## DESARROLLO DE UNA GUÍA DE INSPECCIÓN TÉCNICA BASADA EN EL ANÁLISIS DE PATOLOGÍAS ESTRUCTURALES DE 18 PUENTES METÁLICOS MODULARES SEMIPERMANENTES (PMMS) DEL EJÉRCITO NACIONAL – VIGENCIA 2025

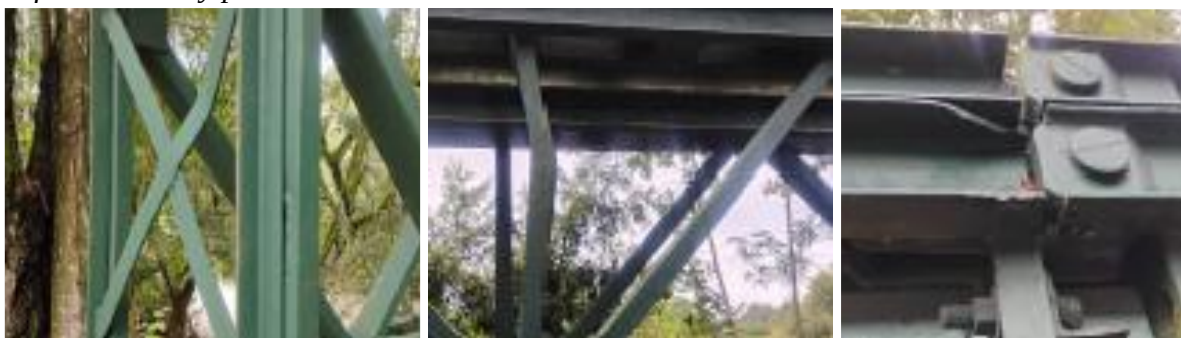
### **Figura 5**

*Nota.* A) Izquierda, Deformación elemento estructural tipo diagonal. B) Deformación en elemento vertical del sistema estructural del puente. C) Pérdida de material en patín de perfil estructural tipo canal (perfil en U).

La figura 5 y 6 muestran de forma ilustrativa las deformaciones y pérdidas de material en elementos estructurales y las pérdidas de sección por corrosión tipo pitting.

Los resultados obtenidos evidencian una pérdida de sección aproximada del 33% en los elementos evaluados. Este valor se ubica dentro del rango crítico del 25–35% reportado en la literatura internacional, como en el caso documentado en Zimbabwe citado en el marco teórico, donde deterioros en ese intervalo condujeron al cierre preventivo del puente. La coincidencia entre los valores observados y los umbrales reportados en estudios previos refuerza la interpretación de que el estado actual de la estructura se aproxima a niveles de inaceptabilidad estructural, justificando medidas inmediatas como restricciones de carga, intervenciones prioritarias o incluso cierres parciales o totales según la normativa vigente. Estos hallazgos validan, además, la necesidad de una guía técnica estandarizada que integre métodos de ensayos no destructivos (END), criterios cuantitativos de deterioro y niveles de criticidad para la toma de decisiones, de manera que las instituciones dispongan de herramientas homogéneas, reproducibles y trazables para evaluar y gestionar el riesgo estructural en puentes.

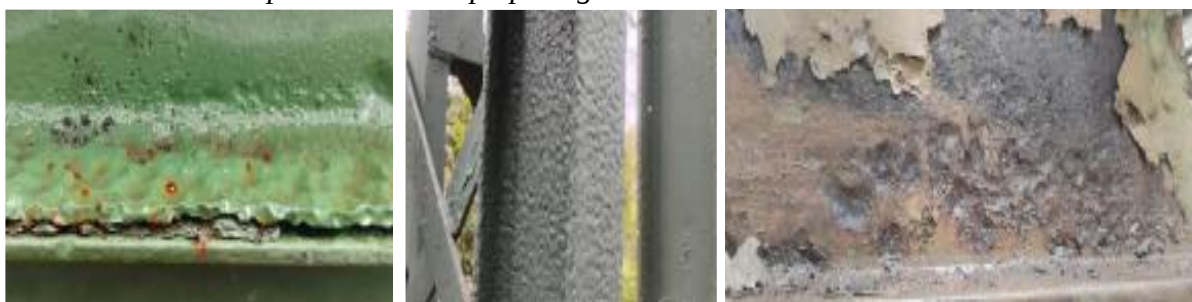
### **Figura 6**

Nota. A) Izquierda, Corrosión tipo pitting en el patín de perfil estructural tipo canal (perfil en U). B) Corrosión tipo pitting en elemento vertical del sistema estructural del puente. C) Corrosión tipo pitting en el alma de perfil estructural viga inferior

Los resultados cuantitativos obtenidos mediante UT se consolidan en la Tabla A2 del Anexo A, donde se evidencia una pérdida de sección del 33 % en la viga 3, 21 % en la viga 2 y 32 % en el canal estructural, El análisis estadístico revela una baja desviación estándar... lo que confirma que el proceso corrosivo es uniforme y activo.

- Aplicar **stop-hole** + **grinding** en fisuras incipientes ( $< 25$  mm).
- Reemplazar pernos con pérdida de pretensado o variación dimensional.
- Retirar pack-rust y aplicar recubrimientos epóxicos ricos en Zn.
- Instalar sistemas de drenaje o modificar geometrías que retengan humedad.
