**PASANTIA “REHABILITACION DE LA MALLA VIAL DE LA CIUDAD DE TUNJA  
CON LA MODALIDAD DE PARCHEO Y SELLO ASFALTICO, ETAPA 2”**

**UNIVERSIDAD SANTO TOMAS  
FACULTAD DE INGENIERIA CIVIL**

**TRABAJO DE GRADO EN LA MODALIDAD DE PASANTÍA COMO REQUISITO  
PARA OPTAR AL TITULO DE INGENIRO CIVIL**

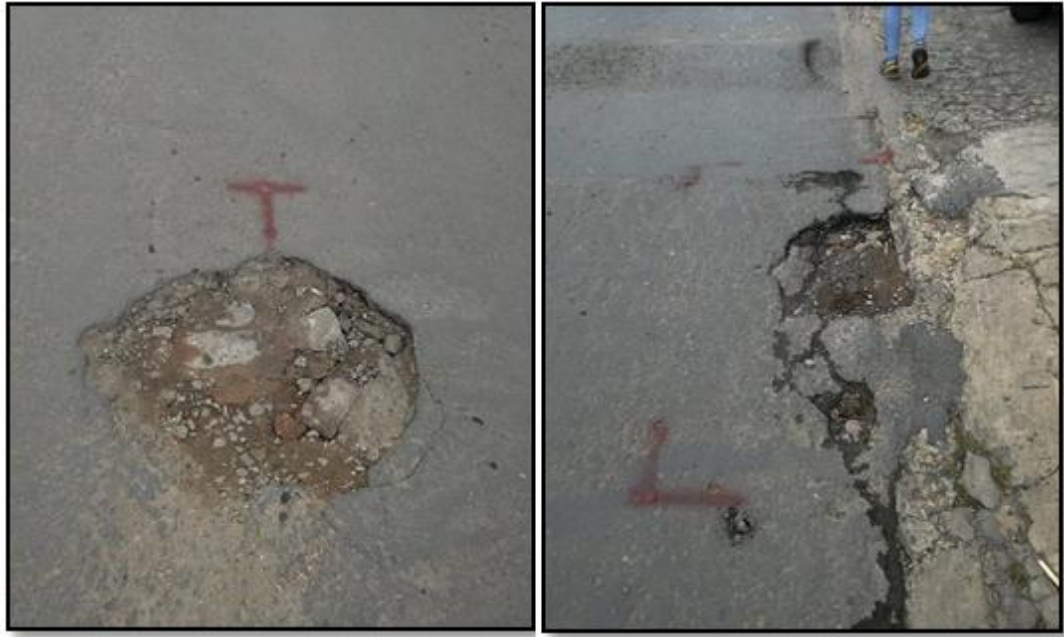
Imagen 3. Inspección visual

La imagen 3 nos permite observar los daños que se presentaban en la estructura del pavimento, al lado izquierdo se ve un bache el cual se le realizó un

mejoramiento de la carpeta asfáltica y al lado derecho encontramos una piel de cocodrilo a la cual se le realizó una rehabilitación de la base y carpeta asfáltica.

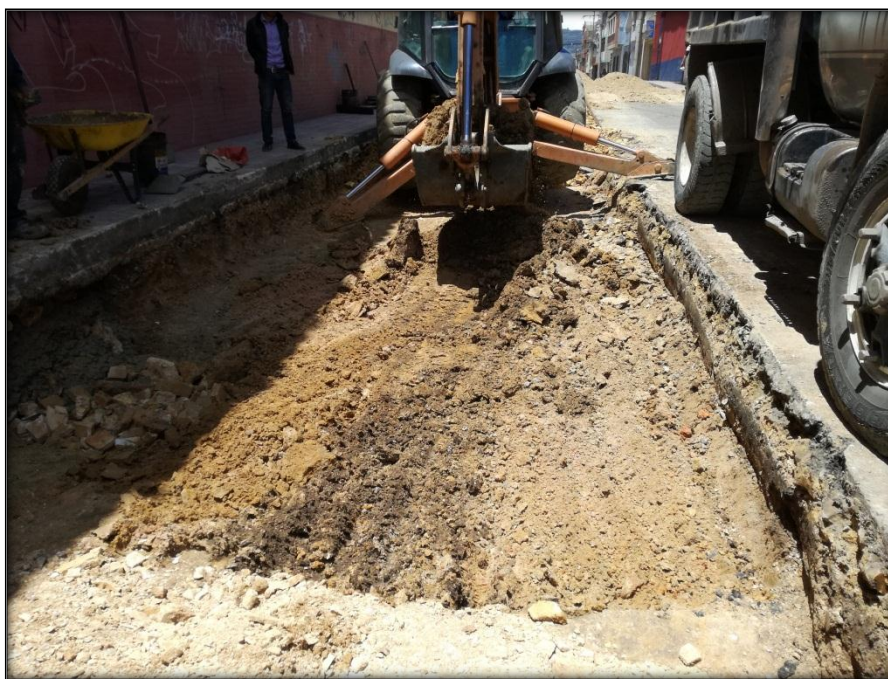
Imagen 5. Excavación de las cajas

La excavación se realizó de manera manual y con retroexcavadora, se excavaba dependiendo del estado en que se encontrara la estructura del pavimento y del daño que esta presentara. Para esta actividad se utilizaba herramienta menor como picas, palas y barras, se llevó a cabo cuidadosamente sin poder afectar instalaciones de acueducto, alcantarillado o de gas, analizando a que profundidad se vaya a excavar.

debe instalar en una zanja con una profundidad minima de 46 cm cuando la tubería pueda estar expuesta a cargas por tráfico vehicular o similar<sup>5</sup>, estos daños retrasaban el trabajo.

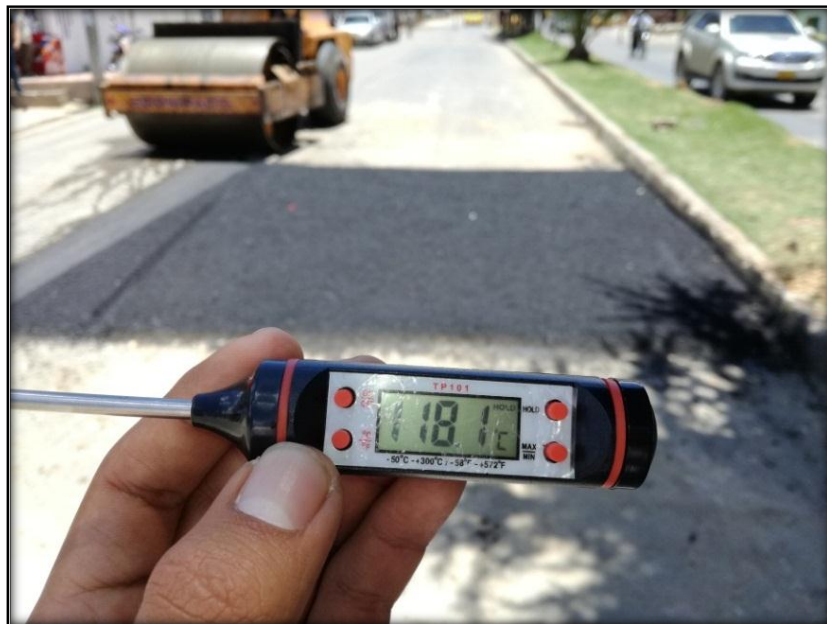
Imagen 15. Registro temperatura al momento de compactación avenida los patriotas

La temperatura adecuada para la compactación de la mezcla asfáltica debía estar en un rango de 100 y 120 grados centígrados, la cual al momento de su compactación no presentara agrietamientos y garantizara su homogeneidad.

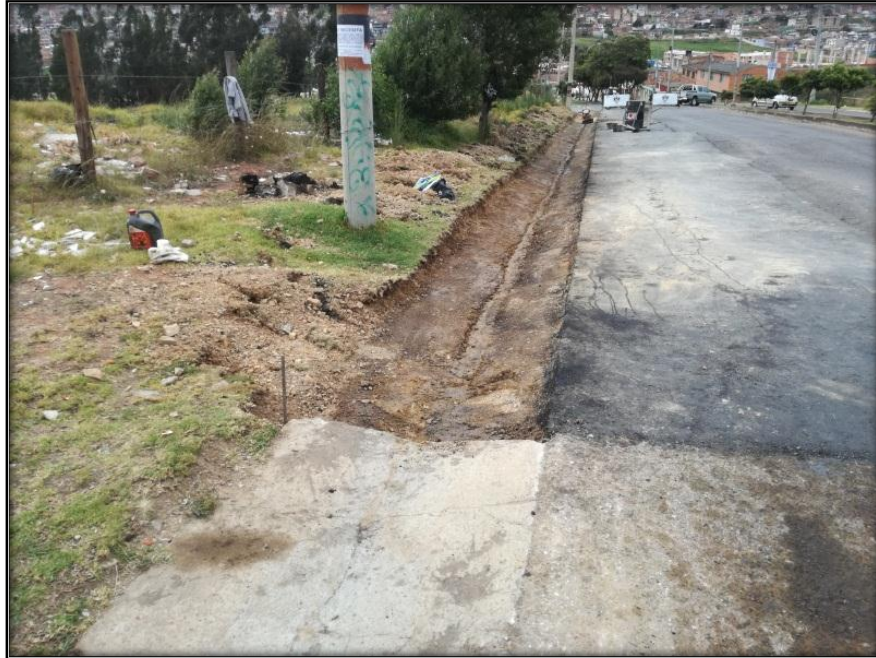
Imagen 16. Cuneta en el barrio Xativilla

Se realizaron cunetas en la avenida los patriotas entre las carreras 1 y 1e, inicialmente se realizó la excavación de las cunetas afectadas las cuales contribuían con el deterioro de la carpeta asfáltica, ya que dejaban de prestar su función inicial que era recoger y drenar las aguas lluvias hasta un sumidero el cual recogía estas llevándolas al alcantarillado.

En la imagen 16 evidenciamos la formación geológica tilatá, la cual tiene contenido de areniscas conglomeráticas, conglomerados de gravas a cantos bien redondeados, arcillas rojas y capas de turba. Las cuales se encuentra en cercanías del barrio Xativilla.
