**Estudio Patológico del Proyecto San Carlos  
en el Municipio de Soacha Cundinamarca**

Universidad Santo Tomás  
Vicerrectoría de Universidad Abierta y a Distancia  
Especialización Patología de la Construcción  
Bogotá D. C.  
Agosto De 2022

The following pathology study was carried out for the multi-family project SAN CARLOS, which is located in Carrera 8 east with street 9 super block 2, municipality of Soacha Cundinamarca; which involves the construction of 12 towers of six (6) floors, common areas, communal hall, porter, storage tank and substation electricity, 73 communal parking lots and 19 visitor parking lots. From floor 1 to roof concrete screens and masonry walls will be built loaded with grouting molten dovelas, reinforced with rods as vertical reinforcement overlapped floor by floor, in the butts and internally in each structural unit. There is a height between plates from floor one (1) to floor five (6) of 2.40 m.

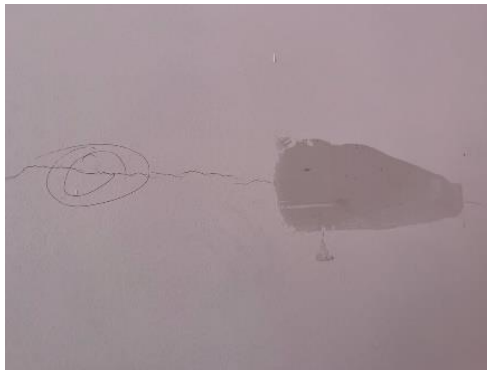
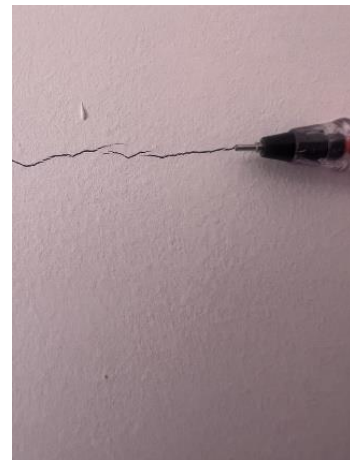
**Descripción:** Se observa muros pantalla con fisuras longitudinales, inicialmente en los muros de apartamento serie 4 muro 3 donde se observa fisuras sobre muros con estuco y pintura, se procedió a colocar testigos en yeso (Marzo 2022)

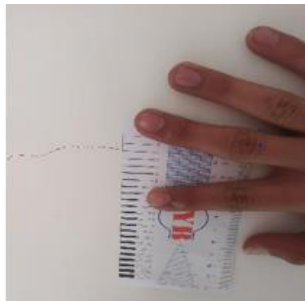
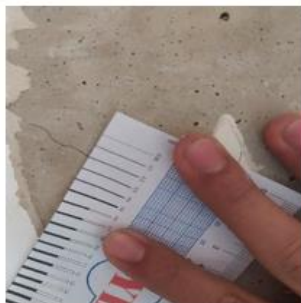
**Descripción:** Se identifican nuevas fisuras el durante el mes de marzo del 2022 sobre muros 2 Y 3 de los apartamentos serie 1 y 4 con ayuda del fisurómetro se registra espesor de 0.05mm

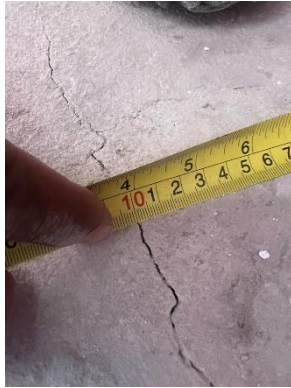
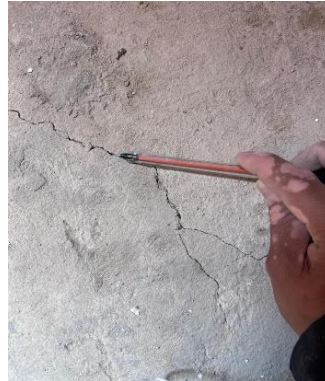
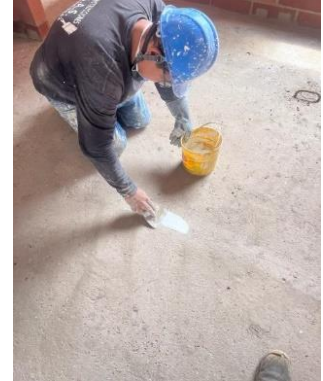
**Descripción:** Se observa en placa de piso 5 torre 6 con fisuras longitudinales, apartamento serie 1 ,2 y 4, se procedió a colocar testigos en yeso (Marzo 2022)

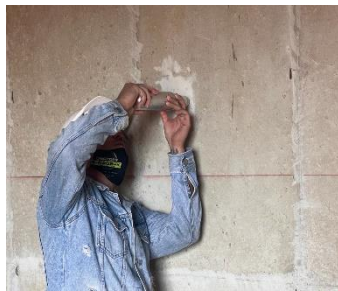
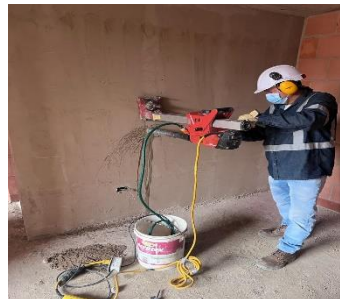
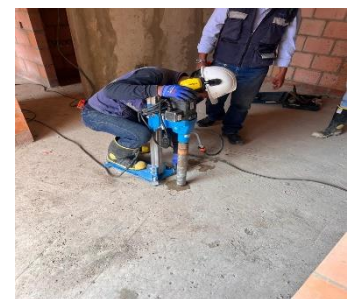
**Descripción:** En base a los resultados como primera media se realizaron ensayos de esclerometría y ensayos de extracción de núcleos, para la evaluación de los resultados como se indica en la NRS 10 capítulo C5 calidad del concreto, mezclado y colocación. Se realizaron extracciones con dos laboratorios los cuales fueron procemco y concrelab, donde se analizó los diferentes resultados y diferencia entre ellos donde al momento de ensayar se encontró muy marcada una relación de diferencia de porcentajes en la resistencia del 16 al 19% y se llegó a la conclusión que esto se deba al método de ensayo realizado por cada uno de los laboratorios, donde el laboratorio concrelab realizó corrección de cilindros cortando las caras laterales, mientras que el laboratorio de procemco realizó ensayos corrigiendo cilindros por medio de cortes y copinado.

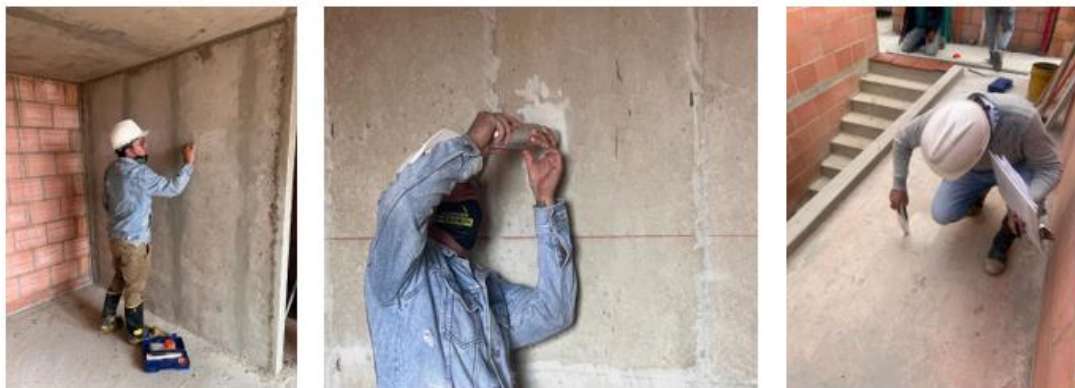
*Figura 6 Ensayo de esclerómetro*

Se pudo observar que la muestra que los núcleos no cumplieron con los criterios de aceptación, presentando un promedio de 56% y 43 % por lo cual se debió realizar una contramuestra con otro laboratorio las cuales tampoco presentaron unos resultados adecuados con un 75% y 60% lo cual no cumple el código de sismo resistencia.

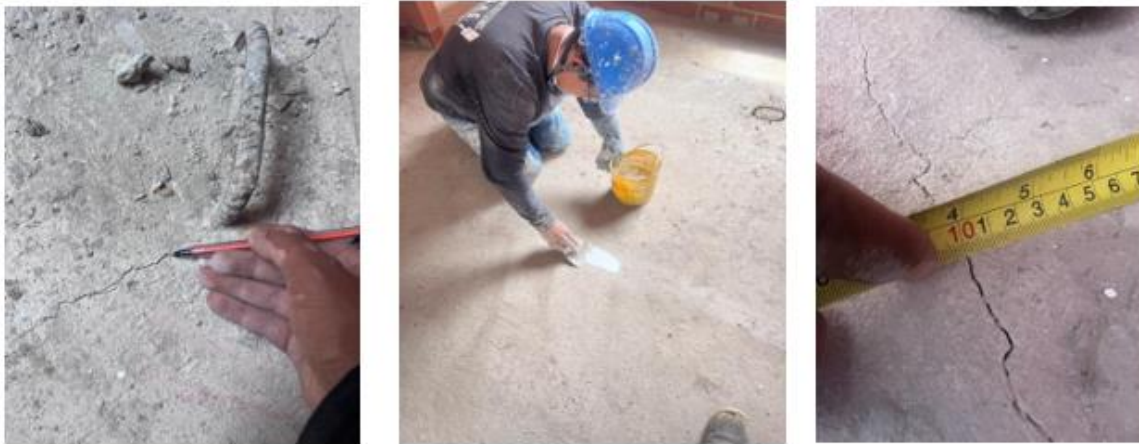
*Figura 10 Control de fisuras con testigos*

Como medida adicional de control, se realizaron control de fisuras y aplicación de testigos con yeso a las fisuras para evidenciar si estas se encuentran activas y poder realizar un análisis para la posible intervención del paciente en estudio. Se deberá realizar un control y seguimiento semanal para evidenciar cómo evoluciona la patología detectada.
