UNIVERSIDAD SANTO TOMAS  
PRIMER CLAUSTRO UNIVERSITARIO DE COLOMBIA

**ESTUDIO PATOLÓGICO Y DE VULNERABILIDAD DE LA  
VIVIENDA EDUARD PAULUS UBICADO EN LA CARRERA 16 N° 4-  
07 BARRIO SAN VICENTE DEL MUNICIPIO DE CIRCASIA**

**ESPECIALIZACION PATOLOGIA DE LA CONSTRUCCIÓN**  
**CAU ARMENIA**

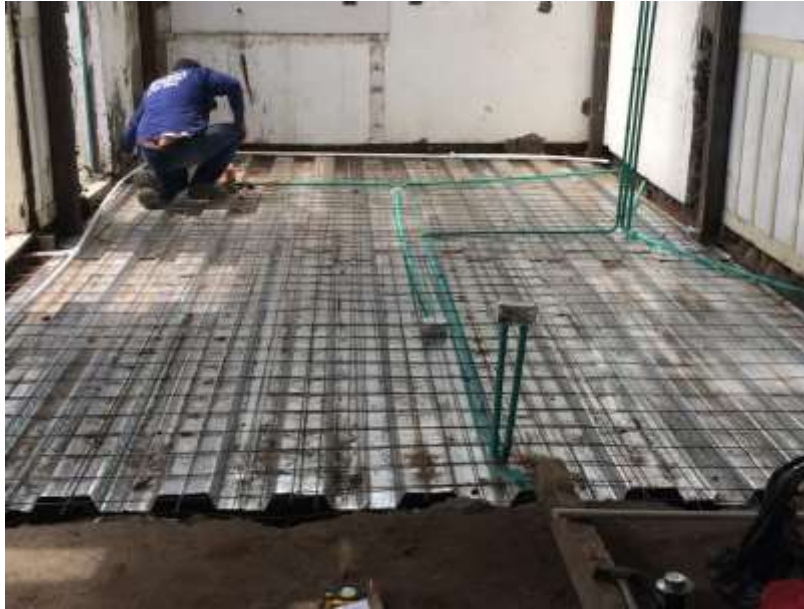
**Ilustración 6 . Intervención del piso de madera de la casa Eduard Paulus. Losa de contrapiso en concreto reforzado con malla electrosoldada.**

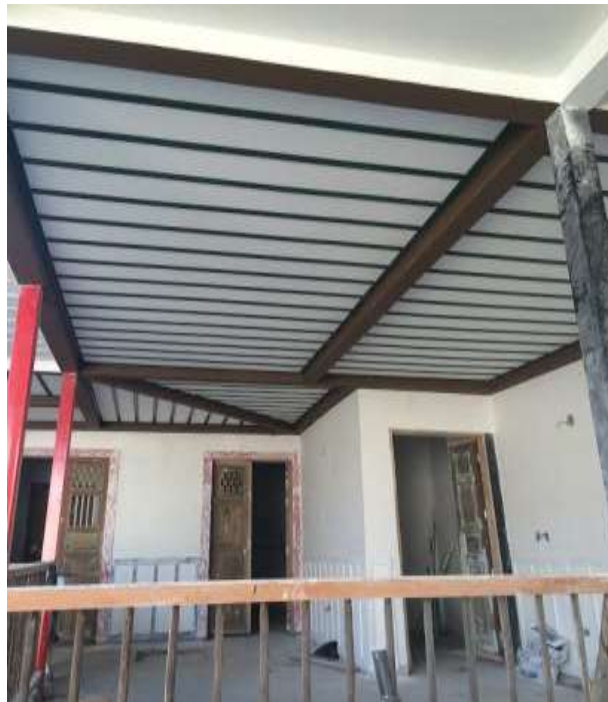
**Ilustración 7 intervención del cielo raso**

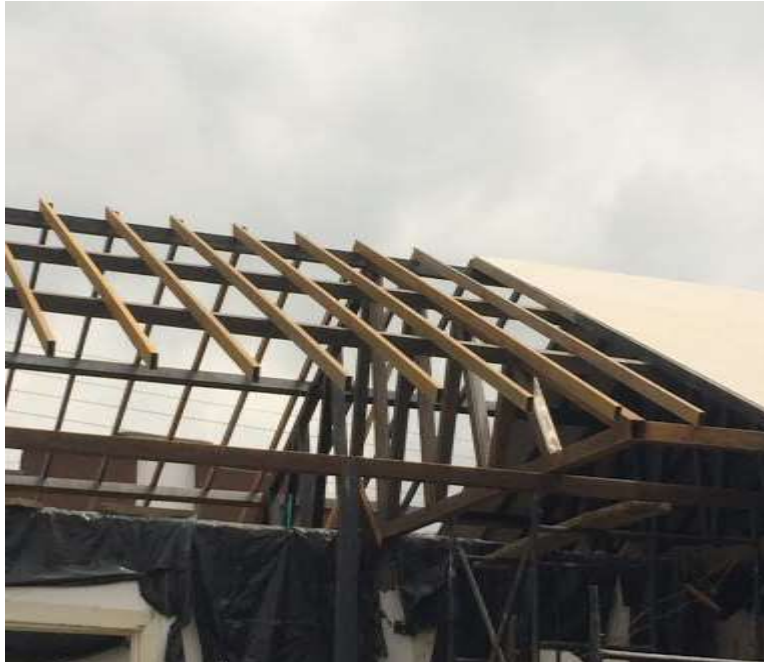
**Ilustración 8 . Intervención cubierta de la casa Eduard Paulus. Restauración de vigas aéreas en madera, soporte en estructura metálica y cielo raso en panel yeso.**

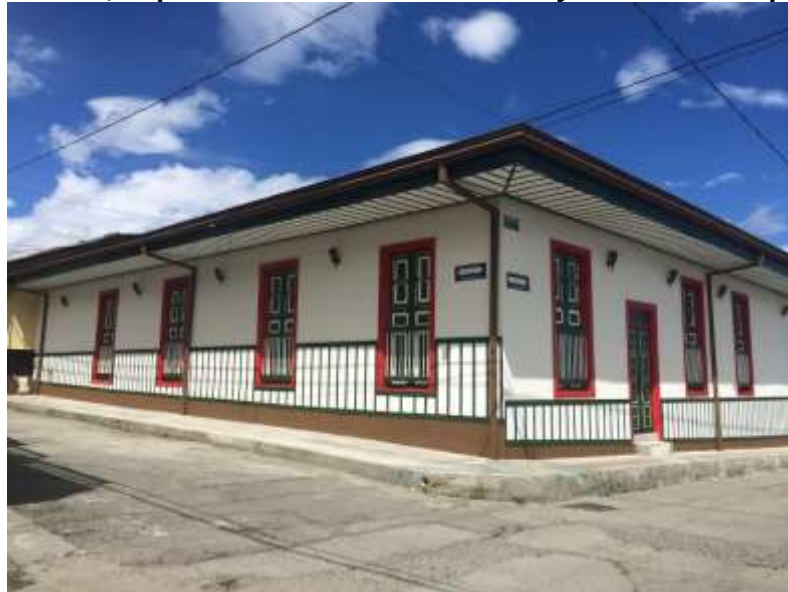
**Ilustración 9 Intervención a la fachada de la casa Eduard Paulus.**

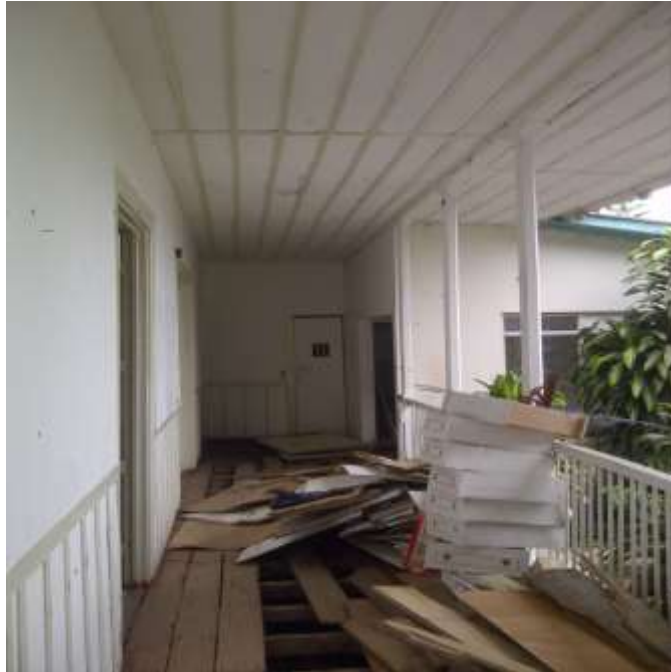
**Ilustración 13 Corredor al interior de la casa Eduard Paulus. Piso en madera y cubierta sin intervenir.**
