## **Apéndice 3**

ESPECIALIZACIÓN EN  
PATOLOGÍA DE LA  
CONSTRUCCIÓN  
BOGOTÁ D.C.

MÓDULO CUATRO DEL NUEVO  
MERCADO PÚBLICO "MÉRCA PLAZA"  
MUNICIPIO DE SANTA CRUZ DE LÓRICA  
DEPARTAMENTO DE  
CORDOBA-COLOMBIA

LEVANTAMIENTO

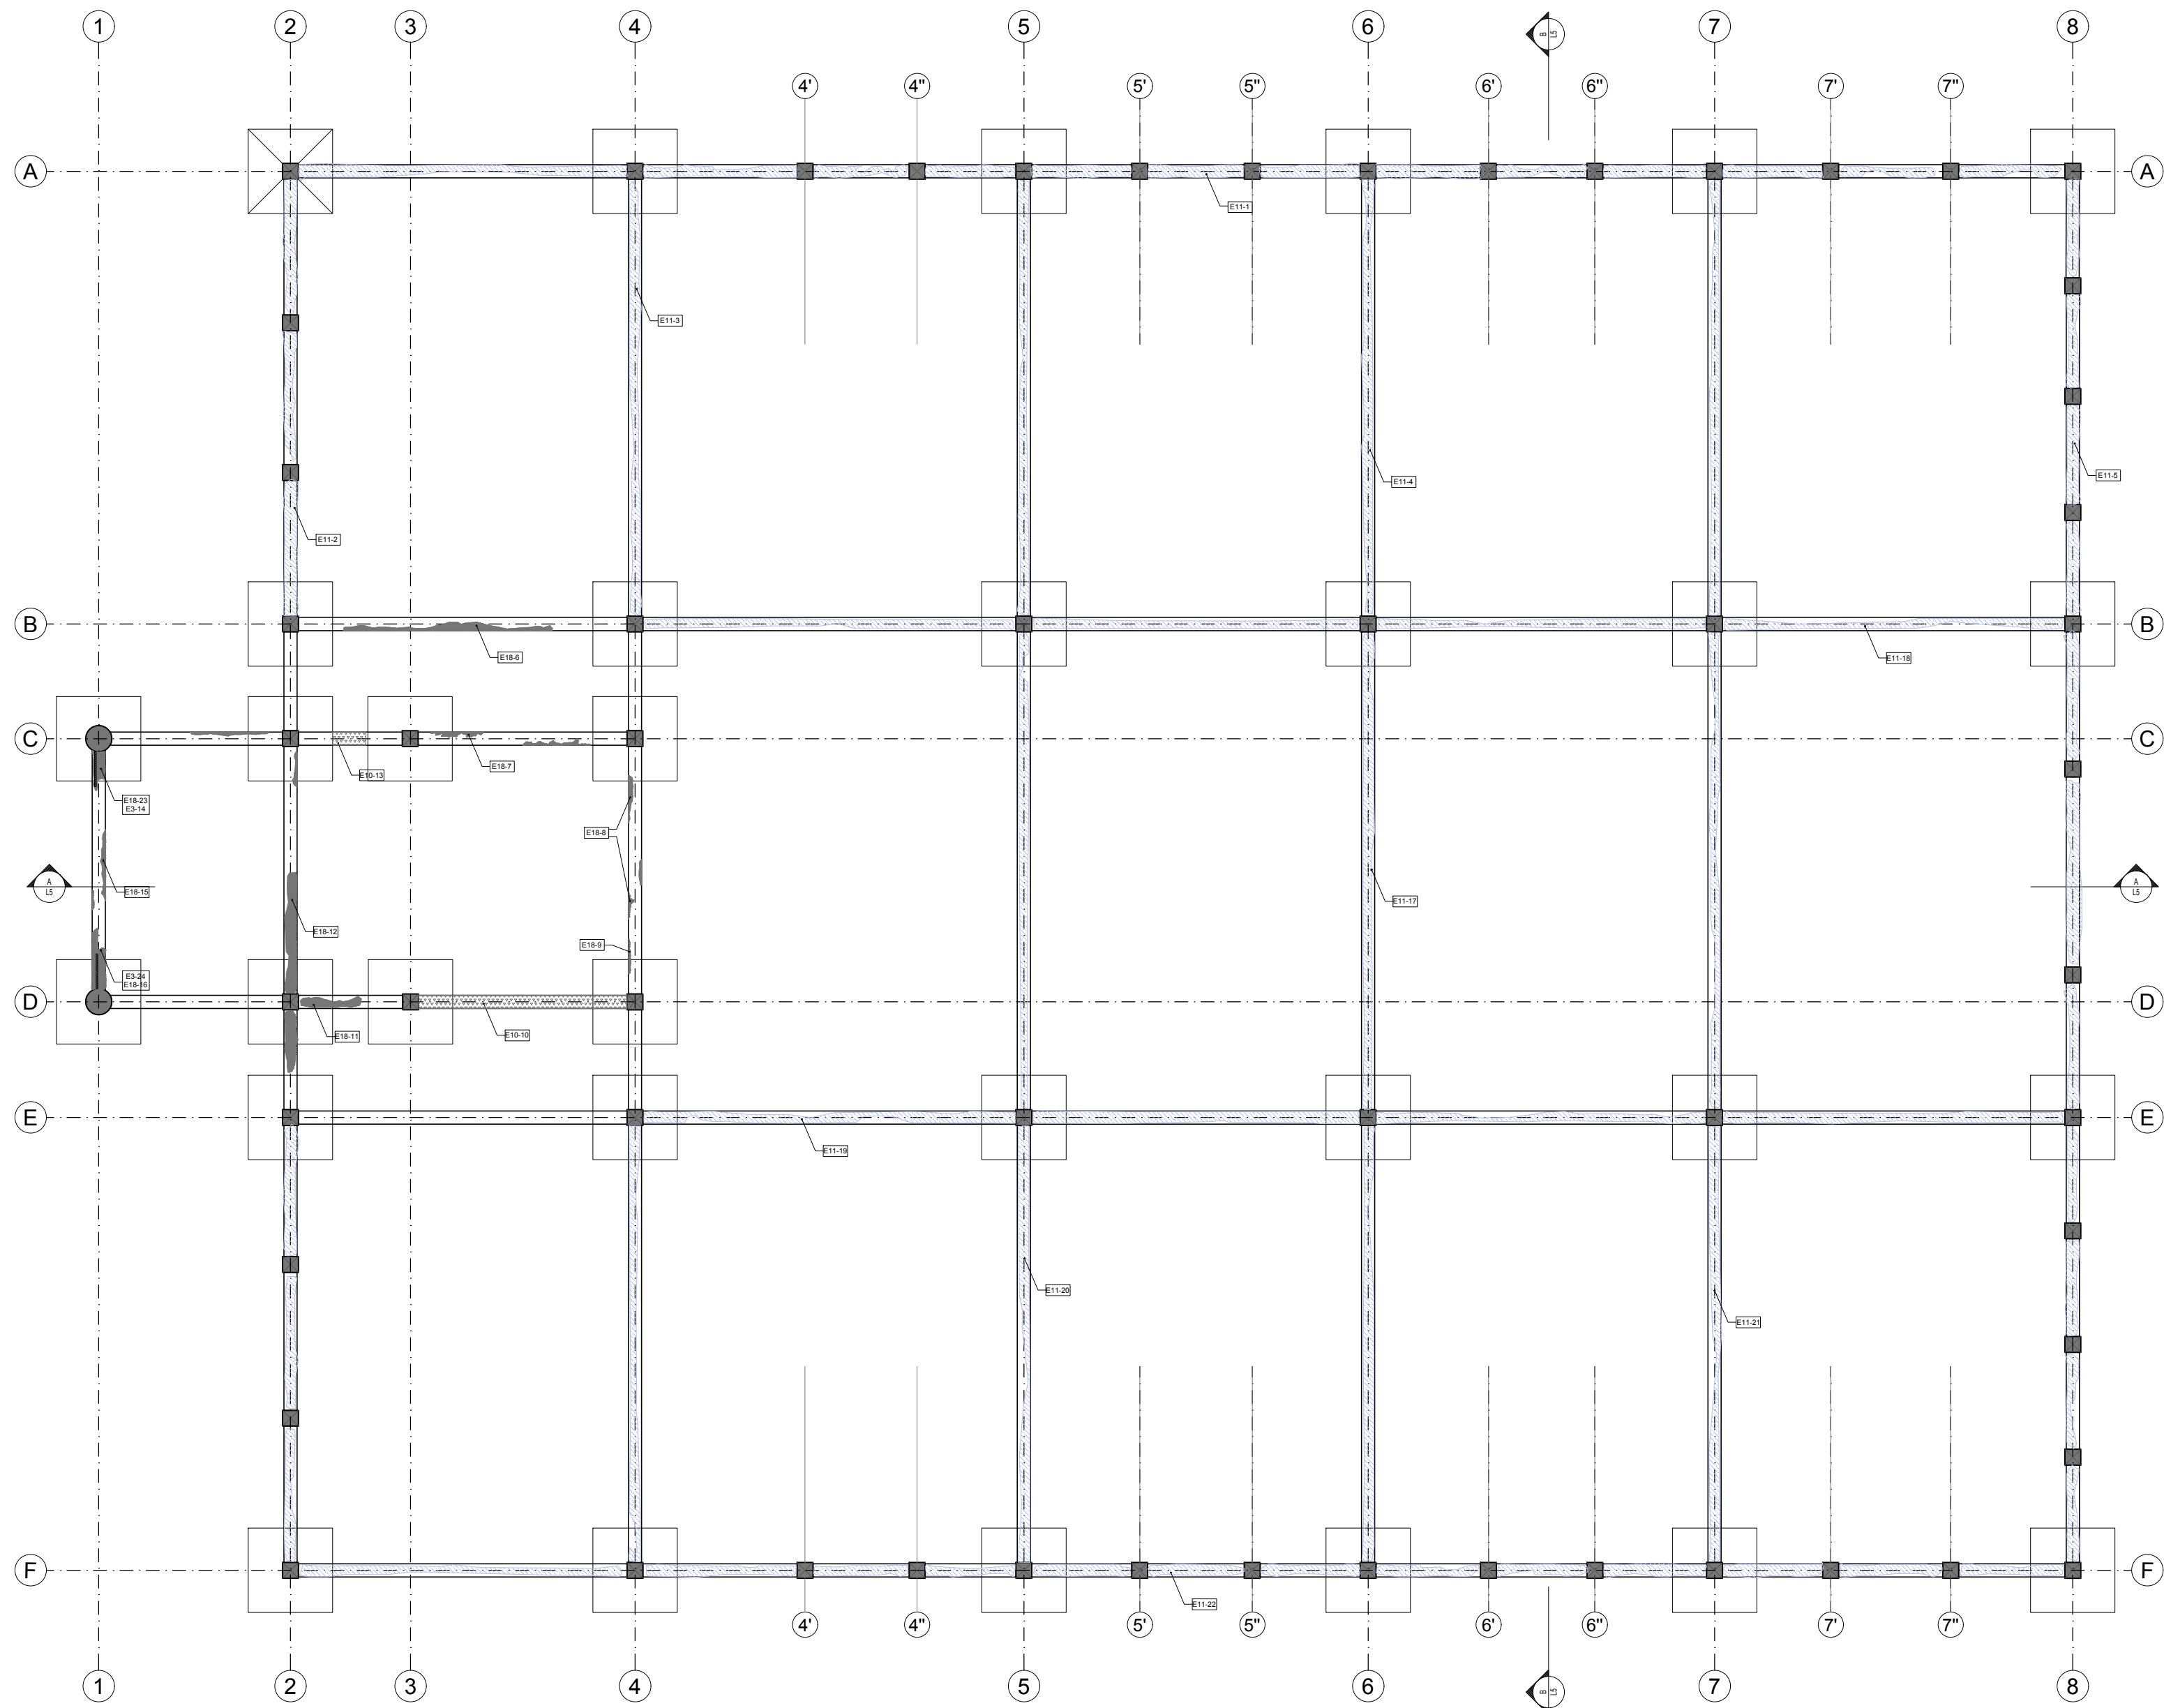
C1 PLANTA CIMENTACIÓN  
ESCALA 1/100

| Código de lesión | Consecutivo de lesión | Localización | Eje1 | Eje 2 | Severidad | Afectación de la lesión | | | Magnitud aproximada | | | Causa probable | | | | |
|---|---|---|---|---|---|---|---|---|---|---|---|---|---|---|---|---|
| E11 | 1 | C | A | | Moderado | | 1 | 1 | 250 | 3300 | 80% | 1 | | | | |
| E11 | 2 | C | 2 | | Moderado | | 1 | | 250 | 1650 | 60% | 1 | | | | |
| E11 | 3 | C | 4 | | Moderado | 1 | 1 | | 250 | 1654 | 60% | 1 | | | | |
| E11 | 4 | C | 6 | | Moderado | 1 | 1 | | 250 | 821 | 90% | 1 | | | | |
| E11 | 5 | C | 8 | | Moderado | 1 | 1 | | 280 | 2622 | 90% | 1 | | | | |
| E11 | 6 | C | B | | Moderado | 1 | 1 | | 250 | 3870 | 10% | | | | | |
| E18 | 7 | C | C | | Moderado | 1 | 1 | | 9770 | 250 | 10% | | 1 | | | |
| E18 | 8 | C | 4 | | Moderado | 1 | 1 | | 4680 | 250 | 10% | | 1 | | | |
| E18 | 9 | C | 4 | | Moderado | 1 | 1 | | 4680 | 250 | 5% | | 1 | | | |
| E10 | 10 | C | D | | Moderado | | | 1 | 6230 | 250 | 80% | | | | | |
| E18 | 11 | C | D | | Moderado | 1 | 1 | | 6230 | 250 | 10% | | 1 | | | |
| E18 | 12 | C | 2 | | Moderado | 1 | 1 | | 250 | 4670 | 50% | | 1 | | | |
| E10 | 13 | C | 0 | | Moderado | | | | 250 | 6230 | 10% | | | | | |
| E3 | 14 | C | 1 | | Moderado | | 1 | 1 | 4480 | 250 | 10% | 2 | | 3 | | 1 |
| E18 | 15 | C | 1 | | Moderado | | 1 | 1 | 4480 | 250 | 5% | | 1 | | | |
| E18 | 16 | C | 1 | | Moderado | | 1 | 1 | 4480 | 250 | 20% | | 2 | | 1 | |
| E11 | 17 | C | 6 | | Moderado | | 1 | | 250 | 1640 | 90% | 1 | | | | |
| E11 | 18 | C | B | | Moderado | | 1 | | 250 | 2722 | 80% | 1 | | | | |
| E11 | 19 | C | E | | Moderado | | 1 | | 250 | 3350 | 80% | 1 | | | | |
| E11 | 20 | C | 5 | | Moderado | | 1 | | 250 | 2622 | 80% | 1 | | | | |
| E11 | 21 | C | 7 | | Moderado | | 1 | | 250 | 2622 | 80% | 1 | | | | |
| E11 | 22 | C | F | | Moderado | | 1 | | 3349 | 250 | 70% | 1 | | | | |
| E18 | 23 | C | 1 | | Moderado | | 1 | 1 | 250 | 4480 | 20% | | 2 | | 1 | |
| E3 | 24 | C | 1 | | Moderado | | 1 | 1 | 250 | 4480 | 10% | 2 | | 3 | | 1 |

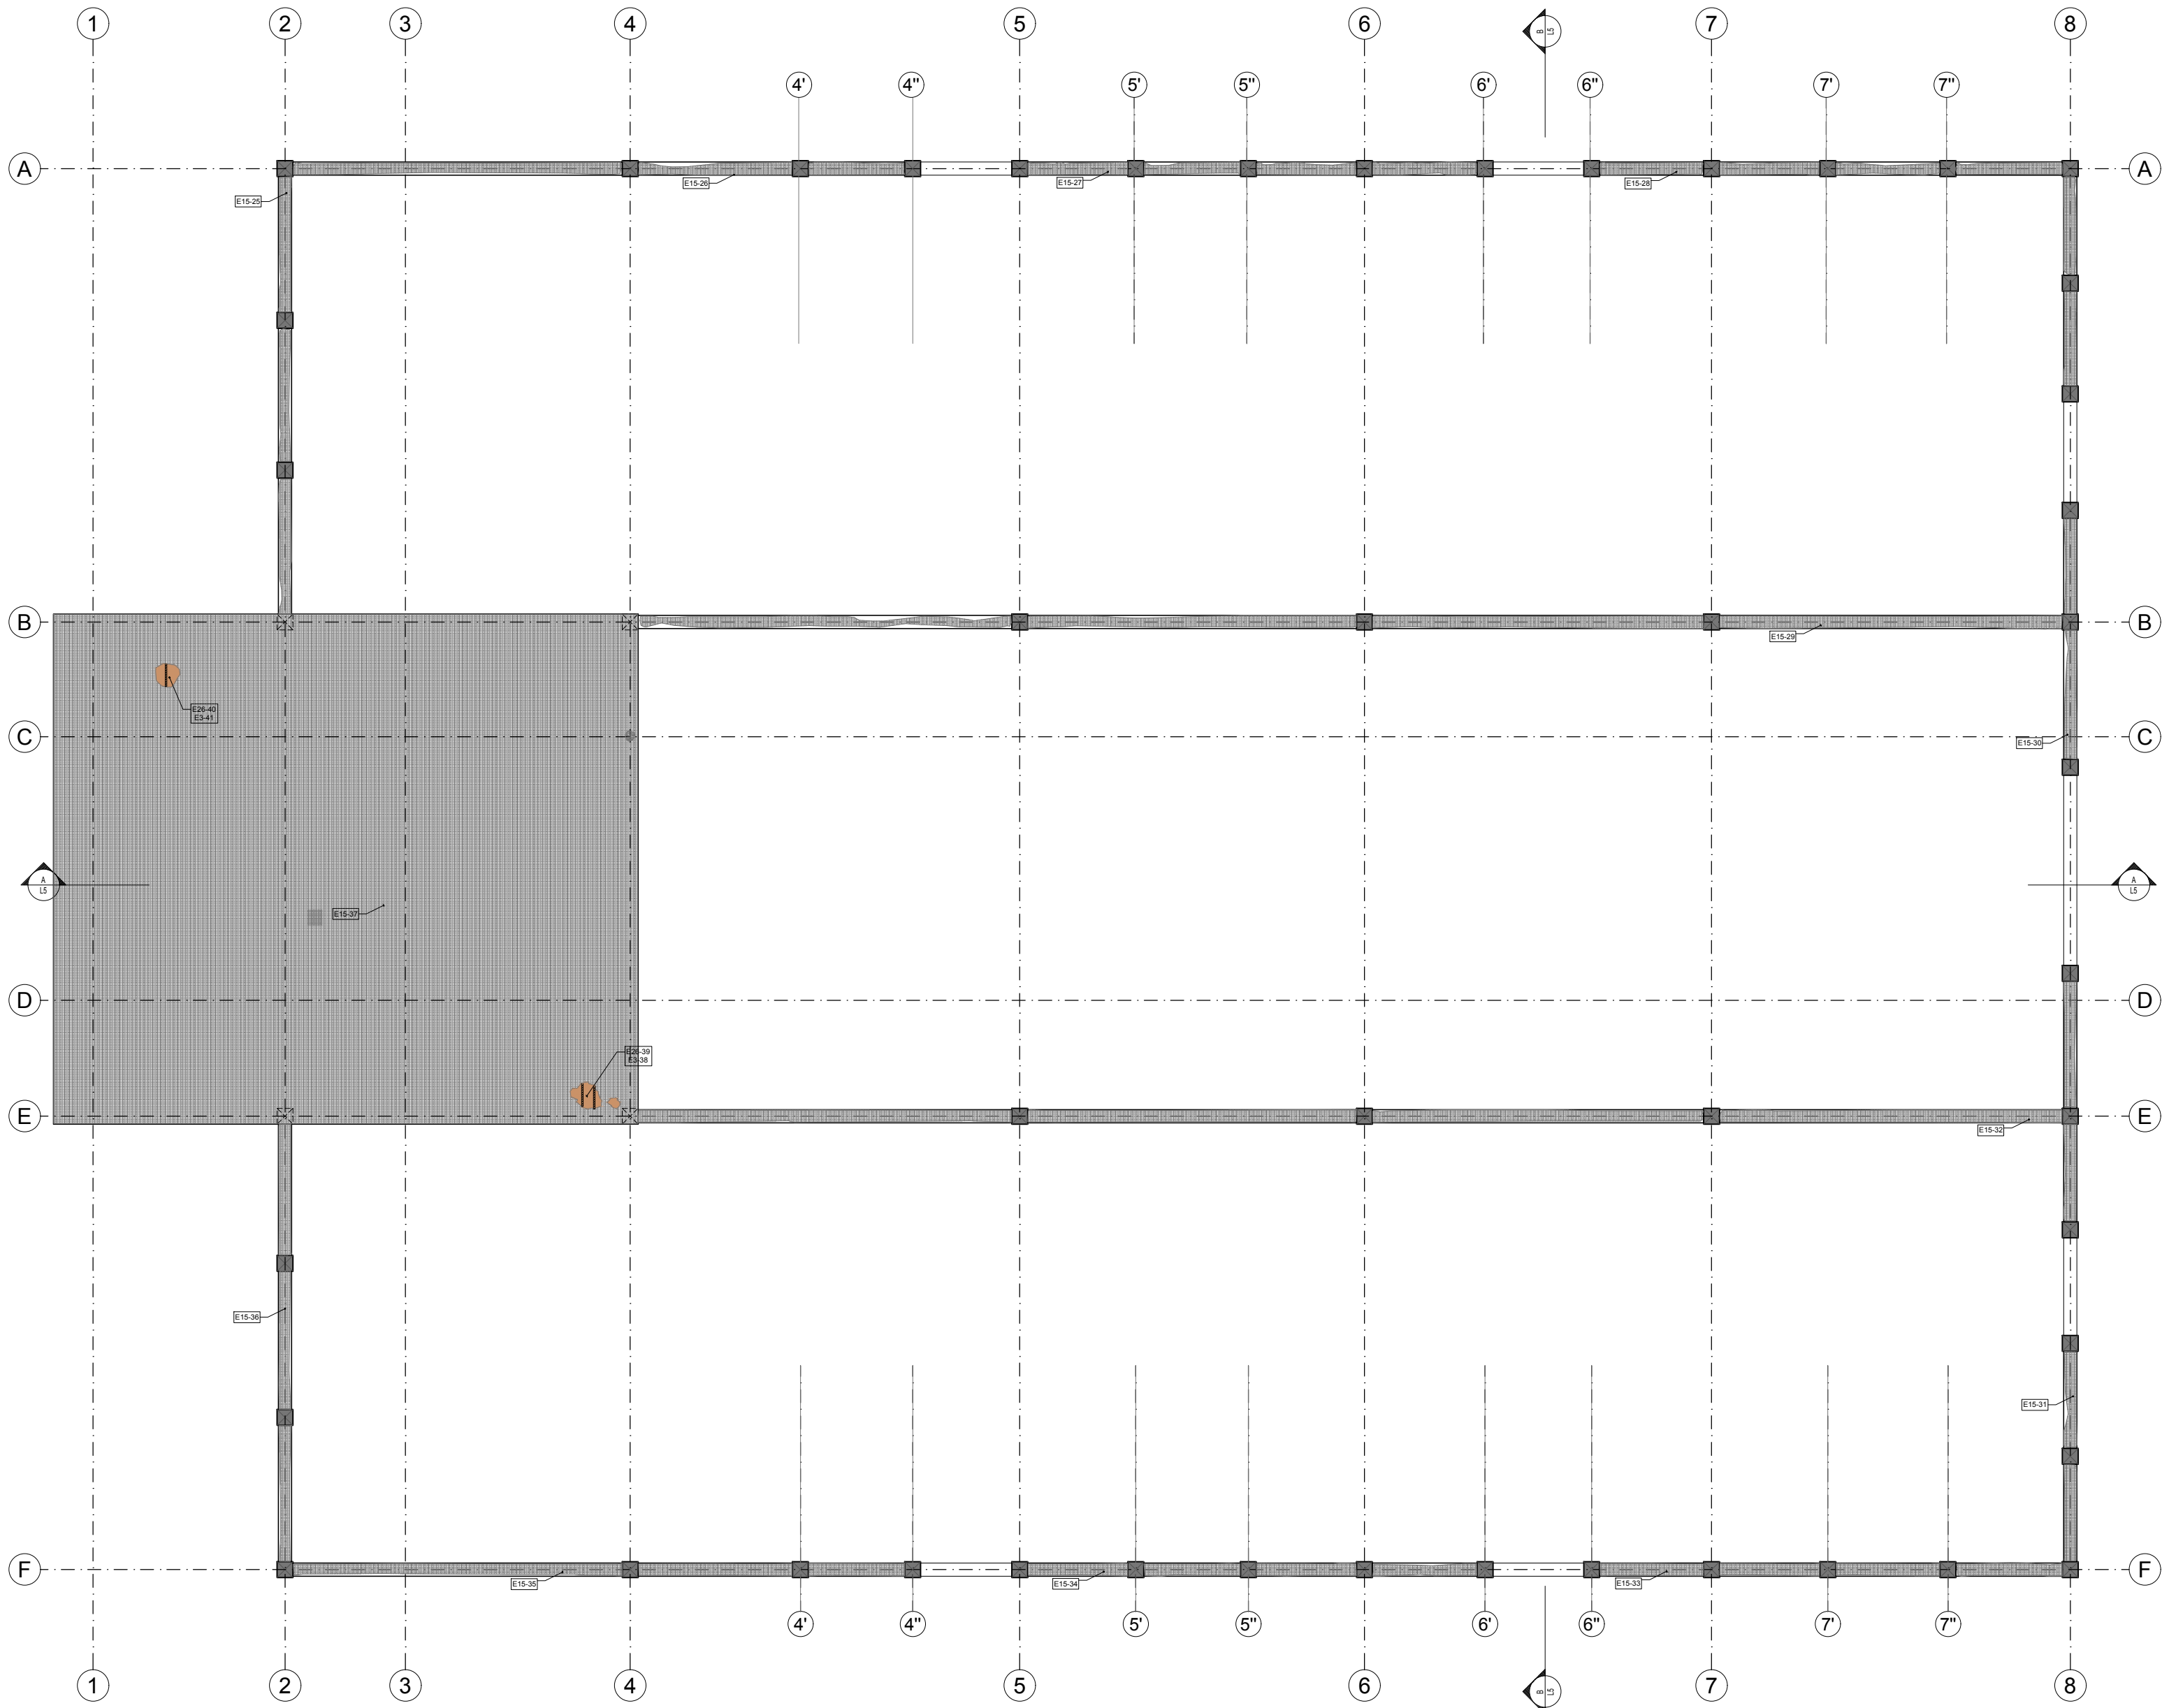
C2 PLANTA VIGA INTERMEDIA NIVEL 2.83  
ESCALA 1/100

| Código de lesión | Consecutivo de lesión | Localización | Eje1 | Eje 2 | Severidad | Afectación de la lesión | | | Magnitud aproximada | | | Causa probable | | | | |
|---|---|---|---|---|---|---|---|---|---|---|---|---|---|---|---|---|
| E3 | 24 | C | 1 | | Moderado | | 1 | 1 | 250 | 4480 | 10% | | | 3 | | 1 |
| E15 | 25 | P2 | 2 | | Moderado | | 1 | | 8280 | 250 | 90% | 1 | | | | |
| E15 | 26 | P2 | A | | Moderado | | 1 | | 1157 | 250 | 80% | 1 | | | | |
| E15 | 27 | P2 | A | | Moderado | | 1 | | 250 | 8500 | 80% | 1 | | | | |
| E15 | 28 | P2 | A | | Moderado | | 1 | | 8750 | 250 | 90% | 1 | | | | |
| E15 | 29 | P2 | B | | Moderado | | 1 | | 2694 | 250 | 80% | 1 | | | | |
| E15 | 30 | P2 | 8 | | Moderado | | 1 | | 8510 | 250 | 80% | 1 | | | | |
| E15 | 31 | P2 | 8 | | Moderado | | 1 | | 8500 | 250 | 80% | 1 | | | | |
| E15 | 32 | P2 | 8 | | Moderado | | 1 | | 2694 | 250 | 90% | 1 | | | | |
| E15 | 33 | P2 | F | | Moderado | | 1 | | 874 | 250 | 80% | 1 | | | | |
| E15 | 34 | P2 | F | | Moderado | | 1 | | 850 | 250 | 80% | 1 | | | | |
| E15 | 35 | P2 | F | | Moderado | | 1 | | 11560 | 250 | 90% | 1 | | | | |
| E15 | 36 | P2 | 2 | | Moderado | | 1 | | 8270 | 250 | 90% | 1 | | | | |
| E15 | 37 | P2 | Placa P2 | | Moderado | | 1 | | 11060 | 965 | 100% | 1 | | | | |
| E3 | 38 | P2 | Placa P2 | | Moderado | 1 | 1 | 1 | 11060 | 965 | 10% | | | 2 | 1 | |
| E26 | 39 | P2 | Placa P2 | | Moderado | 1 | 1 | 1 | 570 | 500 | 100% | | | | 1 | |
| E26 | 40 | P2 | Placa P2 | | Moderado | 1 | 1 | 1 | 450 | 430 | 100% | | | | 1 | |
| E3 | 41 | P2 | Placa P2 | | Moderado | 1 | 1 | 1 | 11060 | 965 | 10% | | | 2 | 1 | |

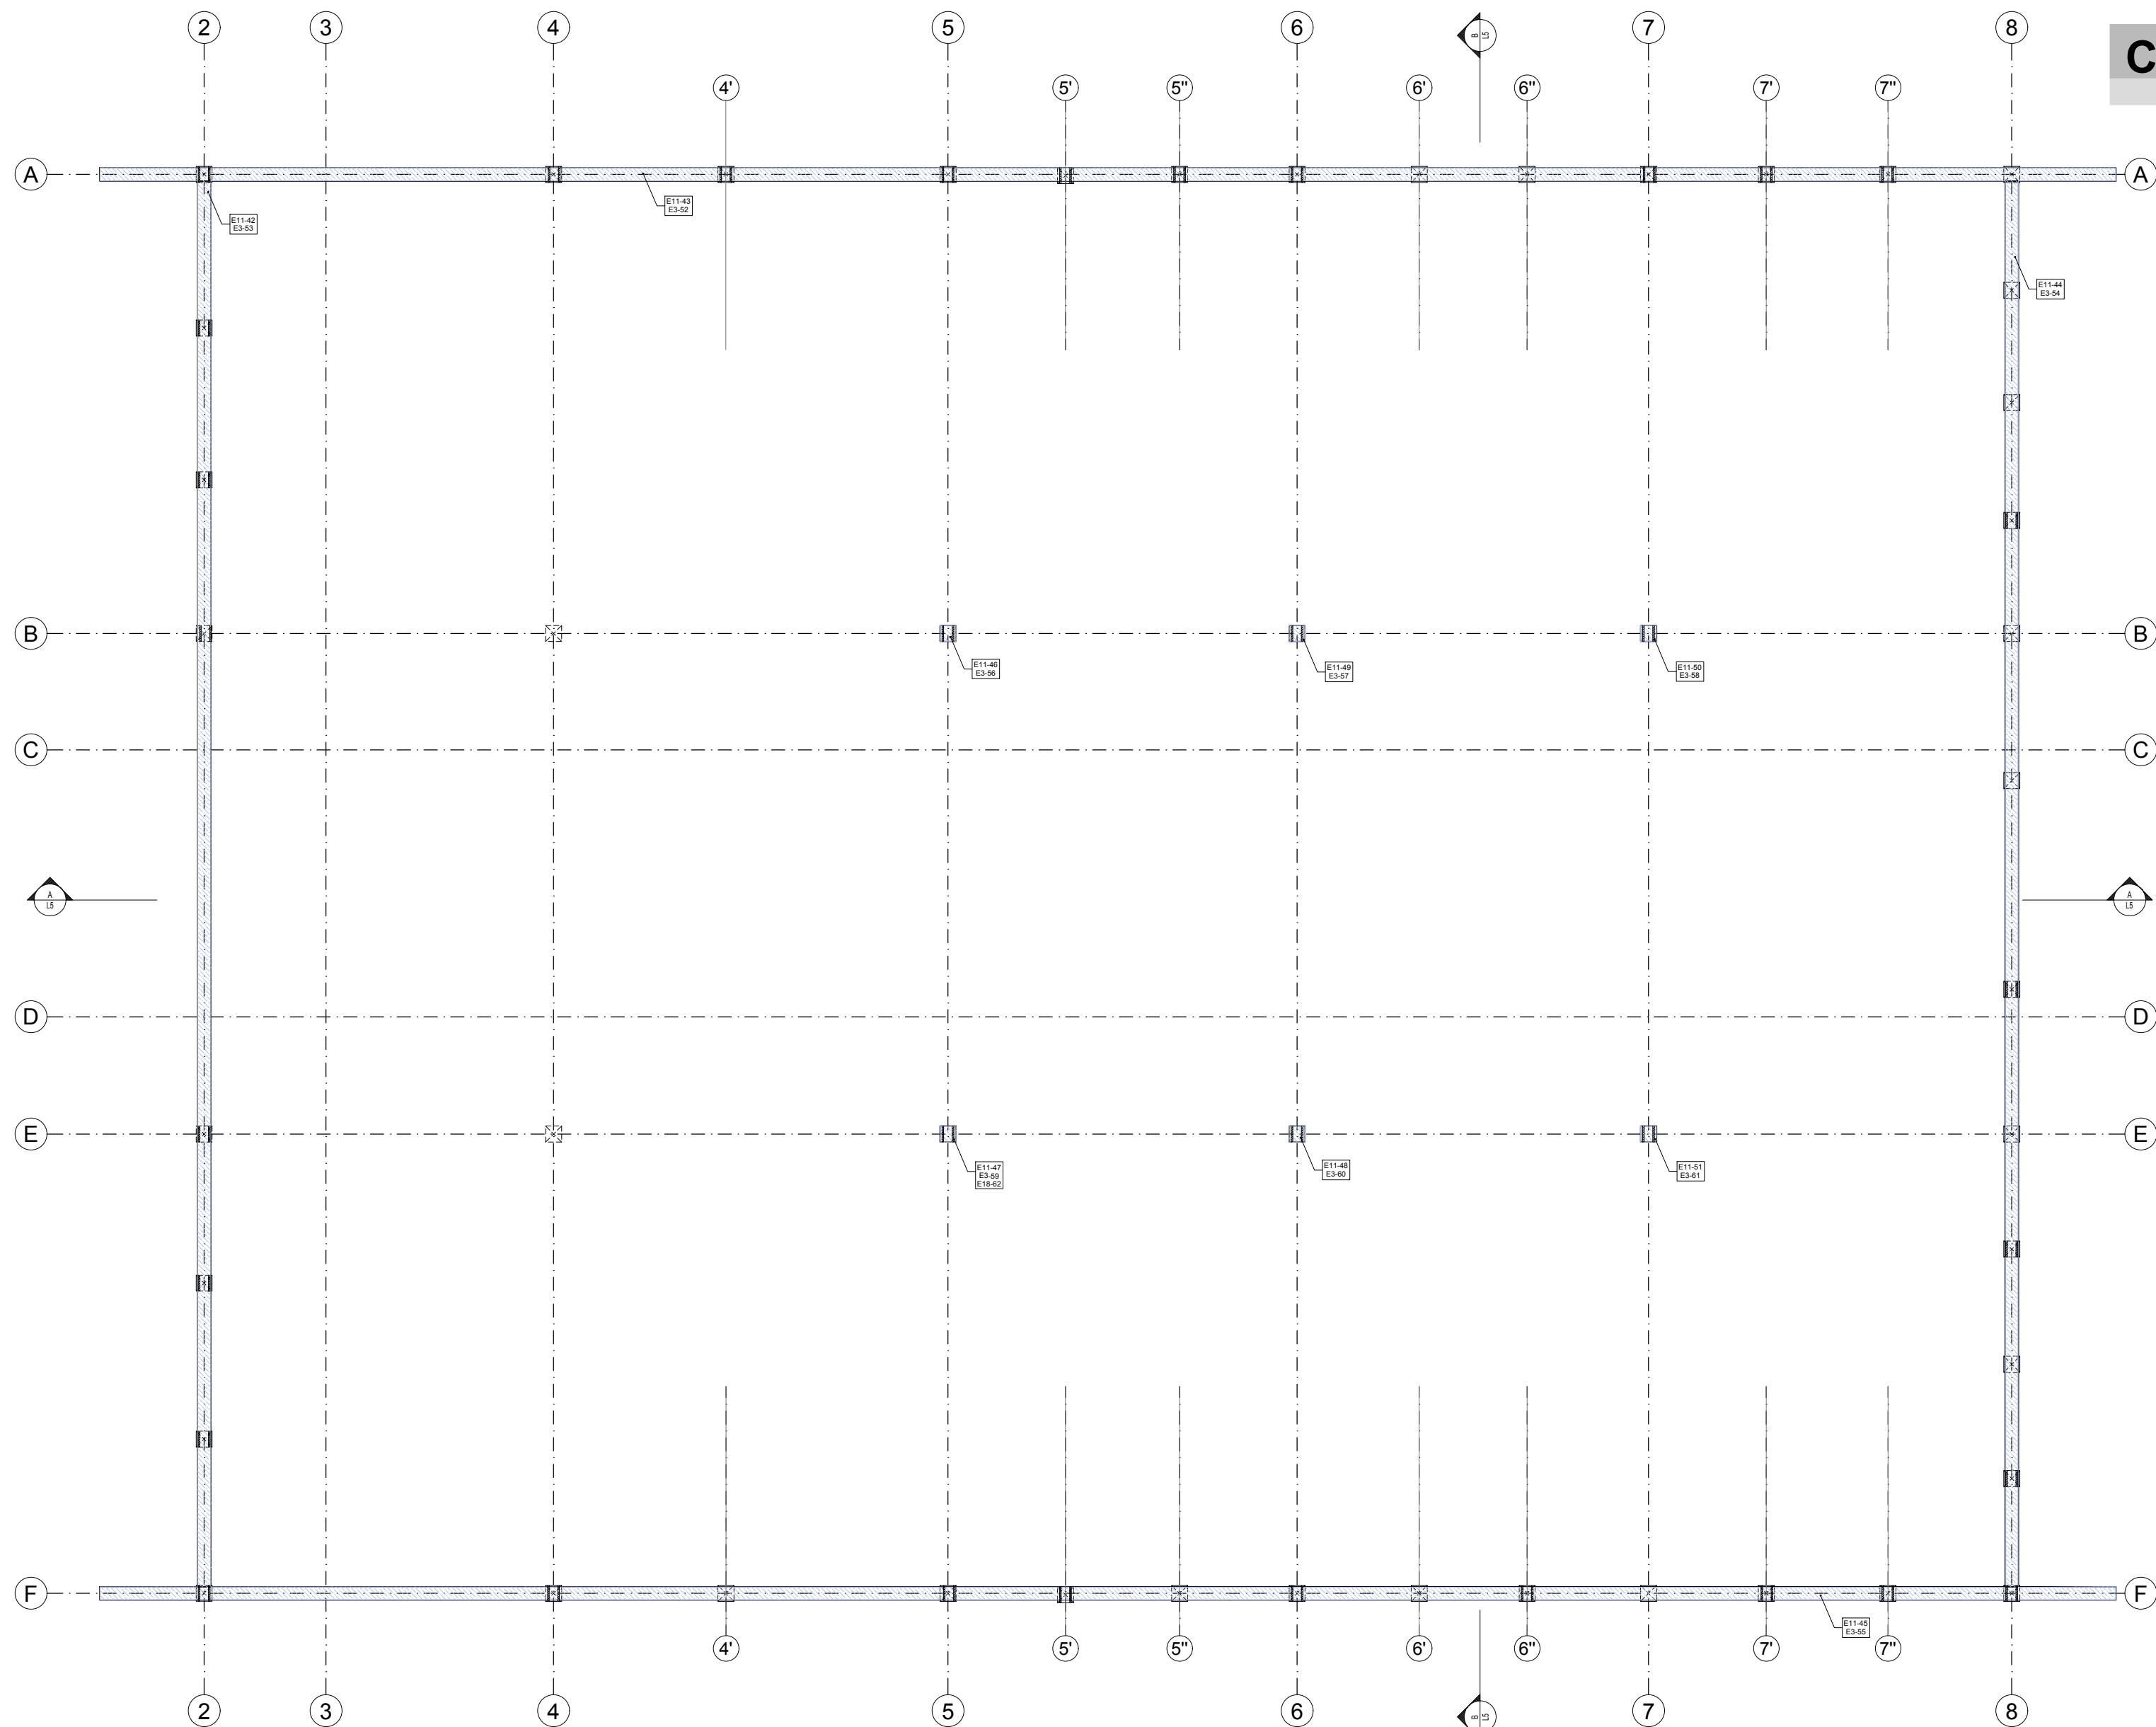
C3 PLANTA DE VIGA CORONA  
ESCALA 1/100

| Código de lesión | Consecutivo de lesión | Localización | Eje1 | Eje 2 | Severidad | Afectación de la lesión | | | Magnitud aproximada | | | Causa probable | | | | |
|---|---|---|---|---|---|---|---|---|---|---|---|---|---|---|---|---|
| E11 | 42 | P3 | 2 | | Moderado | 1 | 1 | | 2882 | 250 | 100% | 1 | | | | |
| E11 | 43 | P3 | A | | Moderado | 1 | 1 | | 3768 | 250 | 100% | 1 | | | | |
| E11 | 44 | P3 | 8 | | Moderado | 1 | 1 | | 2882 | 250 | 100% | 1 | | | | |
| E11 | 45 | P3 | F | | Moderado | 1 | 1 | | 3768 | 250 | 100% | 1 | | | | |
| E11 | 46 | P3 | 5B | | Moderado | 1 | 1 | | 250 | 250 | 100% | 1 | | | | |
| E11 | 47 | P3 | BG | | Moderado | 1 | 1 | | 250 | 250 | 100% | 1 | | | | |
| E11 | 48 | P3 | 7B | | Moderado | 1 | 1 | | 250 | 250 | 100% | 1 | | | | |
| E11 | 49 | P3 | E7 | | Moderado | 1 | 1 | | 250 | 250 | 100% | 1 | | | | |
| E11 | 50 | P3 | A | | Moderado | 1 | 1 | | 250 | 250 | 100% | 1 | | | | |
| E11 | 51 | P3 | 2 | | Moderado | 1 | 1 | | 250 | 250 | 100% | 1 | | | | |
| E3 | 52 | P3 | 8 | | Leve | 1 | 1 | | 3768 | 250 | 8% | | | 2 | | 1 |
| E3 | 53 | P3 | F | | Leve | 1 | 1 | | 2882 | 250 | 10% | | | 2 | | 1 |
| E3 | 54 | P3 | 5B | | Leve | 1 | 1 | | 2882 | 250 | 8% | | | 2 | | 1 |
| E3 | 55 | P3 | BG | | Leve | 1 | 1 | | 3768 | 250 | 10% | | | 2 | | 1 |
| E3 | 56 | P3 | 7B | | Moderado | 1 | 1 | | 250 | 250 | 10% | | | 2 | | 1 |
| E3 | 57 | P3 | 5E | | Moderado | 1 | 1 | | 250 | 250 | 10% | | | 2 | | 1 |
| E3 | 58 | P3 | E5 | | Moderado | 1 | 1 | | 250 | 250 | 10% | | | 2 | | 1 |
| E3 | 59 | P3 | E7 | | Moderado | 1 | 1 | | 250 | 250 | 10% | | | 2 | | 1 |
| E3 | 60 | P3 | E5 | | Moderado | 1 | 1 | | 250 | 250 | 10% | | | 2 | | 1 |
| E3 | 61 | P3 | F | | Moderado | 1 | 1 | | 250 | 250 | 10% | | | 2 | | 1 |
| E18 | 62 | P3 | F | | Leve | 1 | 1 | | 250 | 250 | 20% | | 2 | | | |
