| FICHA DE CLASIFICACIÓN Y TIPIFICACIÓN DE LESIONES | | | | | | | | | | | | |
| <br>UNIVERSIDAD SANTO TOMÁS | PROYECTO | | ESTUDIO PATOLÓGICO Y PROPUESTAS DE INTERVENCIÓN EN LA PLAZA MONUMENTAL DE TOROS- MUNICIPIO DE AIPE DEPARTAMENTO DEL HUILA. | | | | | | UBICACIÓN DE LA LESIÓN<br> | | | |
| | ELEMENTO AFECTADO | | GRADERÍAS- PARTE EXTERIOR DEL RUEDO | | | | | | | | | |

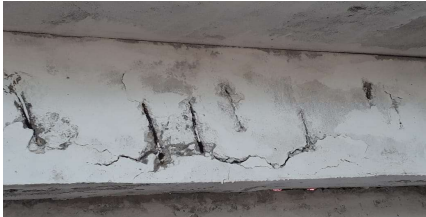
| FICHA DE CLASIFICACIÓN Y TIPIFICACIÓN DE LESIONES | | | | | | | | | | | | |
|---|---|---|---|---|---|---|---|---|---|---|---|---|
| OBSERVACIONES: Se presenta humedad por filtración de agua, desprendimiento de concreto exponiendo el acero de la gradería a agentes externos, posiblemente se presenta un grado de corrosión del acero teniendo en cuenta la antigüedad de la estructura. | | | | | | | | | | | | |
| ORIGEN: Humedad, malos procesos constructivos, calidad del material. | | | | | | | | | | | | |
