Estudio Patológico Vivienda Chapinero Neiva Huila

Especialización en Patología de la Construcción Colombia

PROYECTO DE GRADO: Estudio Patológico Vivienda Chapinero Neiva- Huila

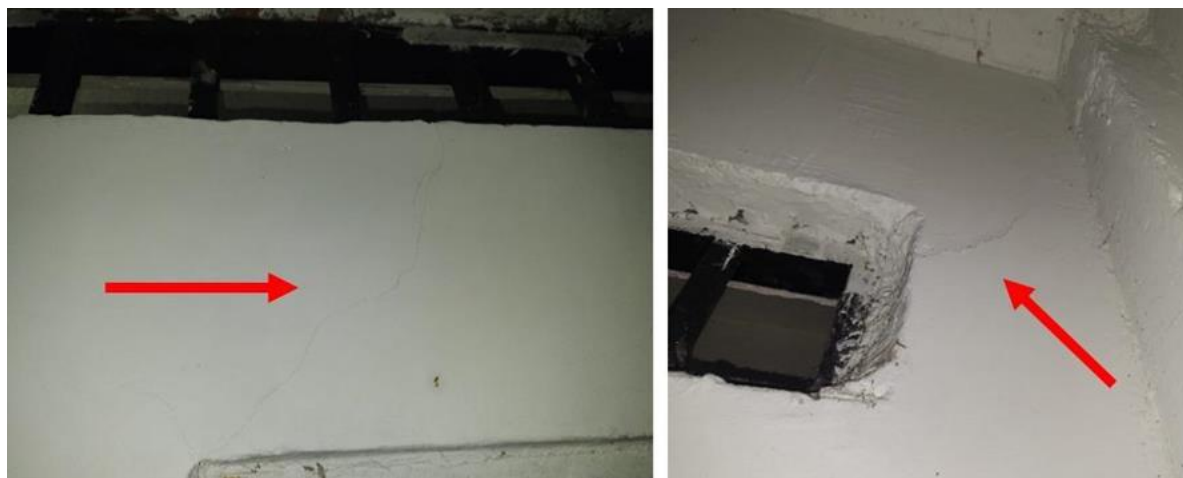
Ilustración 8 - Lesión principal No. 2. Fuente: Autores.

Lesión Principal:	Corresponde a lesión de tipo Mecánica, debido a problemas en la consolidación del terreno de cimentación provocados por un terreno inestable.
Lesión Secundaria:	Corresponde a lesiones de tipo Mecánica – primaria y secundaria por dilatación y contracción
Causa Indirecta:	Mala planeación y calidad de obra.
Clasificación según su afectación:	La calificación de la lesión es severa con un grado de afectación del 50% dependiendo si se evalúa el terreno.

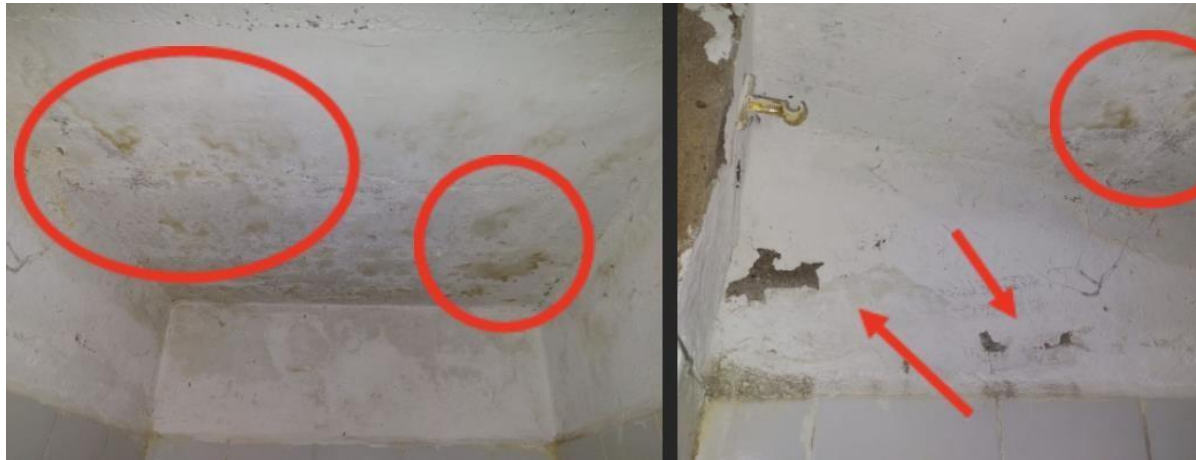
Ilustración 9 - Lesión principal No. 3. Fuente: Autores.

Lesión Principal:	Corresponde a lesión de tipo Física, debido a humedad por condensación ya que no posee ventilación en el espacio del baño.
Lesión Secundaria:	Corresponde a lesiones de tipo Mecánica – por desprendimiento de pintura por humedad -lesión física por eflorescencia.
Causa Indirecta:	Mala planeación y calidad de obra.
Clasificación según su afectación:	La calificación de la lesión es grave con un grado de afectación del 80% por humedad en zona afectada.

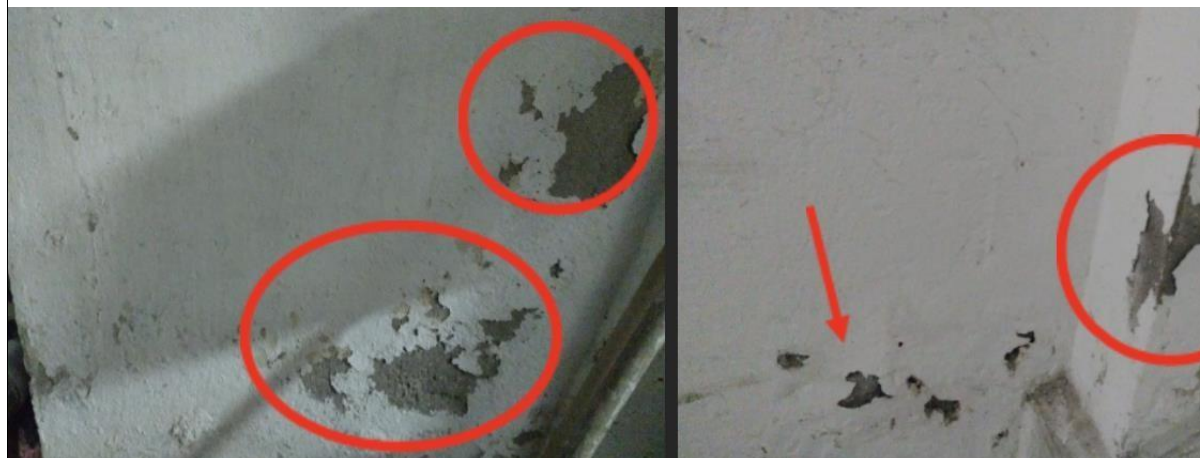
Ilustración 10 - Lesión primaria No. 4. Fuente: Autores.

Lesión Principal:	Corresponde a lesión de tipo Física, debido a humedad accidental
Lesión Secundaria:	Corresponde a lesiones de tipo Mecánica – por desprendimiento de pintura por humedad -lesión física por eflorescencia.
Causa Indirecta:	Pérdida de adherencia por la presencia de agua y mala planeación y calidad de material.
Clasificación según su afectación:	La calificación de la lesión es grave con un grado de afectación del 60% por humedad en zona afectada.

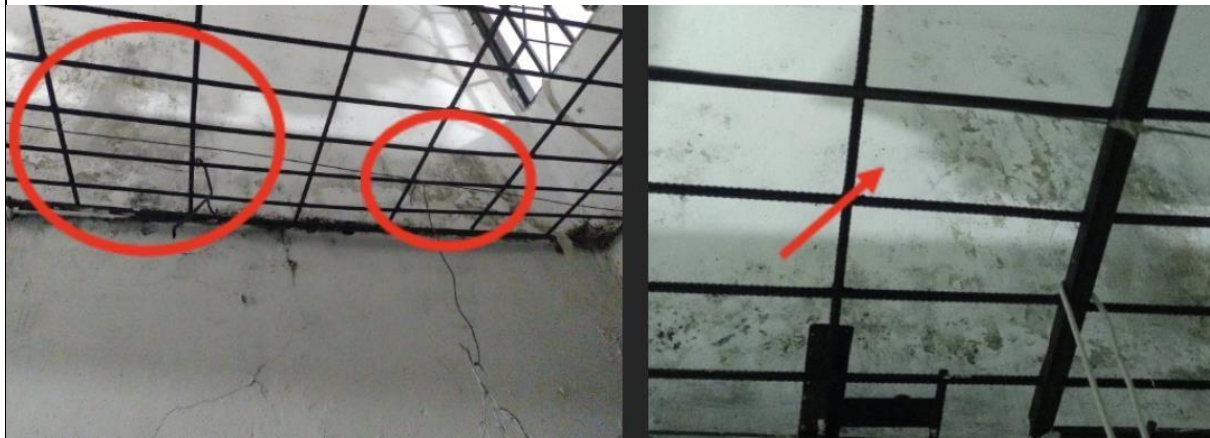
Ilustración 11 - Lesión primaria No. 5. Fuente: Autores.

Lesión Principal:	Corresponde a lesión de tipo Física, debido a ensuciamiento por lavado diferencial
Lesión Secundaria:	Corresponde a lesiones de tipo física – humedad capilar por la ascensión de agua procedente del terreno, a través de la estructura porosa de los materiales.
Causa Indirecta:	Pérdida de adherencia por la presencia de agua y mala planeación y calidad de material.
Clasificación según su afectación:	La calificación de la lesión es grave con un grado de afectación del 40% por humedad en zona afectada.

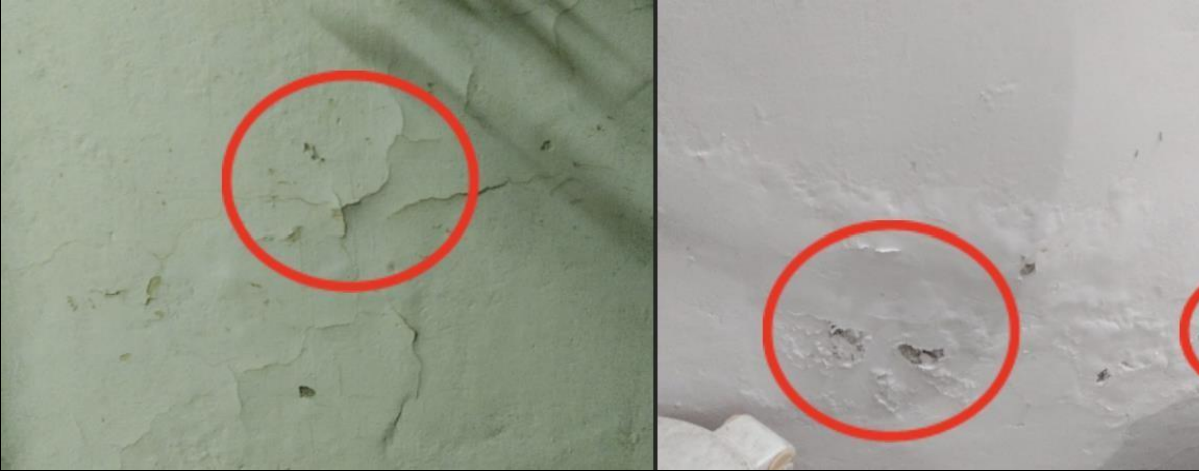
Ilustración 12 - Lesión primaria No. 6. Fuente: Autores.

Lesión Principal:	Corresponde a lesión de tipo Física, humedad de filtración del subsuelo en el que el agua ascendente intenta alcanzar el exterior en un proceso de transpiración para lograr la humedad de equilibrio entre el suelo y el ambiente.
Lesión Secundaria:	Corresponde a lesiones de tipo física – humedad capilar por la ascensión de agua procedente del terreno.
Causa Indirecta:	Pérdida de adherencia por la presencia de agua y mala planeación y calidad de material.
Clasificación según su afectación:	La calificación de la lesión es grave con un grado de afectación del 40% por humedad en zona afectada.

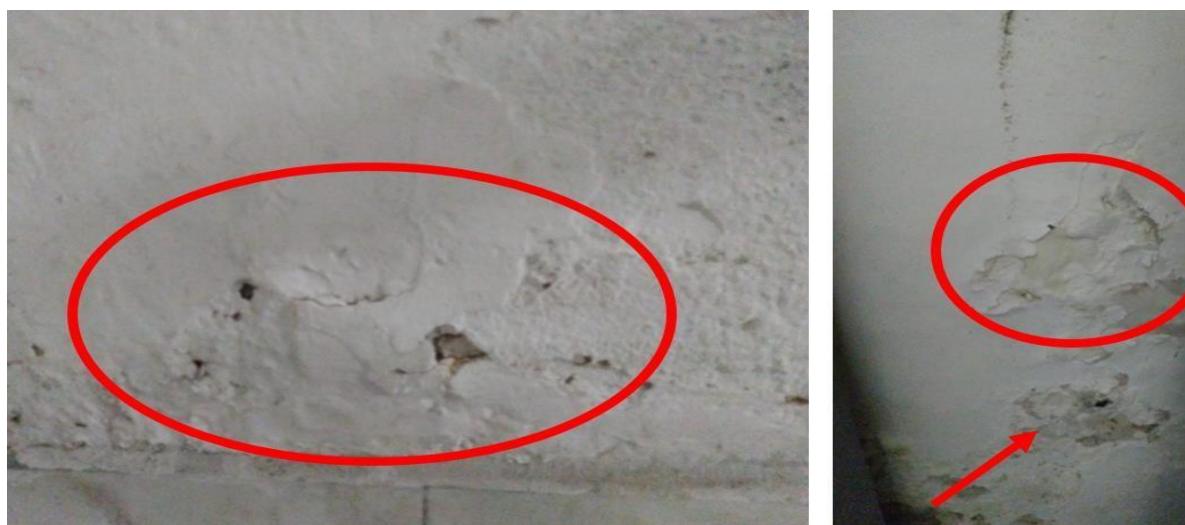
Ilustración 13 - Lesión primaria No. 7. Fuente: Autores.

Lesión Principal:	Corresponde a lesión de tipo Física, humedad capilar por la ascensión de agua procedente del terreno
Lesión Secundaria:	Corresponde a lesiones de tipo física – humedad accidental
Causa Indirecta:	Pérdida de adherencia por la presencia de agua y mala planeación y calidad de material.
Clasificación según su afectación:	La calificación de la lesión es grave con un grado de afectación del 80% por humedad en zona afectada.

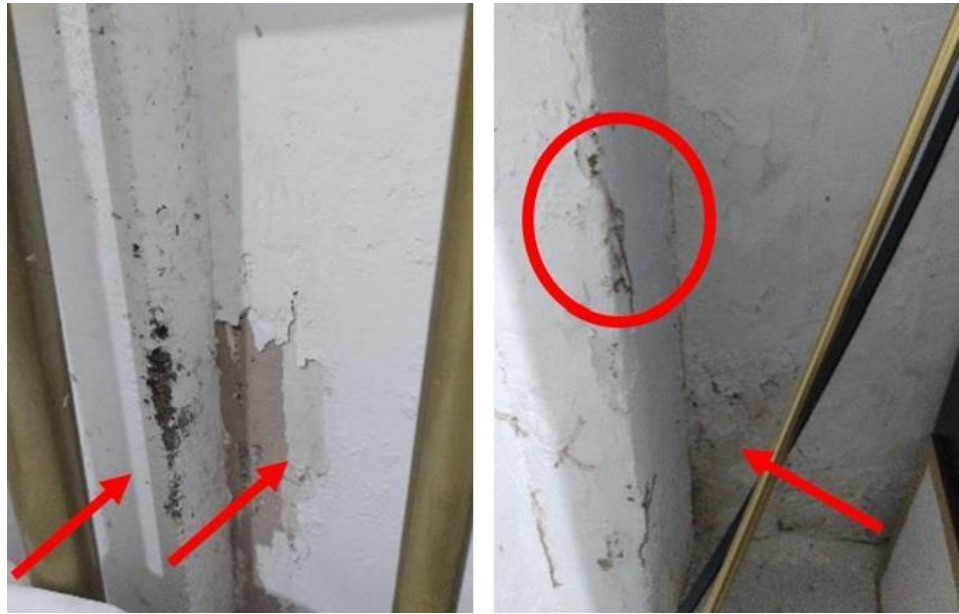
Lesión Principal:	Corresponde a lesión de tipo Física, debido a humedad accidental.
Lesión Secundaria:	Corresponde a lesiones de tipo Mecánica – por desprendimiento de pintura por humedad -lesión física por eflorescencia.
Causa Indirecta:	Pérdida de adherencia por la presencia de agua y mala planeación y calidad de material.
Clasificación según su afectación:	La calificación de la lesión es grave con un grado de afectación del 80% por humedad en zona afectada.

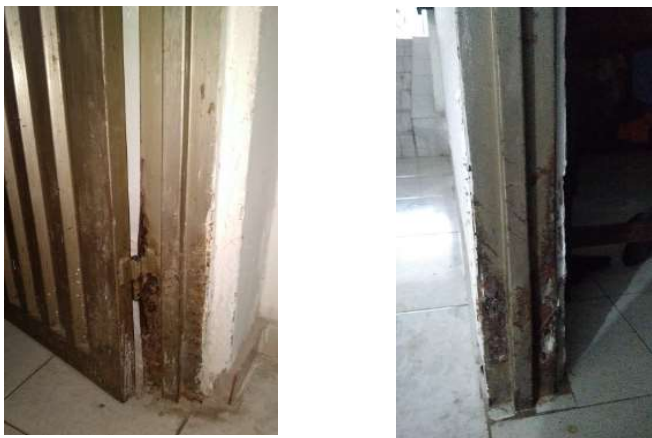
OBSERVACIONES							
Se presenta oxidación en la puerta de la habitación 3 del piso 1 de la vivienda, ocasionando descomposición del metal y corrosión.							
REALIZÓ	Ing. ELLUZ ADRIANYS ESTRADA ZABALETA / Ing. LICETH ALEJANDRA PERDOMO RODRIGUEZ			NIVEL	1		
EVALUA	LILIANA ROCIO PATIÑO			ESPACIO	HABITACIÓN 3		
FECHA DE ESTUDIO	14 DE NOVIEMBRE 2023

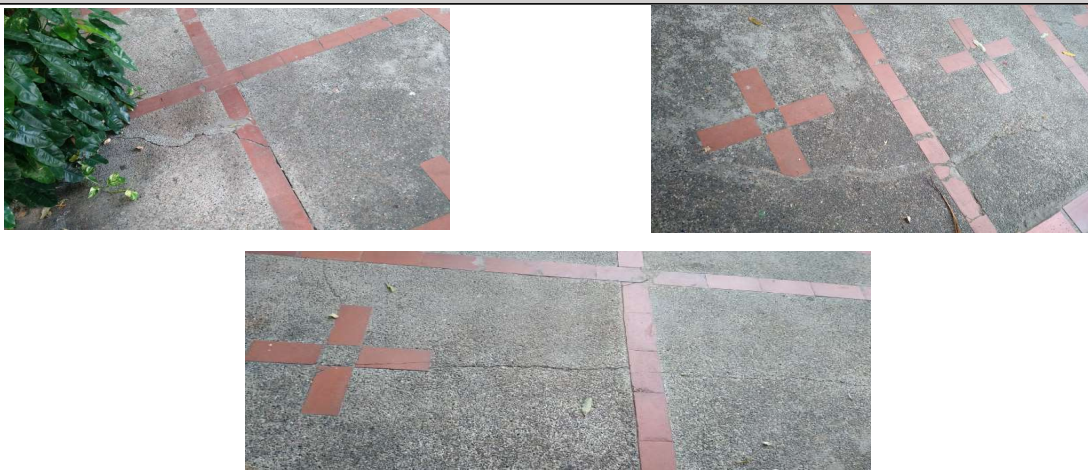
OBSERVACIONES							
Se presenta fisuras y erosión en la parte exterior de la vivienda, ocasionando fisuras tipo severas y descomposición del andén.							
REALIZÓ	Ing. ELLUZ ADRIANYS ESTRADA ZABALETA / Ing. LICETH ALEJANDRA PERDOMO RODRIGUEZ			NIVEL	1		
EVALUA	LILIANA ROCIO PATIÑO			ESPACIO	FACHADA		
FECHA DE ESTUDIO	14 DE NOVIEMBRE 2023

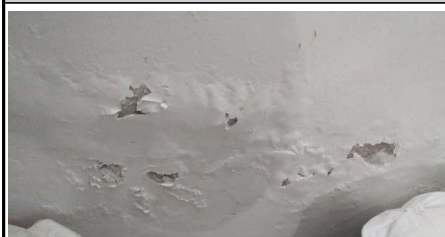
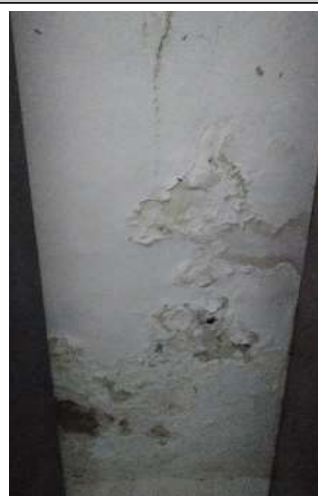
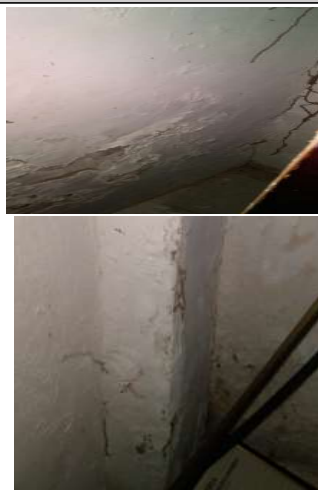
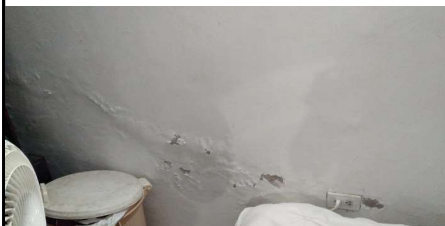
OBSERVACIONES							
Se presenta humedad por filtración en la habitación 3 del primer piso de la vivienda, tipo severa donde se evidencia abombamiento y descascamiento de la pintura en la pared de la habitación ocasionando deterioro en la pared.							
REALIZÓ	Ing. ELLUZ ADRIANYS ESTRADA ZABALETA / Ing. LICETH ALEJANDRA PERDOMO RODRIGUEZ			NIVEL	1		
EVALUA	LILIANA ROCIO PATIÑO			ESPACIO	HABITACIÓN 3		
FECHA DE ESTUDIO	14 DE NOVIEMBRE 2023

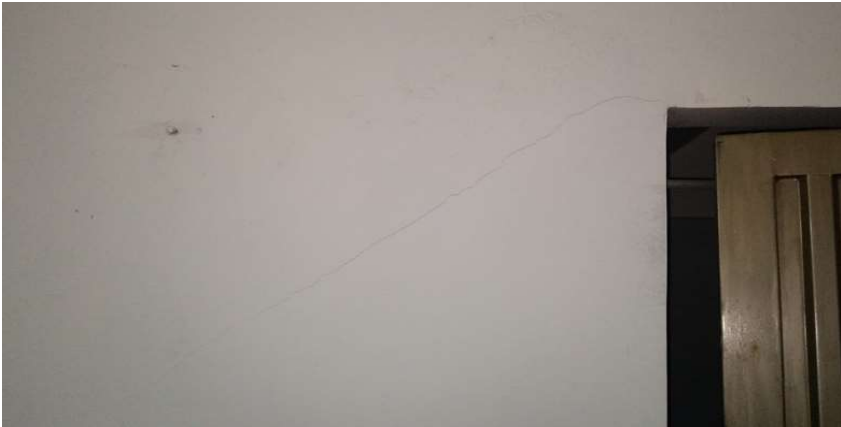
OBSERVACIONES							
Se presenta fisuras en parametro diagonal cerca a la puerta del baño de la habitacion 3 del piso 1 de la vivienda, ocasionando la composicion del muro.							
REALIZÓ	Ing. ELLUZ ADRIANYS ESTRADA ZABALETA / Ing. LICETH ALEJANDRA PERDOMO RODRIGUEZ			NIVEL	1		
EVALUA	LILIANA ROCIO PATIÑO			ESPACIO	HABITACIÓN 3		
FECHA DE ESTUDIO	14 DE NOVIEMBRE 2023

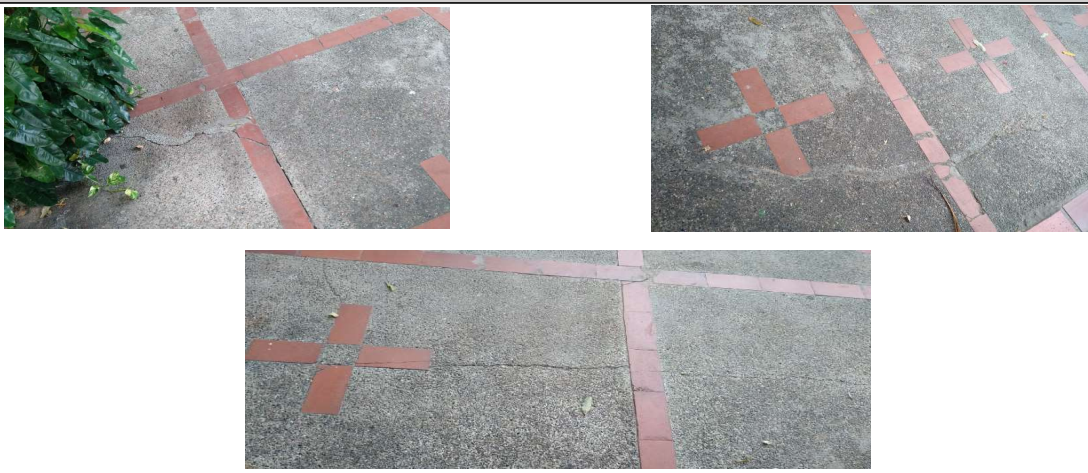
OBSERVACIONES							
Se presenta fisuras y erosión en la parte exterior de la vivienda, ocasionando fisuras tipo severas y descomposicion del anden.							
REALIZÓ	Ing. ELLUZ ADRIANYS ESTRADA ZABALETA / Ing. LICETH ALEJANDRA PERDOMO RODRIGUEZ			NIVEL	1		
EVALUA	LILIANA ROCIO PATIÑO			ESPACIO	FACHADA		
FECHA DE ESTUDIO	14 DE NOVIEMBRE 2023

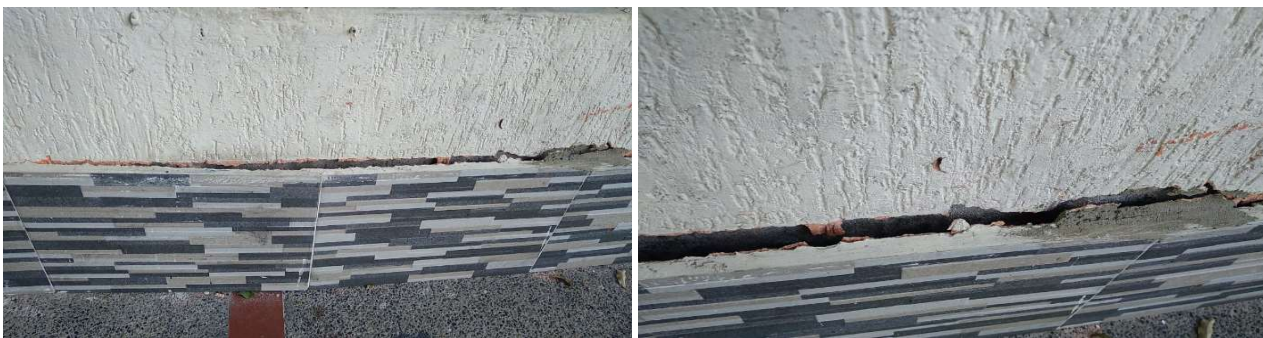
OBSERVACIONES							
Se presenta desprendimiento de solado ceramico como separacion incontrolada de un material, afectando la adherencia del material quedando al descubierto una parte de la fachada.							
REALIZÓ	Ing. ELLUZ ADRIANYS ESTRADA ZABALETA / Ing. LICETH ALEJANDRA PERDOMO RODRIGUEZ			NIVEL	1		
EVALUA	LILIANA ROCIO PATIÑO			ESPACIO	FACHADA		
FECHA DE ESTUDIO	14 DE NOVIEMBRE 2023

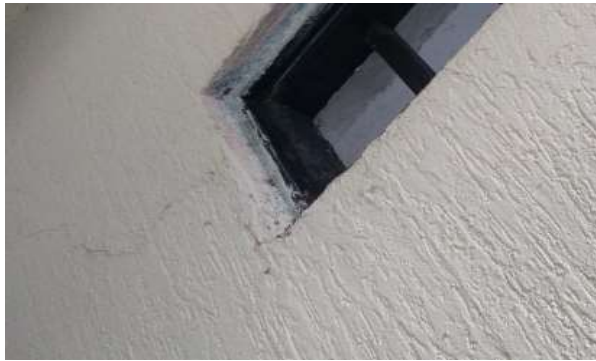
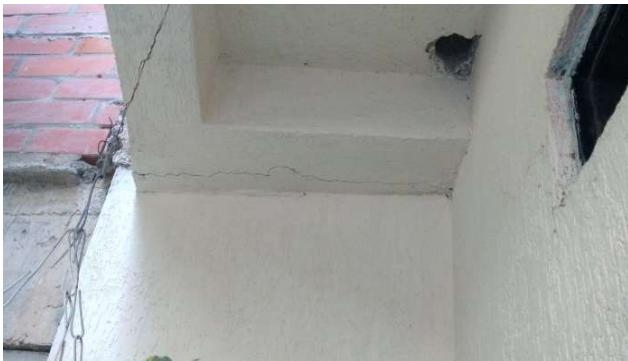
OBSERVACIONES							
Se presentan grietas por asentamiento diferencial en viga, lo cual se detecta Patología con elevado peligro estructural.							
REALIZÓ	Ing. ELLUZ ADRIANYS ESTRADA ZABALETA / Ing. LICETH ALEJANDRA PERDOMO RODRIGUEZ			NIVEL	1		
EVALUA	LILIANA ROCIO PATIÑO			ESPACIO	FACHADA		
FECHA DE ESTUDIO	14 DE NOVIEMBRE 2023

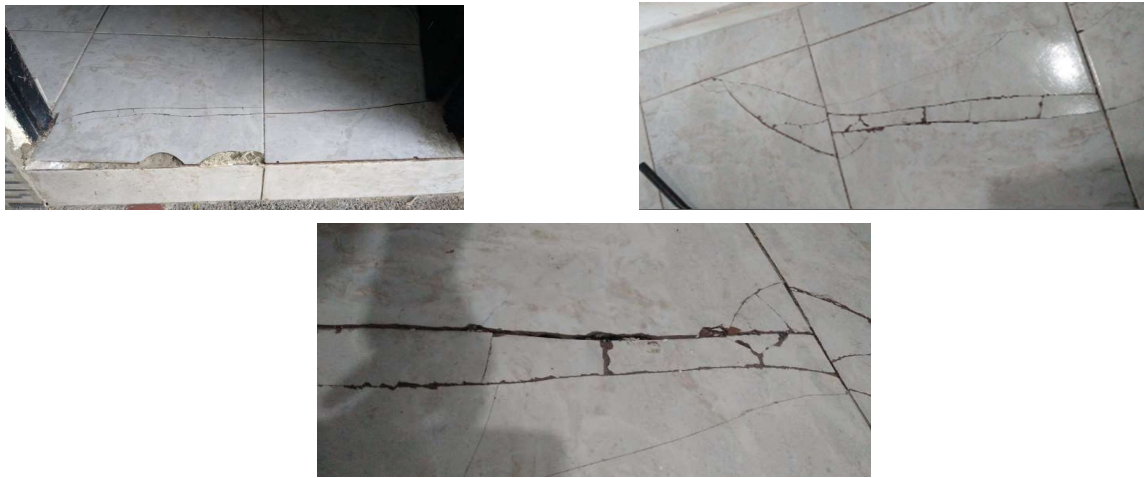
OBSERVACIONES							
Se presentan grietas y fisuras por asentamiento del subsuelo, lo que hace que se fracturen las baldosas, lo cual se detecta Patología por asentamiento en la vivienda.							
REALIZÓ	Ing. ELLUZ ADRIANYS ESTRADA ZABAleta / Ing. LICETH ALEJANDRA PERDOMO RODRIGUEZ			NIVEL	1		
EVALUA	LILIANA ROCIO PATIÑO			ESPACIO	SALA-PASILLO		
FECHA DE ESTUDIO	14 DE NOVIEMBRE 2023

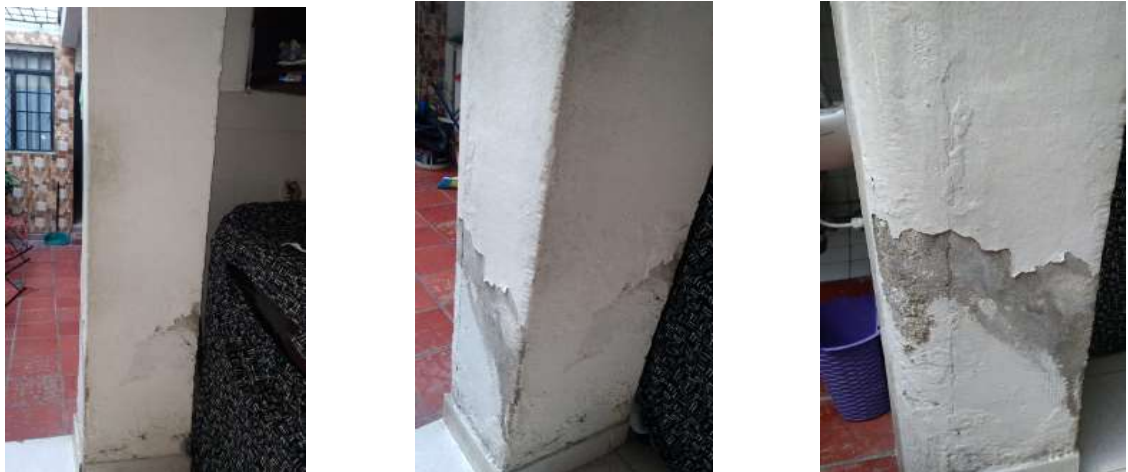
OBSERVACIONES							
Patología con leve peligro estructural. Estas erosiones son progresivas y generalmente solo afectan al aspecto estético.							
REALIZÓ	Ing. ELLUZ ADRIANYS ESTRADA ZABAleta / Ing. LICETH ALEJANDRA PERDOMO RODRIGUEZ			NIVEL	1		
EVALUA	LILIANA ROCIO PATIÑO			ESPACIO	COCINA		
FECHA DE ESTUDIO	14 DE NOVIEMBRE 2023

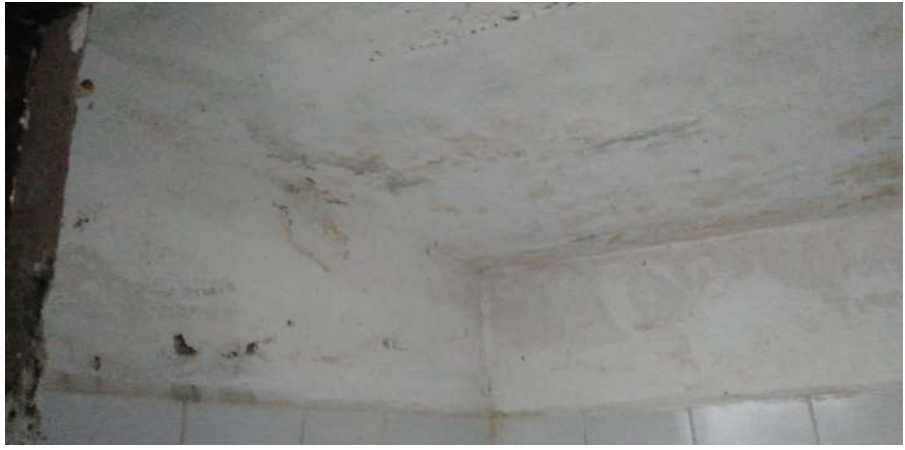
OBSERVACIONES					
Patología por humedad de condensación en el baño de la vivienda por vapor de agua, lo que provoca aparición de hongos en la pared y moho.					
REALIZÓ	Ing. ELLUZ ADRIANYS ESTRADA ZABALETA / Ing. LICETH ALEJANDRA PERDOMO RODRIGUEZ			NIVEL	1
EVALUA	LILIANA ROCIO PATIÑO			ESPACIO	BAÑO
FECHA DE ESTUDIO	14 DE NOVIEMBRE 2023

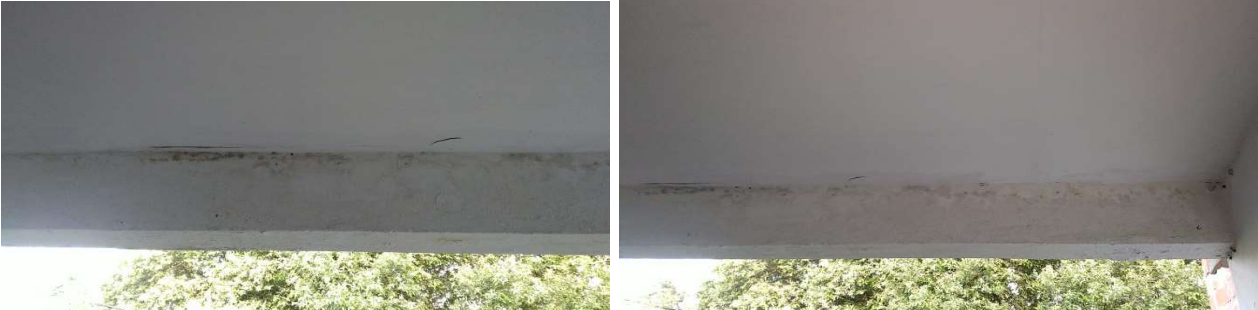
OBSERVACIONES							
Patología por humedad de condensacion en la viga aerea del segundo piso de la vivienda por vapor de agua, lo que provoca aparición de hongos en la pared y moho.							
REALIZÓ	Ing. ELLUZ ADRIANYS ESTRADA ZABALETA / Ing. LICETH ALEJANDRA PERDOMO RODRIGUEZ			NIVEL	1		
EVALUA	LILIANA ROCIO PATIÑO			ESPACIO	VIGA AEREA 2 PISO		
FECHA DE ESTUDIO	14 DE NOVIEMBRE 2023

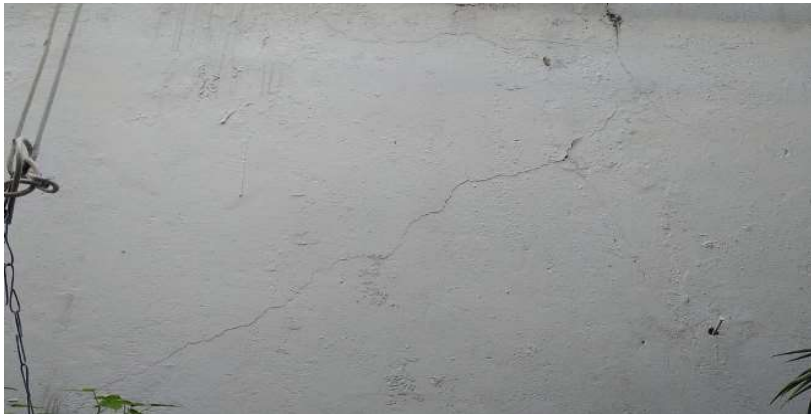
FOTOGRAFÍAS DEL PACIENTE							
<p>OBSERVACIONES</p> <p>Patología por fisuras internas en la vivienda, provocando lesiones en el revestimiento y estructura de la vivienda.</p>							
REALIZÓ	Ing. ELLUZ ADRIANYS ESTRADA ZABALETA / Ing. LICETH ALEJANDRA PERDOMO RODRIGUEZ			NIVEL	1

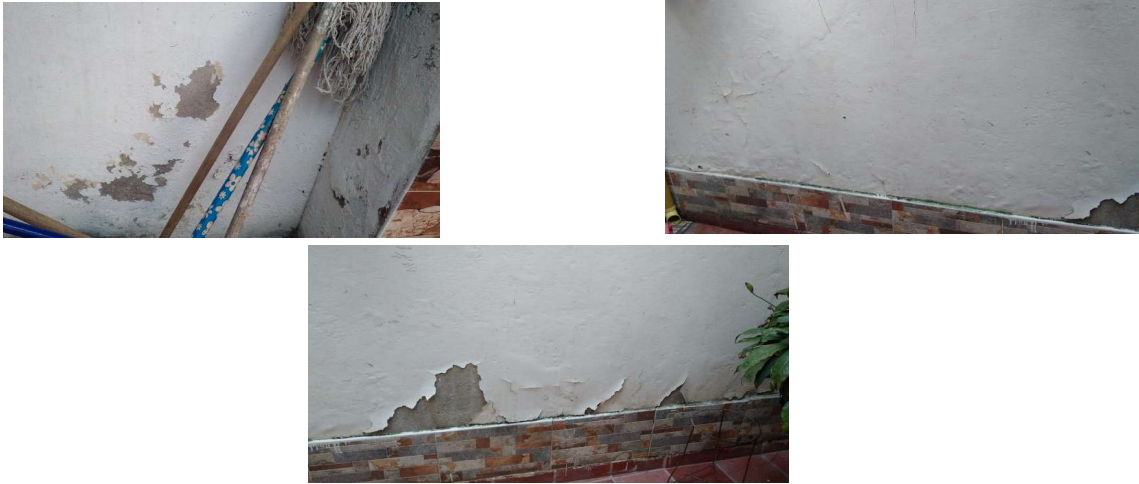
OBSERVACIONES							
Patología por humedad por capilaridad en el baño de la vivienda, donde se procede a realizar inspecciones visuales periódicas de las diferentes erosiones mecánicas , controlando las propias erosiones y la apración de las nuevas, sin dejar de banda el estado de conservación de las mismas.

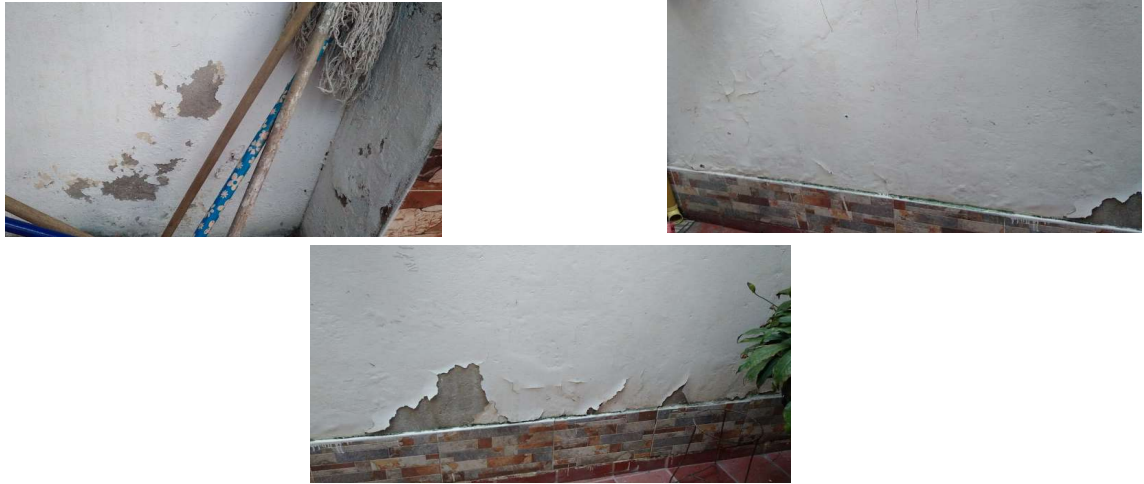
OBSERVACIONES							
Patología por humedad de condensacion en el baño de la vivienda por vapor de agua, lo que provoca aparición de hongos en la pared y moho.							
REALIZÓ	Ing. ELLUZ ADRIANYS ESTRADA ZABALETA / Ing. LICETH ALEJANDRA PERDOMO RODRIGUEZ			NIVEL	1		
EVALUA	LILIANA ROCIO PATIÑO			ESPACIO	BAÑO		
FECHA DE ESTUDIO	14 DE NOVIEMBRE 2023
