# ANEXO B

## **FICHAS TÉCNICAS DE INVENTARIO DE DAÑOS Y REGISTRO FOTOGRÁFICO**

PAVIMENTO RÍGIDO PASO NACIONAL POR IPIALES CARRETERA GUACHUCAL -  
IPIALES PR 21+800 – PR 23+800. CARRERA 7 ENTRE CALLES 24 Y 34 IPIALES (NARIÑO)

**TRABAJO PRACTICO INTEGRADO - TP** ESTUDIO PATOLÓGICO DEL PAVIMENTO RÍGIDO PASO NACIONAL POR IPIALES CARRETERA GUACHUCAL - IPIALES PR 21+800 – PR 23+800. CARRERA 7 ENTRE CALLES 24 Y 34 IPIALES (NARIÑO)

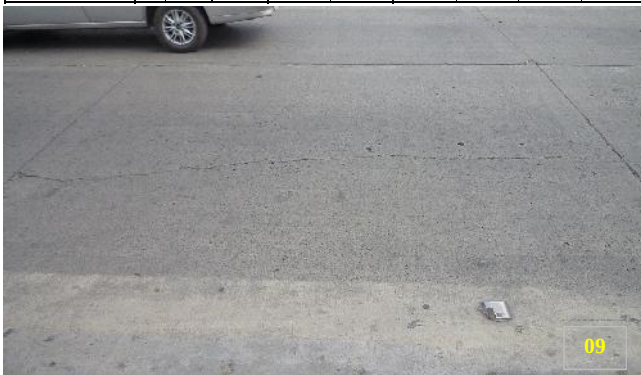
| ABSCISA | No. PLACA | | | DIMENSIÓN LOSA (m) | | TIPO DE DETERIORO | | | |
|---|---|---|---|---|---|---|---|---|---|
| K 21 + 820 | 6 | I | 9 | 4 | 3.7 | GL | A | 4 | 0.6 |

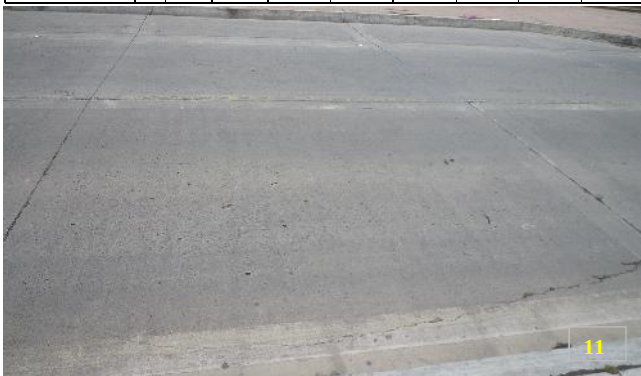
| ABSCISA | No. PLACA | | | DIMENSIÓN LOSA (m) | | TIPO DE DETERIORO | | | |
|---|---|---|---|---|---|---|---|---|---|
| K 21 + 824 | 7 | D | 11 | 4 | 3.7 | GL | M | 4 | 0.6 |

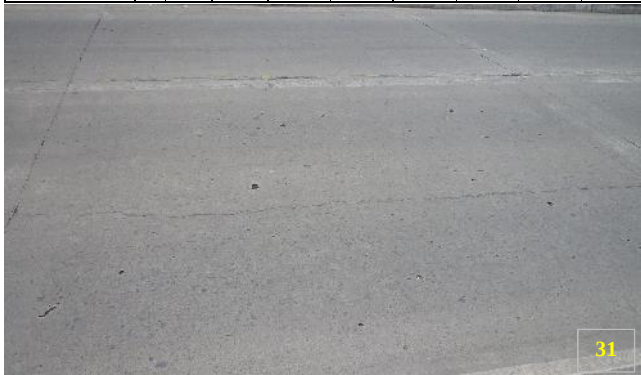
| K 21 + 904 | 27 | D | 31 | 4 | 3.7 | GL | M | 4 | 0.6 |

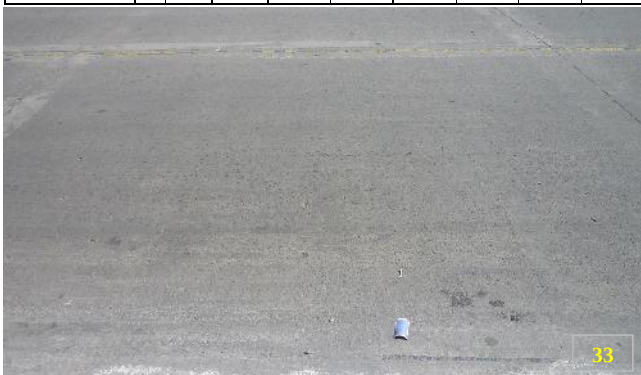
| K 21 + 908 | 28 | I | 33 | 4 | 3.7 | GL | B | 3.5 | 0.6 |

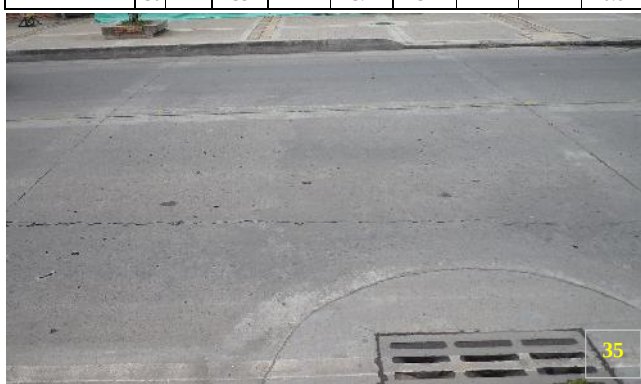
| K 21 + 916 | 30 | D | 35 | 4 | 3.7 | GL | A | 4 | 0.6 |

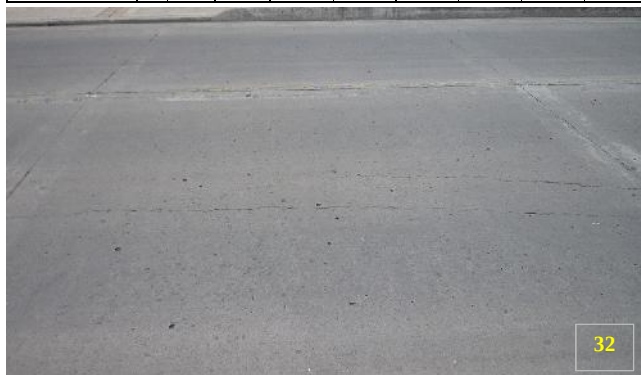
| K 21 + 908 | 28 | D | 32 | 4 | 3.7 | GB | A | 4 | 3.7 |

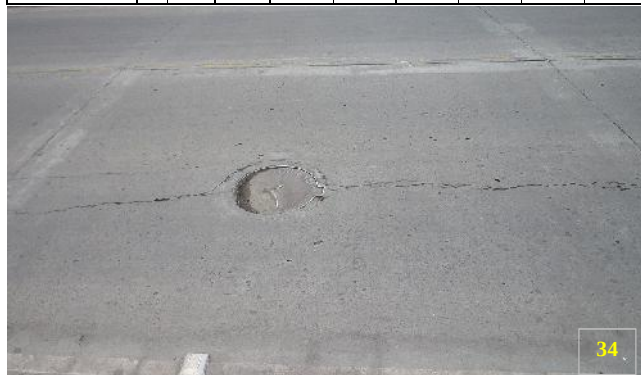
| K 21 + 912 | 29 | D | 34 | 4 | 3.7 | GL | A | 4 | 0.6 |

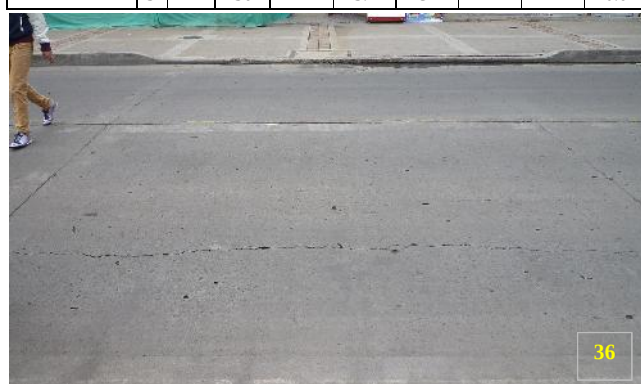
| K 21 + 920 | 31 | D | 36 | 4 | 3.7 | GL | A | 4 | 0.6 |

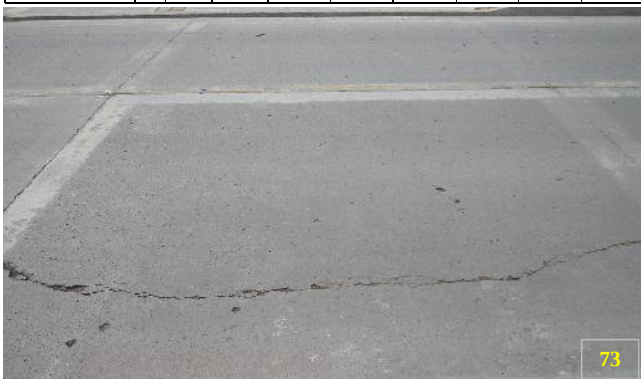
| ABSCISA | No. PLACA | | | DIMENSIÓN LOSA (m) | | TIPO DE DETERIORO | | | |
|---|---|---|---|---|---|---|---|---|---|
| K 22 + 038.5 | 61 | D | 73 | 4 | 3.7 | GL | A | 4 | 0.6 |

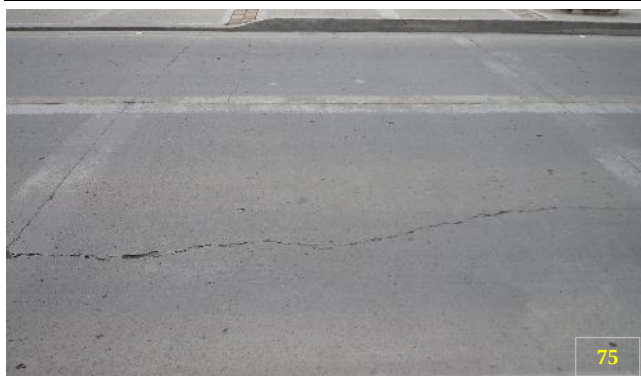
| ABSCISA | No. PLACA | | | DIMENSIÓN LOSA (m) | | TIPO DE DETERIORO | | | |
|---|---|---|---|---|---|---|---|---|---|
| K 22 + 042.5 | 62 | D | 75 | 4 | 3.7 | GL | A | 4 | 0.6 |

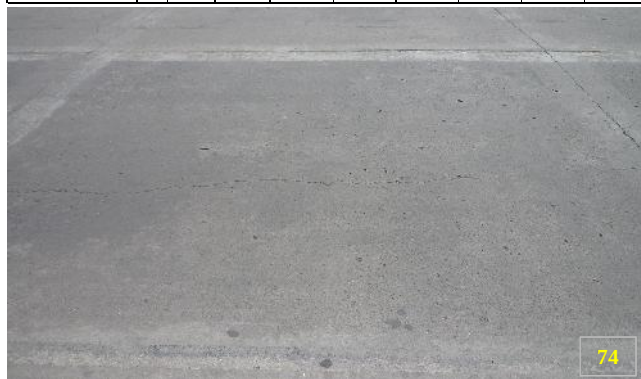
| ABSCISA | No. PLACA | | | DIMENSIÓN LOSA (m) | | TIPO DE DETERIORO | | | |
|---|---|---|---|---|---|---|---|---|---|
| K 22 + 042.5 | 62 | I | 74 | 4 | 3.7 | GL | A | 4 | 0.6 |

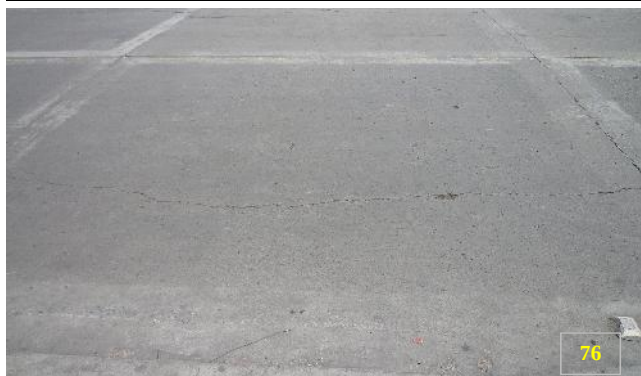
| ABSCISA | No. PLACA | | | DIMENSIÓN LOSA (m) | | TIPO DE DETERIORO | | | |
|---|---|---|---|---|---|---|---|---|---|
| K 22 + 046.5 | 63 | I | 76 | 4 | 3.7 | GL | A | 4 | 0.6 |

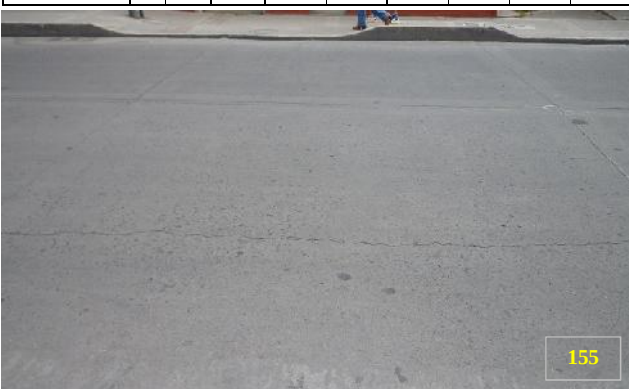
| K 22 + 644 | 211 | I | 155 | 4 | 3.7 | GL | M | 4 | 0.6 |

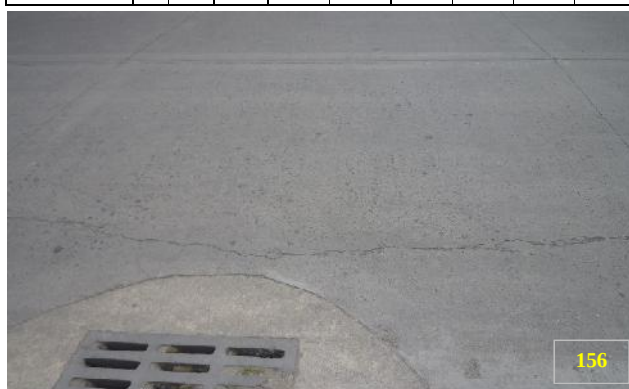
| K 22 + 648 | 212 | I | 156 | 4 | 3.7 | GL | A | 4 | 0.6 |
