**ESTUDIO PATOLOGICO TERRENO COLEGIO DISTRITAL JUAN LOZANO**

**UBICADO EN LA CIUDAD E BOGOTA-LOCALIDAD DE SUBA**

**Trabajo de TPI-II**

**UNIVERSIDAD SANTO TOMAS ESPECIALIZACION EN PATOLOGIA DE LA  
CONSTRUCCION**

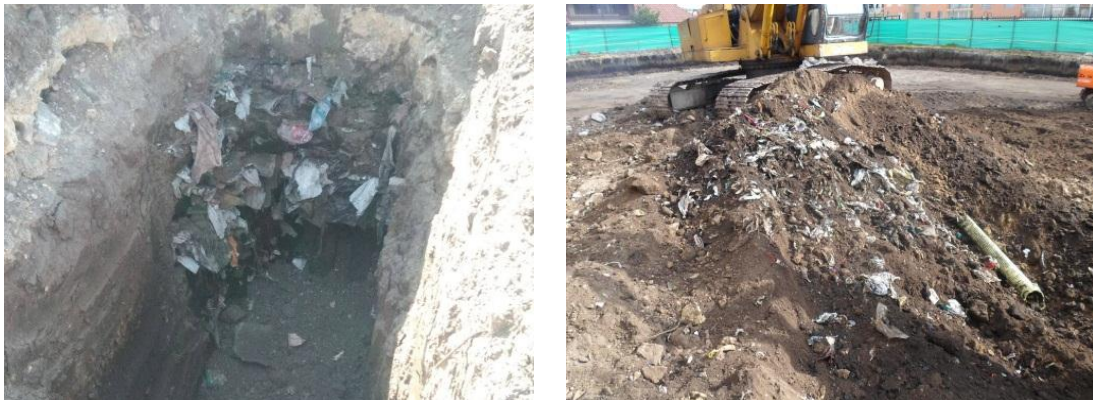
Figura 19 y 20 Perforación de inspección material inorgánico/Fuente propia

**Lesión 1.** Se solicitó hacer varias perforaciones en sitios aleatorios para verificar el terreno antes de iniciar desde la excavación del proyecto encontrando grandes cantidades de desechos a 0.40cms de profundidad hasta una profundidad de 3.0m. Se encontró esta contaminación en varios sitios del terreno

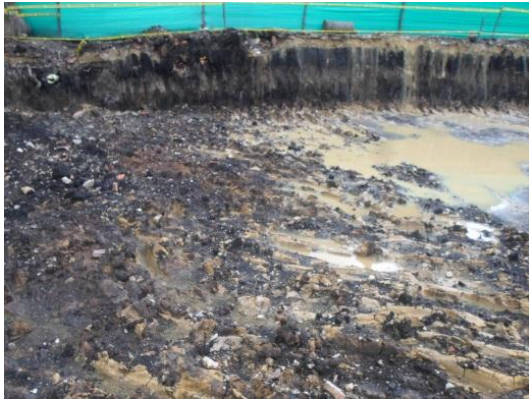
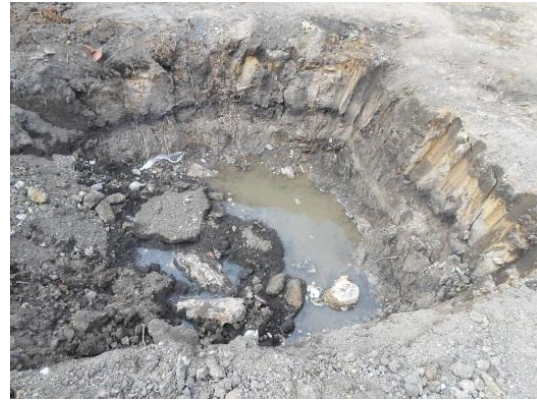
Figura 21 y 22 Perforacion de inspección filtracio agua/Fuente propia

**Lesión 2.** Al desarrollar la excavación del proyecto se encontró gran cantidad de agua la cual podría ser por nivel freático o por algún problema de filtración en el terreno, escorrentías subterráneas, o problemas de filtración de antiguas tuberías que continúan en uso.

El mayor volumen de agua proveniente del terreno se localiza en la parte norte donde se evidencia gran filtración en la capa de tierra negra y en las capas limos más profundas, esta filtración aparece hasta una profundidad de 3.0m de profundidad.

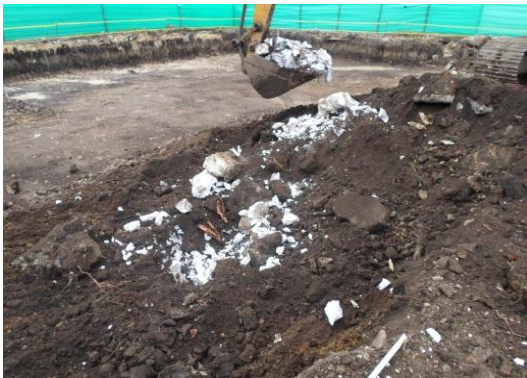
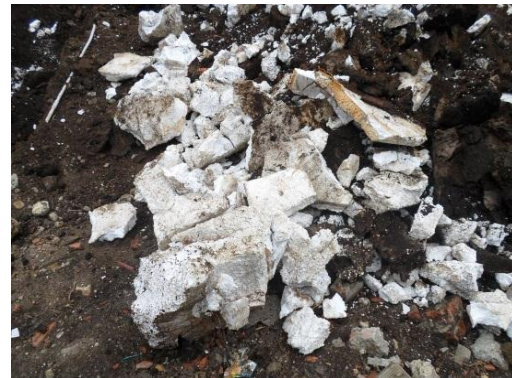
**Lesión 3.** Se encontró en el terreno gran cantidad de icopor enterrado en el terreno, desde una profundidad de 0.30cms hasta una profundidad de 3.0 metros de profundidad en varios sectores del predio.

Se encontró este material en elementos de gran volumen que en el momento de la excavación se despedaza, este material por no ser biodegradable puede durar muchos años en desintegrarse, este elemento ocasiona gran problema al terreno en los sitios donde quedaría la cimentación del proyecto. El área de ocupación de este material está dentro del espacio para las vigas de cimentación.

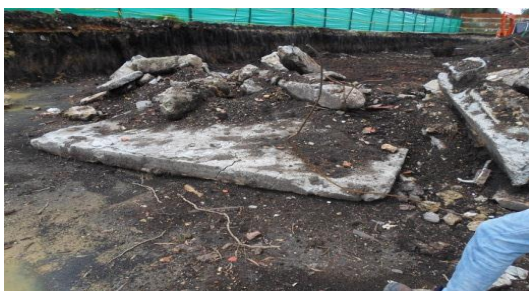
Figura 27

**Lesion 4.** En la excavación también se encontraron placas macizas de concreto enterradas, que pertenecieron a base de alguna construcción antigua, estas placas tenían un área de 800m<sup>2</sup>, se encontró también vigas de cimentación con sección de 40x40cms enterradas que atraviesan el lote de lado a lado obstaculizando cualquier labor de excavación.

Para poder continuar la excavación se deben demoler las placas en concreto y retirarlas de la obra a un sitio de disposición de escombros autorizado, este material no es apto para que forme parte del suelo de cimentación.

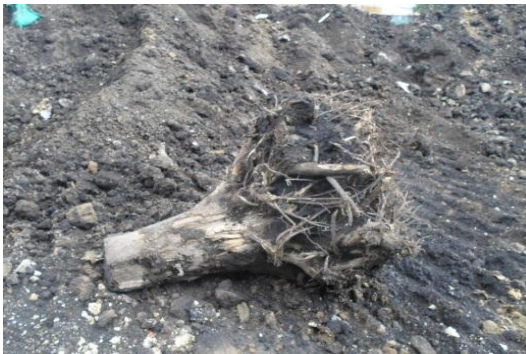
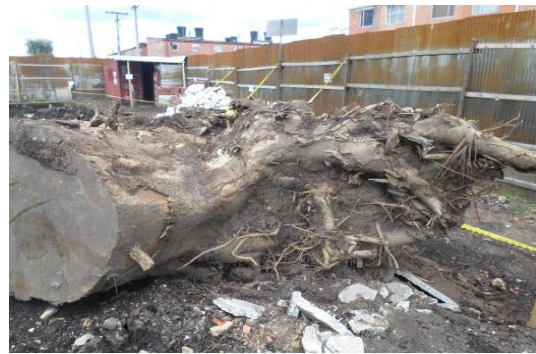
Figura 31 , 32 Perforacion de inspección raices de arboles/Fuente propia

**Lesion 5.** Se encontro material organico producto de raices de arboles desde una profundidad de 40 cms hasta 3mts en varias zonas del del predio siendo obstaculo para la excavacion y posterior cimentacion del proyecto, elementos los cuales tampoco fueron detectados en el estudio de suelos del proyecto.

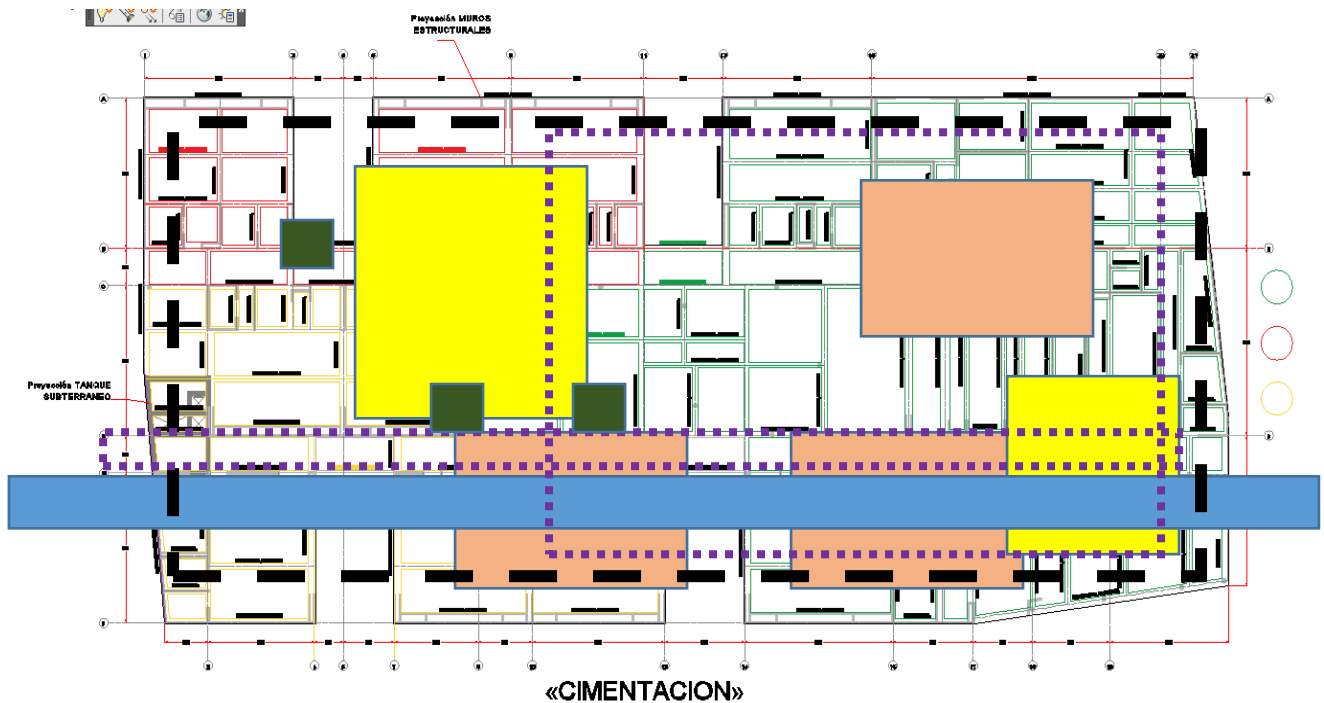
Figura 33. Ubicación de lesiones/Fuente propia

En el esquema se muestra la ubicación de las diferentes lesiones que se presentan a lo largo del terreno, estos inconvenientes se evidencian desde una profundidad de 40cms hasta 3 metros, enterrados en varias zonas del lote

Planta de cimentación del proyecto a construir y las lecciones encontradas

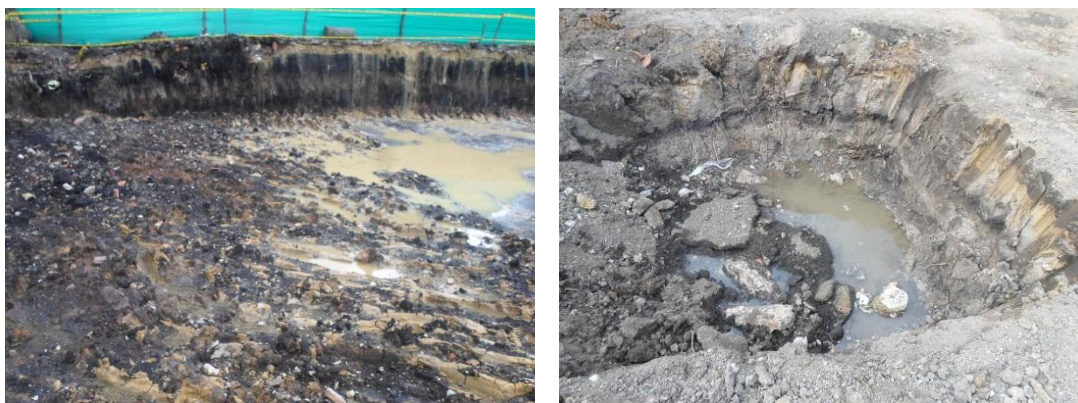
Figura 35. Patología relevante/Fuente propia

Una de las lesiones más marcadas en este predio es la filtración de agua que tiene el terreno por causa de cajas de inspección, tuberías de desagüe que existían antes de hacer el desenglobe de los predios, donde se dejaron estos elementos enterrados en el terreno si clausurar las redes antiguas, donde se produjo contaminación del suelo por estos elementos que cruzan el predio de lado a lado para desaguar en posos ubicados en las esquinas de las manzanas.

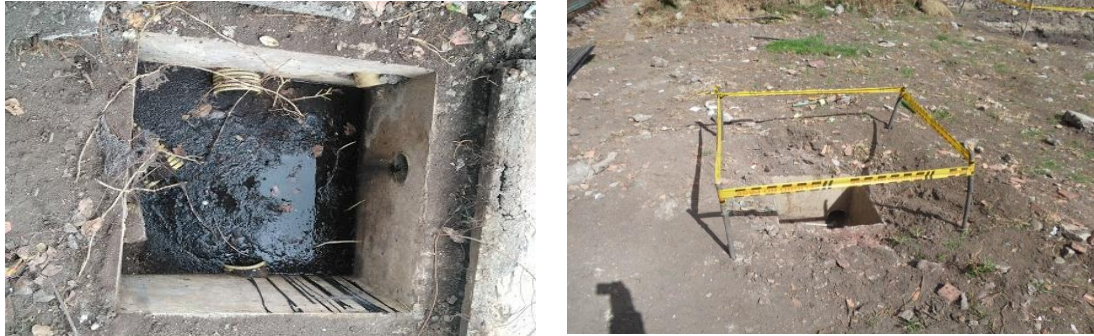
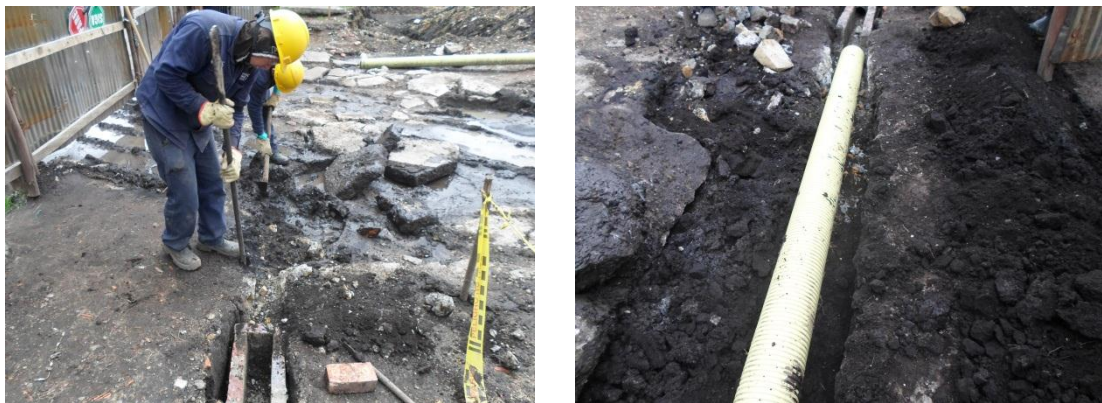
Red que proviene del predio vecino con evacuación de aguas lluvias conectada a varias cajas que en el terreno del proyecto.

Figura 59. Redes encontradas en excavación/Fuente propia

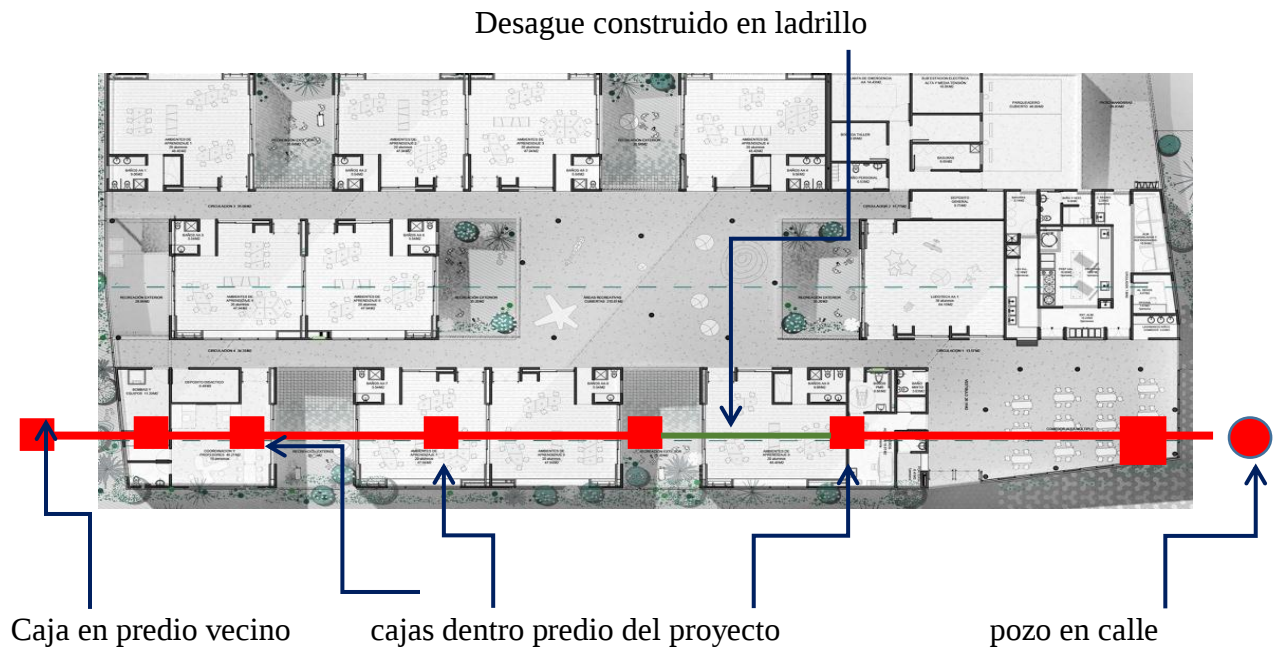
Siguiendo la dirección de la red encontrada, se evidenció que atravesaba todo el predio para evacuar en un pozo ubicado sobre la carrera, donde se encontró en su trayecto que parte de la tubería no estaba conectada a las cajas, también en algunos tramos se encontró la ausencia de tubería y la conexión se realizaba por carcamos en ladrillo que se conectaban entre sí.

Figura 61. Ubicación de red aguas lluvias encontrada/Fuente propia

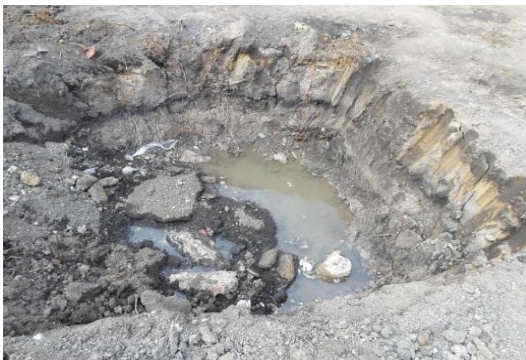
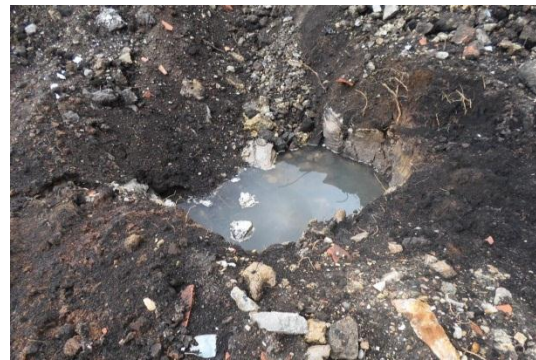
En época de invierno aumenta el volumen de agua que se deposita en el terreno haciendo que pierda sus propiedades para lograr su cimentación.

Figura 62. Redes encontradas en excavacion/Fuente propia

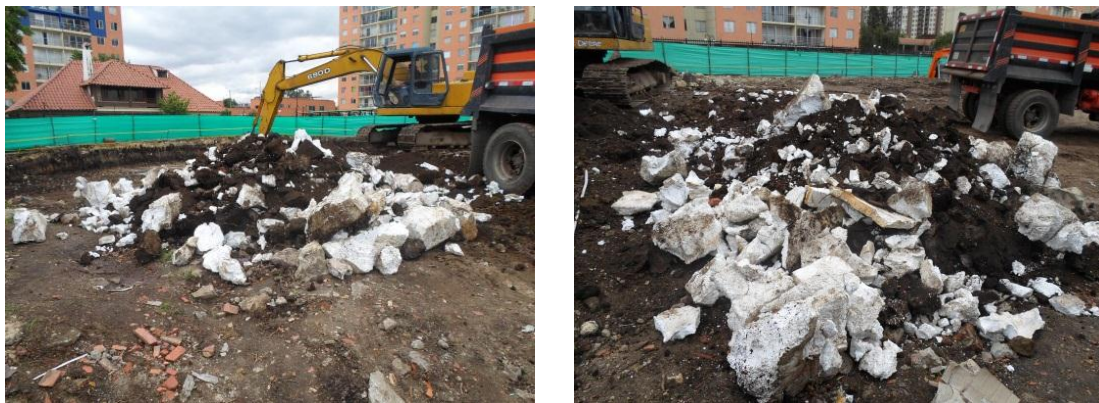
La gran ocupacion de este voumen de icopor dentro del terreno hace que las propiedades portantes del suelo se pierdan , ya que este material no se considera que pueda ser parte del suelo por lo tanto debe ser retirado en su totalidad para recuperar las condiciones propias del terreno.

Figura 63.Excavacion de inspección icopor enterrado/Fuente propia

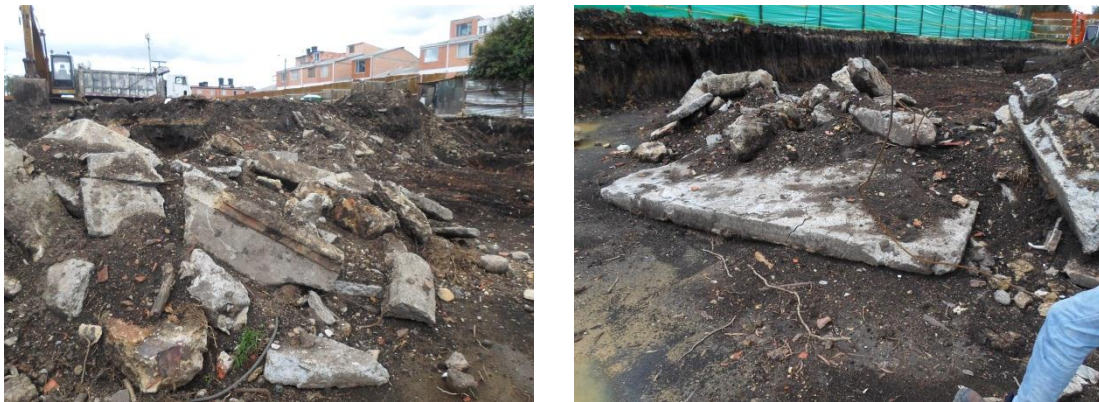
Figura 64.Placas-vigas en concreto enterras/Fuente propia

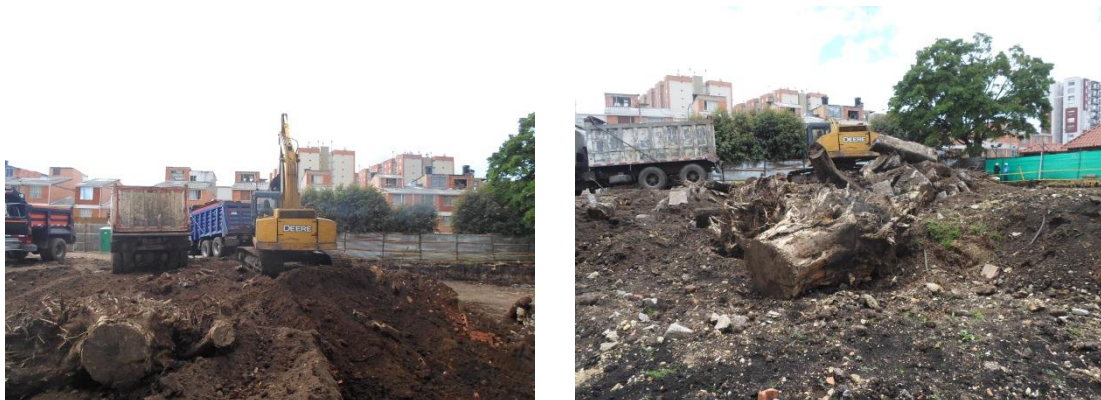
**Diagnostico lesion 5.** Se encontro material organico producto de raices de arboles desde una profundidad de 40 cms hasta 3mts en varias zonas del del predio siendo obstaculo para la excavacion y posterior cimentacion del proyecto.

Figura 65.Raicesde arboles encontradas en excavacion/Fuente propia

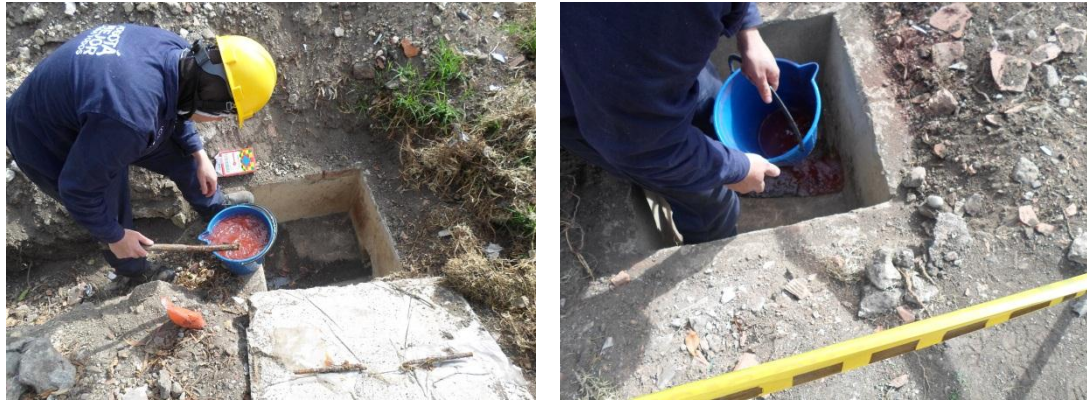
Figura 66.Prueba para verificar redes enterradas/Fuente propia

Prueba de agua con mineral rojo para verificar dirección y fuga de agua que compromete la estabilidad del terreno, se determinó que la red atraviesa todo el predio encontrando cajas de inspección tubería cárcamos provenientes del predio vecino las cuales están taponadas

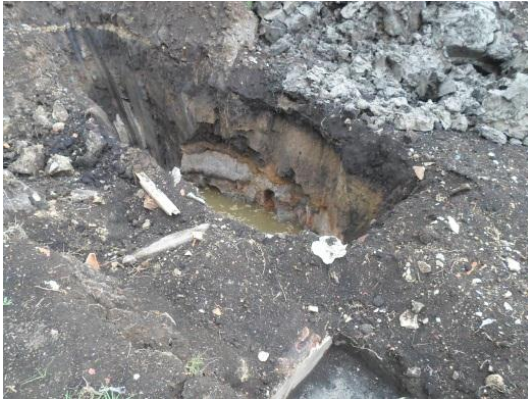
Figura 68. Inspección 1-Filtración de agua

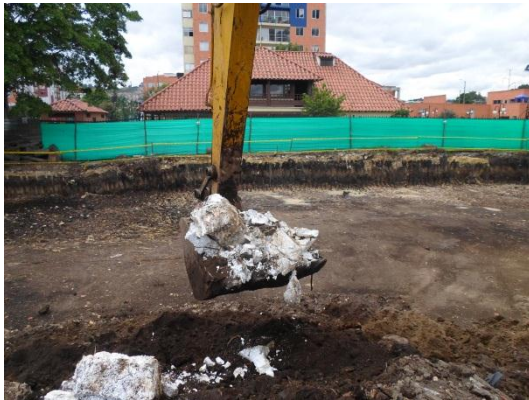
Figura 70. Inspección 3-icopor enterrado

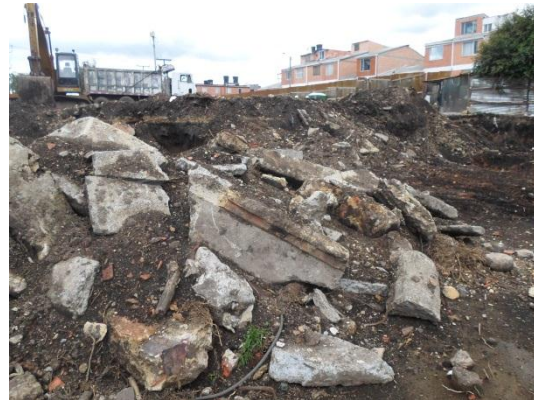
Figura 71. Inspección 4-Concreto enterrado

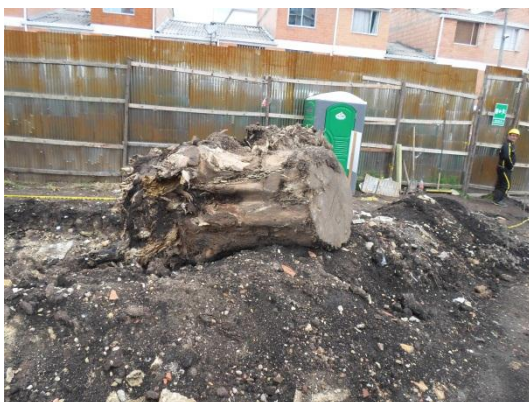
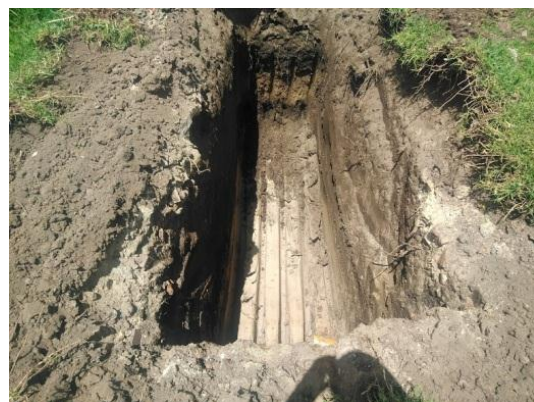
Figura 72. Inspección 5- raícesde arboles
