5 EMBALSE EL HATO

5.3 Antecedentes para diagnóstico estructural Embalse El Hato

A partir de los trabajos adelantados en el sitio sobre las obras de infraestructura definidas en el informe de inventario presentado, se realizó el levantamiento de los daños y lesiones existentes en cada una de ellas; además de la verificación del estado de la calidad del material estructural constitutivo, la verificación de posibles deformaciones, pérdidas de verticalidad, asentamientos, etc, que sirvan como criterios para la definición del diagnóstico de capacidad y desempeño estructural de cada una de las obras. Cabe resaltar que el objeto de la presente fase de evaluación y diagnóstico se encuentra basada en la inspección visual de cada obra y su entorno.

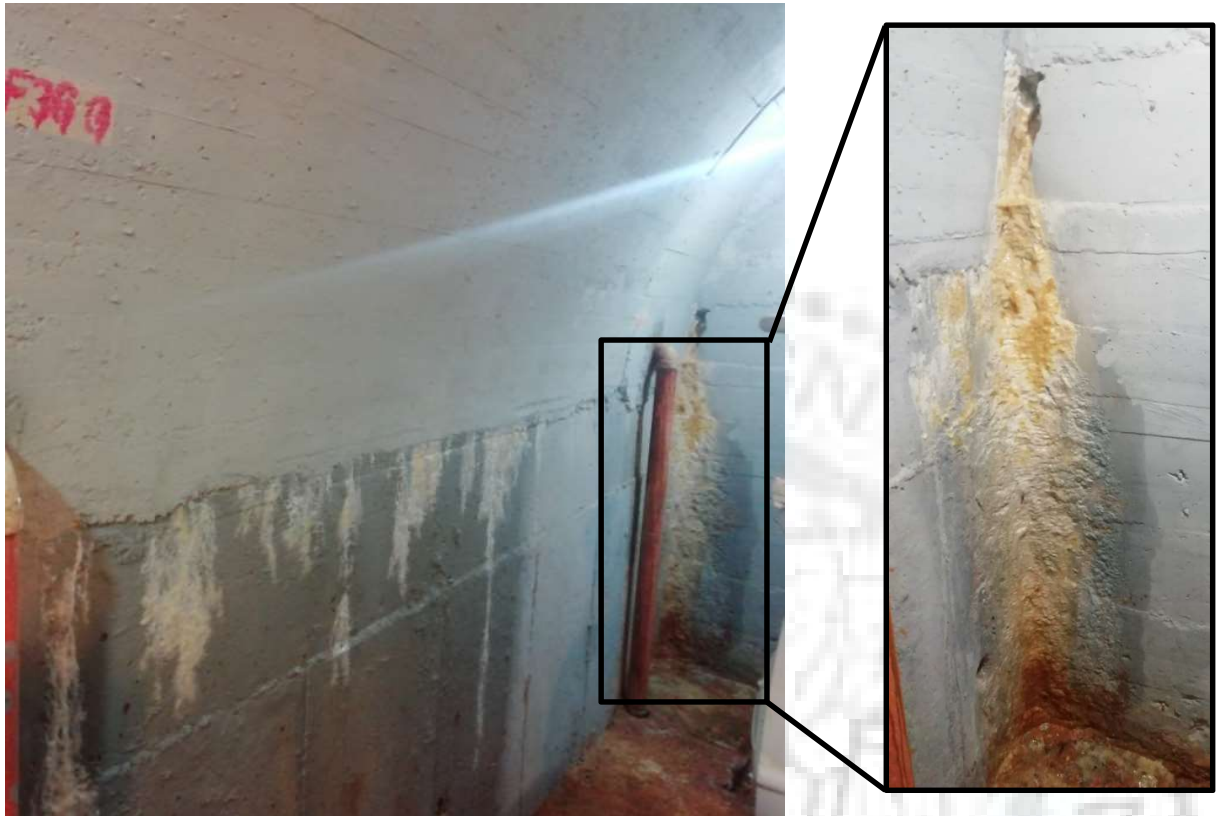
Fotografía. 118. Presencia de eflorescencias en el tapón de salida.

A través de dicha junta se presenta una eflorescencia importante, ya que se observa claramente el escurrimiento y depósito de sales de calcio al exterior de la masa de concreto, transportado por el agua de infiltración del suelo hacia el exterior.

- Restaurar y reparar las grietas y fisuras verticales y horizontales del túnel, ya que por ellas se genera la infiltración de agua del subsuelo al exterior. En su recorrido es evidente en algunos sectores el transporte de calcio proveniente del concreto, lo puede generar deterioro la masa del material, haciéndolo menos denso y más permeable, lo que puede conllevar a problemas de carbonatación y despasivación del acero de refuerzo, provocando procesos de corrosión del mismo.

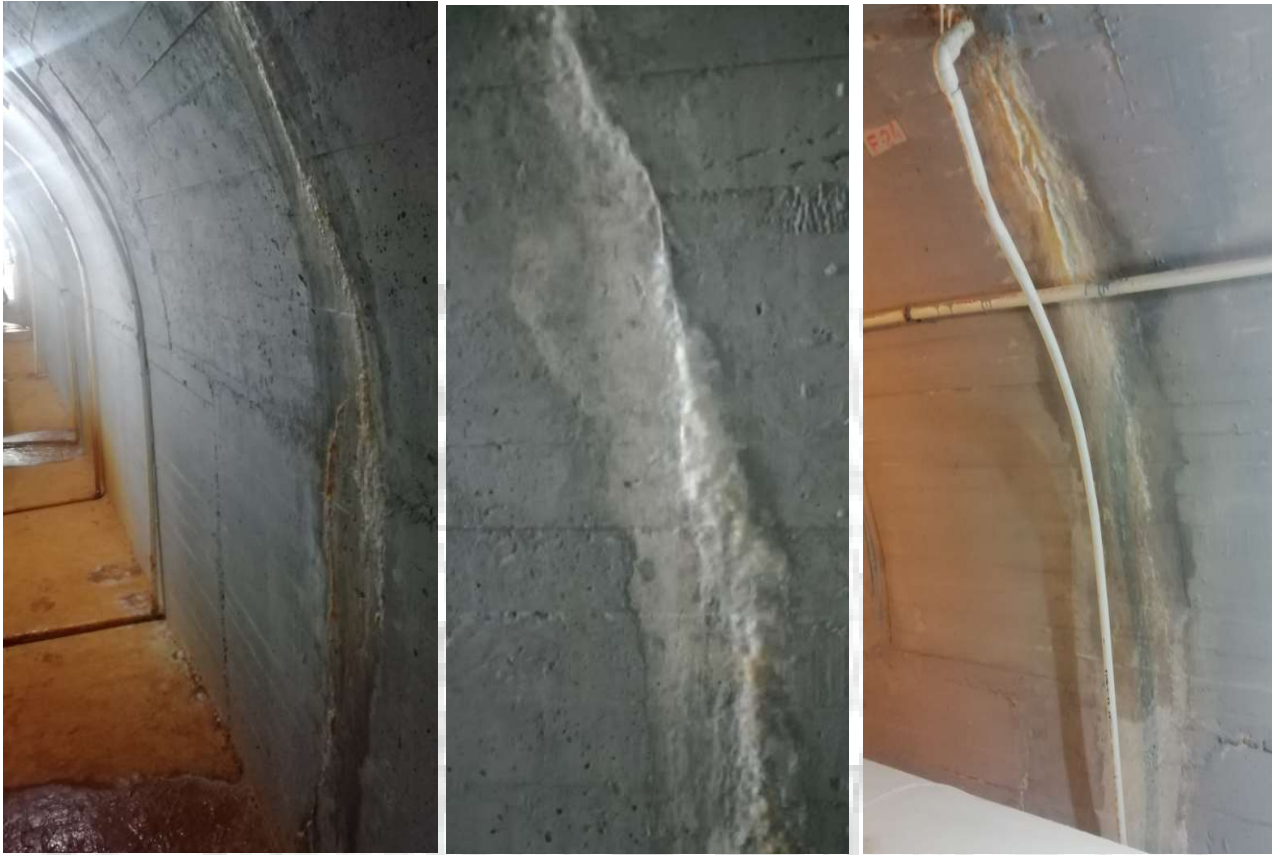
En otros sitios del túnel se presentan otras eflorescencias, sobre todo en fisuras orientadas verticalmente desde la cabeza hasta la base del recubrimiento del túnel, las cuales se recomienda ser tratadas.

Fotografía. 119. Presencia de eflorescencias juntas verticales.

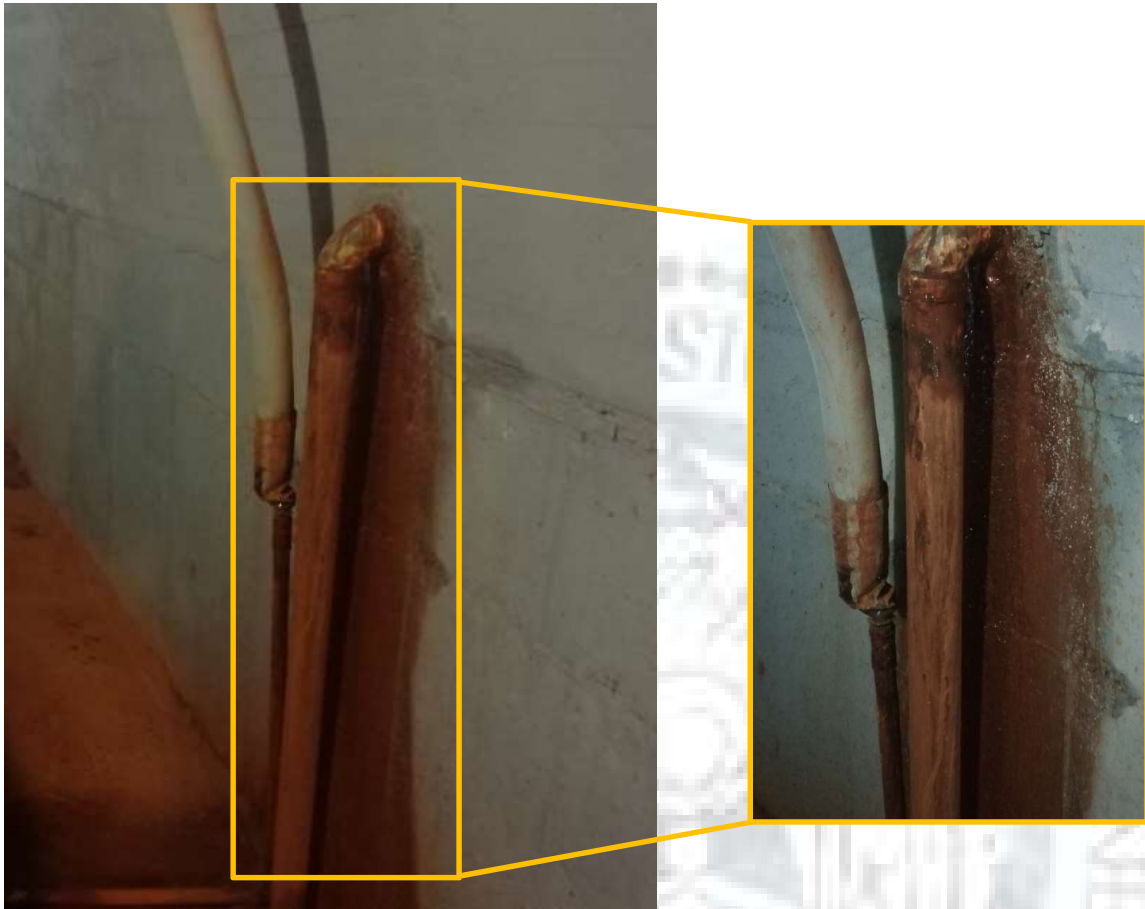
Adicional a la presencia de eflorescencias, existe la presencia de escurrimientos de color marrón. Estos afloramientos aparentemente presentan dichas tonalidades, derivado posiblemente de material ferroso en la montaña que tiñe de dicha tonalidad. Inicialmente se descartaría que sea ocasionada por algún proceso corrosivo en el refuerzo del recubrimiento del túnel, si es que posee. Se descarta esta posibilidad, dado que, de presentarse un proceso corrosivo en el acero de refuerzo del recubrimiento, este se manifiesta con la fisuración y descascamiento del concreto de recubrimiento de la armadura, lo cual no se observa a lo largo del recubrimiento del túnel.

Fotografía. 120. Presencia de escurrimientos color marrón.

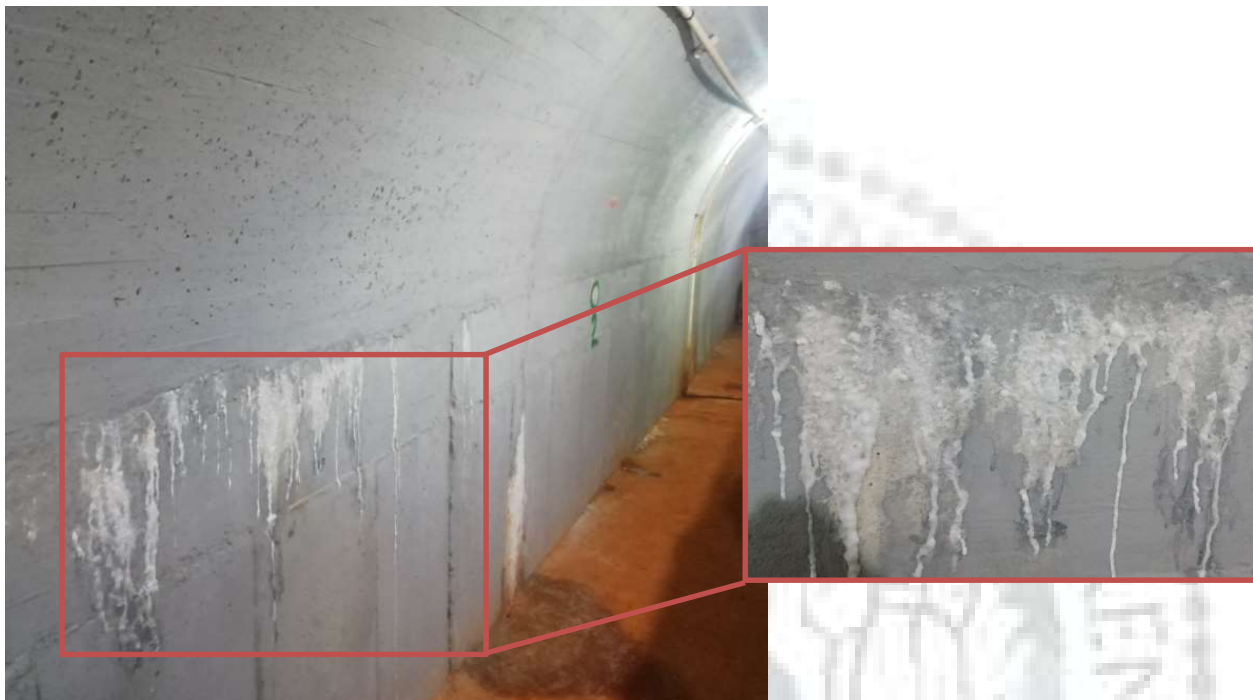
A través de dicha junta se presenta una eflorescencia longitudinal de aproximadamente 2.00m de longitud, ya que se observa claramente el escurrimiento y depósito de sales de calcio al exterior de la masa de concreto, transportado por el agua de infiltración del suelo hacia el exterior.

Fotografía. 121. Presencia de eflorescencias juntas horizontales.

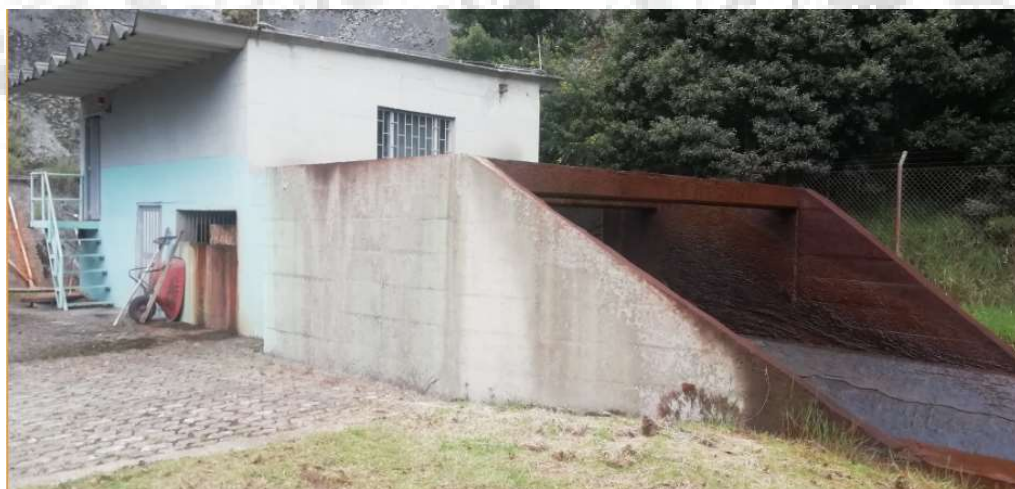
Respecto a la caseta de control, aunque esta estructura no hace parte del presente diagnóstico, se determina que esta no presenta daños o lesiones, tales que puedan ser indicativo de inestabilidad o compromiso estructural.

Fotografía. 122. Estado actual de la caseta de control.

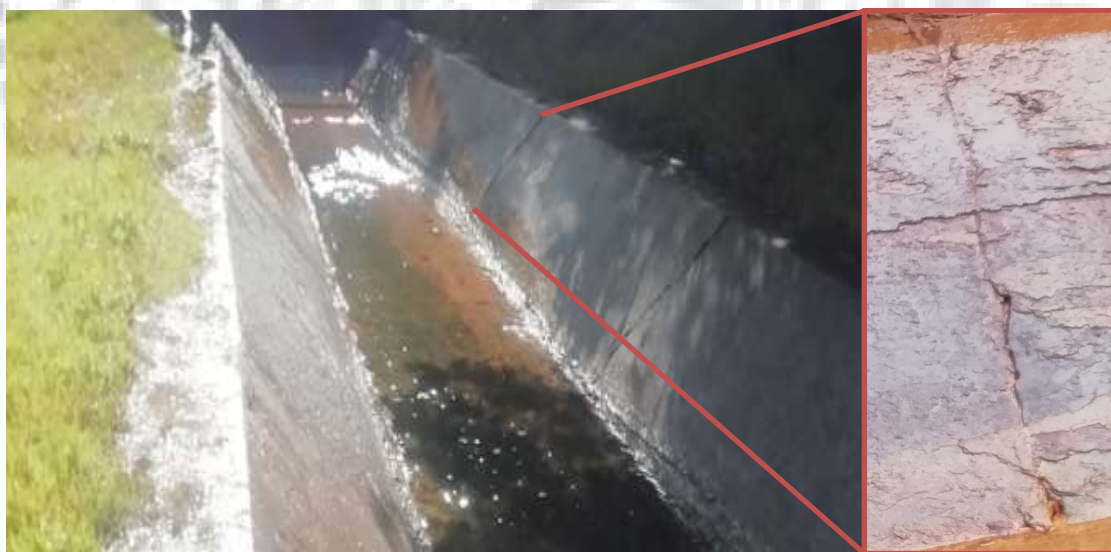
Fotografía. 124. Vista general junta transversal.

En general el estado de las juntas es de deterioro, ya sea porque el sello se ha perdido, o porque no se tuvo en cuenta colocarlo en el momento de la construcción.

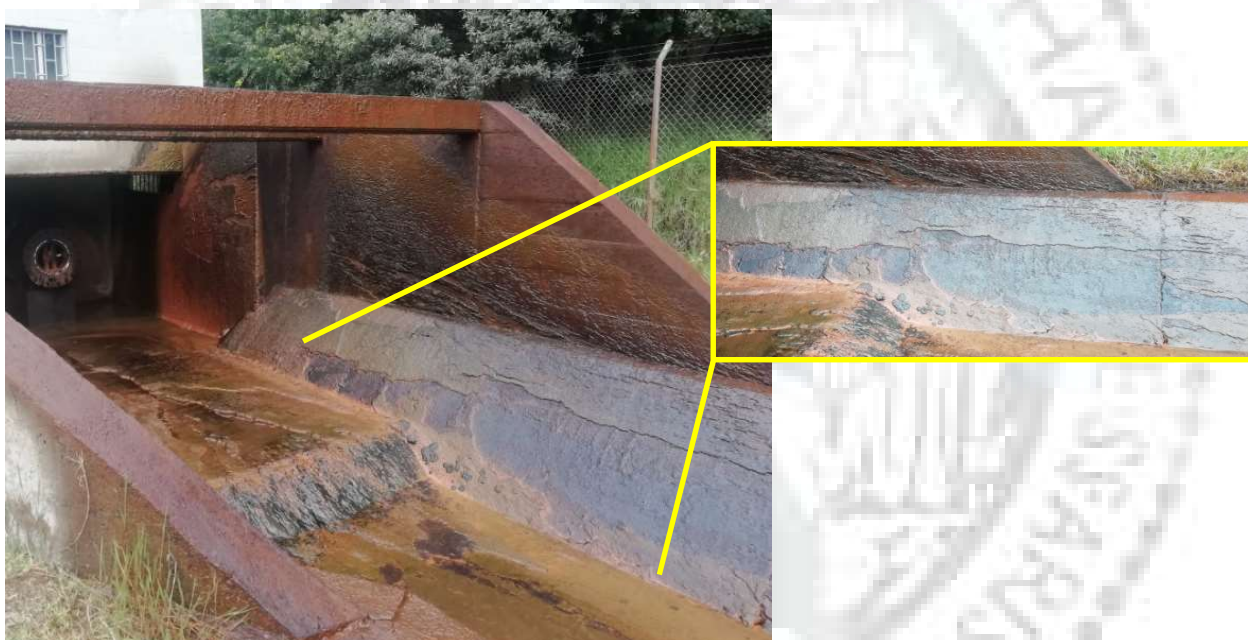
Fotografía. 125. Presencia de desgaste del concreto por abrasión.

- Tratamiento de superficies de concreto deterioradas por efectos de abrasión.

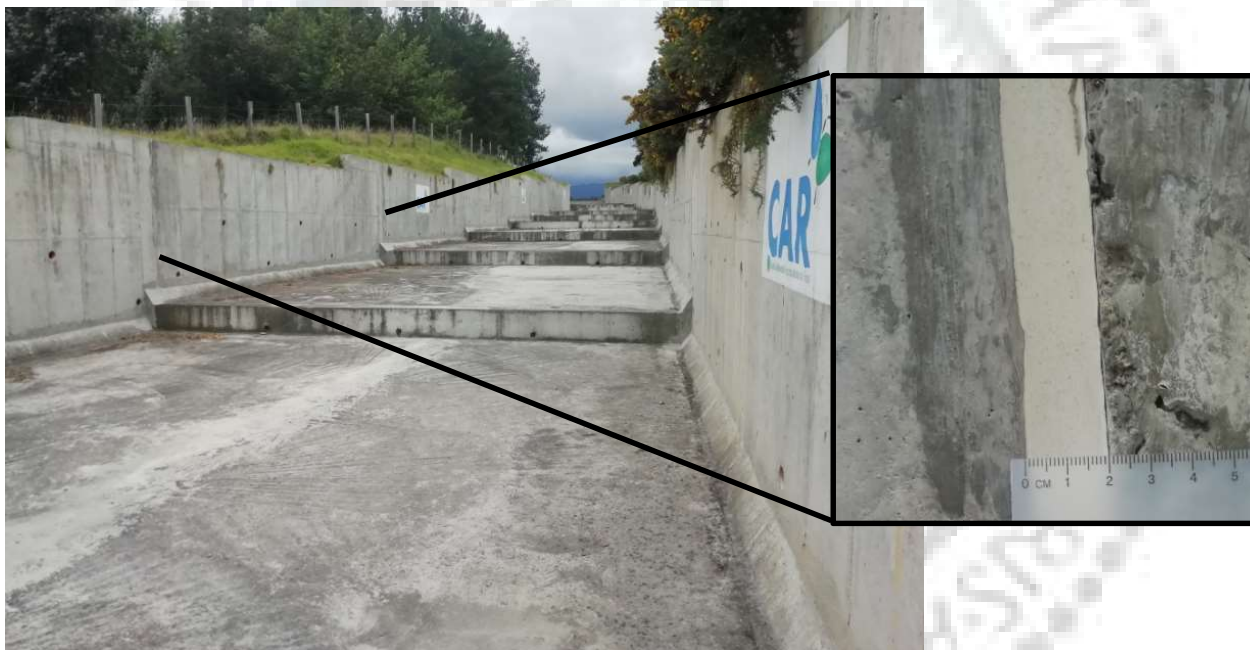
En general el estado de las juntas es bueno, algunas pocas presentan afloramiento de material orgánico, pero de manera localizada. A continuación, a través de las imágenes se observa el estado general de las juntas.

Fotografía. 128. Estado general del material de sello de la junta.
Fuente: Consorcio Embalses CAR, 2020.

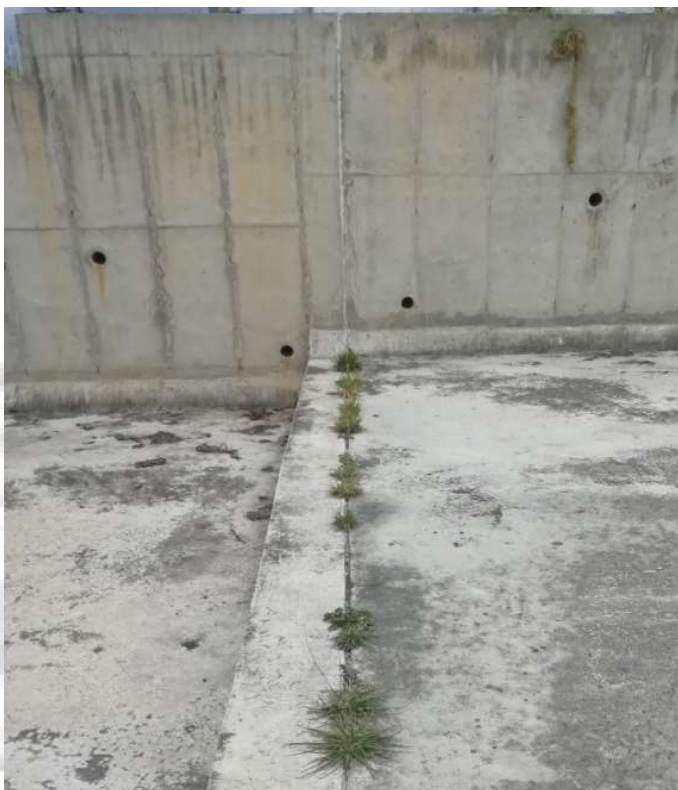
Fotografía. 129. Afloramiento de vegetación a través de la junta.

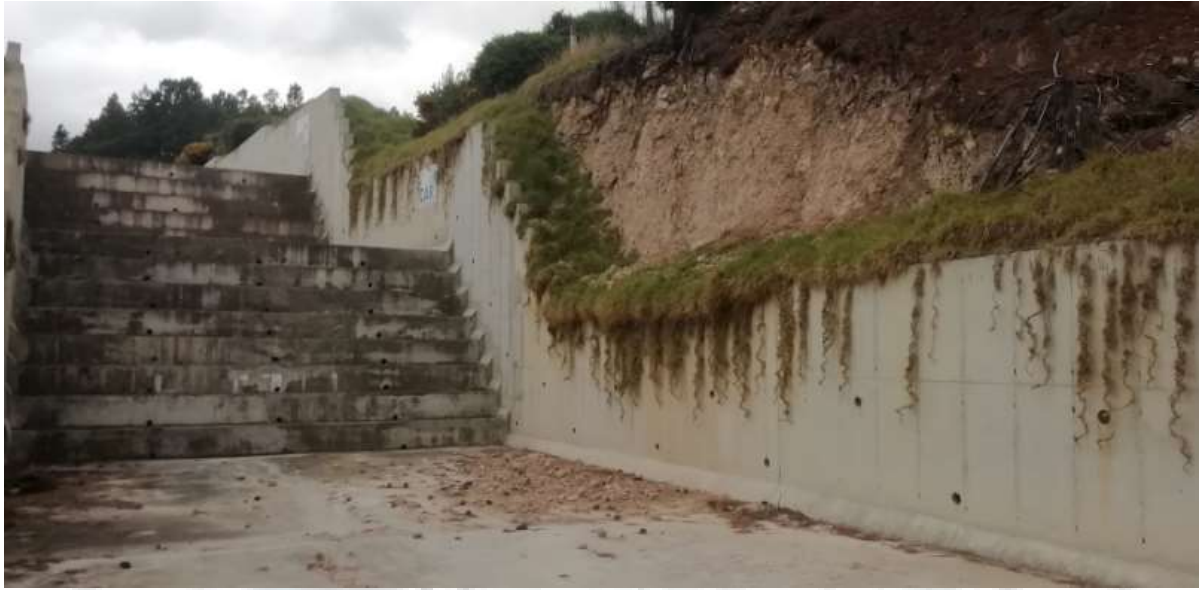
También se puede apreciar en las siguientes imágenes, que, de seguirse presentando la inestabilidad, es posible el volcamiento de algunas especies arbóreas que podían caer dentro del canal, generando una obstrucción del flujo.

Fotografía. 130. Inestabilidad del talud del margen izquierdo del vertedero.
Fuente: Consorcio Embalses CAR, 2020.

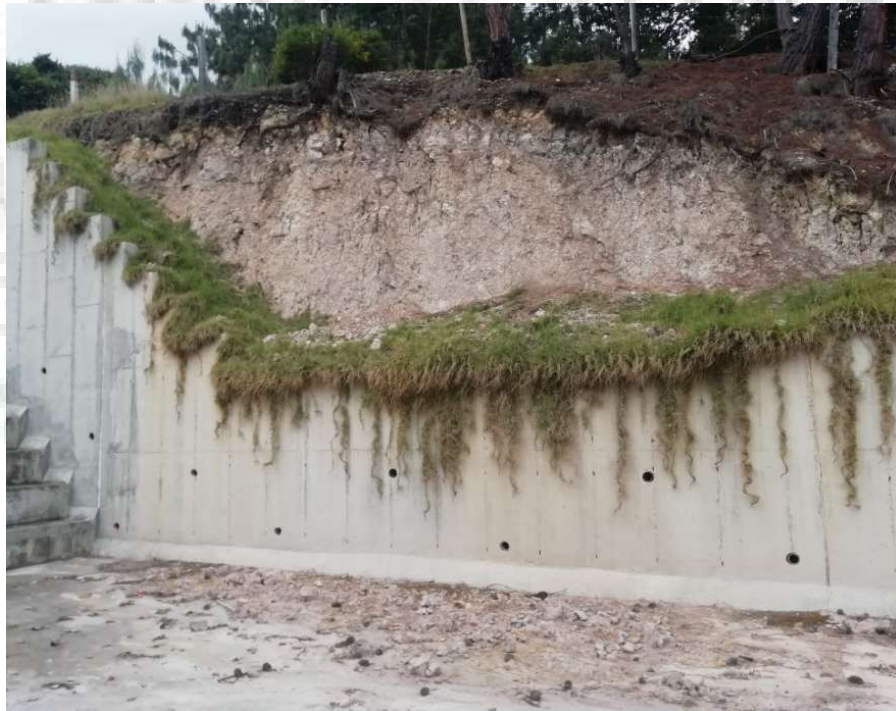
Fotografía. 131. Inestabilidad del talud del margen izquierdo del vertedero.
Fuente: Consorcio Embalses CAR, 2020.

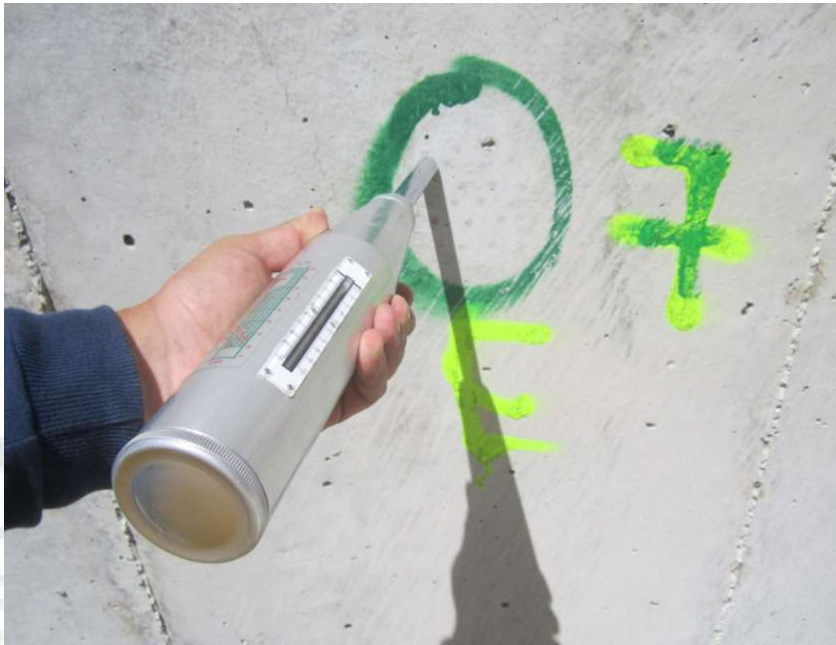
Para el caso del vertedero de excesos se realizaron cinco tomas de esclerometría, el valor de índice de rebote promedio para esta estructura fue de 45. Este valor será contrastado con el valor promedio obtenido a través de los ensayos de compresión inconfiada efectuada sobre los cinco núcleos de concreto extraídos de la estructura.

Fotografía. 134. Esclerometría en muro margen izquierda vertedero de excesos.
Fuente: Consorcio Embalses CAR, 2020.

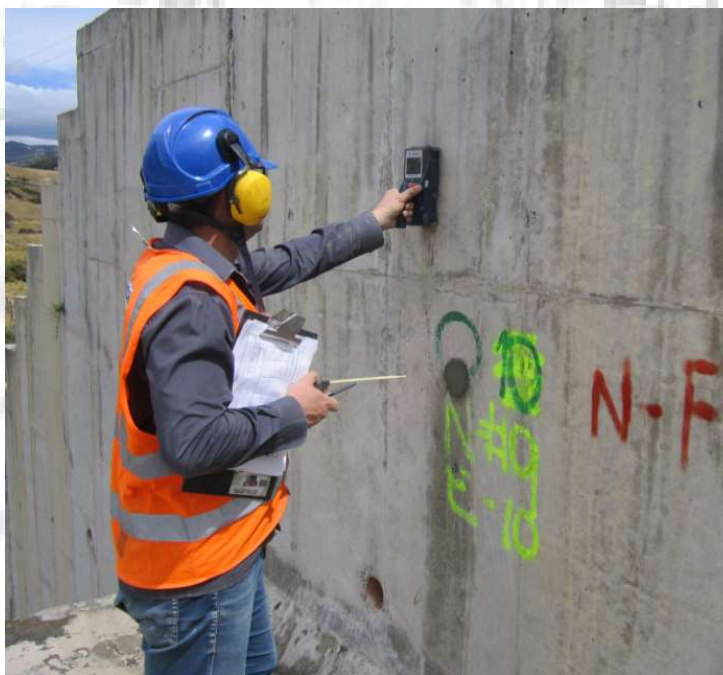
Para el caso de esta obra en específico, se realizaron cuatro puntos o áreas de lectura, tres muestreos sobre los muros laterales del vertedero y uno sobre la placa de fondo, para el caso de los muros se halló barras de diámetro 5/8" (Nº5) con separaciones entre 13cm a 17cm, a una profundidad de 50mm a 60mm, y para el caso de la losa de fondo se halló barras de diámetro 5/8" (Nº5) con separaciones entre 10cm a 14cm, a una profundidad de 60mm a 65mm.

Fotografía. 138. Detección acero de refuerzo en muro del vertedero.

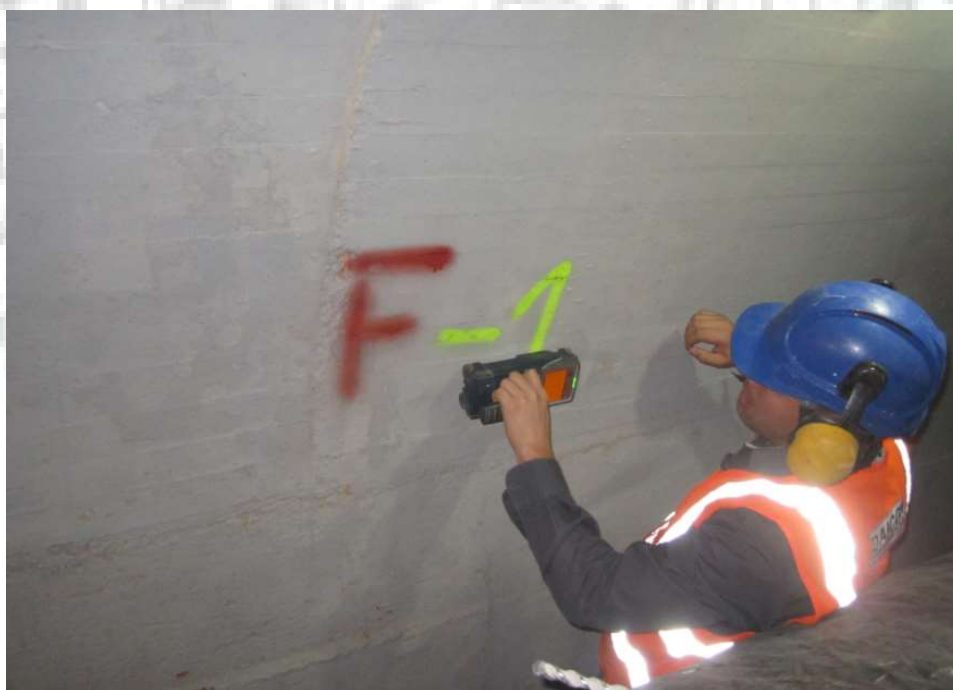
Para el caso de esta obra en específico se realizaron tres puntos o áreas de lectura, donde no se obtuvo lecturas o detección del acero de refuerzo. Esto último puede estar asociado a las limitaciones de estos equipos en cuanto a la profundidad de detección, por lo general aceros de refuerzo ubicados a más de 120mm o 150mm son casi indetectables, de igual manera, la posibilidad de un diámetro pequeño de acero de refuerzo es una posibilidad en la no detección del mismo, ya que estos equipos tienen una tolerancia muy baja para detectar refuerzo tipo grafil. También es muy posible, y contrastando la información obtenida en la fase de recopilación de información y planos de diseño, que la estructura de concreto del túnel no sea más que un revestimiento y no tenga compromiso de carácter estructural, razón por la cual el acero de refuerzo, de existir, sea únicamente para control de fisuración y para cambios de temperatura. Este tipo de refuerzo por lo generalmente es de diámetro pequeño, 3/8" o inferior, y se encuentra muy profundo en el cuerpo del mismo, aproximadamente en el centro del espesor del revestimiento, que para este caso es una profundidad cercana a los 125mm o 150mm, lo cual hace que el acero de refuerzo sea difícil de detectar, y con la posibilidad también de la presencia de alta humedad en el concreto.

Fotografía. 143. Detección acero de refuerzo en túnel de descarga.
Fuente: Consorcio Embalses CAR, 2020.

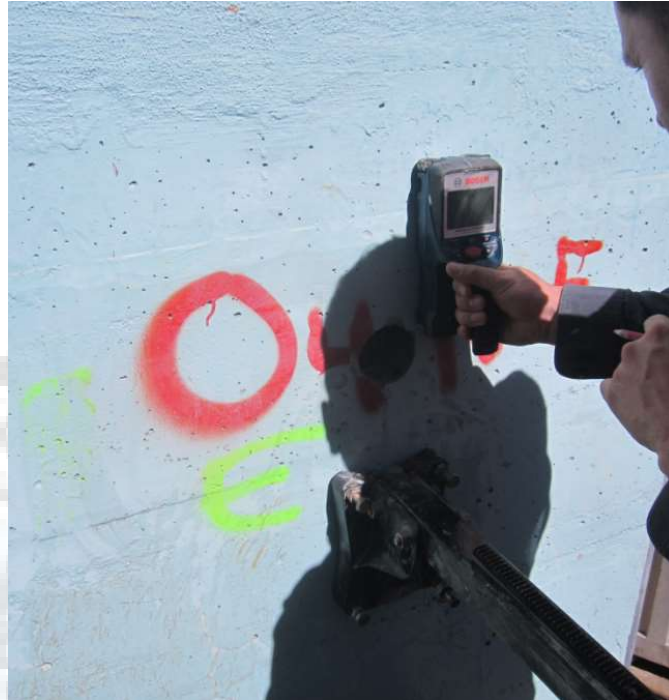
Para el caso de esta obra en específico, se realizó un único punto o área de lectura, para el caso de los muros se halló barras de diámetro 5/8" (N°5) con separaciones entre 20cm a 30cm, a una profundidad de 45mm a 50mm.

Fotografía. 146. Detección acero de refuerzo caseta de máquinas.
