## **Trabajo Profesional Integrado “TPI”**

### **Estudio patológico de la Sede de la Gobernación de Riohacha - Guajira**

Especialización en patología de la construcción.

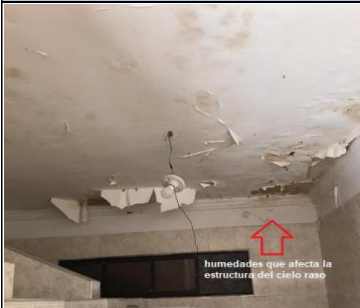
| MATRIZ DE VULNERABILIDAD | | | | | | | | |
|---|---|---|---|---|---|---|---|---|
| <p>humedades que afecta la estructura del cielo raso</p> <p>El problema de humedades en estas áreas es por la condensación se crea cuando en el área hay un exceso de humedad en el ambiente. El aire caliente puede absorber y retener más humedad. Cuando el aire cargado de humedad entra en contacto con superficies frías (paredes, esquinas, marcos de ventanas, cristales...)</p> | <p>En el frente de playa se aprecian suelos orgánicos de color gris oscuro y de textura limo-arcillosa; tal material se encuentra bien estratificado en capas de menos de 10 cm y está asociado a raíces y troncos de manglar.</p> | <p>LOSA DE ENTREPISO</p> | <p>N/A</p> | <p>Fisura en losa de entrepiso dado por el desprendimiento del material causado por las fisuras presentes. Se evidencia una mancha en la placa de concreto generada por las humedades presentes, ocasionadas por filtraciones en la placa.</p> | <p>Humedad en la parte inferior de la losa de concreto generada por filtraciones de agua</p> | <p>N/A</p> | <p>MEDIA</p> | <p>Yellow background</p> |

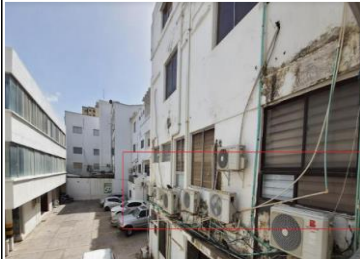
| MATRIZ DE VULNERABILIDAD | | | | | | | | |
|---|---|---|---|---|---|---|---|---|
| <p>Aires acondicionado ubicados en fachada trasera sin mantenimiento, presentan fugas de agua, humedades latentes en infraestructura.</p> | <p>En el frente de playa se aprecian suelos orgánicos de color gris oscuro y de textura limo-arcillosa; tal material se encuentra bien estratificado en capas de menos de 10 cm y está asociado a raíces y troncos de manglar.</p> | <p>MURO DE MAMPOSTERÍA</p> | <p>N/A</p> | <p>N/A</p> | <p>Humedad en muro de mampostería generada por filtraciones de agua</p> | <p>N/A</p> | <p>BAJA</p> | <p>Green background</p> |

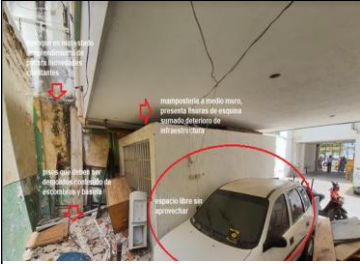
| <p>Se puede identificar las oficinas secretaria de Gobierno, Despacho del Gobernador y área Jurídica, presenta florescencia manchas cafés, hongos y humedades por condensación.</p> | <p>En el frente de playa se aprecian suelos orgánicos de color gris oscuro y de textura limo-arcillosa; tal material se encuentra bien estratificado en capas de menos de 10 cm y está asociado a raíces y troncos de manglar.</p> | <p>MUROS DE MAMPOSTERÍA EN PRIMER NIVEL "GARAGE"</p> | <p>N/A</p> | <p>Muro de mampostería con una grieta 3mm, esta siendo ocasionada por el elemento estructural (Columna) que tiene al lado dado que en el proceso constructivo no se dejó la respectiva junta que debe de haber entre estos elementos.</p> | <p>N/A</p> | <p>N/A</p> | <p>BAJA</p> | |

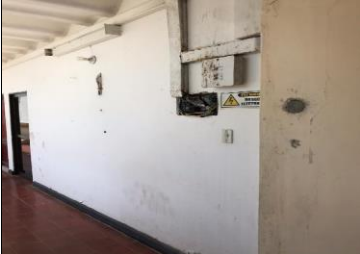
| <p>En la parte superior de la edificación piso cuarto se tiene cables eléctricos combinados con tubería de desagües para aires acondicionados los cuales no son permitido por Norma Retie.</p> | <p>En el frente de playa se aprecian suelos orgánicos de color gris oscuro y de textura limo-arcillosa; tal material se encuentra bien estratificado en capas de menos de 10 cm y está asociado a raíces y troncos de manglar.</p> | <p>MURO DE MAMPOSTERÍA e=12 cm, Canaleta de desagüe de aires acondicionados</p> | <p>N/A</p> | <p>N/A</p> | <p>Humedad en muro de mampostería generada por filtraciones de agua</p> | <p>N/A</p> | <p>BAJA</p> | |

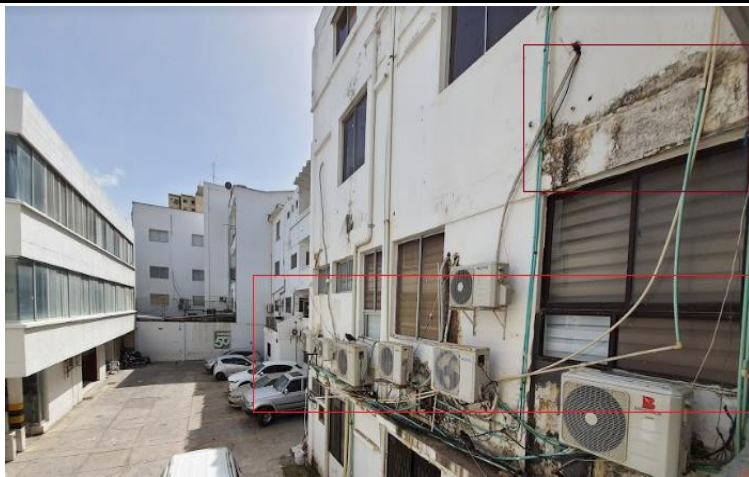
| <div></div> | | | Se presentan patologías por la falta de mantenimiento de la infraestructura en general, la Gobernacion lleva mas de 10 años sin mantenimiento preventivo y correctivo de la infraestructura interna |
| DIAGNOSTICO | Se denomina lesion fisica humedades de filtración Genera la aparición de manchas, goteras.<br>Es causada por la acción del agua lluvia y el viento. | | |
| TRANSCENDENCIA | Al ser mamposteria elaborada con arcilla los ladrillos estos tienen a tener poros y a mantener la humedad por condensación. | | |

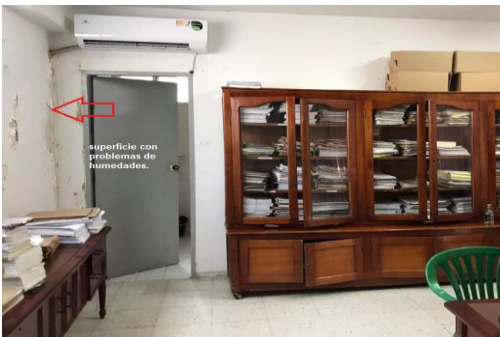
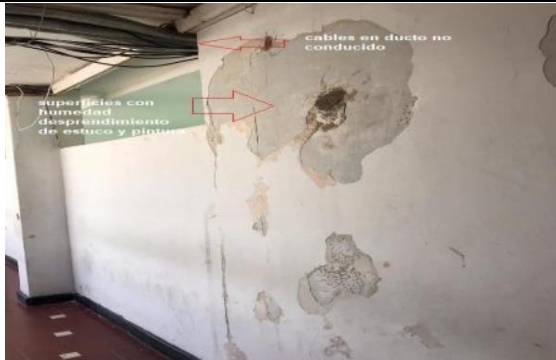
*Figura 16. Fachada con lesiones.*  
*Fuente: (OLIVERO, 2020)*

| Se denomina así a la que aparece como consecuencia de la filtración de agua de un costado a otro del mismo cerramiento, generalmente desde el exterior al interior. Genera la aparición de manchas, goteras. Es causada por la acción del agua lluvia y el viento. | | | | | | | | | |

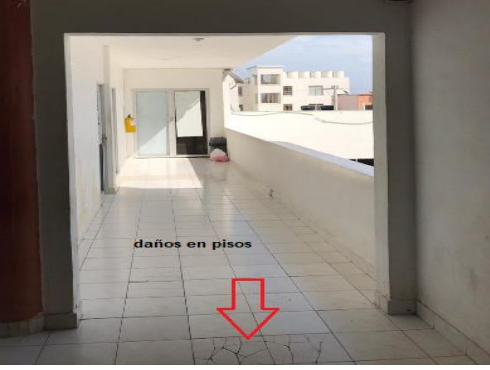
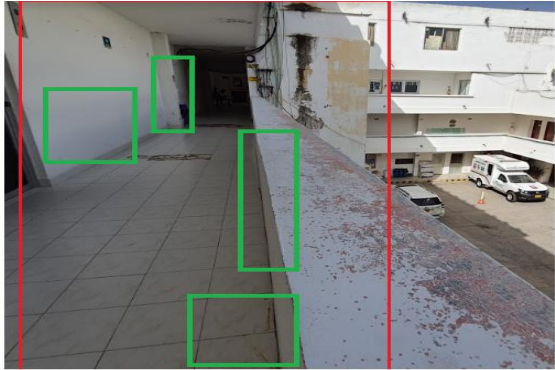
Figura 27. Identificación de lesiones en fachadas.

| IDENTIFICACIÓN DE LESIONES DE FACHADAS | | FICHA N° 4<br>ED. 04.Pat-INTE-4 | | | | | | |
|---|---|---|---|---|---|---|---|---|
| <b>ETIOLOGÍA (CAUSA):</b> Técnica o sistema constructivo inadecuados. Tanto por el material como por la función constructiva que debe cumplir el elemento. | TIPO | LESIÓN | UBICACIÓN | CAUSA | GRADO | | | |

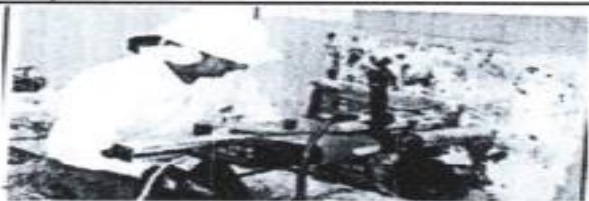
| <b>GEOTECH BIOTECH LAB</b><br>REGISTRO 92746 CAMARA DE COMERCIO DE BUCARAMANGA<br>Estudio de Suelos y Rocas - Concretos - Pavimentos | | | |
|---|---|---|---|
| foto | 25 | | extraccion del nucleo deri muro<br>apariciencia fisuras del bloque |

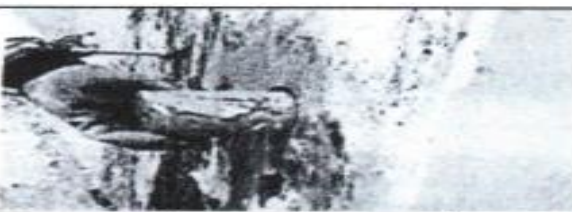
| <b>GEOTECH BIOTECH LAB</b><br>REGISTRO 92746 CAMARA DE COMERCIO DE BUCARAMANGA<br>Estudio de Suelos y Rocas - Concretos - Pavimentos | | | |
|---|---|---|---|
| foto | 26 | | Descripcion: Fisura de ladrillo exterior<br>de fachada posterior |
