**Estudio patológico y vulnerabilidad sísmica del antiguo matadero municipal del municipio  
de Monterrey, Casanare**

Diego Fernando Venegas Rivera & Jenny María Torres Barragán  
Noviembre 2019.

Universidad Santo Tomas, Universidad abierta y a distancia (VUAD), Villavicencio  
Facultad de Ciencias y Tecnologías  
Especialización en Patología de la Construcción

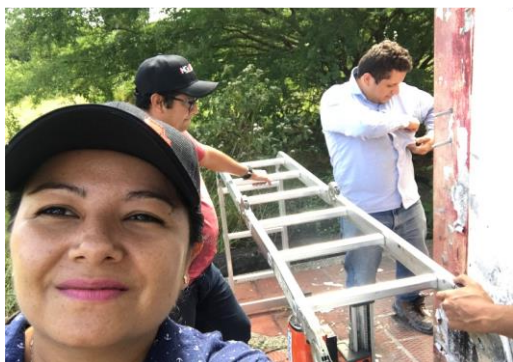
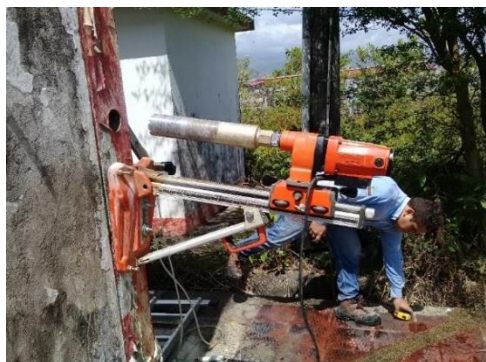
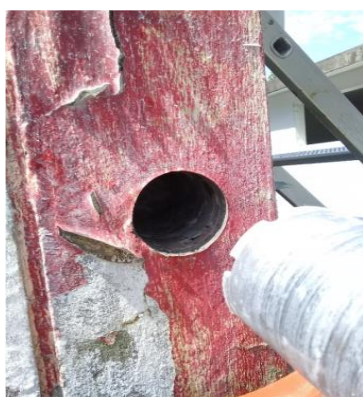
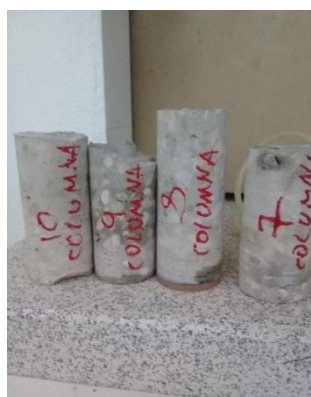
Citado lo anterior y en base a los resultados de ensayos de núcleos, la estructura del antiguo Matadero de Monterrey. Casanare. CUMPLE con la resistencia mínima según la norma anteriormente citada dado a que la resistencia mínima es de 17 Mpa que equivale a 2465.64 PSI y el resultado de menor resistencia es de 2720.1

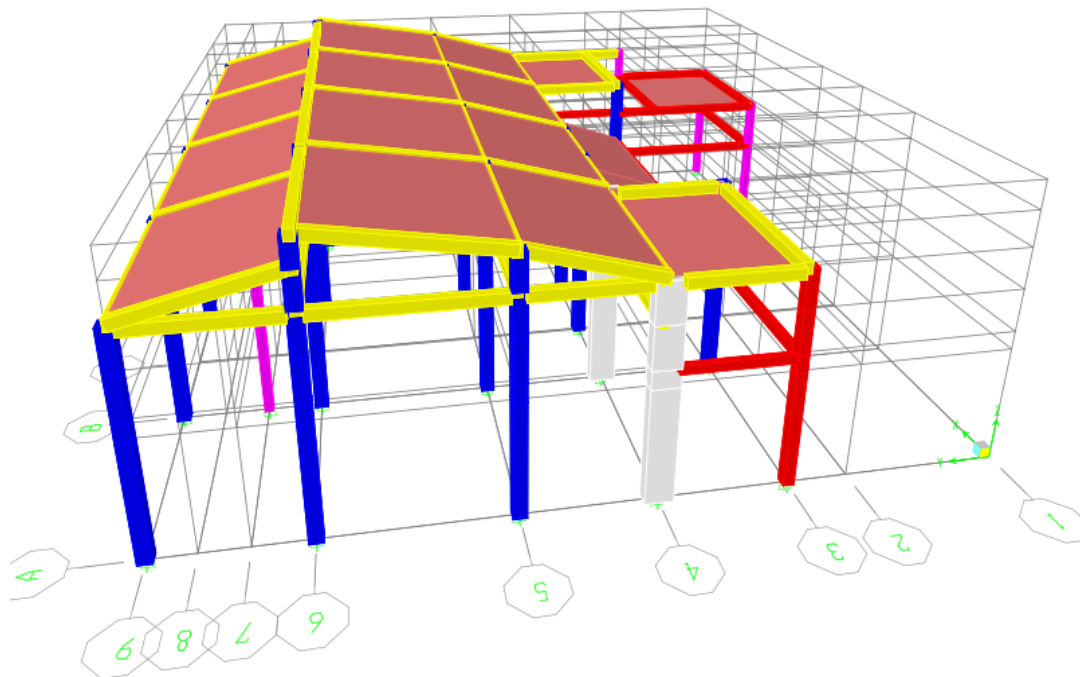
Figura 54. Modelado para evaluación sísmica. Fuente: Elaboración del autor.

Una vez la estructura supere la situación de equilibrio y comience el mecanismo de falla este tendrá su origen a partir de la columna situada en los ejes (A-9), siguiendo con (A-6), (A-5), (B-9), (D-9) y casi simultáneamente se originara otra línea de falla en los ejes (E-9), (E-6), (D-9); (D-6), (D-4) las dos líneas de falla se dirigen hacia el exterior de la edificación esto debido a que en esta misma línea de ejes la vigas esto debido a que no hay una viga intermedia para la gran altura del pórtico.

En este caso al presentarse la falla hacia el exterior y por ser una sección liviana el mecanismo <sup>76</sup> de falla podría detenerse al llegar al eje 5, esto debida a que esta zona es más densa en vigas y columnas lo que la hace redundante y a que es la zona donde menos sobreesfuerzos se presentan.

Ante la anterior situación la estructura podría sufrir daños fuertes en los sectores antes mencionados, arrastrando consigo todos los elementos no estructurales del mismo sector el resto de la edificación tendrá la probabilidad de sufrir daños menores incluidos los muros o elementos no estructurales.

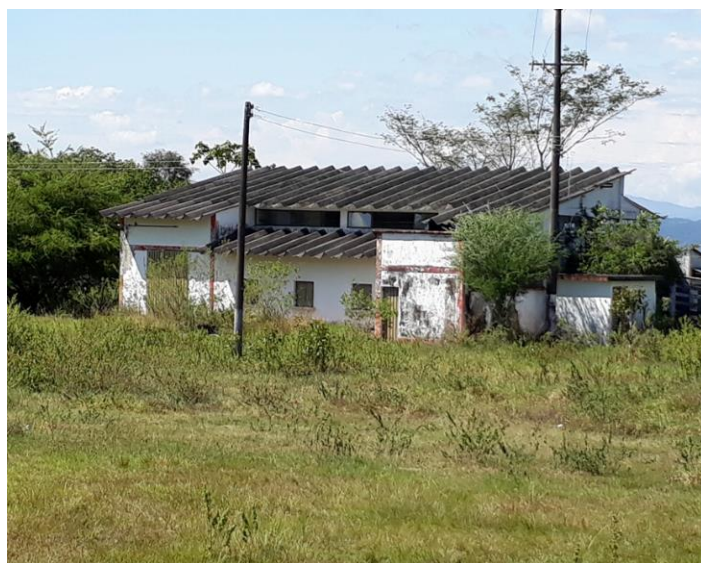
Figura 55. Estado de la edificación en el mes de diciembre de 2017 -fachada oriental. Fuente: Fotografías del autor.

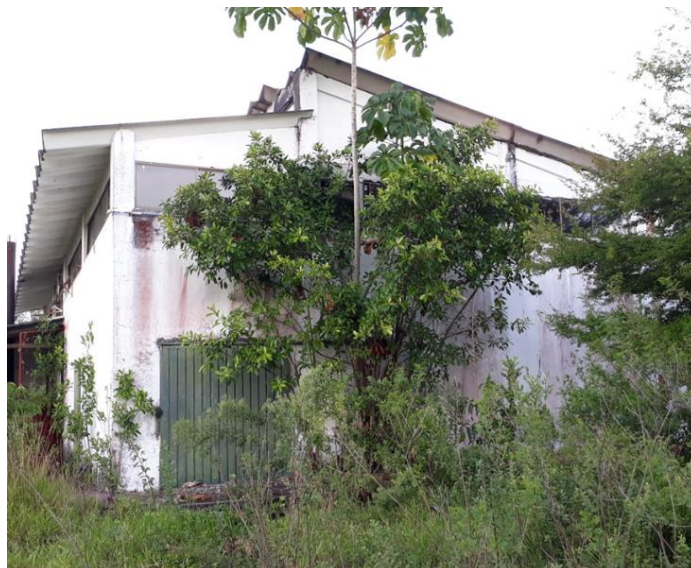
*Figura 56.* Estado de la edificación en el mes de diciembre de 2017 - fachada sur. Fuente: Fotografías del autor.
