# UNIVERSIDAD SANTO TOMÁS – SECCIONAL TUNJA

FORMATO SEGUIMIENTO PASANTÍA / TRABAJO SOCIAL

| Nombre empresa | | ALCALDÍA MAYOR DE TUNJA | | | |
| Nombre estudiante | | Ximena Lucia Quiroga Chacón | | | |

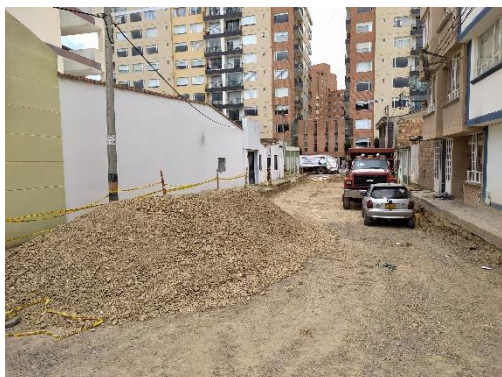
| ACTIVIDADES REALIZADAS | | | | | Horas | |
|---|---|--|--|--|---|---|
| MARTES | Supervisión de reparación de acometidas domiciliarias ya que fueron dañadas producto de la excavación mecánica, en vía ubicada en barrio la Esmeralda Cra. 1A entre calles 40 y 41. Evidencia que se puede ver en el anexo 1. | | | | | |

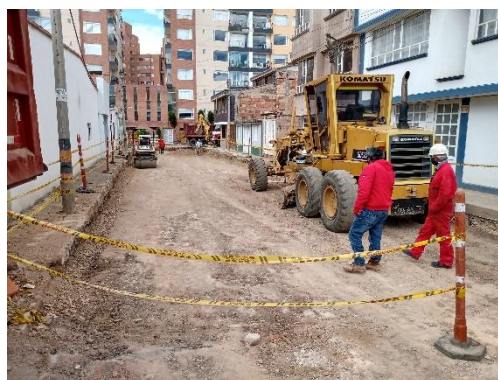
| ACTIVIDADES REALIZADAS | | | | | Horas | |
|---|---|--|--|--|---|---|
| MIÉRCOLES | Supervisión y apoyo de actividades de obra en cuanto a demolición de capa asfáltica en la vía desde la abscisa K00+000- K00+052.1, retiro y cargue del material, se finalizó la actividad de demolición por tanto el director de obra del consorcio Gz 16 de Tunja, procedió a informar a Veolia para que iniciaran a realizar labores de profundización de acometidas de acueducto domiciliario, en vía ubicada en el barrio la Esmeralda Cra. 1a entre calles 40 y 41. Evidencia que se puede ver en el anexo 2. | | | | R | A |

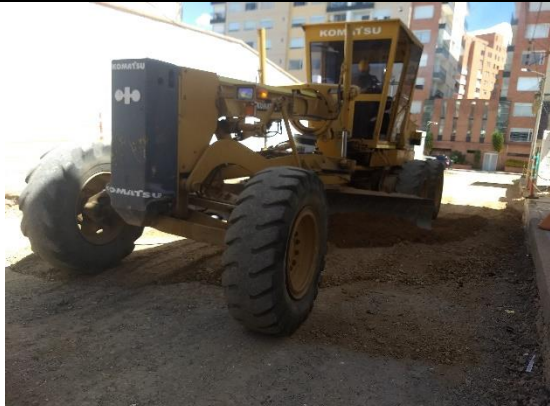
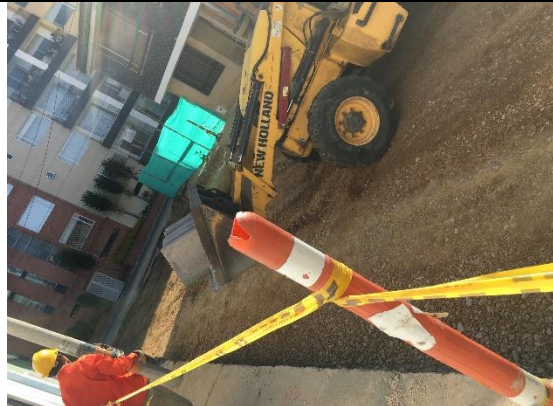
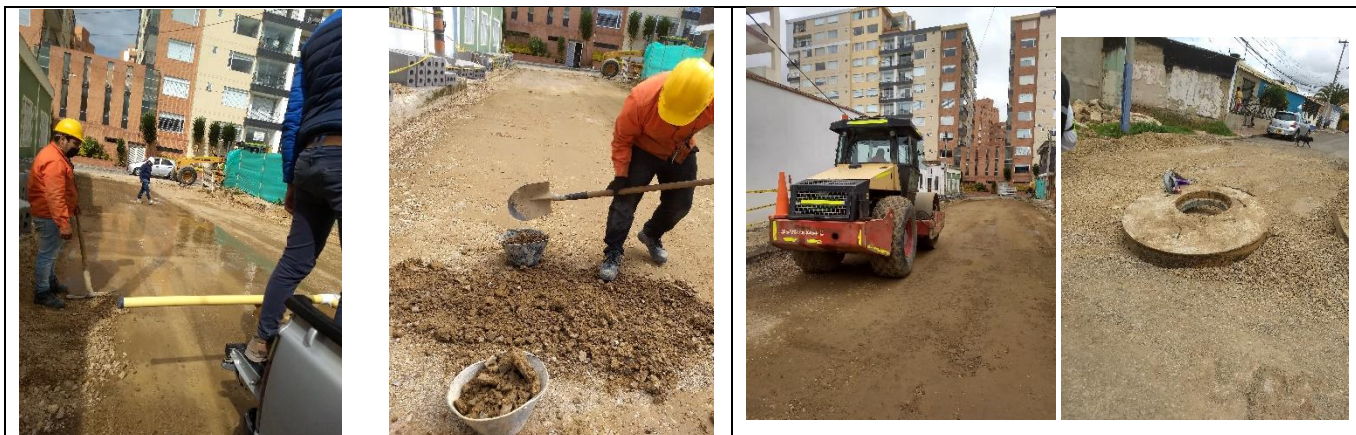
| ACTIVIDADES REALIZADAS | | | | | Horas | |
|---|---|--|--|--|---|---|
| MARTES | Apoyo y seguimiento de revisión de la sub base, por parte de interventoría, en esta se pudo identificar que en varios tramos de la vía había mucha segregación del material, por tanto, se tuvo que realizar nuevamente riego y compactación al material en la vía ubicada en la carrera 1A E entra calle 40 y 41 Barrio La Esmeralda.<br><br>Toma de muestras de Sub base y base, las cuales se encuentran dentro del acopio para sus respectivas pruebas de laboratorio (límites y granulometría); Como evidencia se tiene el Anexo 2 | | | | R | A |

Se realizó revisión de la sub base por parte de la interventoría y se evidenció a simple vista que en varios tramos de la sub base se encontraba con segregación, se informó al contratista y se procedió a riego y compactación de la misma.

El contratista mesclo en el acopio sub base y base granular, cosa que no es permitida por el capítulo 300 de 2013 de la norma INVIAS, entonces en cuanto vi esta falta por el contratista, informe al interventor inmediatamente se le solicitó al contratista, remover este material del acopio y no permitir que este sea utilizado como base granular en la vía.
