**ESTUDIO PATOLÓGICO DEL PAVIMENTO RÍGIDO PASO NACIONAL POR  
IPIALES CARRETERA GUACHUCAL - IPIALES PR 21+800 – PR 23+800.  
CARRERA 7 ENTRE CALLES 24 Y 34 IPIALES (NARIÑO)**

**UNIVERSIDAD SANTO TOMÁS  
VICERRECTORÍA GENERAL DE UNIVERSIDAD ABIERTA Y A DISTANCIA  
FACULTAD DE CIENCIAS Y TECNOLOGÍA  
ESPECIALIZACIÓN PATOLOGÍA DE LA CONSTRUCCIÓN  
SAN JUAN DE PASTO  
2017**

Trabajo practico integrado presentado para optar el Título de Especialista en Patología de la  
Construcción.

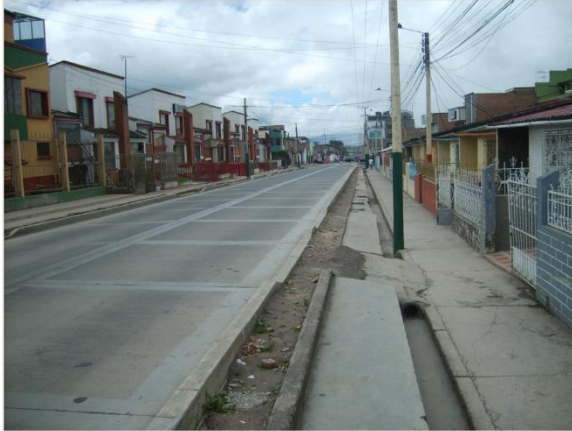
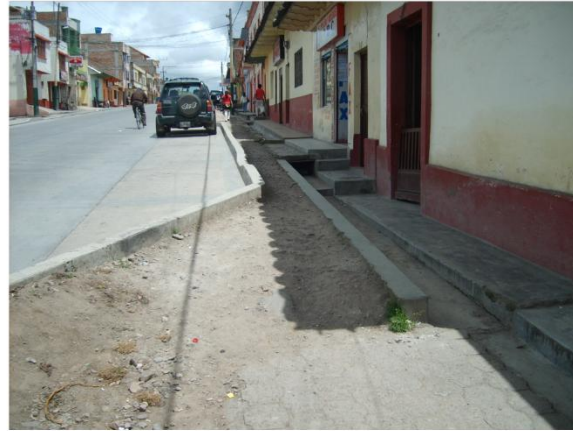
- En el año de 2007 se realiza la construcción de la estructura del pavimento, y para el año 2010 (3 años después) se realiza la construcción de andenes, fotografía 3 y 4.

**Fotografía 3.** Ausencia de confinamiento año 2010.  
Fuente: Archivo Valorización Municipal de Ipiales – 2010.

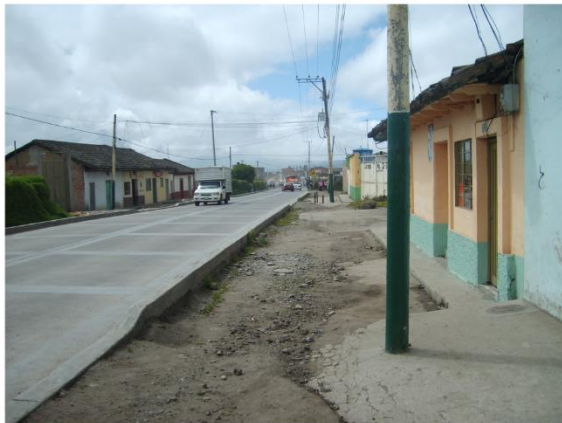
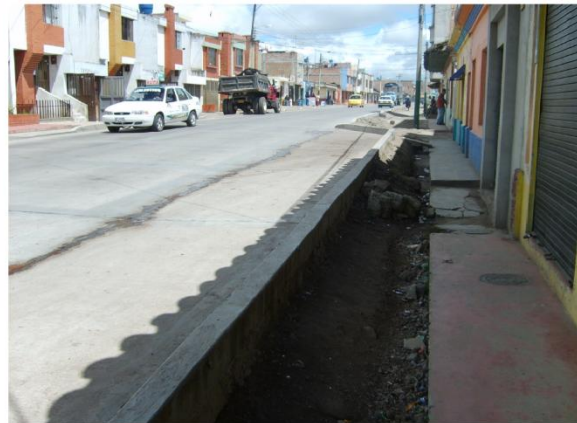
**Fotografía 4.** Ausencia de confinamiento año 2010.  
Fuente: Archivo Valorización Municipal de Ipiales – 2010.

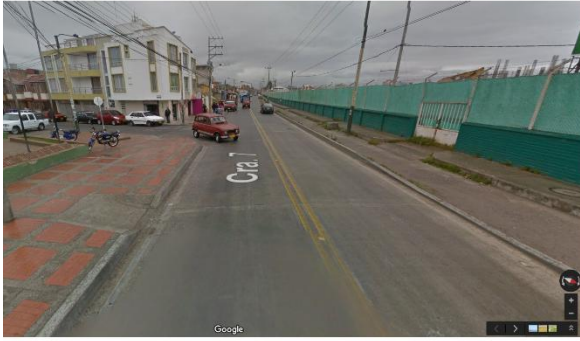
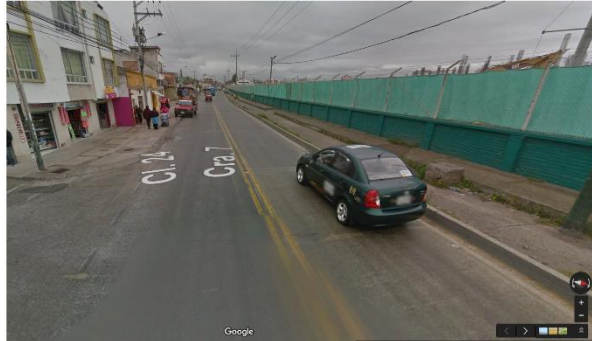
**Fotografía 5.** Estado de la vía sector Cra 7 entre calles 24 y 25, a inicios de la demolición antigua planta de Bavaria - 2013.  
Fuente: Google Maps.

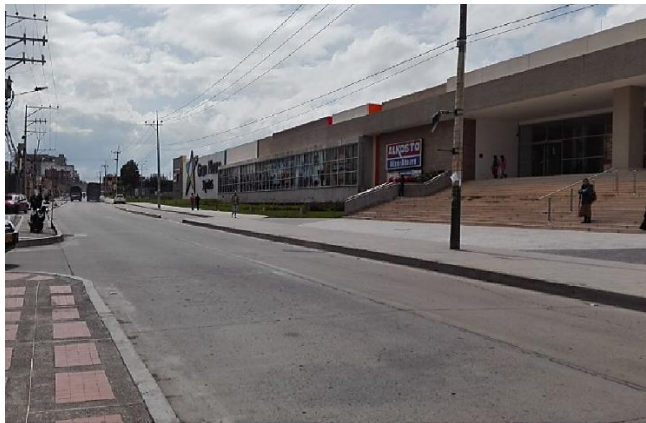
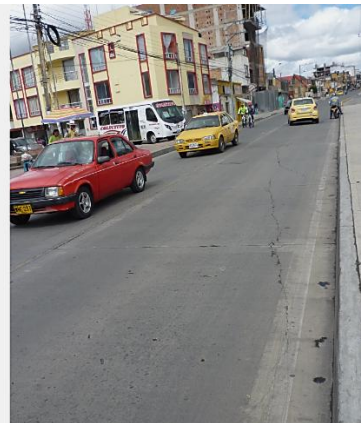
**Fotografía 7.** Estado actual de la vía sector Cra 7 entre calles 24 y 25 con visibles daños  
Fuente: de este estudio – 2016.

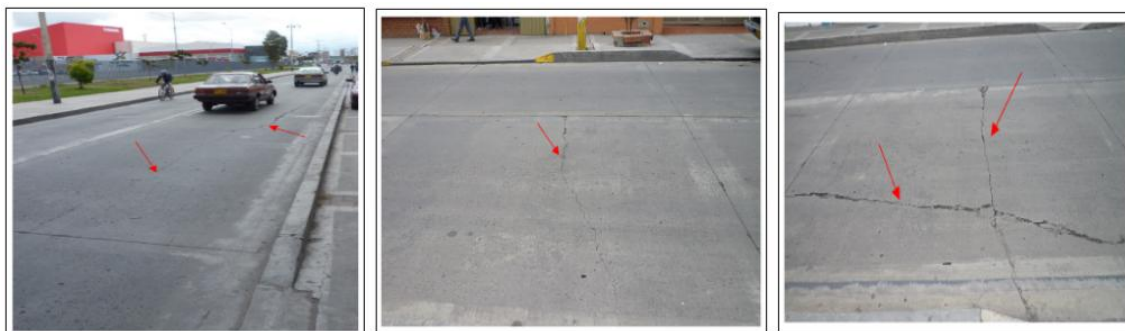
Con relación a los deterioros observados se detectó que el más predominante es el de **grieta longitudinal**. Dentro de los tipos de daños que se muestran en las fotografías 8 a 10, se encontró grietas longitudinales (GL), grietas transversales (GT), grietas en bloque (GB), grietas de esquina (GE), grietas en pozos (GA) y deterioros de tipo superficial tales como, desportillamiento de juntas transversales (DPT) y cabezas duras (CD). Ver **Anexo B - Inventario de daños y registro fotográfico**.

**Fotografía 8.** Grieta longitudinal, grieta transversal y grieta en bloque

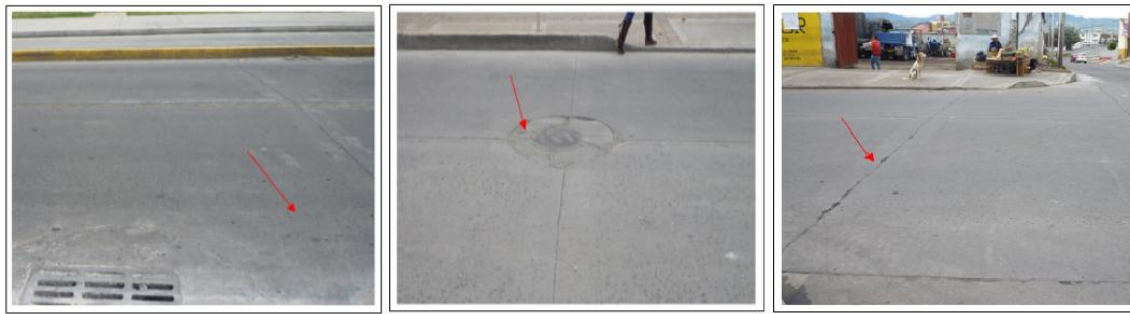
**Fotografía 9.** Grieta en esquina, grieta en pozos, desportillamiento de juntas  
Fuente: de este estudio – 2016

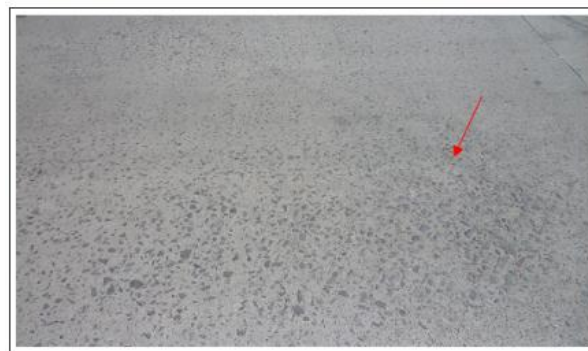
**Fotografía 10.** Cadezas duras  
Fuente: de este estudio - 2016
