**Supervisión técnica en la gestión de obras públicas en la Secretaría Municipal de  
Infraestructura del municipio del Socorro, Santander**

**Trabajo de grado para optar el título en ingeniería civil**

**Universidad Santo Tomás, Bucaramanga**

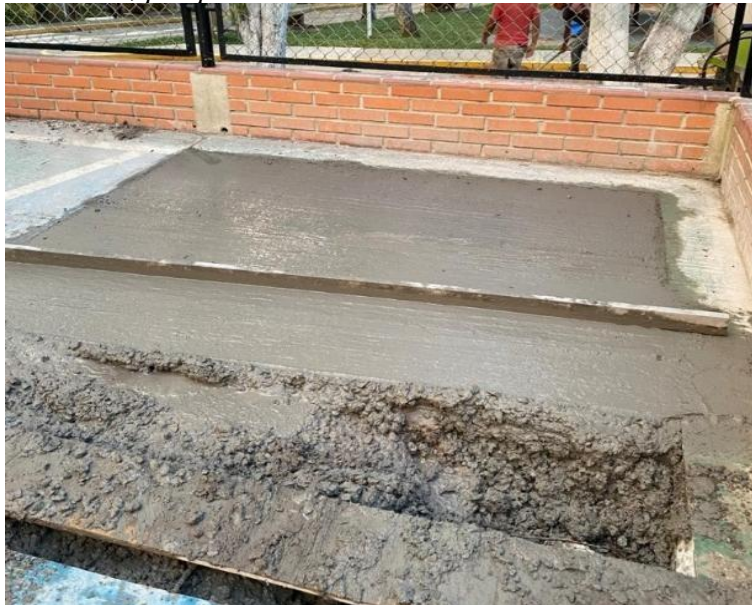
**Figura 7.** *Reemplazo de losa, parque INTRA*

La intervención consistió en una visita técnica de inspección, donde se verificaron las condiciones estructurales de los elementos afectados y se evaluó si la patología presentada correspondía a un defecto de ejecución cubierto por la garantía de la obra (Véase **¡Error! No se**

**encuentra el origen de la referencia.)** . Se acompañó al personal técnico de la Secretaría en la identificación de posibles causas del deterioro, tales como errores de compactación, fisuración térmica o deficiencias en la impermeabilización del muro.

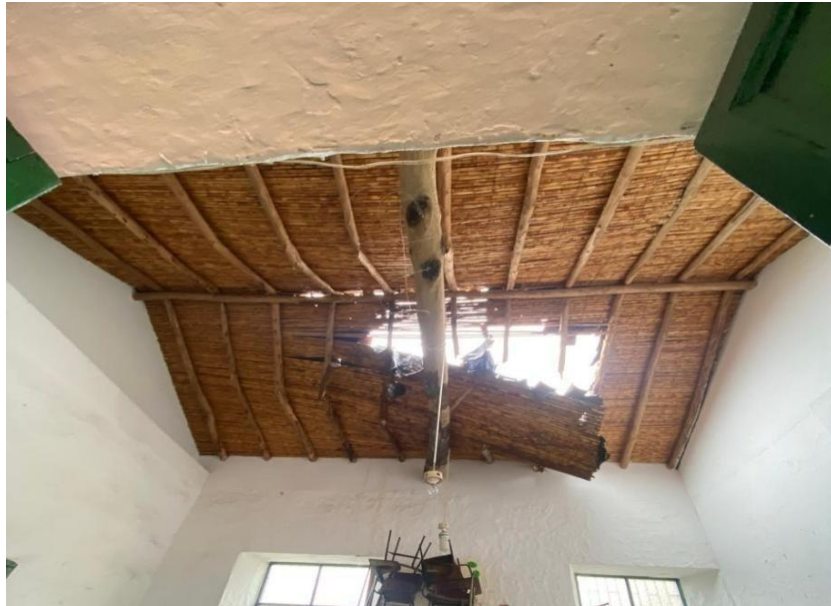
**Figura 24.** *Escuela central de varones sede B*

deterioro por oxidación en elementos metálicos, desprendimiento de cubiertas y acumulación de agua en techos por obstrucción de canales.

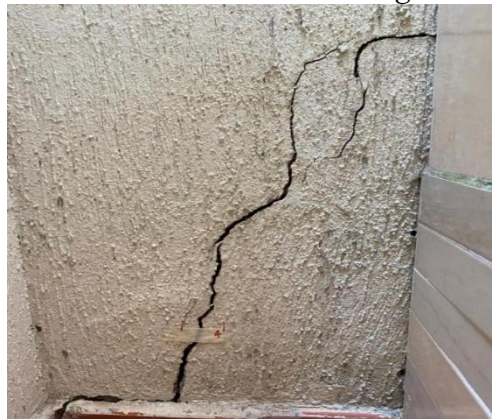
**Figura 25.** Seguimiento agrietamiento Urbanización Santiago de Compostela

Se acompañó a la Secretaría Municipal de Infraestructura en varias visitas técnicas donde se registraron grietas en muros portantes, deformaciones en elementos verticales y separación entre estructuras contiguas. Se realizó el registro fotográfico de cada unidad habitacional afectada, y se elaboraron actas de visita que incluían la evolución de los daños (Véase Figura 25).

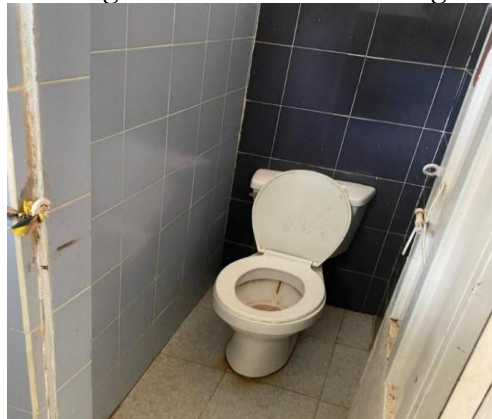
**Figura 26.** *Unidades sanitarias Colegio Alberto Santos Buitrago.*

Durante la inspección, se evidenciaron grietas en muros, filtraciones por deficiencia en impermeabilización, lavamanos e inodoros fuera de servicio, y deterioro en pisos y enchapes. Se colaboró en la caracterización de daños, levantamiento de cantidades, registro fotográfico y formulación del diagnóstico técnico (Véase **¡Error! No se encuentra el origen de la referencia.6** ).

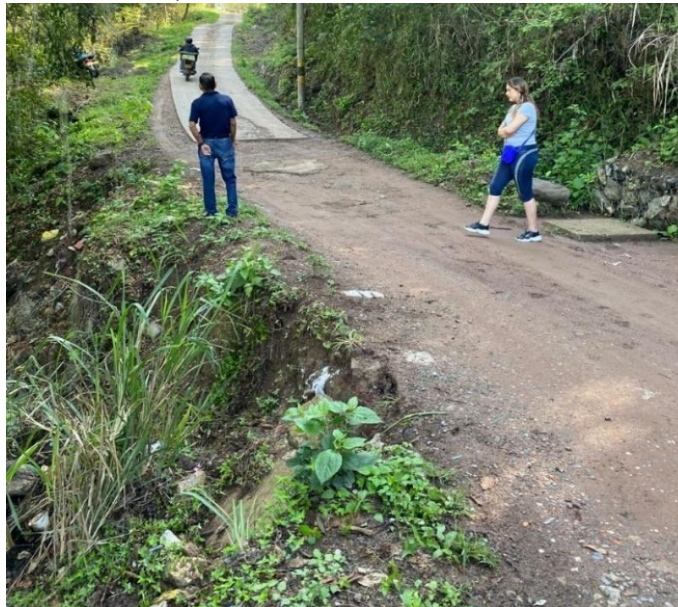
**Figura 27.** *Desprendimiento de vía, vereda Canchón*

Durante la visita, se evidenció la pérdida de soporte lateral de la banca, formación de grietas longitudinales en el terreno y acumulación de agua en puntos críticos. Se participó en la evaluación topográfica básica, el registro fotográfico y la identificación de sectores comprometidos por movimientos de masa incipientes (Véase **¡Error! No se encuentra el origen de la referencia.7**).

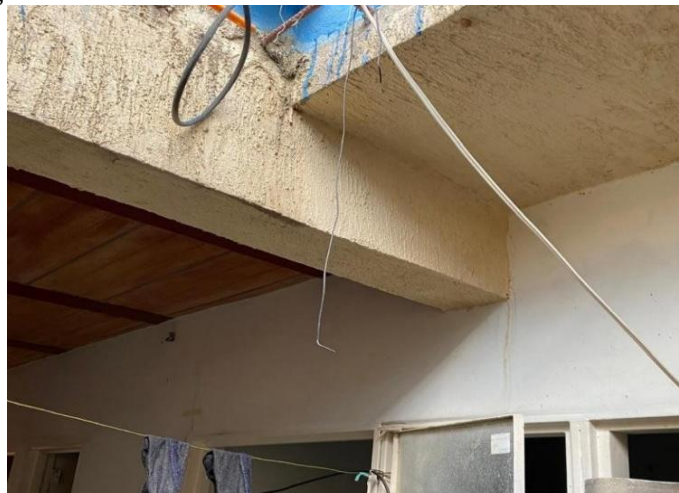
**Figura 28.** *Sobrecarga estructural vivienda en barrio Bella Vista*

Durante la visita técnica, se acompañó al personal de la Secretaría en la inspección visual del inmueble, donde se evidenciaron fisuras en muros, signos de asentamientos diferenciales y fallas en la cubierta. Se realizó una toma detallada de registros gráficos y notas técnicas sobre la distribución estructural de la vivienda (Véase **¡Error! No se encuentra el origen de la referencia.8**).

Con base en estos hallazgos, se redactó un concepto técnico que señalaba la necesidad de limitar el uso de ciertas áreas, realizar refuerzos estructurales en puntos críticos y adelantar un estudio detallado por parte de un profesional estructural. Esta actividad permitió al estudiante aplicar conocimientos sobre análisis de fallas, normas mínimas de habitabilidad y la función social de los dictámenes técnicos emitidos por dependencias oficiales.

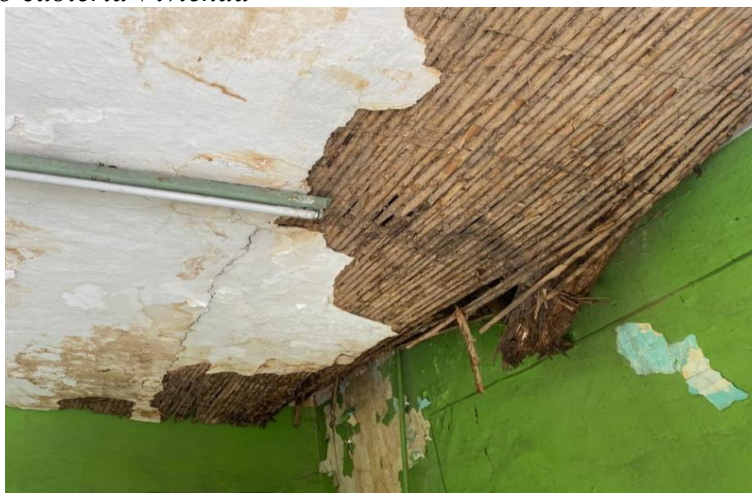
**Figura 29.** *Colapso cubierta Vivienda*

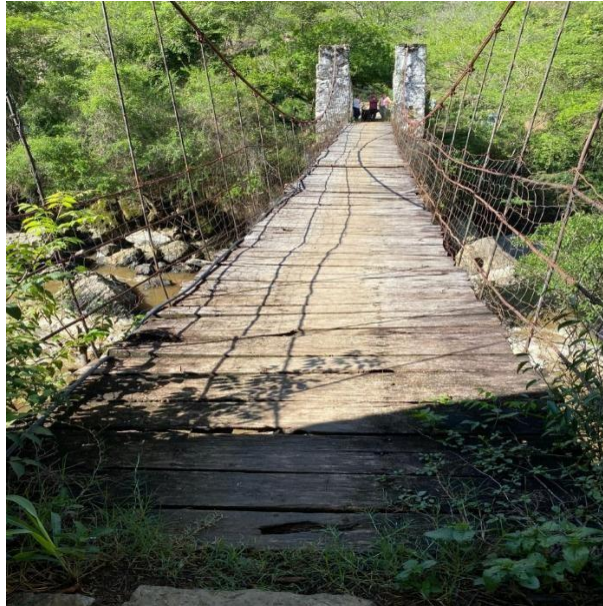
**Figura 30.** *Deterioro estructural del Puente sardinas*

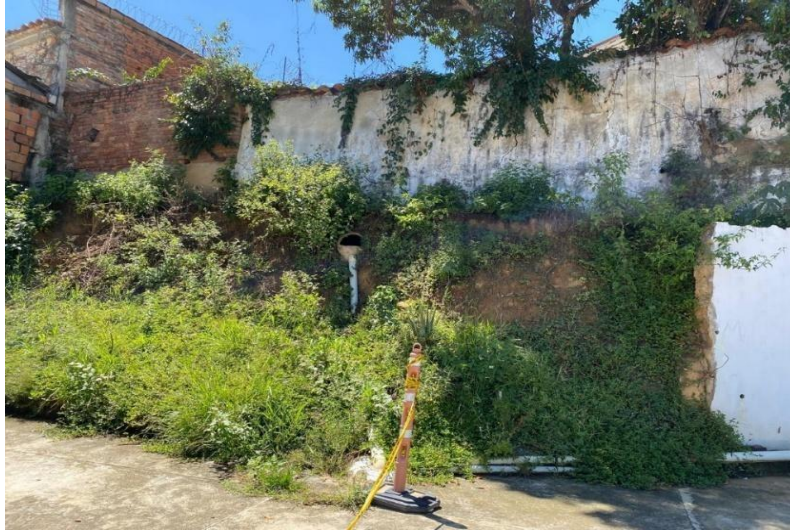
**Figura 31.** *Colapso de muro de contención terminal de transportes del Socorro*

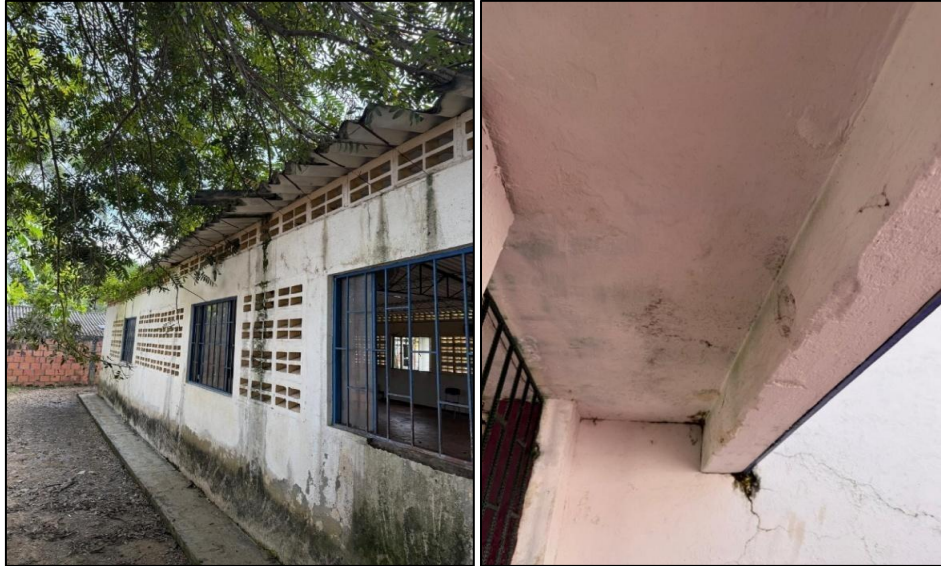
**Figura 35.** *Deterioro estructural Colegio Universitario Sede B "Kennedy"*

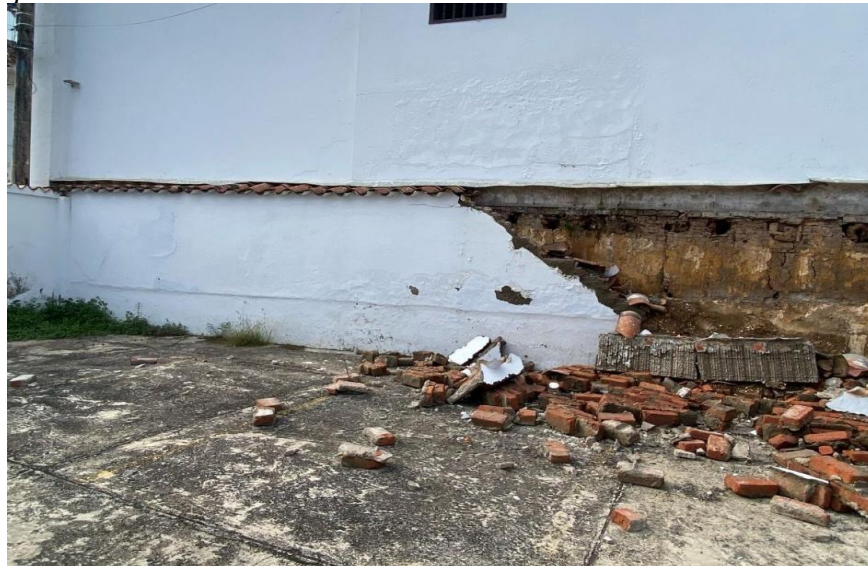
**Figura 37.** *Desprendimiento muro Hotel Tamacara*

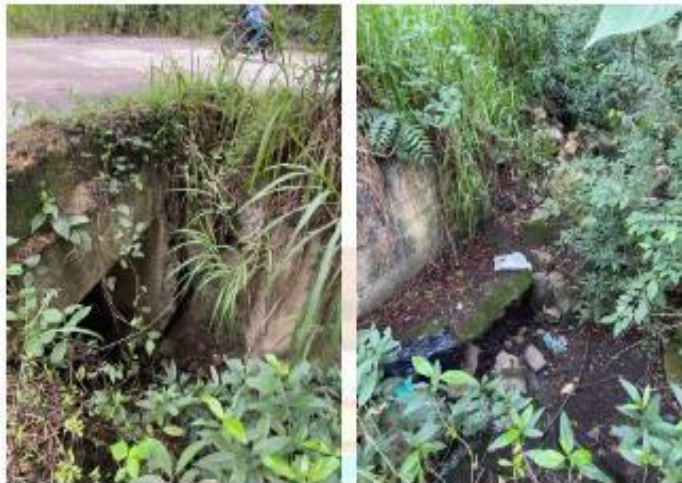
**Tramo 6**  
 Coordenadas: 6.45037°N, 73.293100°O  
 Recuperación de alcantarilla a causa del desprendimiento y fractura de esta
