**Estudio Patológico de la Infraestructura arquitectónica del Colegio Nacional Loperena**

Especialización Patología de la Construcción.

Universidad de Santo Tomas.

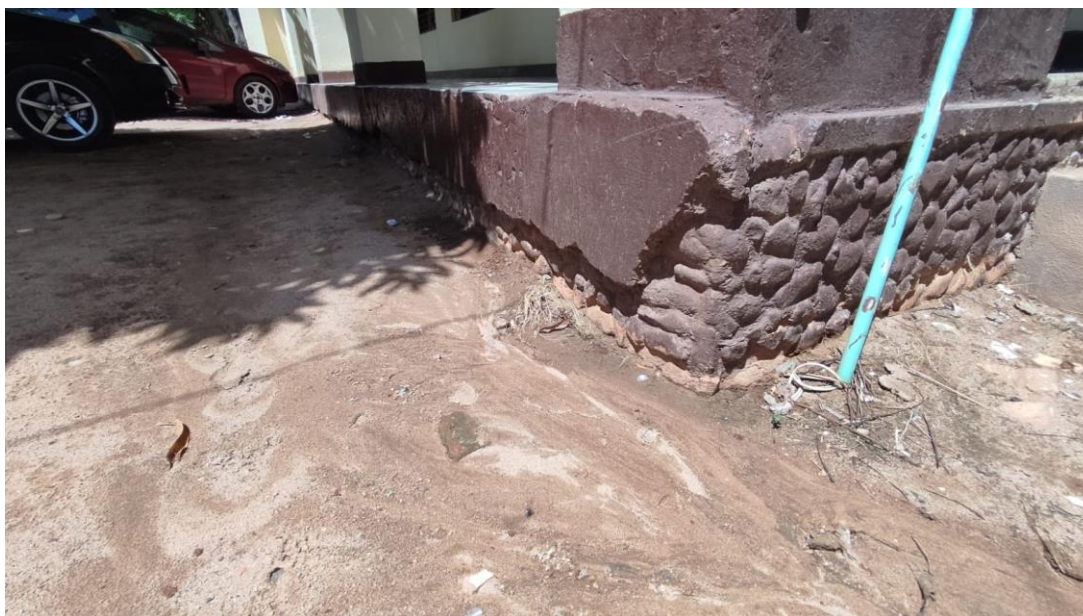
Figura 3. Tipo de cimentación encontrada en unos de los bloques de la institución

En la institución no existe registro que de conocimiento del tipo de cimentación que posee, se presume según los diversos estudios realizados a los antecedentes de la época y los comentarios recibidos de parte de los trabajadores más antiguos de la institución, los cuales comentan haber visto en algún momento de modificación, rocas de aproximadamente 10 – 14 cm, gracias a esto se infiere que la cimentación de la estructura está conformada por un mejoramiento en concreto ciclópeo o piedra pegada con unas zapatas corridas en concreto reforzado.

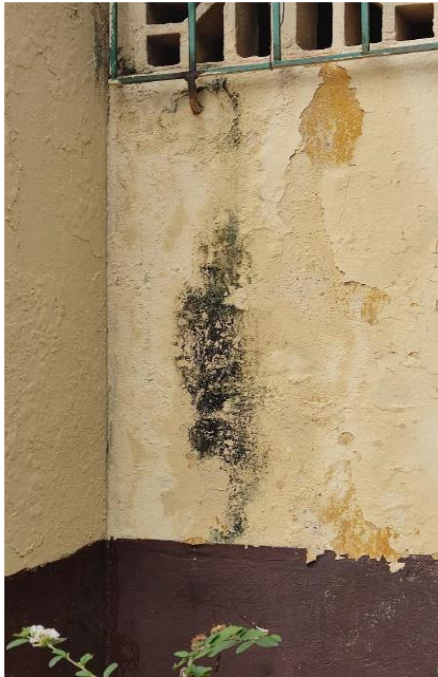
Figura 4. Presencia de humedad y descascaramiento de pintura.

Las diversas humedades encontradas han generado afectaciones leves, moderadas y severas en distintos puntos de la edificación, estas causando manchas y oscurecimiento de los colores, y en casos descascaramiento de las fachadas.

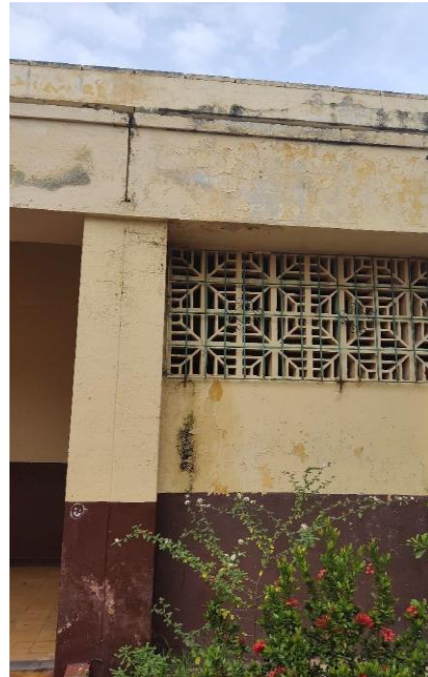
Figura 5. Presencia de humedad en antepecho y columnas.

También se presentan humedades por estancamiento de aguas lluvias en las cubiertas, causando con esto deterioro en los antepechos de las fachadas, crecimiento de moho y agrietamiento de elementos no estructurales.

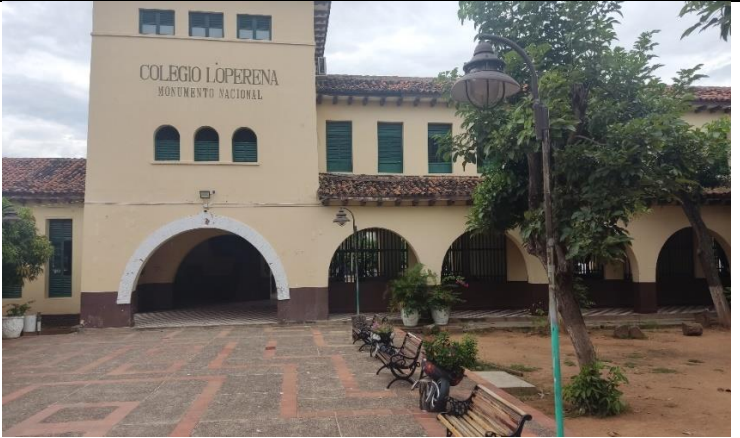
| | | Descripción | Fotografía |
|---|---|---|---|
| Estructura | Fachada | El colegio Loperena presenta una fachada conservada. A pesar de tener una buena conservación en sus muros, esta presenta afectaciones en la cubierta lo cual permite proliferación de humedades internas y crecimiento de vegetación. | <p>Fuente: Propia</p> |

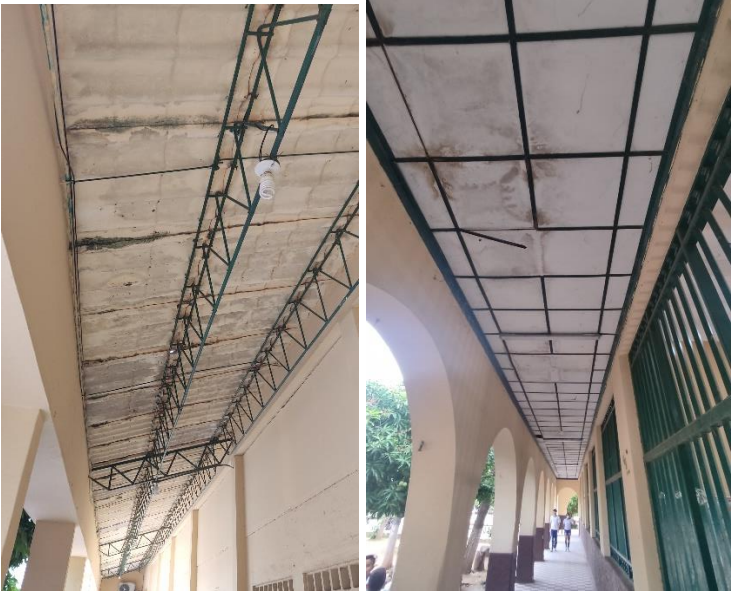
| | | Descripción | Fotografía |
|---|---|---|---|
| | Cubierta | Esta presenta humedades severas en diferentes puntos de la edificación, esto se debe a la afectación directa de las tejas de barro que conforman la cubierta, las cuales por el impacto de elementos lanzados por los alumnos y frutas de los árboles aledaños, se han visto fracturadas permitiendo el ingreso de fluidos, semillas y excremento de aves. Generando un deterioro, crecimiento de vegetación y humedades en su parte inferior. | <p>Fuente: Propia</p> |

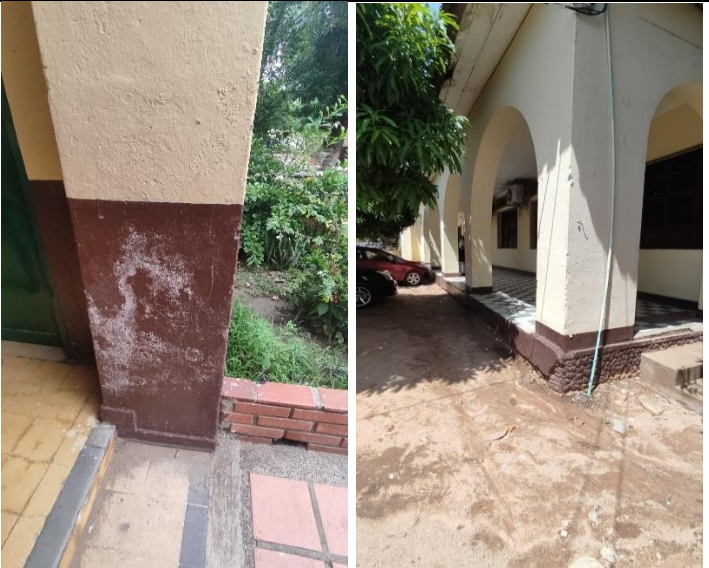
| | | Descripción | Fotografía |
|---|---|---|---|
| | Columnas | Hay columnas que presentan humedades, las cuales afectan el pañete y la pintura de estas, en el recorrido no se presencia fisuramiento o agrietamiento en los elementos. | <p>Fuente: Propia</p> |

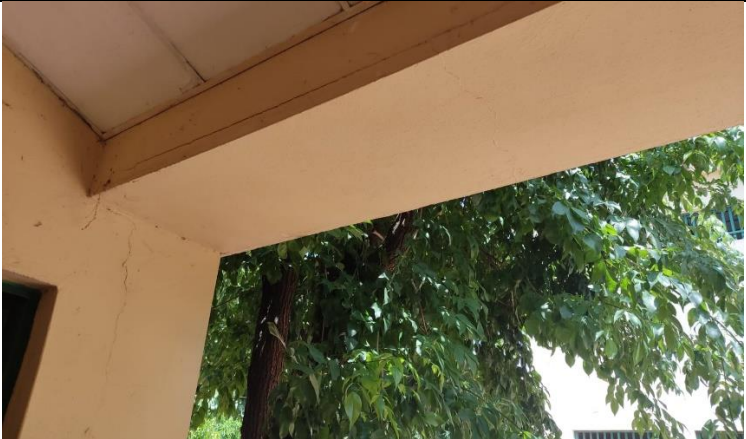
| | <b>Vigas</b> | <p>Presentan desprendimiento de elementos no estructurales en la parte inferior, esto por falta de mantenimiento, posibles filtraciones, y perdida de adherencia de los materiales.</p> | <p>Fuente: Propia</p> |

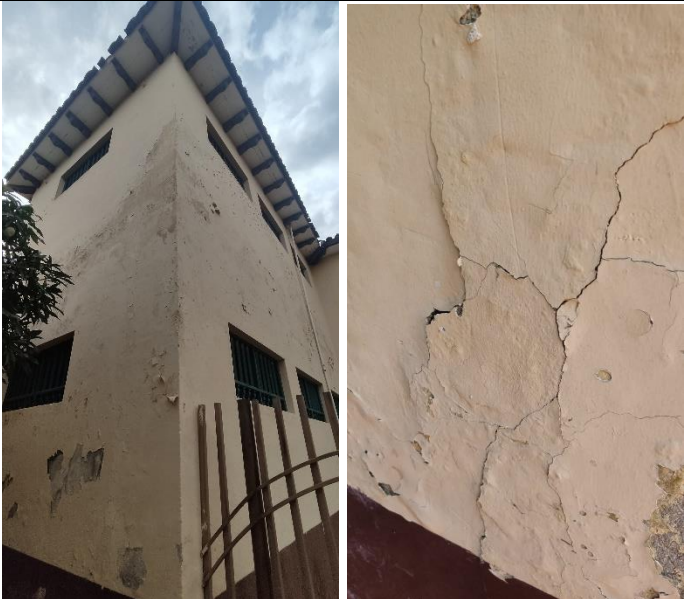
| | <b>Muros</b> | <p>Estos presentan desprendimiento del pañete por humedad severa, la cual puede ser efectos de capilaridad en algunos casos y además de posibles afectaciones por falta de mantenimiento en las tuberías internas de la edificación.</p> | <p>Fuente: Propia</p> |

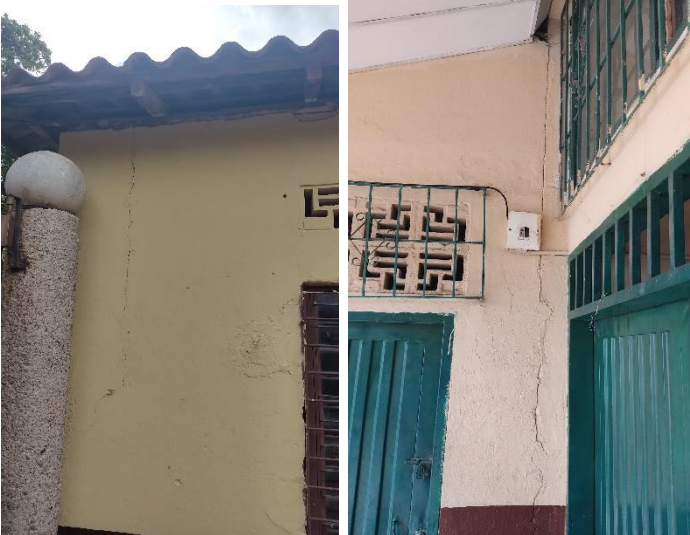
| <p><b>Fisuras</b></p> | <p>Se presentan fisuras por procesos constructivos erróneos en las uniones de los muros con los elementos estructurales (Columnas)</p> | <p>Fuente: Propia</p> |

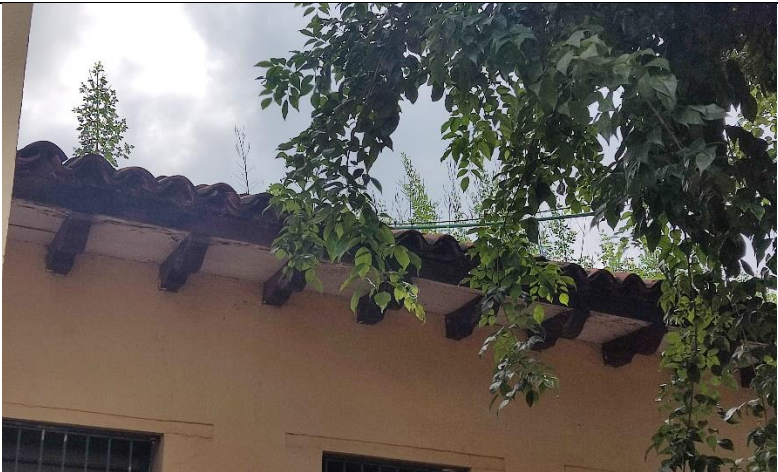
| Organismos | <b>Vegetales</b> | Se presenta crecimiento de vegetación, acumulo de materia orgánica y excrementos de aves en la cubierta por falta de mantenimiento de esta. | |

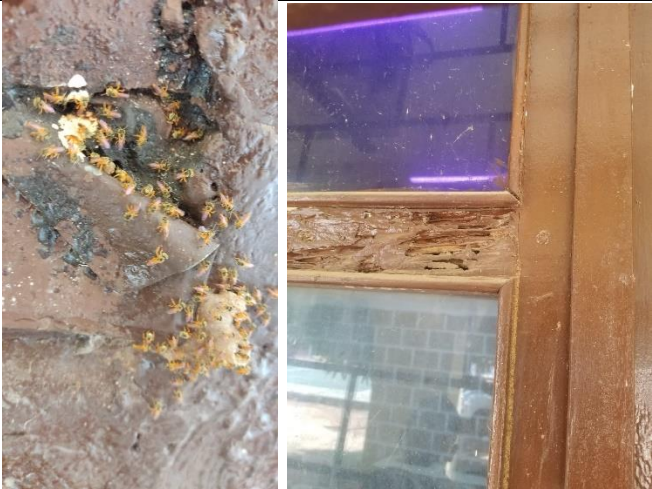
| | <b>Animales</b> | Se encuentran nidos de abejas en partes de la edificación, estas no afectan el funcionamiento estructural y tampoco son un riesgo para la comunidad. Además, se encontraron colonias de coleópteros erradicadas, con afectaciones graves en elemento en madera. | |
