**ESTUDIO PATOLÓGICO DEL EDIFICIO CAMI (CENTRO ADMINISTRATIVO  
MUNICIPAL INSTITUCIONAL) DEL MUNICIPIO DE TIERRALTA, DEPARTAMENTO DE  
CÓRDOBA**

**PRESENTADO POR:**  
**LUIS MIGUEL MADERA MARTÍNEZ**  
**CONSTRUCTOR EN ARQUITECTURA E INGENIERÍA**

**UNIVERSIDAD SANTO TOMÁS**  
**FACULTAD DE INGENIERÍA CIVIL**  
**ESPECIALIZACIÓN EN PATOLOGÍA DE LA CONSTRUCCIÓN**  
**2026**

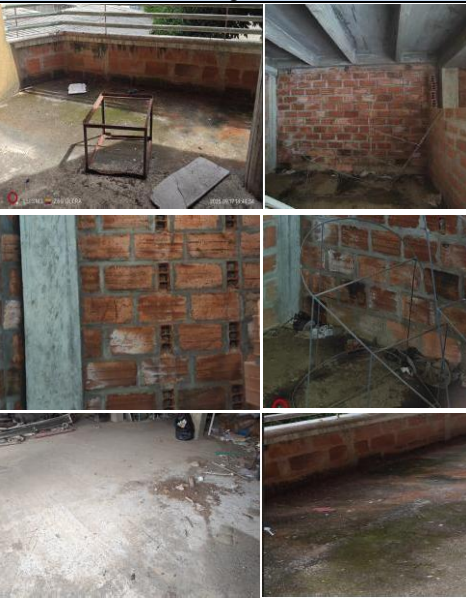
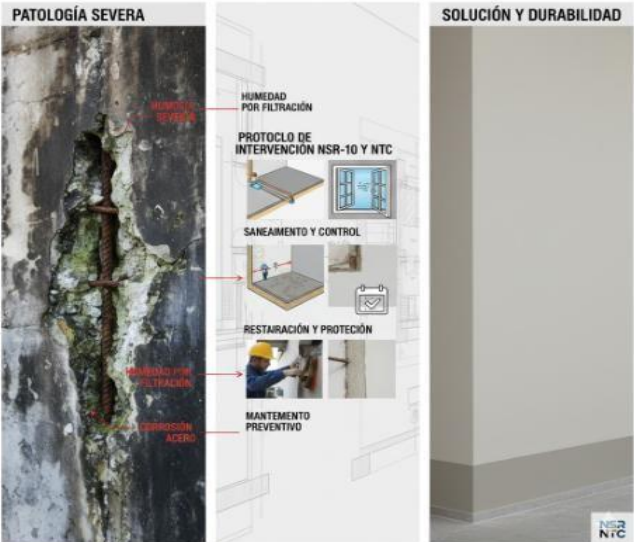
| UNIVERSIDAD SANTO TOMÁS<br>SEDE PRINCIPAL | | | | | FACULTAD DE INGENIERÍA CIVIL<br>ESPECIALIZACIÓN EN PATOLOGÍA DE LA CONSTRUCCIÓN | | Intervención | |
|---|---|---|---|---|---|---|---|--|
| | | | El inmueble sufre una importante patología por humedades, que llega a exteriorizarse con filtración y capilaridad a través de muros, vigas y losas. La causa a la que hay que atribuirlo es, probablemente, la falta de sistemas de impermeabilización; a esto, hay que añadir una exposición prolongada a los agentes atmosféricos (lluvia) y, de forma combinada, el uso de materiales porosos sin protección superficial lo hemos amenazado severamente. Un deterioro que se ha visto incrementado por la falta de mantenimiento e incluso por el abandono, que a su vez ha facilitado el crecimiento biológico (moho, musgo), la aparición de eflorescencias salinas y la corrosión de elementos estructurales de vital importancia. Situación que amenaza de manera directa la durabilidad, la salubridad ambiental y, principalmente, la capacidad resistente de diferentes componentes del edificio | | Se hace necesario establecer un protocolo de intervención que integre a todas las patologías descritas, poniendo en práctica la aplicación de los sistemas de impermeabilización superficial en las losas de cubiertas y paramentos verticales, la ejecución de barreras horizontales y/o verticales antihumedad por capilaridad en el zócalo de los muros, la limpieza y saneamiento de las superficies afectadas con el fin de eliminar la proliferación biológica (moho- musgo) y las eflorescencias salinas, la pasivación del acero de refuerzo determinado y la aplicación de recubrimientos protectores anticorrosivos, la ejecución de un plan de mejora de la ventilación natural y/o forzada, la ejecución de un control de fauna y la ejecución de un programa de mantenimiento preventivo periódico que garantice la durabilidad de los elementos y evite el regreso del deterioro descrito. | | | |

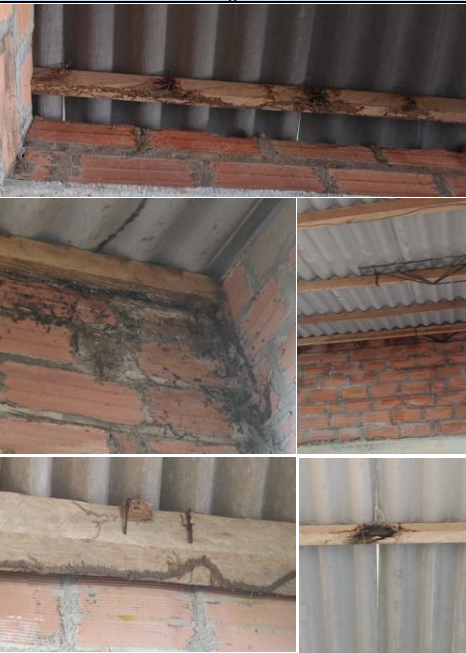
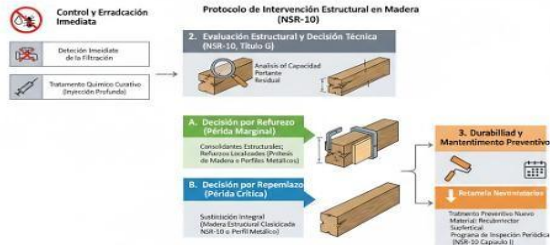
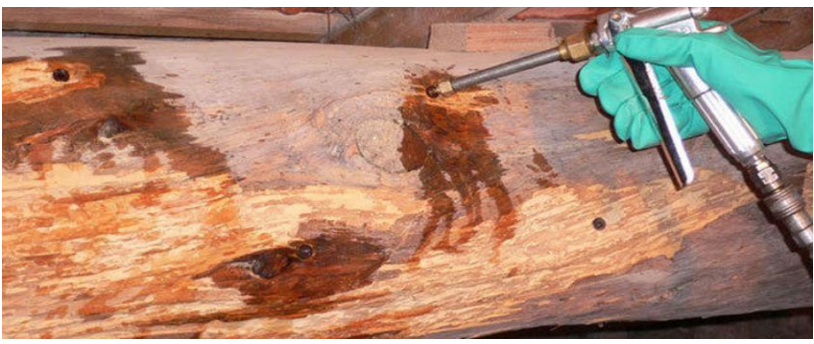
| <div> <div> <b>UNIVERSIDAD SANTO TOMÁS</b><br/> — SEDE PRINCIPAL — </div> </div> <div> <b>FACULTAD DE INGENIERIA CIVIL</b><br/> <b>ESPECIALIZACIÓN EN PATOLOGÍA DE LA CONSTRUCCIÓN</b> </div> | | | | | Intervención | |
|---|---|---|---|---|---|--|
| | | Ataque de insectos xilófagos y humedad | Las viguetas de madera presentan deterioro multicausal debido a la filtración hídrica y el ataque biológico (pudrición y termitas). Esto ha causado una crítica pérdida de la sección útil, mermando su capacidad portante y generando un riesgo de falla estructural en la cubierta. | | | |
| | | La constitución de la cubierta (viguetas de madera) muestra un deterioro multicausal de tipo progresivo, que se origina como resultado de la filtración hídrica por falta de planes de mantenimiento y por la ausencia de tratamientos protector. El contacto continuado con la humedad ha dado lugar a una degradación biológica severa como consecuencia de la pudrición fúngica que comporta la pérdida de una parte importante de la resistencia natural de la materia lignocelulósica. A su vez, el ataque por insectos xilófagos (termitas) ha hecho aparecer un sistema con perforaciones, vaciamiento interno. Como resultado de esta interacción, se percibe una considerable disminución de la sección útil efectiva para múltiples elementos, lo cual disminuye la capacidad portante de las viguetas. Esto compromete la estabilidad global de la cubierta y persiste en un umbral de ruptura (fallas localizadas o colapso parcial) que infringe directamente los requisitos de seguridad y capacidad resistente que deben cumplir los elementos estructurales según lo previsto en la NSR-10 (Capítulos A y B, y las condiciones de diseño para la estructura del sistema de madera). | | | | |

| <div> <div> <b>UNIVERSIDAD SANTO TOMÁS</b><br/> — SEDE PRINCIPAL — </div> </div> <div> <b>FACULTAD DE INGENIERIA CIVIL</b><br/> <b>ESPECIALIZACIÓN EN PATOLOGÍA DE LA CONSTRUCCIÓN</b> </div> | | | | | Intervención | |
|---|---|---|---|---|---|--|
| | | El envilecimiento de las viguetas, como consecuencia de la filtración hídrica y el ataque xilófago (termitas y descomposición), requiere de un diagnóstico inapelable. Si la pérdida de sección útil es escasa, tenemos que estabilizar el elemento con tratamientos químicos curativos contra insectos xilófagos, selladores hidrorrepelentes o fungicidas de gran poder de penetración. Sin embargo, la pérdida de sección importante, que es capaz de poner en jaque la capacidad portante, la única medida técnica aceptable consiste en el cambio total de las piezas deterioradas. Estas últimas deben ser de madera estructural y previamente tratadas (sin o con autoclave) para contar con una correcta resistencia biológica, evitando el riesgo de que se produzcan fallos estructurales o colapsos puntuales de la cubierta. | | | | |
