Estudio patológico de las afectaciones encontradas en la edificación de Niza IX – Bogotá D.C

Universidad Santo Tomás  
Facultad de Ingeniería Civil  
Especialización en Patología de la Construcción  
2025

El presente trabajo de grado tiene como propósito realizar un análisis patológico del Conjunto Residencial Niza IX, ubicado en la calle 127 de Bogotá. Este conjunto está conformado por ocho bloques de apartamentos de cinco pisos, construidos con un sistema estructural de muros portantes y cimentación sobre losas corridas, apoyadas en un mejoramiento del suelo natural. Desde su construcción, las edificaciones han evidenciado lesiones que comprometen tanto su estabilidad estructural como la seguridad de los habitantes.

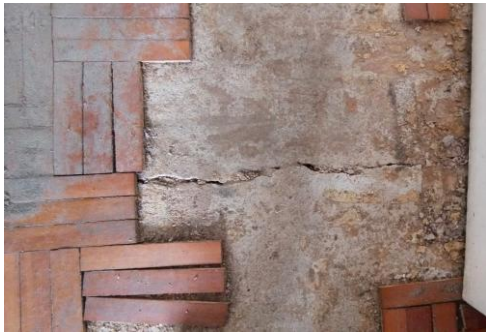
| <div>REGISTRO FOTOGRÁFICO</div> | <div>HALLAZGO</div> <p>se observa grieta vertical causadas por esfuerzo rasante introducido por la flecha del forjado soporte y desprendimiento de mortero hidráulico y desprendimiento del cerámico, los desprendimientos por compresión de la capa de agarre ocurren cuando se cuenta con una mala composición del mortero y no se ejecutó de la forma correcta por ejemplo la capa de reparto es poco uniforme , ademas pueden presentar exceso de humedad y esto puede generar desprendimiento</p> | |

| <div>OBSERVACIONES GENERALES</div> <p>Para este caso se anuló la causa, limitando los movimientos elásticos de la estructura con paraleles y cerchas metálicas, se recomienda un saneado o una inyección de mortero estructural de reparación para la grieta ,posteriormente sustituir la tableta cerámica cuidando que el reparto de la mezcla sea uniforme y que el diseño de la misma sea adecuada se puede implementar una acción de mantenimiento realizando limpieza periódica a la cerámica y se puede realizar una protección para evitar humedades</p> | | |

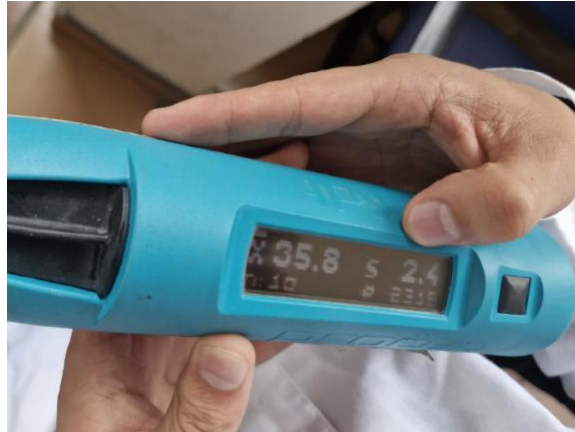
Figura 7. Ensayo Esclerometría.

El ensayo de esclerometría se efectuó conforme a los procedimientos establecidos, mediante la medición del número de rebotes en la superficie del concreto, variable que puede verse influenciada por el contenido de humedad, el tipo de acabado superficial y la posición de colocación del concreto (*ver Anexo 3, Fotografía 9. Registro fotográfico ensayo de esclerometría*). Durante la ejecución del ensayo se evidenció un alto contenido de humedad superficial y un notable deterioro en los materiales, condiciones que dificultaron parcialmente la obtención de lecturas precisas, pero que permitieron confirmar la pérdida significativa de resistencia y homogeneidad en el concreto de varios elementos estructurales.

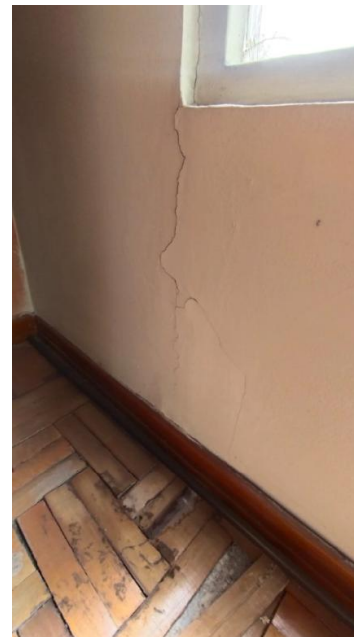
Figura 9. Fisura antepechos

Por otra parte, se evidenció que la mayoría de las fisuras y grietas se presentan en los antepechos de los apartamentos, cuya causa principal se atribuye a un diseño inadecuado de estos elementos (*ver Anexo 3, Fotografía 11. Fisuras en antepechos*). Asimismo, se identificaron fisuras en los pisos de las unidades habitacionales, asociadas a desniveles y asentamientos diferenciales entre los distintos módulos del conjunto (*ver Anexo 3, Fotografía 12. Fisuras en pisos*).

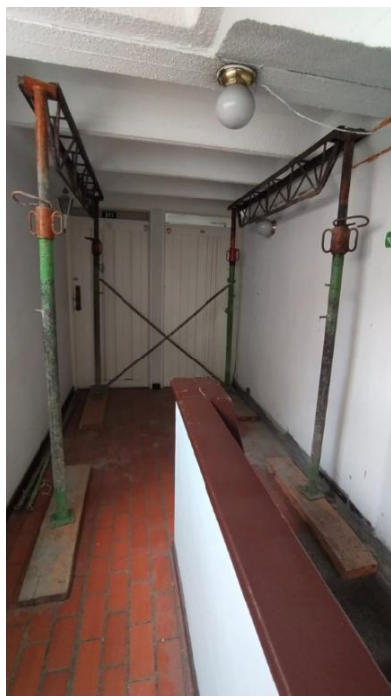
*Figura 11. Deformaciones*

Desde el momento de su construcción las edificaciones han venido presentando una serie de lesiones, siendo fisuras y grietas en muros y losas debidas a asentamientos las lesiones más comunes. Se tienen factores de diseño y constructivos tales como muros estructurales portantes en un solo sentido, además de las deficiencias en la cimentación y reemplazos en el suelo, sumados a estudios técnicos mal elaborados, han causado graves afectaciones a la estructura de las edificaciones hasta el punto de tener que ser evacuados parcialmente, así como se evidencia en el *Anexo 3. Figura 11. Deformaciones*.

Adicionalmente, se observaron deformaciones en los marcos de puertas y ventanas, consecuencia directa de los asentamientos diferenciales experimentados por la estructura (*ver Anexo 3, Fotografía 13. Deformaciones*). Finalmente, se constató en los muros estructurales la presencia de humedad y el desprendimiento del acabado superficial, lo cual agrava el deterioro estético y funcional del inmueble (*ver Anexo 3, Fotografía 14. Humedad y desprendimiento de acabados*).

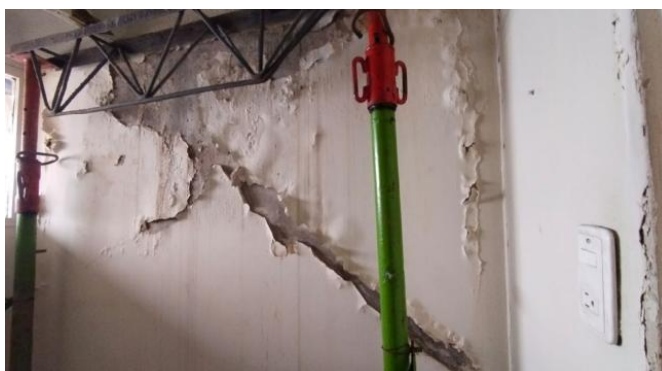
*Figura 12. Humedad*

Las deficiencias antes mencionadas han causado asentamientos diferenciales los cuales generaron todo tipo de grietas en muros y losas poniendo en riesgo la integridad de las estructuras tal y como se evidencia en el *Anexo 3. Figura 12. Humedad*. Por todo lo anterior desde el año 1988 las edificaciones han recibido una serie de mantenimientos mencionados previamente, que ayudaron a mitigar los daños estructurales presentados, pero que no han detenido por completo los asentamientos de la estructura los cuales día a día se acentúan más y generan más lesiones afectando la seguridad de la estructura.
