ESTUDIO PATOLÓGICO Y ESTRATEGIA DE REHABILITACIÓN PARA  
EDIFICACIONES EXISTENTES, Y CRITERIOS A TENER EN CUENTA PARA  
EDIFICACIONES NUEVAS. CASO DE ESTUDIO MANZANA UBICADA ENTRE LAS  
CARRERAS 15 Y 16A Y LAS CALLES 77 Y 79, BARRIO EL LAGO.

ING. STIVEN PADILLA PEÑA

PROYECTO DE GRADO  
UNIVERSIDAD SANTO TOMÁS  
FACULTAD INGENIERÍA CIVIL  
MAESTRÍA EN PATOLOGÍA DE LA CONSTRUCCIÓN  
BOGOTÁ, COLOMBIA  
2025

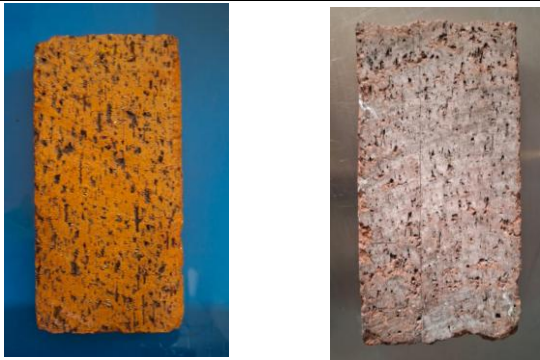
| Espacio Público | Primaria (Eflorescencia en arcilla) | Manchas blancas por migración salina | Humedad ascendente + drenaje deficiente | Lavado + sellado hidrófugo |

| Muestra Adoquines de arcilla (Espacio Público) - Efluorescencia | | |
|---|---|---|
| A-EP-2-1 | <div>Muestra durante ensayo</div> <div>Muestra despues del ensayo</div> | Muestra efluorescente, con manchas blancas en forma de polvo |
