ESTUDIO PATOLOGICO A LA PLATAFORMA DEL SATELITE INTERNACIONAL  
DEL AEROPUERTO ALFONSO BONILLA ARAGÓN DE LA CIUDAD DE  
PALMIRA

UNIVERSIDAD SANTO TOMAS ABIERTA Y A DISTANCIA (VUAD)  
FACULTAD DE CIENCIAS Y TECNOLOGIAS  
PROGRAMA DE PATOLOGIA DE LA CONSTRUCCION  
BOGOTA D.C  
2017

TRABAJO PROFESIONAL INTEGRADO PARA OPTAR POR EL TÍTULO DE  
ESPECIALISTA EN PATOLOGIA DE LA CONSTRUCCIÓN

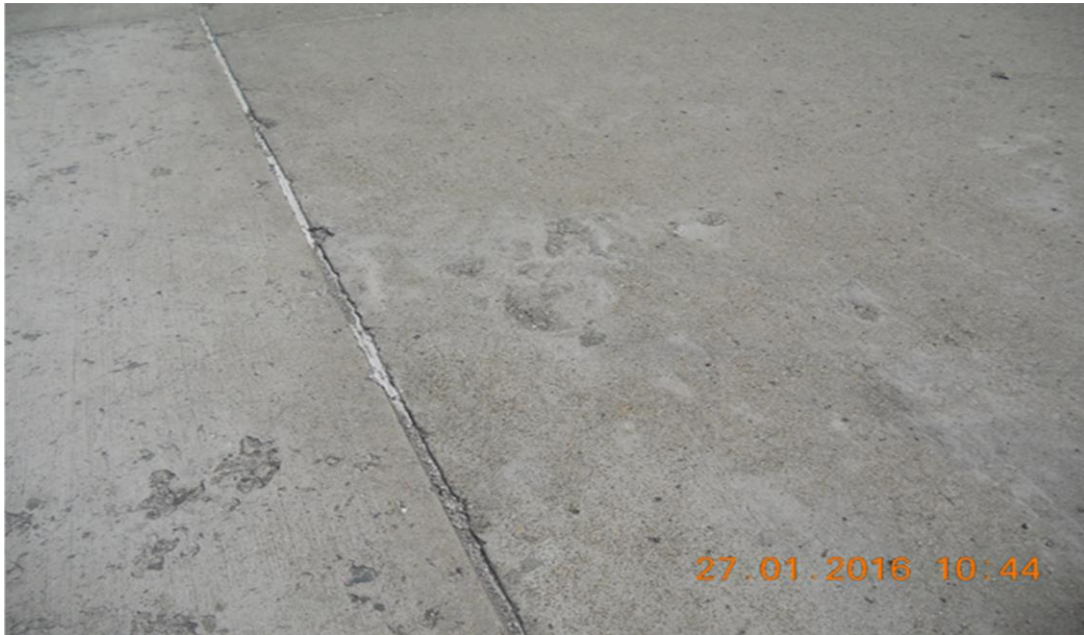
Se considera como deterioro del sello cualquiera de los siguientes defectos: extrusión del sello, endurecimiento, pérdida de adherencia entre el sello y la losa, pérdida parcial o total del sello e incrustación de materiales ajenos y crecimiento de vegetación. Este deterioro se presenta en pavimentos de placas de concreto simple y en placas de concreto reforzado.

Figura. 17 Deficiencia del sellado de las juntas de la plataforma

- Endurecimiento del sello: producto de mala calidad, envejecimiento.
- Pérdida de adherencia entre el sello y la placa: producto de mala calidad, sellado mal colocado, caja mal diseñada, paredes sucias en el momento de aplicar el sello.
- Pérdida de sello: producto de mala calidad, procedimiento de colocación deficiente, movimiento relativo excesivo entre losas aledañas, poca consistencia del material de sello.
- Extrusión del material del sello: exceso de sello, producto de mala calidad, procedimiento de colocación deficiente, incremento severo de temperatura que provoca el movimiento de las losas y el ablandamiento del material, puesta en servicio de la vía antes del fraguado del sello.
- Incrustación de material incompresible: ocasionada por la cercanía de bermas no pavimentadas o la caída de materiales de vehículos que transitan por la vía.

**Evolución probable:** El deterioro más probable de ocurrir debido a la evolución de la falla de sello es el desportillamiento y el bombeo.

- Alto: Longitud con deficiencia de sellado mayor al 25% de la longitud de la junta, entrada de agua y/o material incompresible, el cambio y resellado debe ser inmediato.

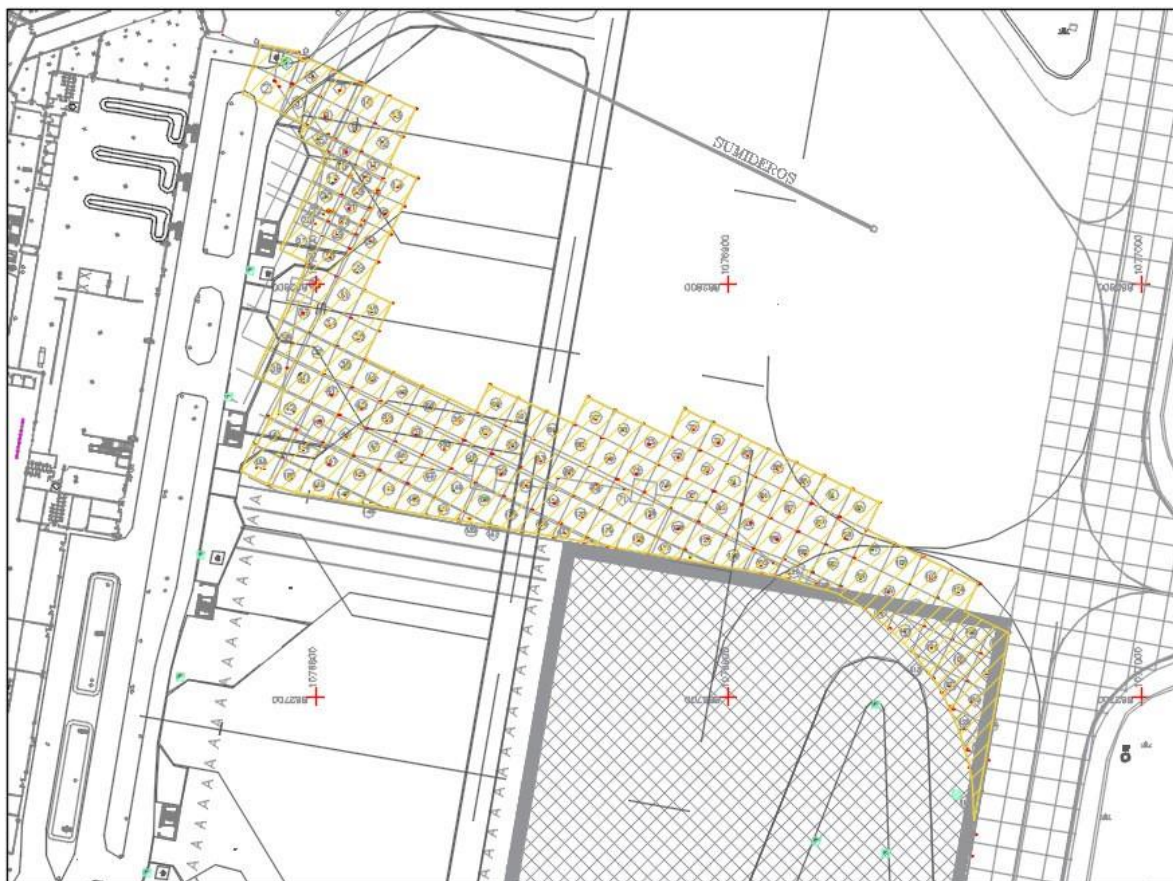
En la inspección se encontró que todas las placas tienen deterioro y daños en el sellado de las juntas, como se muestra a continuación:

Figura. 18 Localización de placas que tienen deficiencia en el sellado de las juntas

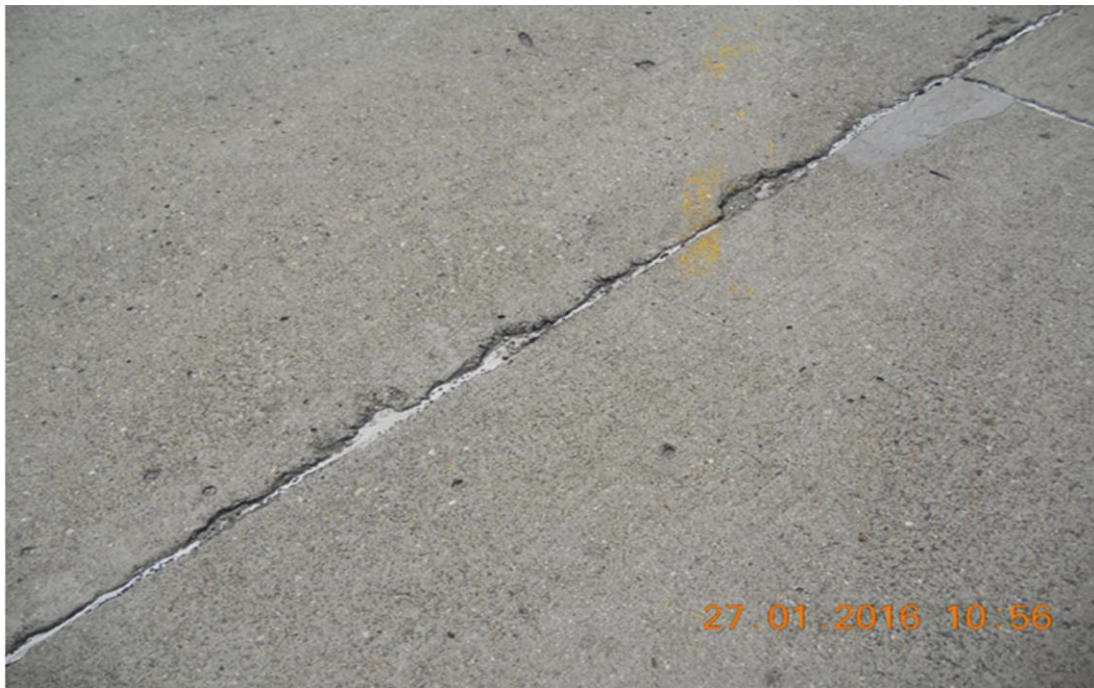
Desintegración de las aristas de una junta (longitudinal, transversal), con pérdida de trozos, que puede afectar hasta 0,15 m (15 cm) a lado y lado de la junta. Este tipo de deterioro se presenta en todos los tipos de pavimento rígido con juntas.

Figura. 19 Desportillamiento de las juntas

- Debilitamiento de los bordes de la junta debido a defectos constructivos.
- Desintegración del concreto, por mala calidad del material.

- Presencia de material incompresible en la junta, el cual al expandirse genera concentración de esfuerzos y la posterior falla ante el paso de vehículos.
- Mal procedimiento de corte de la junta.
- Aplicación de cargas antes de conseguir la resistencia mínima recomendada del concreto.

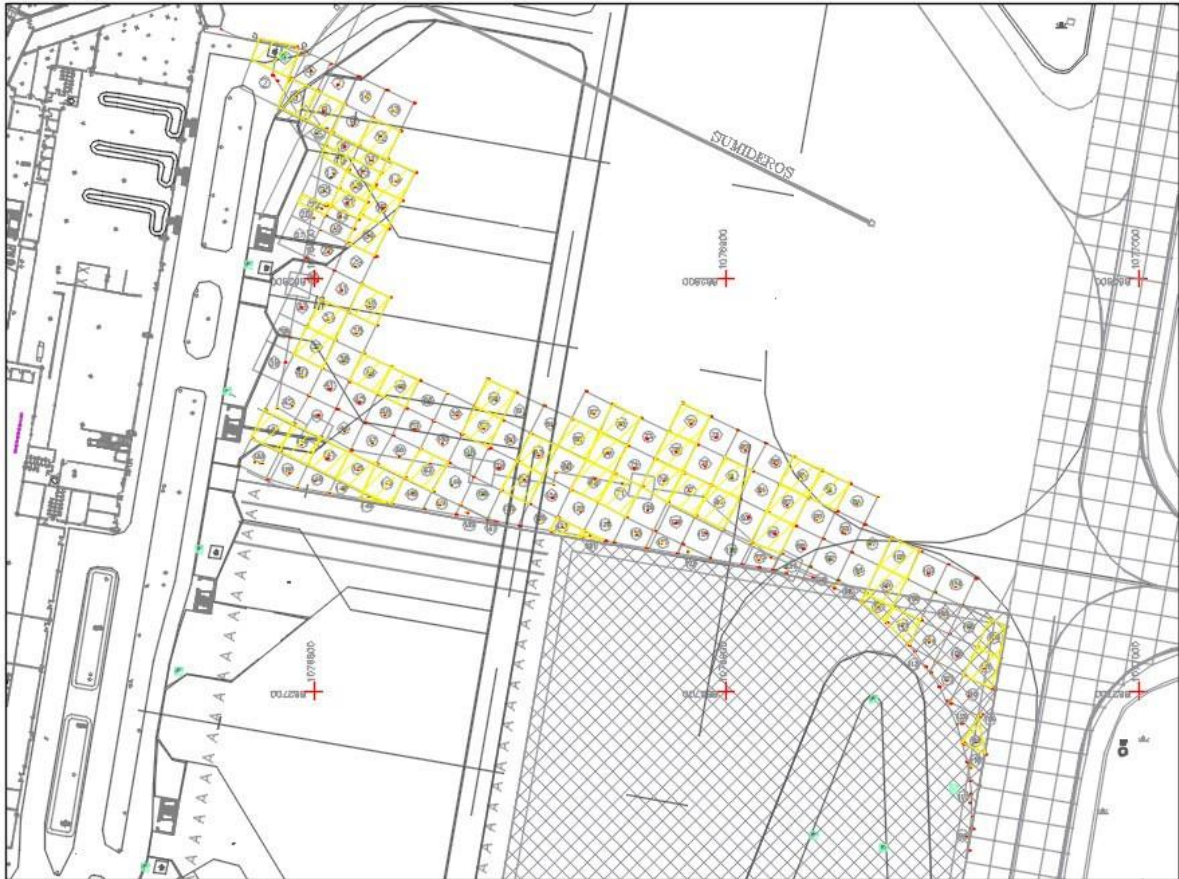
En la inspección se encontró que 52 losas sufren de esta lesión, su localización se muestra a continuación:

Figura. 20 Localización de placas que tienen desportillamiento en las juntas

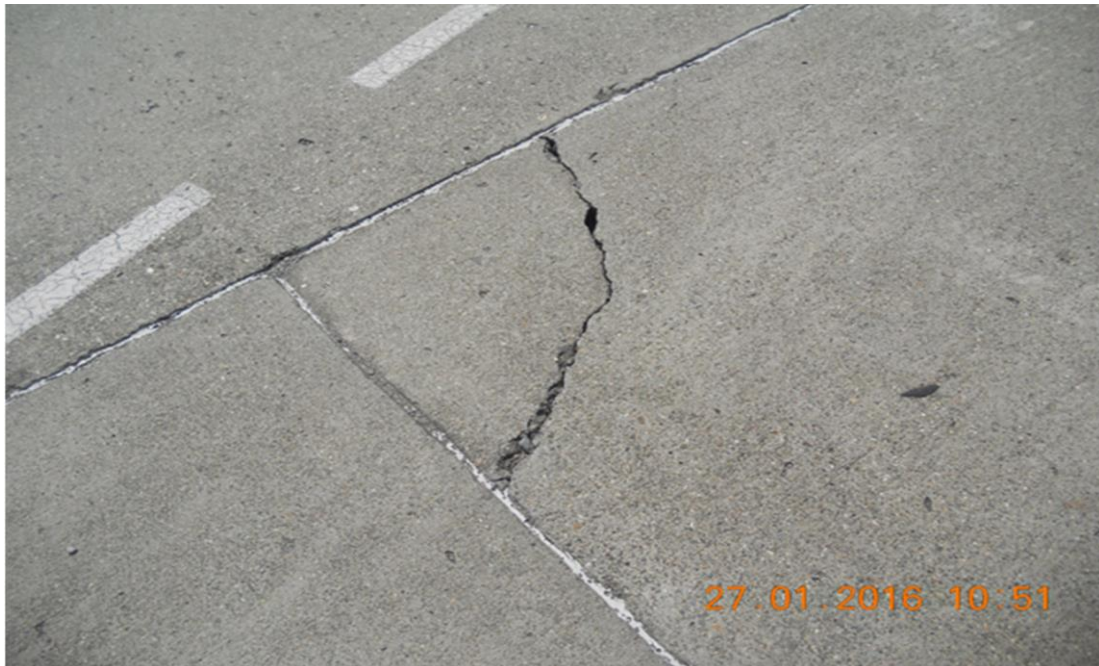
Este tipo de deterioro genera un bloque de forma triangular en la losa; se presenta generalmente al interceptar las juntas transversal y longitudinal, describiendo un ángulo mayor que  $45^\circ$ , con respecto a la dirección del tránsito. La longitud de los lados del triángulo sobre la junta de la losa varía entre 0,3 m y la mitad del ancho de la losa. Este tipo de daño se presenta en placas de concreto simple y en placas de concreto reforzado.

Figura. 21 Grietas de esquina

- Asentamiento de la base y/o la subrasante.
- Falta de apoyo de la losa, originado por erosión de la base.
- Sobrecarga en las esquinas.
- Deficiente transmisión de cargas entre las losas adyacentes.

**Evolución probable:** Se pueden generar o incrementar los escalonamientos y producir fracturas múltiples en las losas.

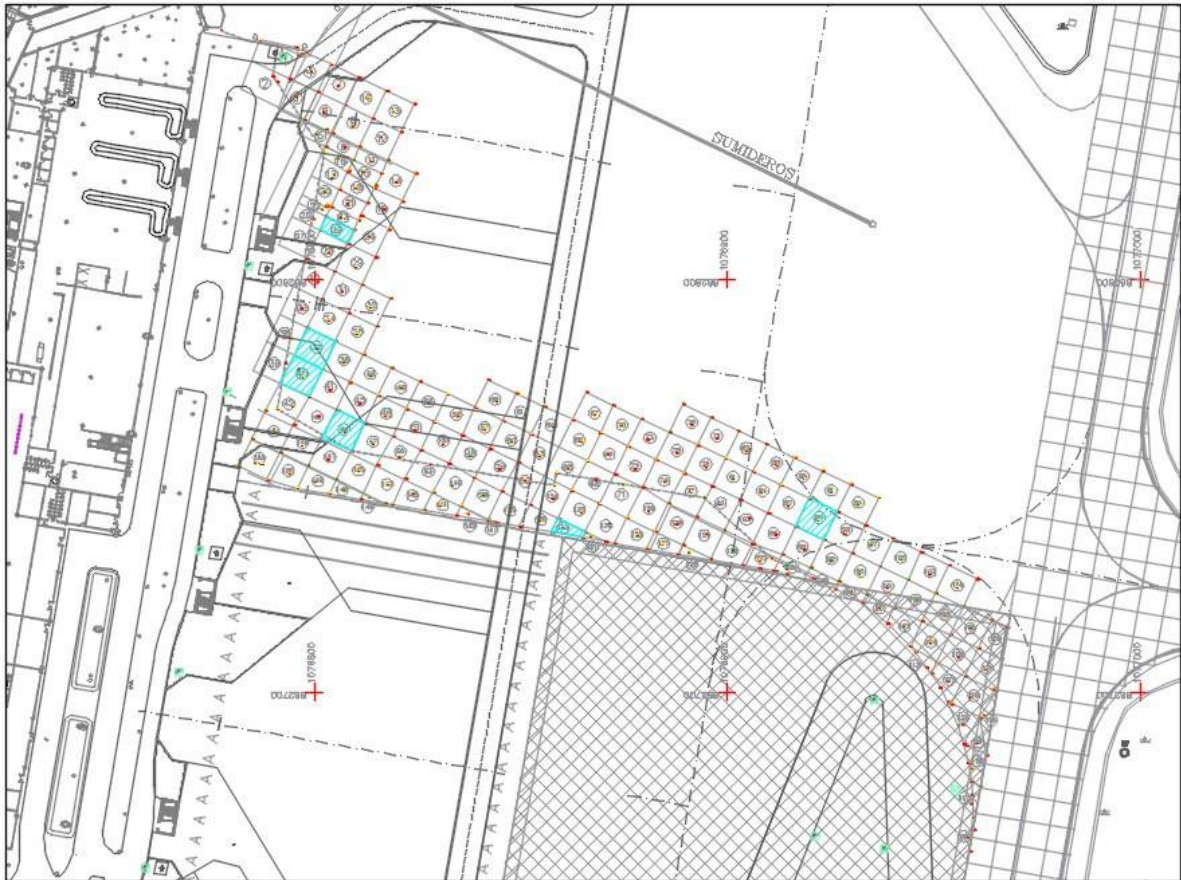
Este tipo de lesión se encontró en 6 placas su localización se muestra a continuación:

Figura. 22 Localización de placas que presentan grietas de esquina

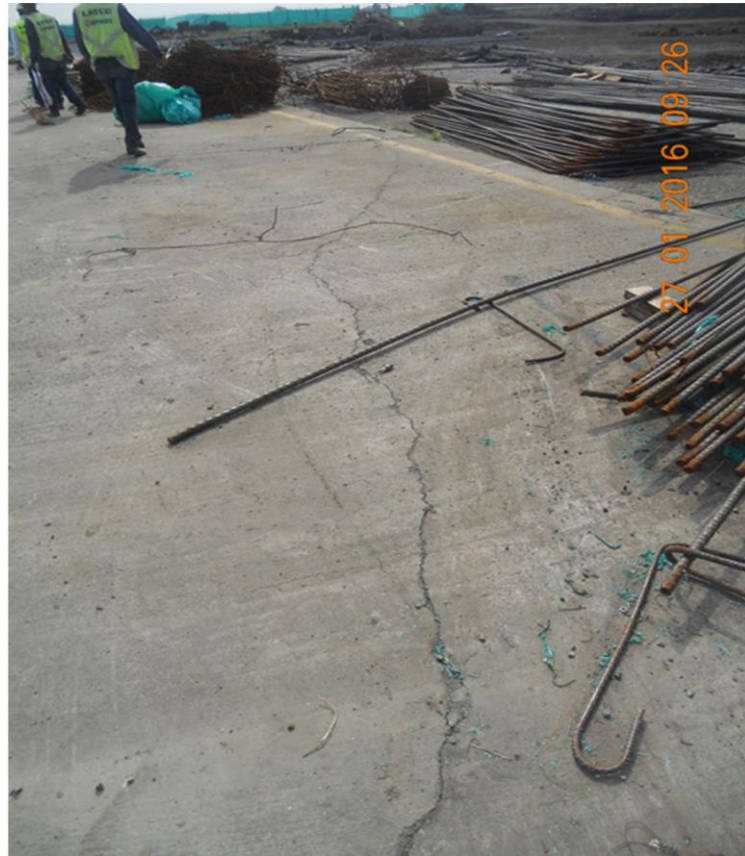
Grietas predominantemente paralelas al eje de la calzada o que se extienden desde una junta transversal hasta el borde de la losa, pero la intersección se produce a una distancia (L) mucho mayor que la mitad de la longitud de la losa. Este tipo de daño se presenta en todos los tipos de pavimento rígido.

Figura. 23 Grietas longitudinales en plataforma

- Fracturas múltiples en las losas.
- Escalonamiento

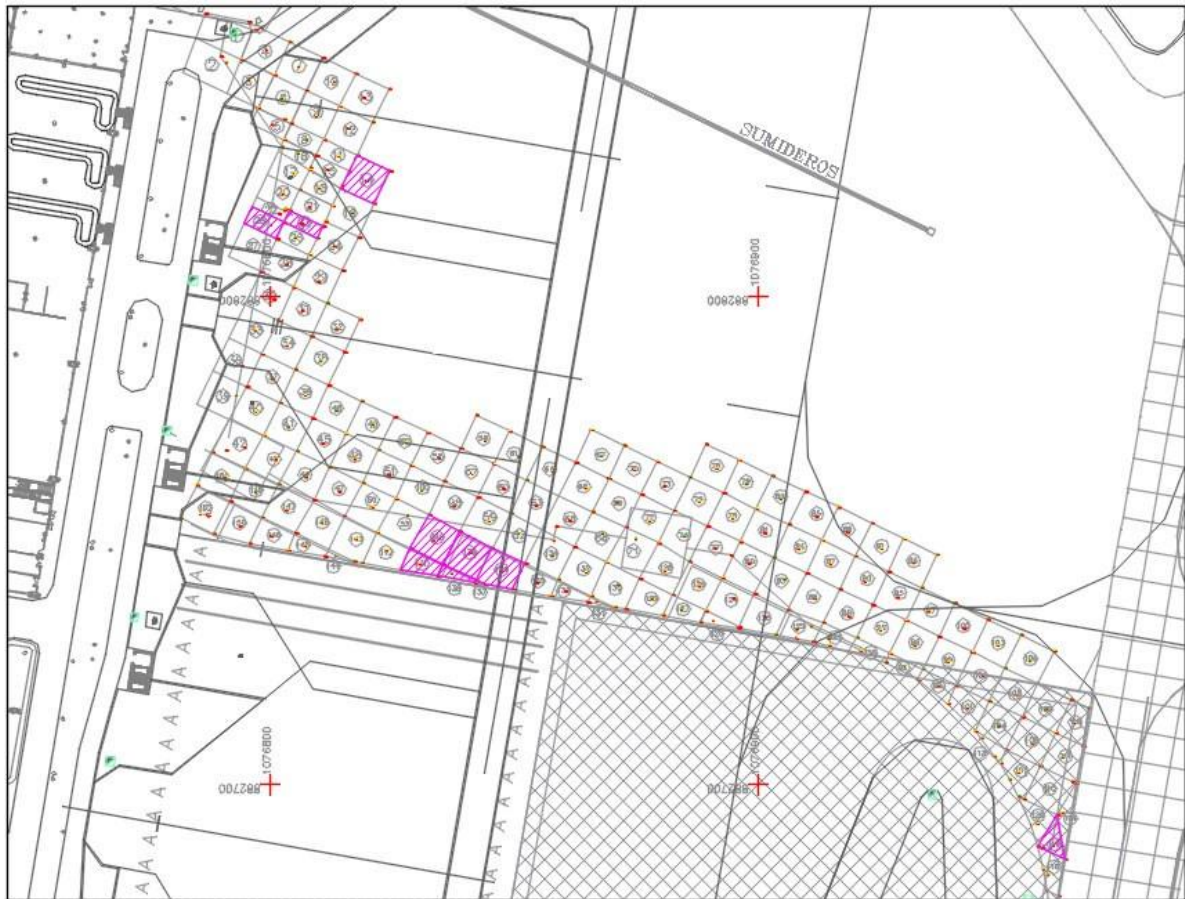
Este tipo de lesión se encontró en 9 placas su localización se muestra a continuación:

Figura. 24 Localización de placas que presentan grietas longitudinales

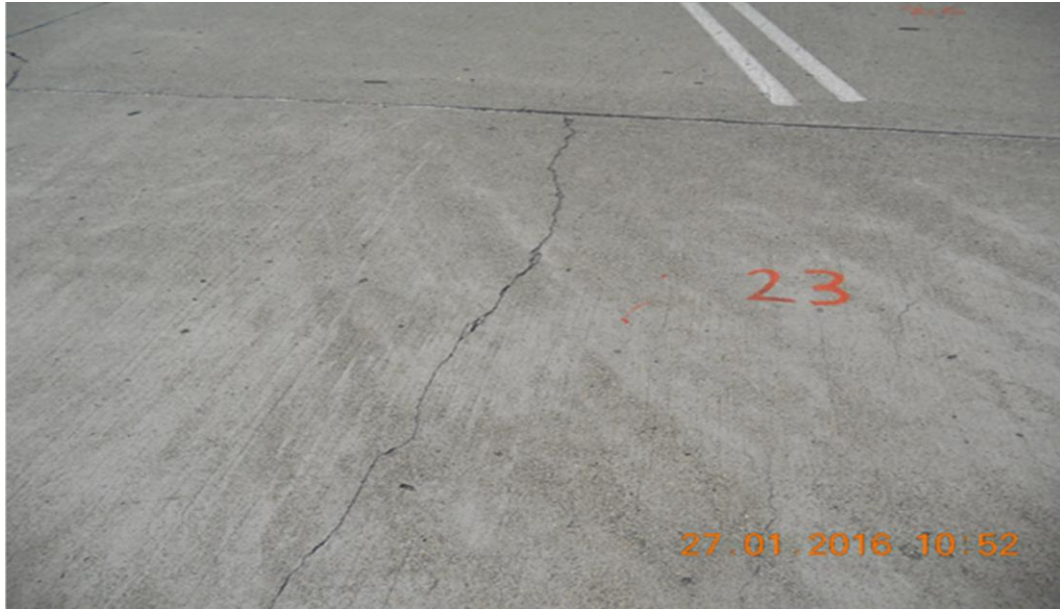
Grietas que se presentan perpendiculares al eje de circulación de la vía. Pueden extenderse desde la junta transversal hasta la junta longitudinal, siempre que la intersección con la junta transversal esté a una distancia del borde (T) mayor que la mitad del ancho de la losa y la intersección con la junta longitudinal se encuentra a una distancia inferior que la mitad del largo de la losa (L). Este tipo de daño se presenta en todos los tipos de pavimento rígido.

Figura. 25 Placas que presentan grietas Transversales

**Evolución probable:** El daño con mayor probabilidad de aparición, como consecuencia de la evolución de las grietas transversales son las grietas en bloque, también puede haber escalonamiento por la entrada de agua.

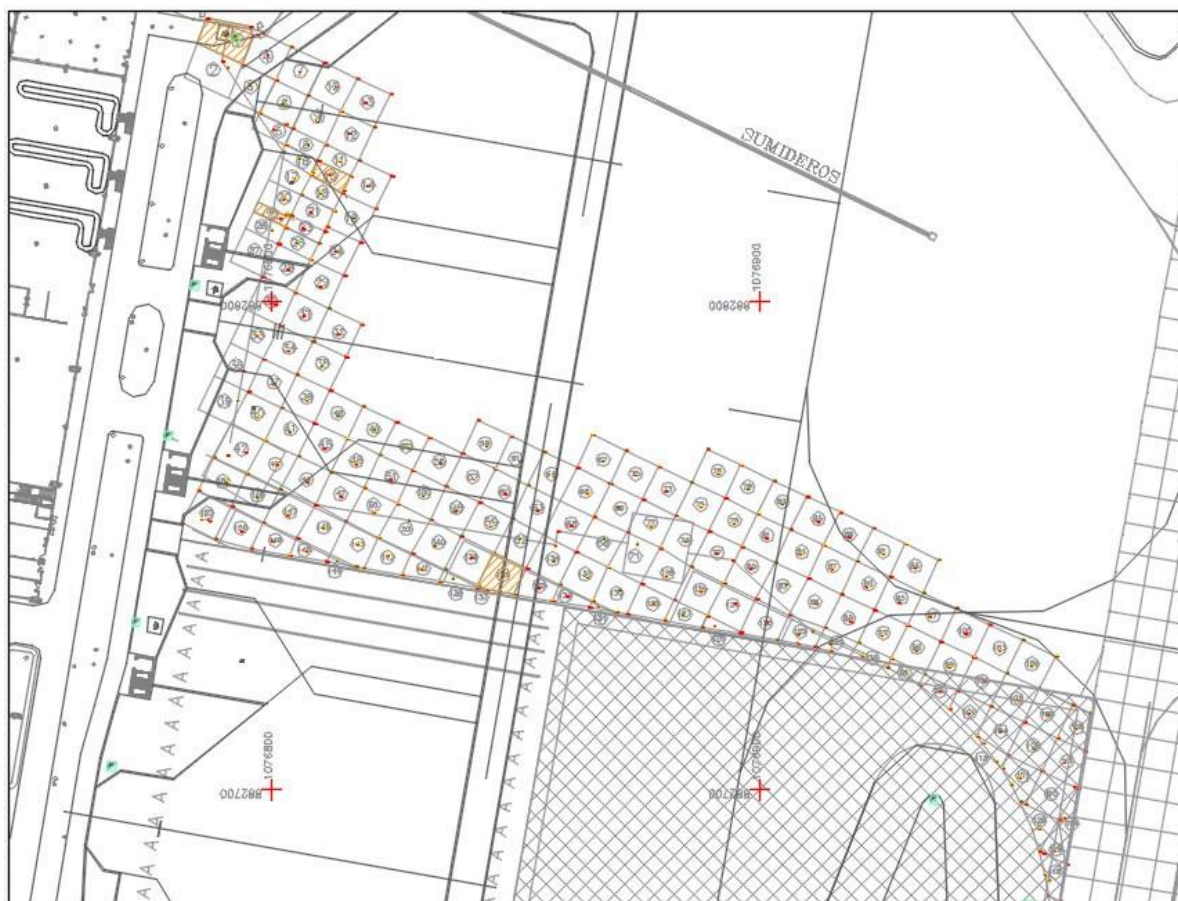
Este tipo de lesión se encontró en 4 placas su localización se muestra a continuación:

Figura. 26 Localización de placas que presentan grietas transversales

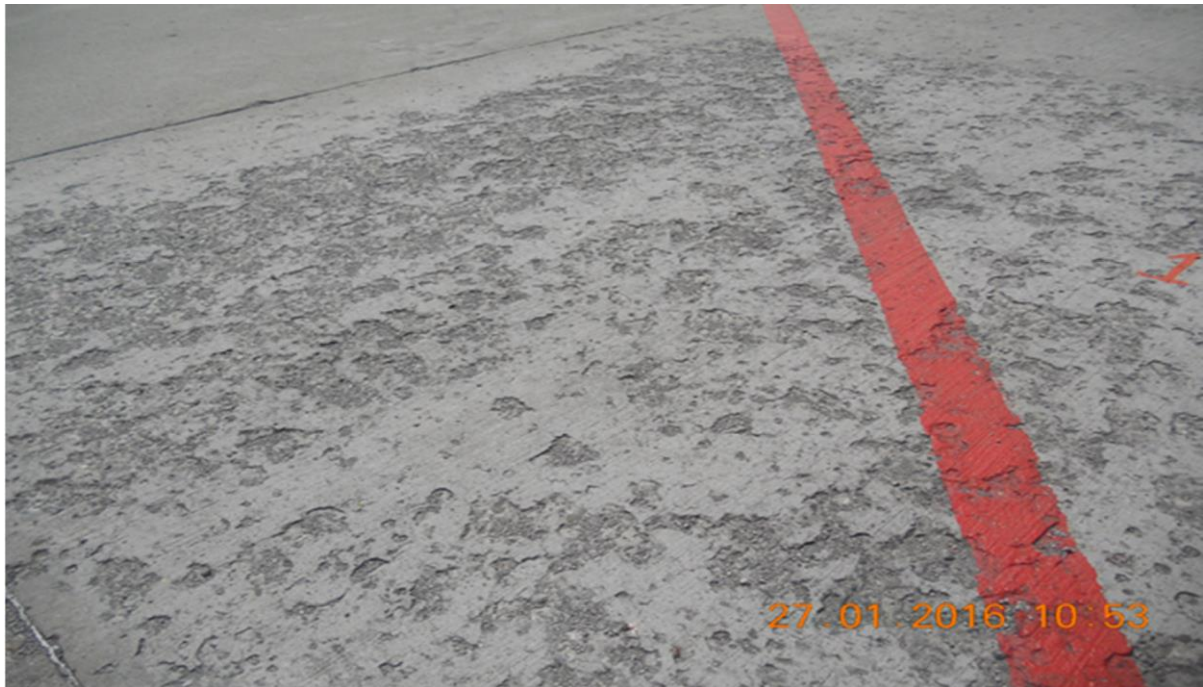
Descascaramiento es la rotura de la superficie de la losa hasta una profundidad del orden de 5 a 15 mm, por desprendimiento de pequeños trozos de concreto existiendo pérdida de material superficial y se clasifican de la siguiente forma:

Figura. 27 Placas que presentan descascaramientos

**Posibles Causas:** Los descascaramientos generalmente son consecuencia de un exceso de acabado del concreto fresco colocado, produciendo la exudación del mortero y agua, dando lugar a que la superficie del concreto resulte muy débil frente a la retracción.

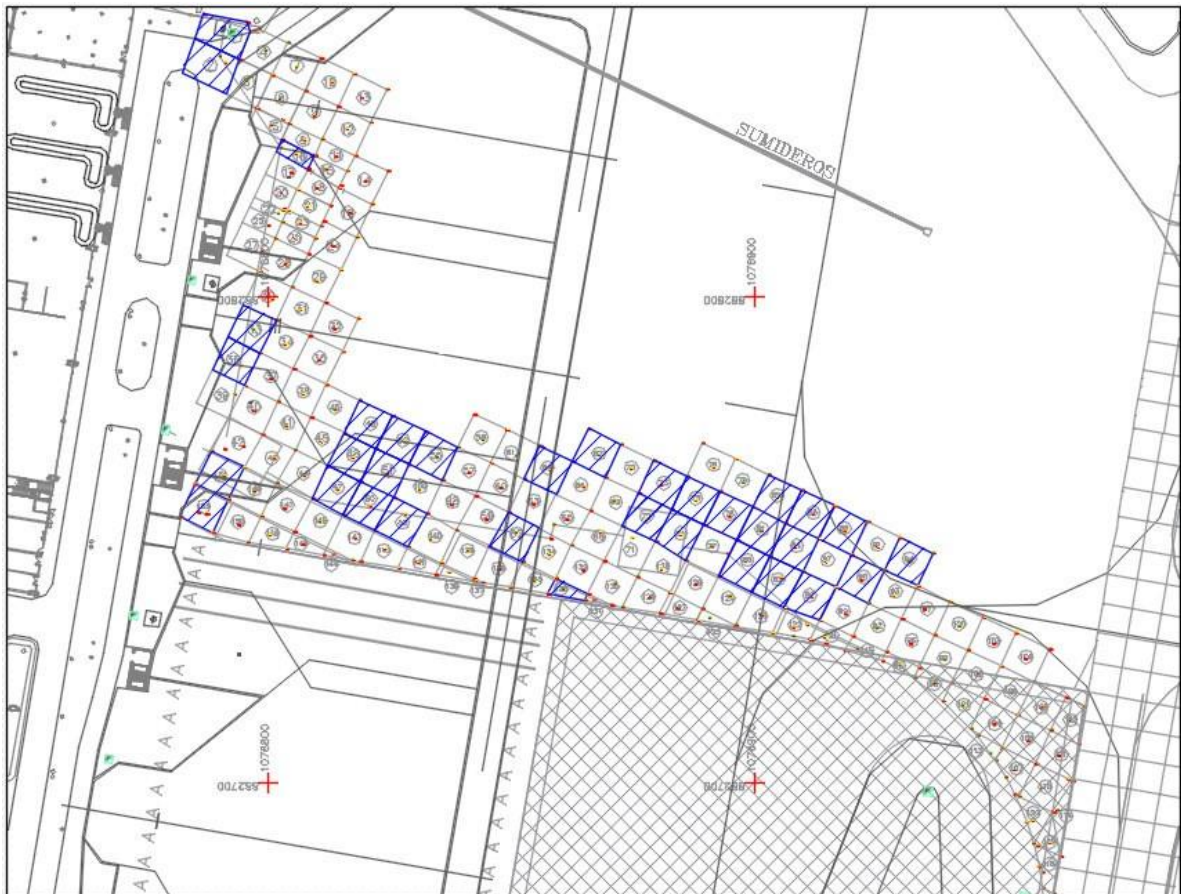
Este tipo de lesión se encontró en 36 placas su localización se muestra a continuación:

Figura. 28 Localización de placas que presentan descascaramiento

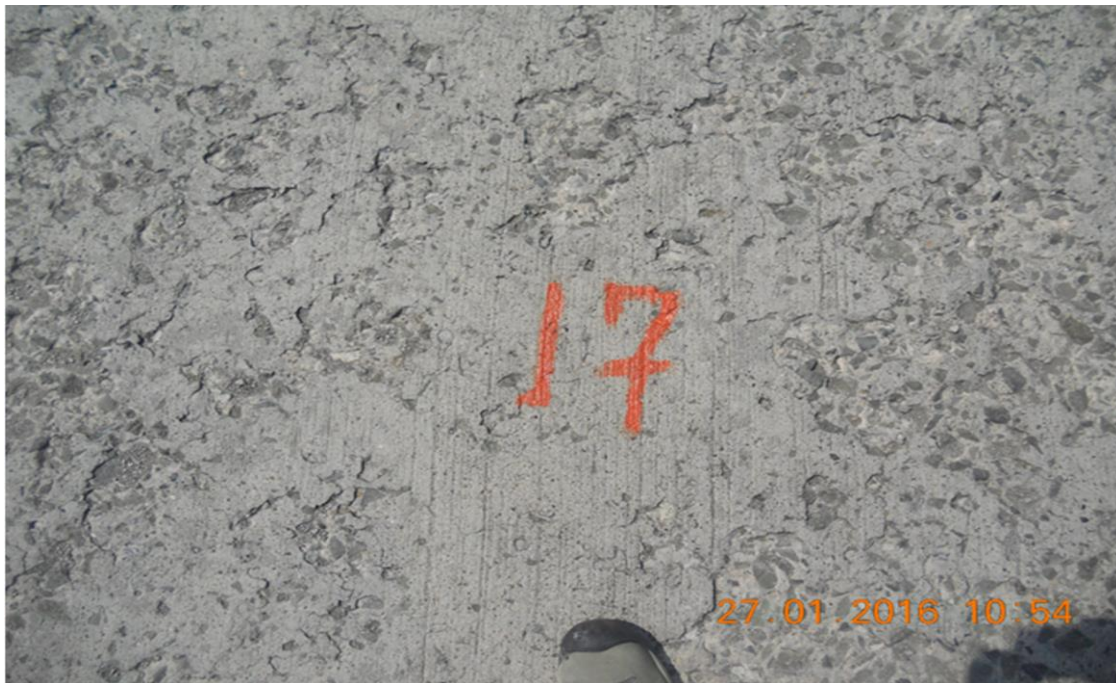
Alta: Peladuras generalizadas, se extienden en la superficie dando lugar a una superficie rugosa, con desprendimiento de agregado grueso formando cavidades o pequeños baches superficiales.

Figura. 29 Desintegración de la matriz de concreto en placa 17

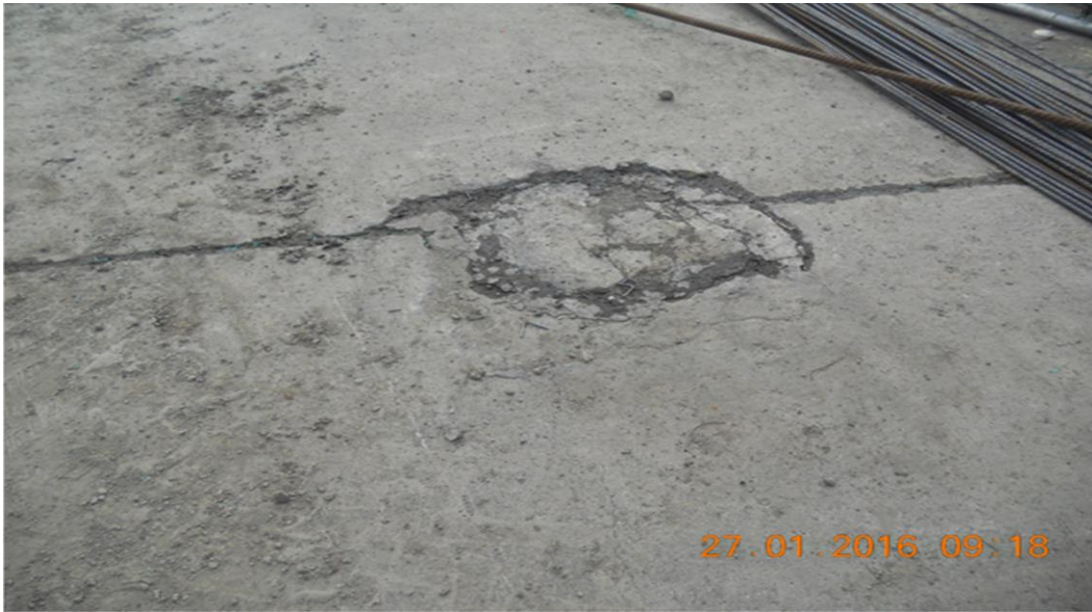
Figura. 31 Bache

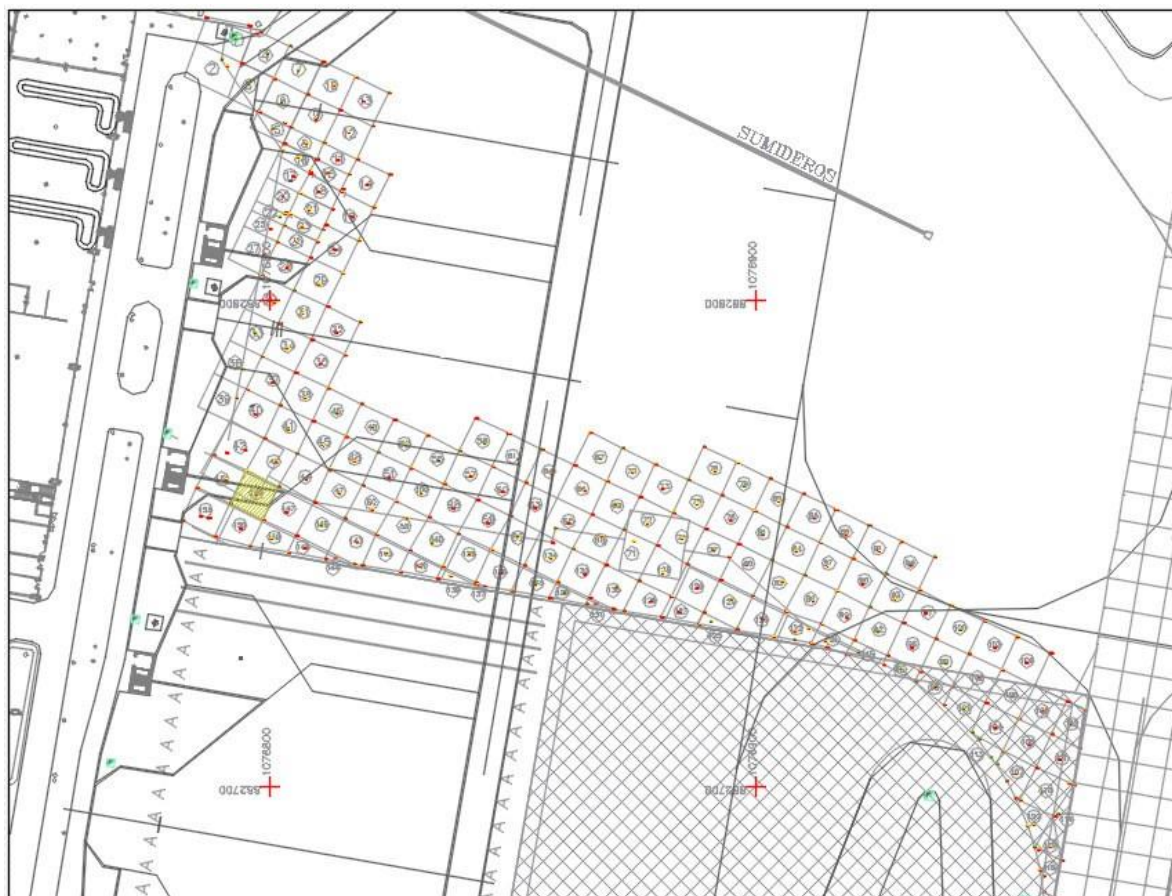
Este tipo de lesión se encontró en 1 placa, su localización se muestra a continuación:

Figura. 32 Localización de placas que presentan baches

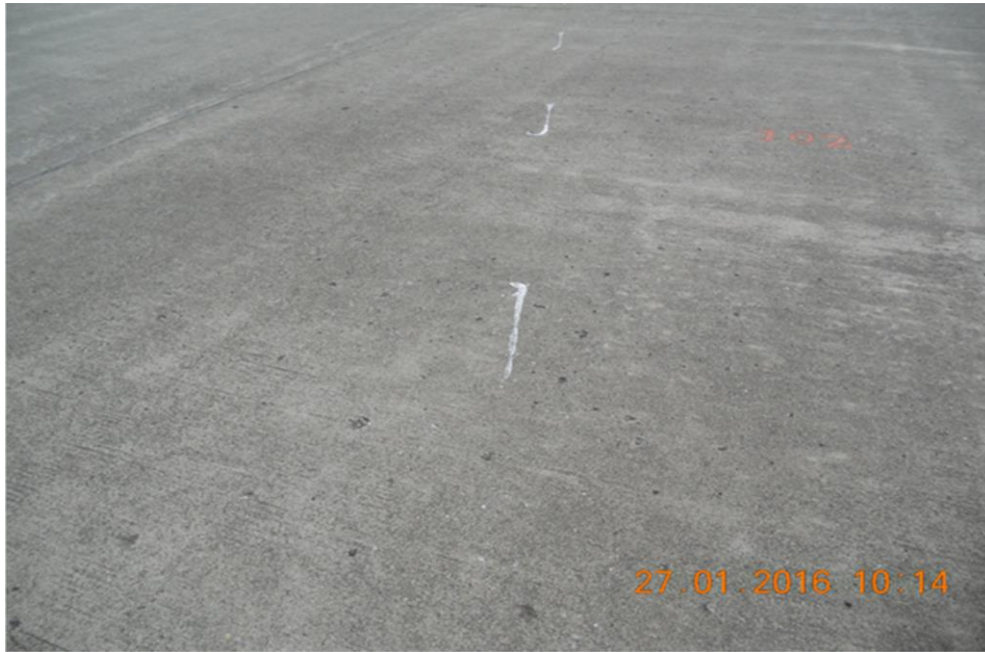
Figura. 33 Pulimiento

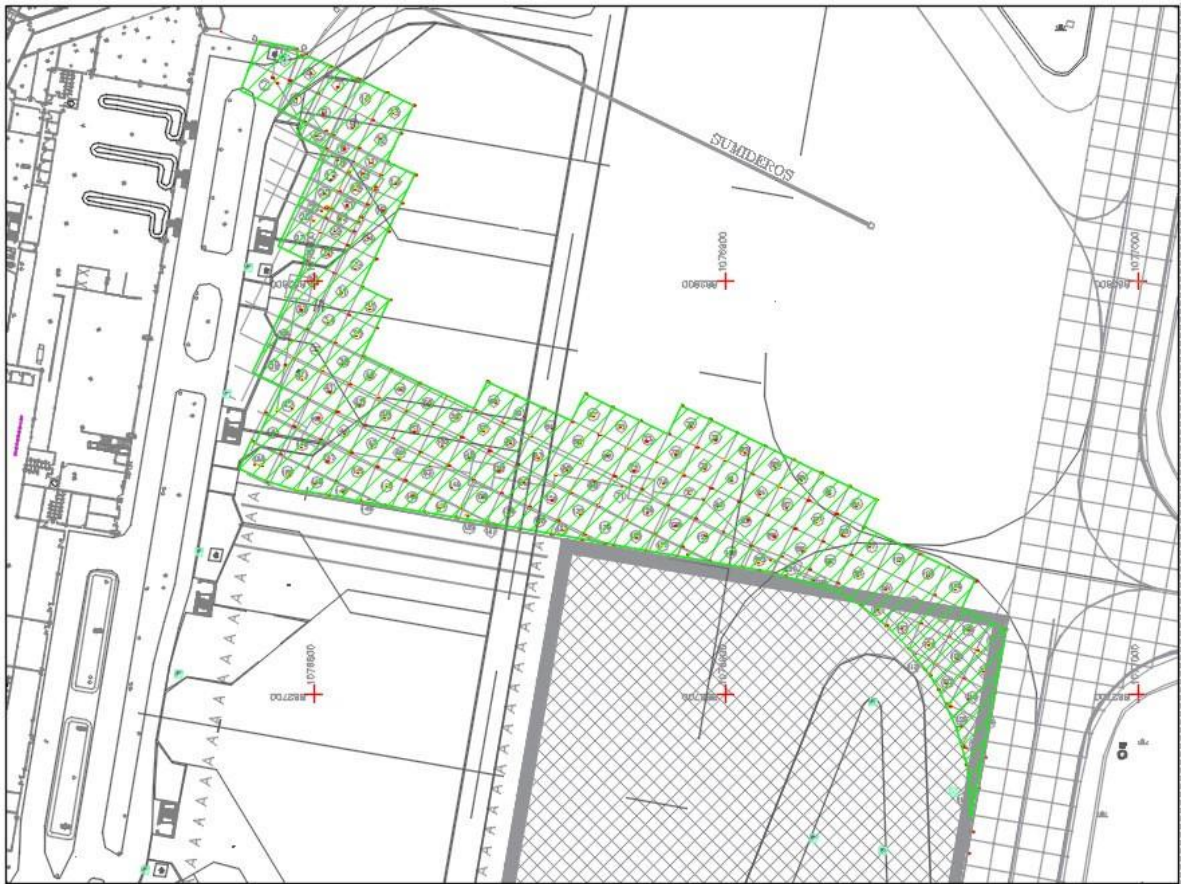
Este tipo de lesión se encontró en todas las placas, su localización se muestra a continuación:

Figura. 34 Localización de placas con pulimiento

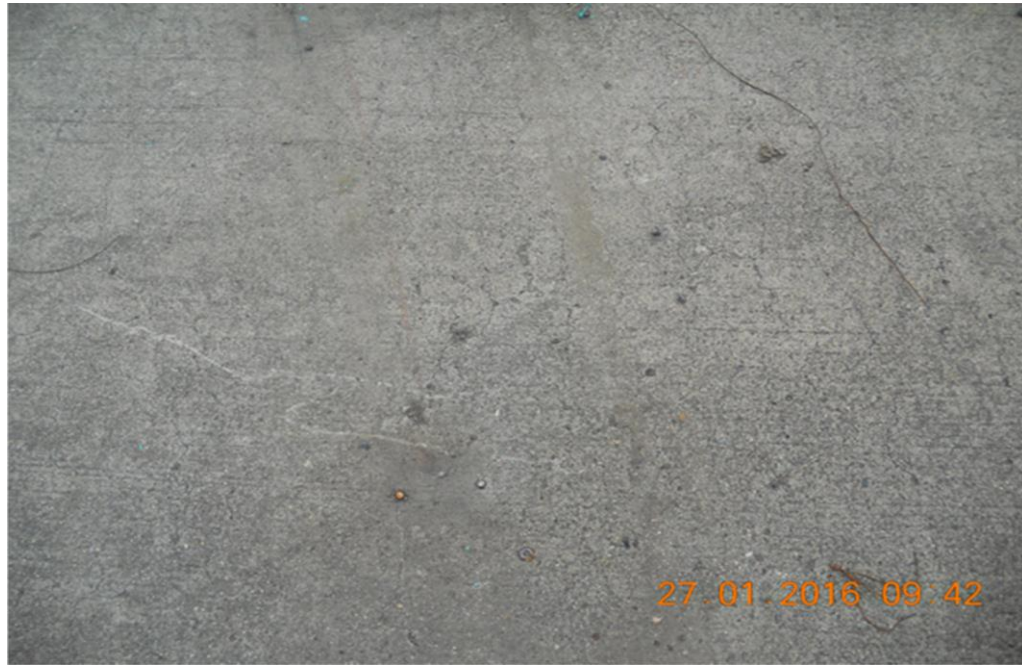
Figura. 35 Fisuración en placa de plataforma

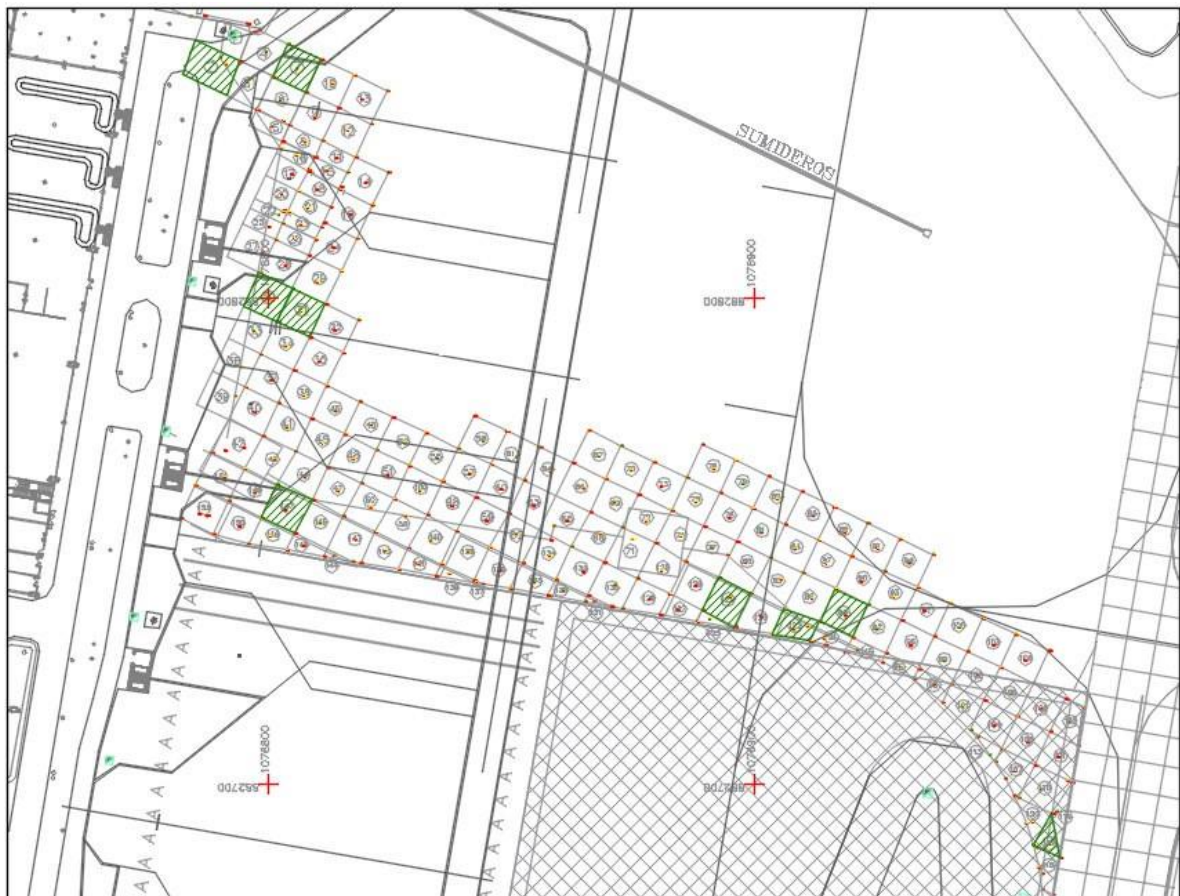
Este tipo de lesión se encontró en 9 placas, su localización se muestra a continuación:

Figura. 36 Localización de placas con fisuración por retracción
