# FICHAS DE CALIFICACIÓN LESIONES

## EDIFICIO "I" DE LA ESCUELA MILITAR DE CADETES

# BATALLÓN DE CADETES - "BACAD3" - EDIFICIO I ESCUELA MILITAR DE CADETES

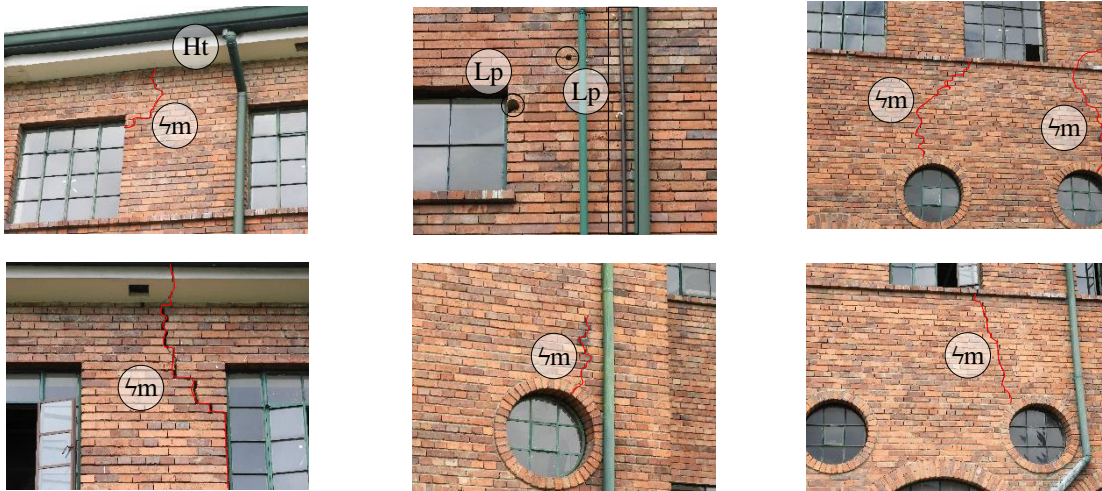
FACHADA POSTERIOR

Se evidencian en estos dos estructuras, lesiones importantes en la mampostería, al tratarse de dos estructuras de diferentes épocas, existe un agrietamiento pronunciado, provocado posiblemente por asentamientos diferenciales entre estos dos volúmenes y el volumen central de tres pisos.

Estos volúmenes tienen una mampostería en estilo ingles normal, aunque en algunos puntos se evidencia un remplazo de piezas dañadas y remplazadas a nivel superficial sin conservar la traba del muro.

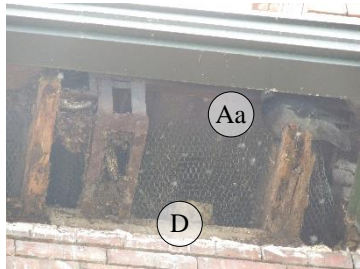
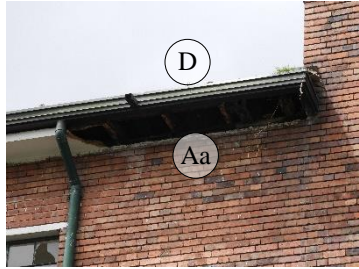
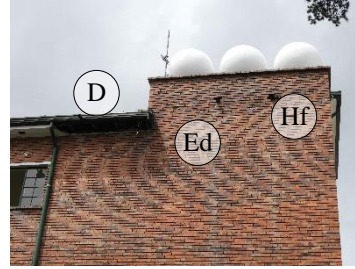
FACHADA POSTERIOR

Aquí se evidencia los devastadores efectos que tienen las palomas sobre la estructura en madera, los excrementos y sus picos y garras generan lesiones significativas a la madera. De igual manera se observan grandes desprendimientos del cielo raso bajo los aleros debido a la humedad y a la presencia de palomas.

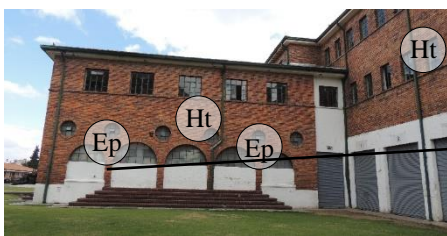
FACHADA POSTERIOR

La mampostería del denominado bloque "2", es la que se ve mas afectada por erosiones físicas y mecánicas, la calidad de la mampostería es menor. Para el resto del edificio la calidad de la mampostería es mejor y presenta problemas de humedades y depósitos de mugre por acción del agua y el viento, favorecidos por la geometría del edificio y por el nulo mantenimiento que se hace a las fachadas. Las áreas de color blanco son pintadas frecuentemente sin importar el deterioro de los morteros bajo la pintura.

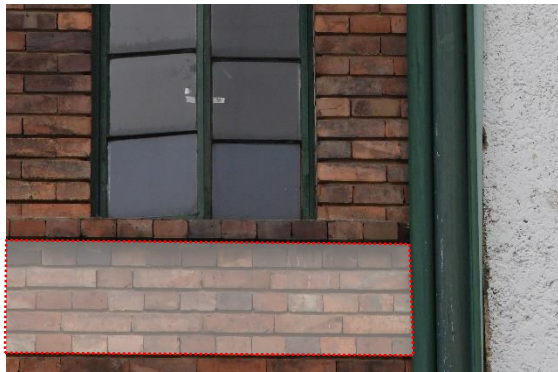
Esta fachada a nivel general, presenta un aparejo belga, a diferencia de la fachada principal donde se evidencio una traba ingles antigua modificada, sin embargo se observan traveses inusuales o aleatorios que no corresponden a ninguna tipología definida.

La calidad de las unidades de mampostería no es muy buena, se evidencian erosiones provocadas físicas y mecánicas, que dan cuenta que la fabricación de la mampostería por extrusión, donde se ve la degradación del material de manera laminar, de poca molienda evidenciado en los granos gruesos de arcilla, así como de baja cocción, que por efecto del agua adquiere humedad y por el tipo de arcilla se producen desprendimientos del material comprometiendo la estabilidad de la pieza de mampostería.

En este sector del edificio se hace muy evidente esta situación, toda vez que esta situación en otras áreas se ve de manera puntual en algunas piezas, aquí un sector de mas o menos 2m2 deben ser recuperados para detener su degradación y recuperar la fachada del edificio.

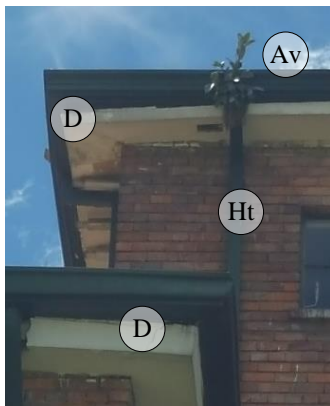
Se repite el crecimiento de material vegetal sobre las bajantes y aleros, favorecidos por la humedad y el deposito de tierra transportada por la lluvia y el viento y los residuos que producen las palomas que colonizaron el área de cubierta, esto se origina por la falta de mantenimiento de las instalaciones.

Se ve también la instalación de los desfogues de calentadores en el ultimo nivel, para facilitar agua caliente a los cadetes, sin embargo, el calor que producen los gases de combustión, generan un espacio propicio para que las palomas aniden sobre el cielo raso y aceleren las lesiones en el cielo raso.

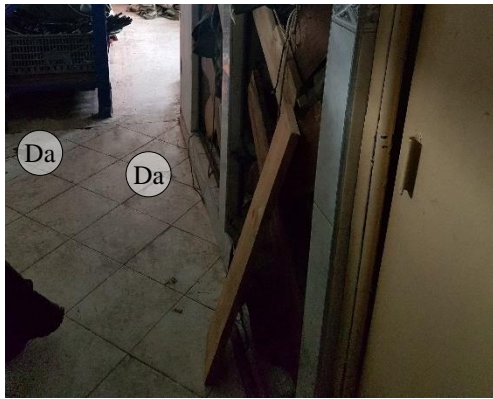
2. Pisos

El acabado del piso se encuentra deteriorado, debido al arrastre de los elementos allí almacenados, el inadecuado manejo de estos también ha generado desprendimientos del enchape y fisuras en el mismo.

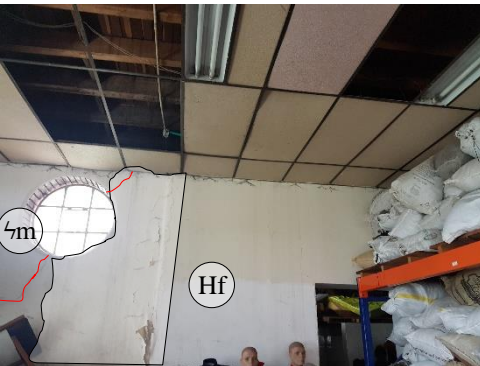
3. Muros.

Se evidencia en los muros, la presencia de humedades por diferentes factores, para el caso de la fotografía, se ve una humedad por filtración de agua de la fachada al interior.

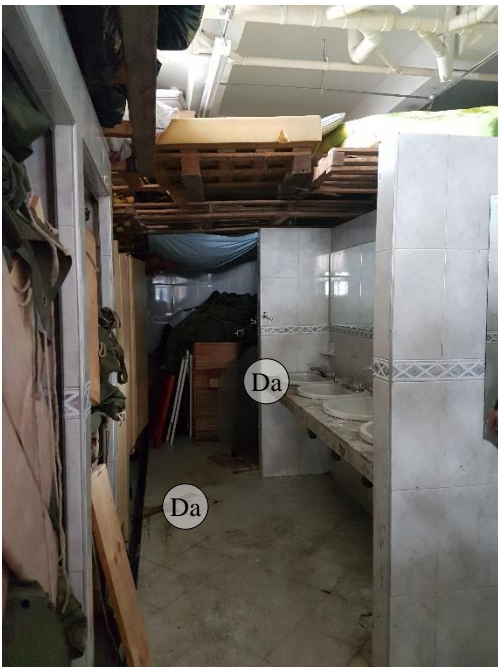
Debido al uso como depósito, el acabado de los pisos presenta desprendimientos parciales, fisuras y daños en el acabado de los pisos y muros cerámicos.

La porcelana de algunos de los lavamanos se encuentran fisurados debido a la caída de objetos contundentes que allí se almacenan tal como los pallets de la fotografía.

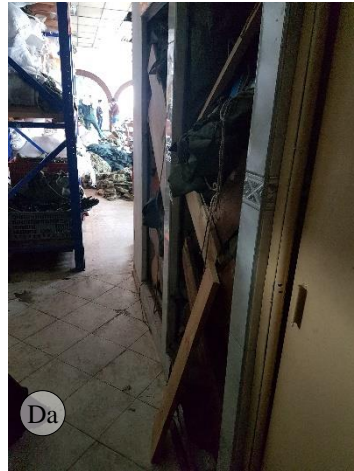
La manipulación del material almacenado ha deteriorado los acabados de los baños, se evidencia la rotura de los espejos, lavamanos, desprendimiento de los accesorios, rotura de las tapas de los sanitarios.

Las cabinas sanitarias son metálicas y presentan procesos de corrosión que hacen que en la parte inferior de las divisiones la pintura se este saltando y se evidencia la pérdida de sección del material.

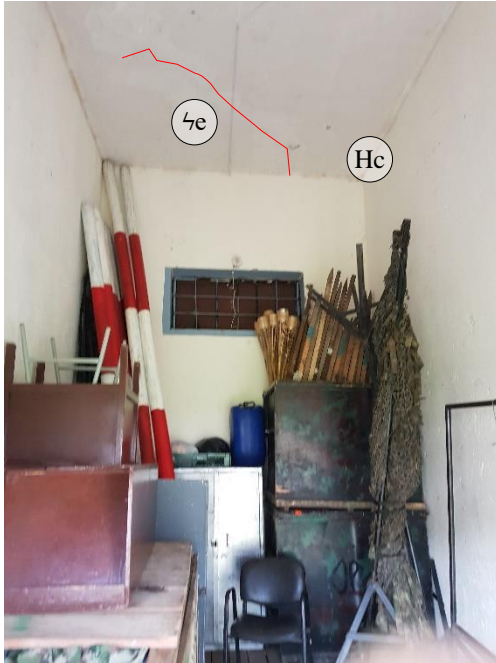
Estas áreas destinadas como depósitos, presentan a nivel general pequeñas fisuras y grietas en la torta inferior de la placa de entripiso.

Se evidencian en algunos de los depósitos o rastrillos, humedades por condensación que propician la creación de hongos y deterioran el acabado de los techos y las partes superiores de los muros.

El material almacenado no tienen ningún orden, y el manejo del material deteriora el acabado de los muros y los pisos, generando desprendimientos en los mismos.

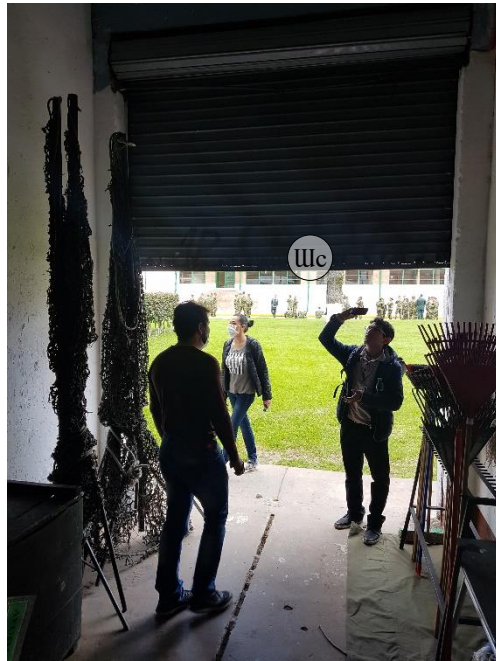
ESPACIO N° 4-5-6-7-8-9  
PISO 1

El acceso a los rastrillos, esta controlado mediante unas cortinas metálicas enrollables, las cuales ya se encuentran afectadas por la corrosión, debido a la acción de la lluvia, se observa la perdida de sección de la lamina.

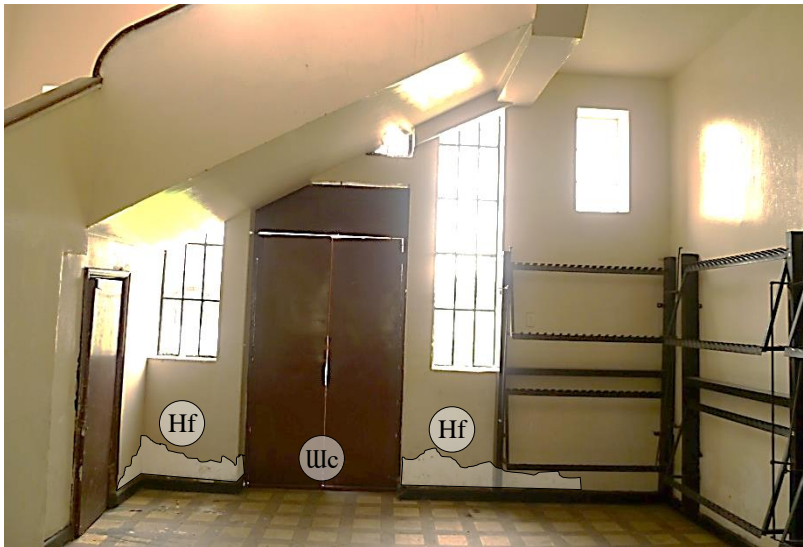
Se observan humedades por filtración en los muros, y corrosión en la parte inferior de la puerta, se observan estructuras metálicas adosadas a los muros, acondicionadas como armerillos, puerta bajo escalera desprendida en mal estado.

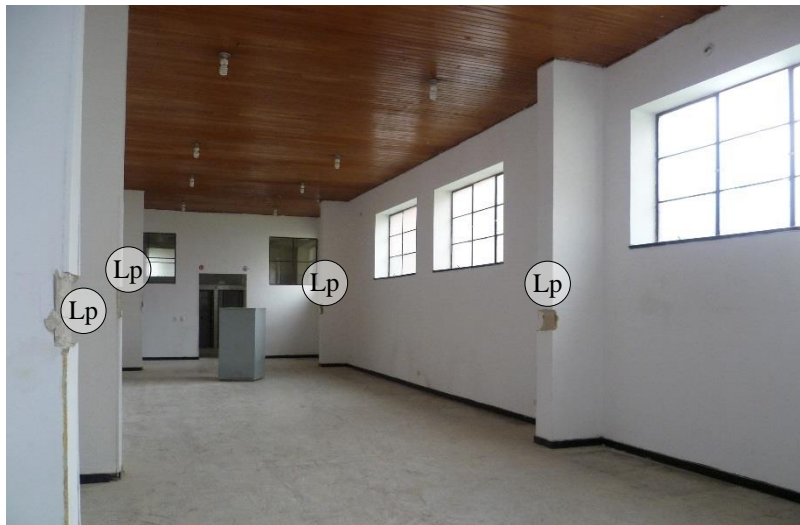
El alojamiento se encuentra en buen estado de conservación a nivel general, los pisos en regular estado, tienen un desgaste por el tiempo de uso, se evidencian fisuras o grietas en los mismos, en los muros se observan las calas que se realizaron para la toma de resistencia a las columnas.

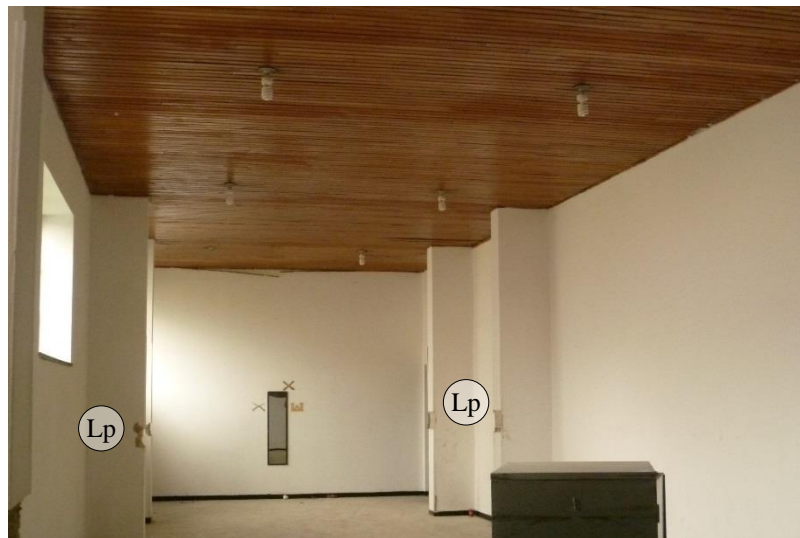
ESPACIO N° 14  
PISO 1

A nivel de cielo raso se observa un machihembrado en madera en buen estado, no se observan lesiones de consideración, tan solo algunos listones sueltos y deformados, la iluminación esta colgada de este cielo raso y se encuentra funcionando.

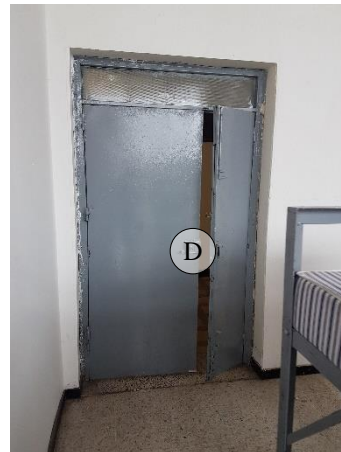
Carpintería metálica en deteriorada por falta de mantenimiento, se evidencian daños en la estructura de la puerta, inexistencia de cerraduras y seguridad por medio de cadenas y candados. Algunas piezas ya se encuentran en proceso de corrosión y han sido pintadas sobre esta lesión sin solucionar el problema.

Desprendimientos menores en guarda escobas, debido al uso.

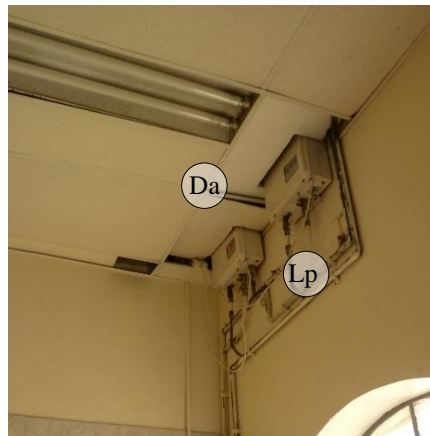
Cielo raso modular en regular estado, se observa la ausencia de algunas piezas, la estructura metálica desnivelada, el uso de paneles de otra especificación para remplazar las lamina averiadas. A nivel de enchapes, se encuentran en buen estado los muros, excepto unas manchas de corrosión en el área donde se encontraba un calentador acumulador, el enchape de piso si se encuentra bastante desgastado por el uso.

Se observa la instalación de calentadores de gas sobre los muros de fachada, afectando la mampostería, y los cielo rasos, adicionalmente, no se encuentran correctamente instalados, y se deben garantizar los niveles de ventilación del espacio para el uso de gasodomésticos.

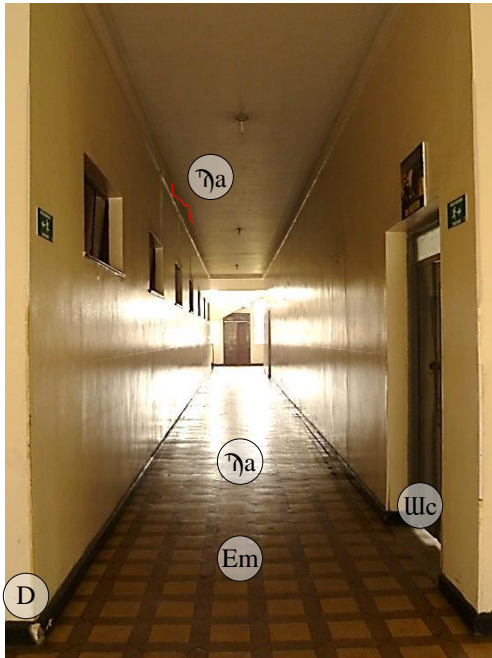
A nivel general, este espacio se encuentra en buen estado, no se evidencian lesiones significativas, el piso en regular estado con desgaste natural por uso y fisuras, golpes leves en los muros y pequeñas humedades por capilaridad que han sido pintadas pero no tratadas.

A nivel de cielo raso, se observan lesiones en las cornisas de yeso, en la placa se observan fisuras sobre las cuales han sido aplicadas capas de pintura sin solucionar y reparar dichas lesiones.

A nivel de carpintería, se observa que la ventanearía presenta deterioro natural del material, las puertas se encuentran deterioradas, no existen cerraduras para las puertas, se cierran a través de cadenas que pasan a través de orificios en la lamina de la puerta.

En la parte inferior se ven restos de corrosión y golpes contundentes que han deformado las hojas metálicas de la puerta, algunos de los marcos se encuentran sueltos forzando la apertura y cierre de las puertas.

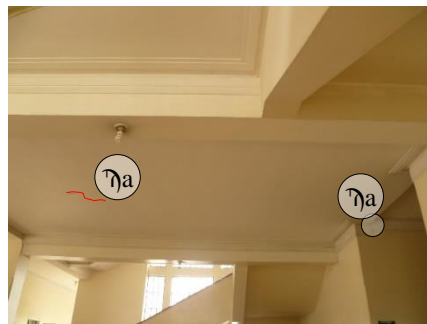
A nivel general, este espacio se encuentra bien conservado, no presenta lesiones importantes en sus materiales, en el piso presente deterioro de algunas unidades por desgaste natural, así como un ataque químico por una sustancia desconocida que mancho el piso.

El cielo raso se encuentra en buen estado, se observan algunas fisuras calcadas en la pintura y juntas dilatadas en las molduras de yeso. En el punto de conexión de la estructura en concreto con la estructura de madera, se observa fisuras en cielos por falta de dilataciones.

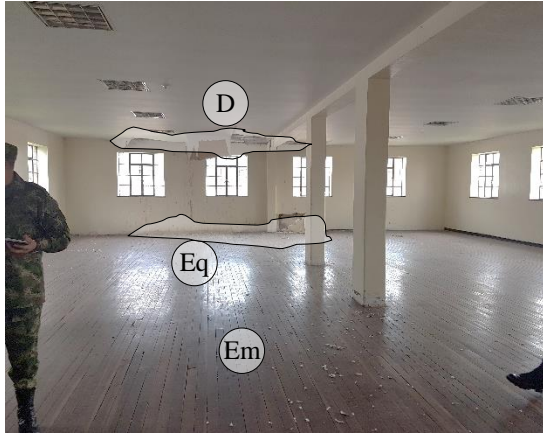
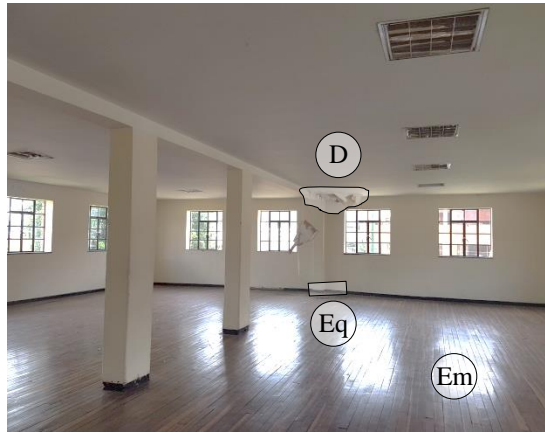
ESPACIO N° 12  
PISO 2

Se observa un cambio en la configuración estructural, de una arcada de 5 columnas en primer piso a dos columnas en segundo piso. El cielo raso presenta múltiples lesiones, desprendimientos causados por humedades de filtración provenientes de la cubierta lo cual ha permitido el ingreso de palomas desde el plenum al espacio, las cuales con sus excrementos están deteriorando la madera de los pisos que se encuentra desgastada por el uso.

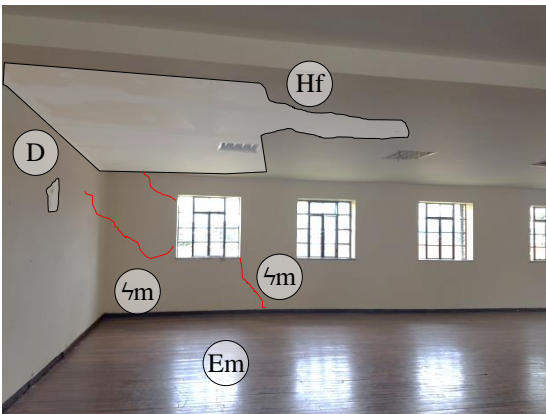
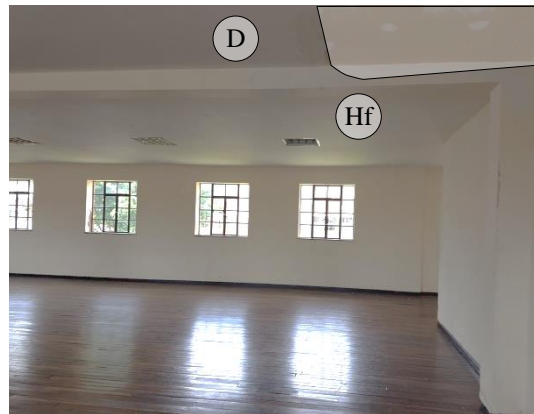
ESPACIO N° 12  
PISO 2

En algunos casos, se han efectuado reparaciones parciales del cielo raso, pero no se han solucionado los problemas de humedades, por lo que los daños permanecen. Dichas filtraciones de agua afectan también el entrespiso de madera y el cielo raso de los espacios en primer piso.

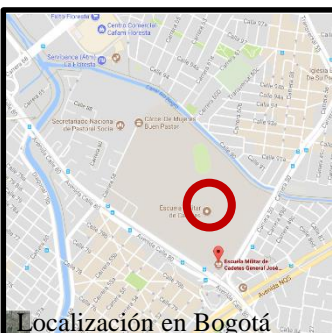
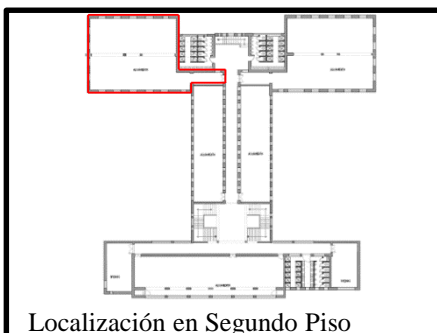
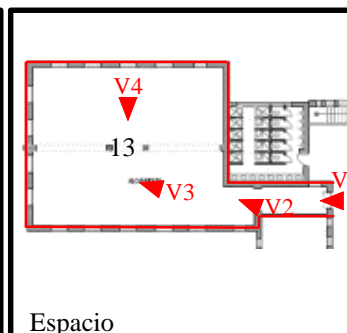
Como se observa este espacio presenta un desprendimiento total del cielo raso, este desprendimiento fue ocasionado por la filtración de agua de la cubierta, sumada a la presencia de palomas en el plenum, esta situación genero acumulación de desechos y pérdida de sustento hasta el colapso. Se evidencian lesiones en la estructura de cubierta por los excrementos de las palomas y las filtraciones de agua, existe presencia de animales muertos y el proceso de descomposición. Todo este material se encuentra afectando el acabado del piso del espacio.
