**Estudio Patológico Vía en Placa Huella Barrio Peñitas, Municipio de Victoria, Caldas**

Victoria, Caldas

24 de Julio de 2024

Trabajo Profesional Integrado (TPI) para optar el título de: Especialista en Patología de la  
Construcción

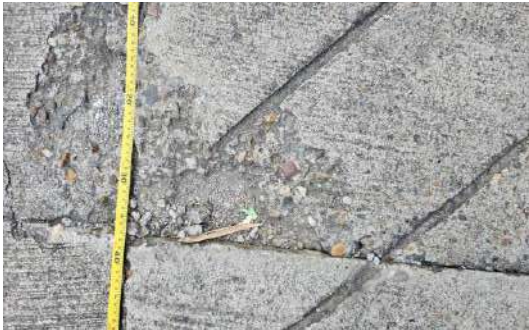
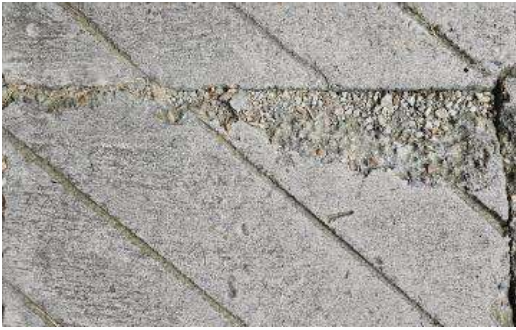
| TIPIFICACIÓN DE LESIONES POR TIPO DE DAÑO | |
|---|---|
| TIPO DE DAÑO | BACHE (BCH) |

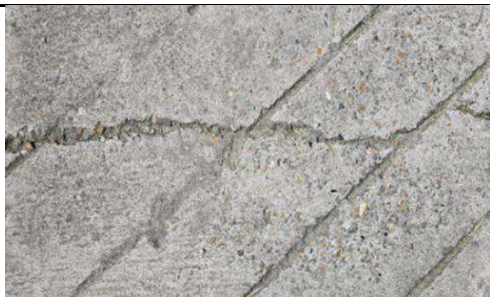
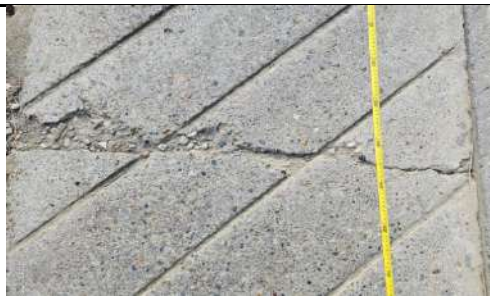
| TIPIFICACIÓN DE LESIONES POR TIPO DE DAÑO | | | |
|---|---|---|---|
| TIPO DE DAÑO | | GRIETAS TRANSVERSALES (GT) | |

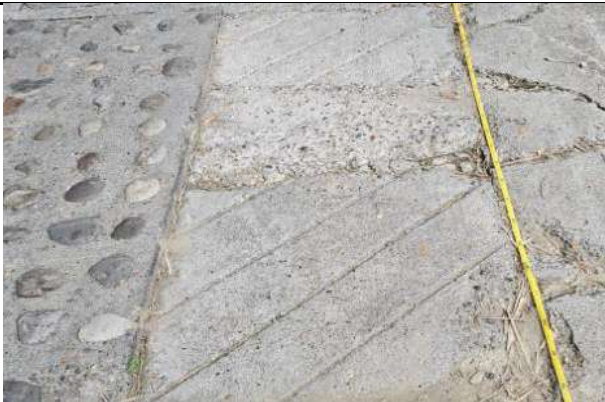
| TIPIFICACIÓN DE LESIONES POR TIPO DE DAÑO | | | |
|---|---|---|---|
| TIPO DE DAÑO | | HUNDIMIENTOS O ASENTAMIENTOS (HU) | |

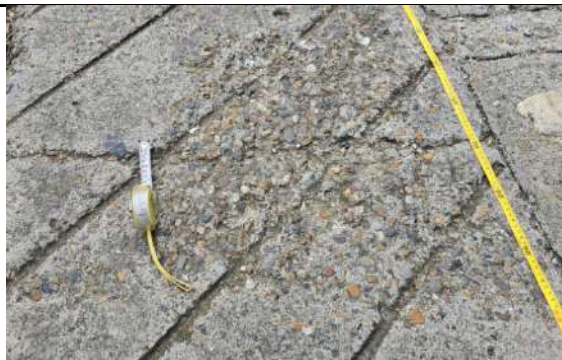
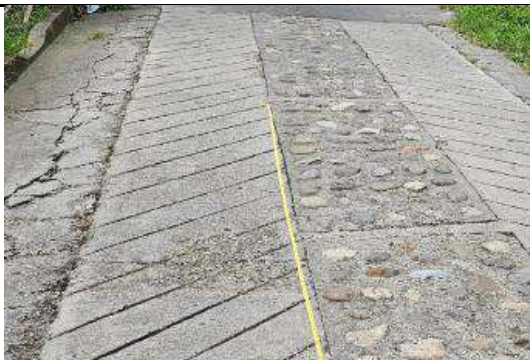
| TIPIFICACIÓN DE LESIONES POR TIPO DE DAÑO | | | |
|---|---|---|---|
| TIPO DE DAÑO | | CABEZAS DURAS (CD) | |

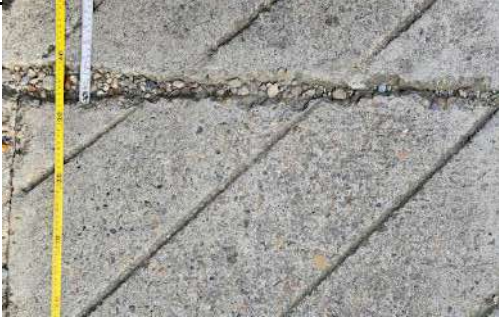
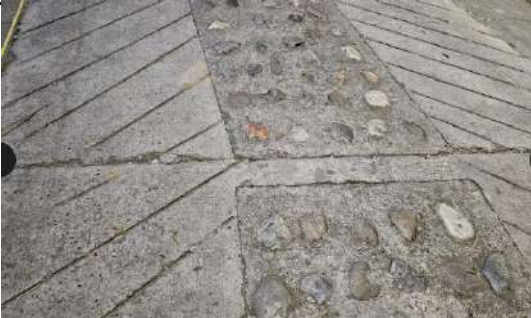
| <b>TIPIFICACIÓN DE LESIONES POR TIPO DE DAÑO</b> | |
|---|---|
| <b>TIPO DE DAÑO</b> | <b>DESPORTILLAMIENTO (DPT)</b> |

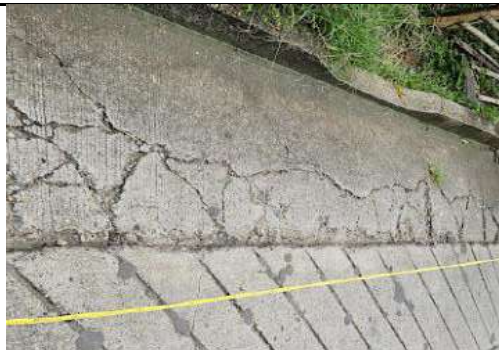
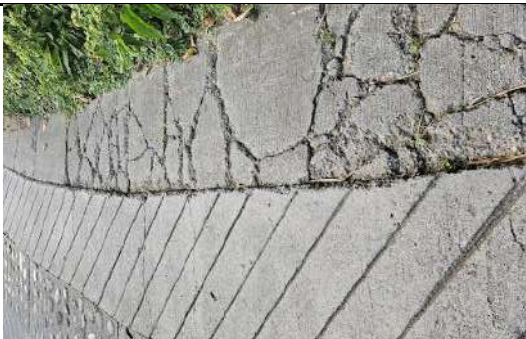
| TIPIFICACIÓN DE LESIONES POR TIPO DE DAÑO | | | |
|---|---|---|---|
| TIPO DE DAÑO | | GRIETAS EN BLOQUE O MULTIPLES (GB) | |

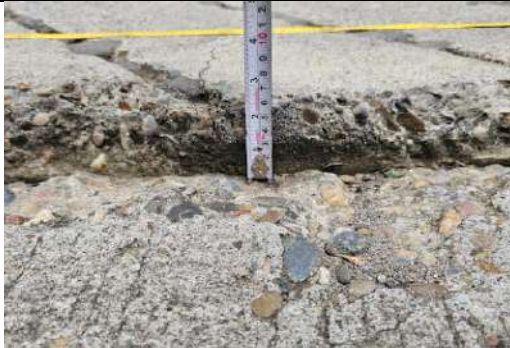
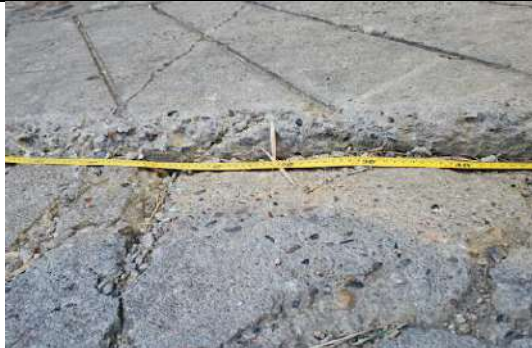
| TIPIFICACIÓN DE LESIONES POR TIPO DE DAÑO | | | |
|---|---|---|---|
| TIPO DE DAÑO | | HUNDIMIENTO (HU) | |

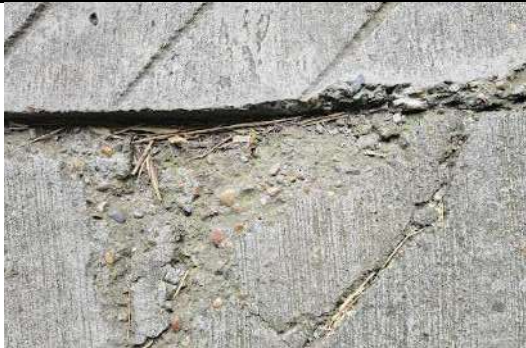
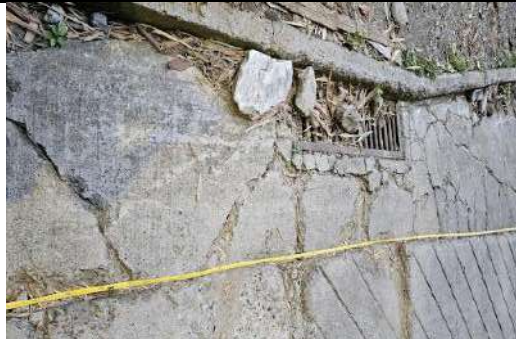
| TIPIFICACIÓN DE LESIONES POR TIPO DE DAÑO | | | |
|---|---|---|---|
| TIPO DE DAÑO | | BACHE (BCH) | |

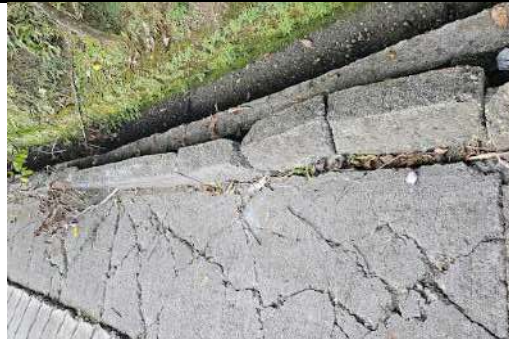
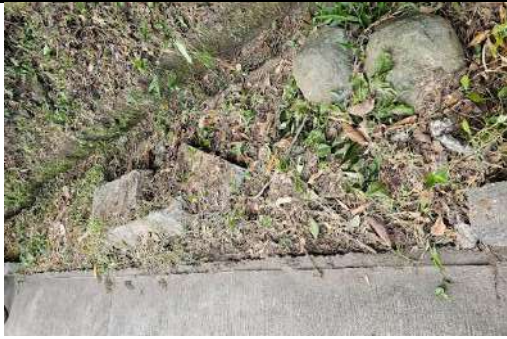
| TIPIFICACIÓN DE LESIONES POR TIPO DE DAÑO | | | |
|---|---|---|---|
| TIPO DE DAÑO | | GRIETAS EN BLOQUE O MULTIPLES (GB) | |

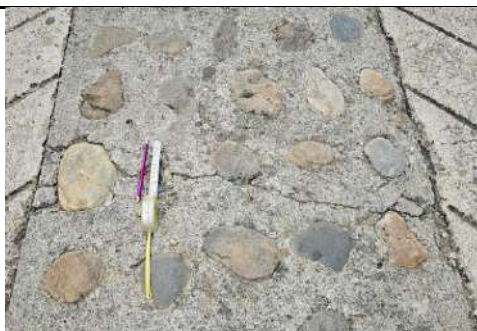
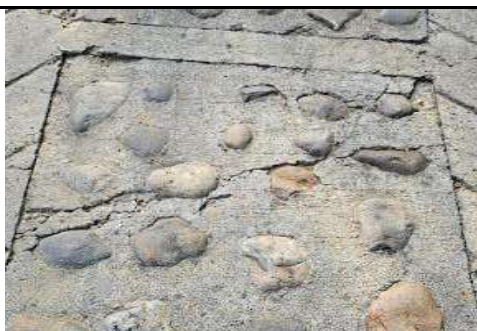
| TIPIFICACIÓN DE LESIONES POR TIPO DE DAÑO | | | |
|---|--|---|--|
| TIPO DE DAÑO | | GRIETAS TRANSVERSALES (GT) | |

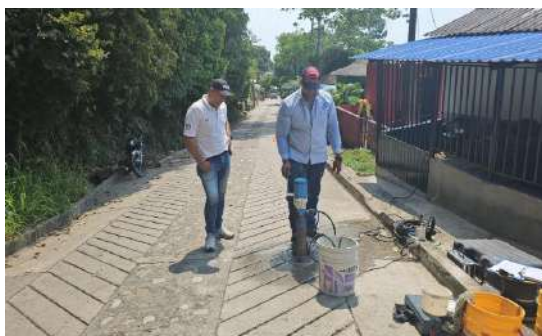
*Ilustración 49. Extracción Núcleo No 1.*

En las ilustraciones siguientes se detalla el proceso de extracción del núcleo No 1 de la placa huella, se puede apreciar claramente la identificación del núcleo extraído, así como la granulometría del material circundante y una varilla de acero que ha sido cortada, la ubicación exacta de esta varilla con respecto a la superficie es de 11 centímetros, no se evidencia ningún signo de corrosión en la varilla ni en ningún otro elemento del área de extracción, lo que sugiere una integridad estructural adecuada en la zona evaluada.

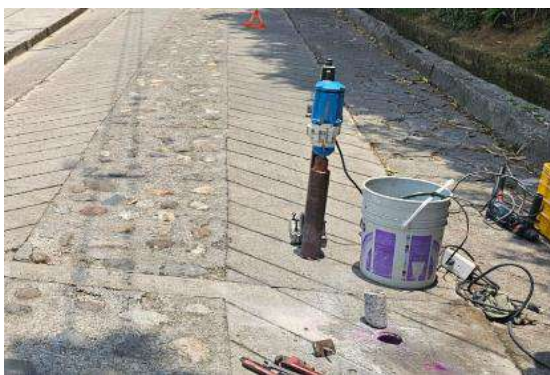
*Ilustración 53. Extracción Núcleo No 2.*

La extracción del núcleo se realizó de manera precisa, evidenciando la homogeneidad del material circundante. No se observa ninguna señal de corrosión ni otros deterioros en la zona de extracción, lo que indica una buena calidad estructural en el área evaluada, como se evidencia en las ilustraciones siguientes.
