TRABAJO DE GRADO TPI

**Estudio Patológico del Puente No. 15 en el Km 242+526, de la vía férrea Bogotá –
Belencito**

ESPECIALISTA EN PATOLOGIA DE LA CONSTRUCCION

2015

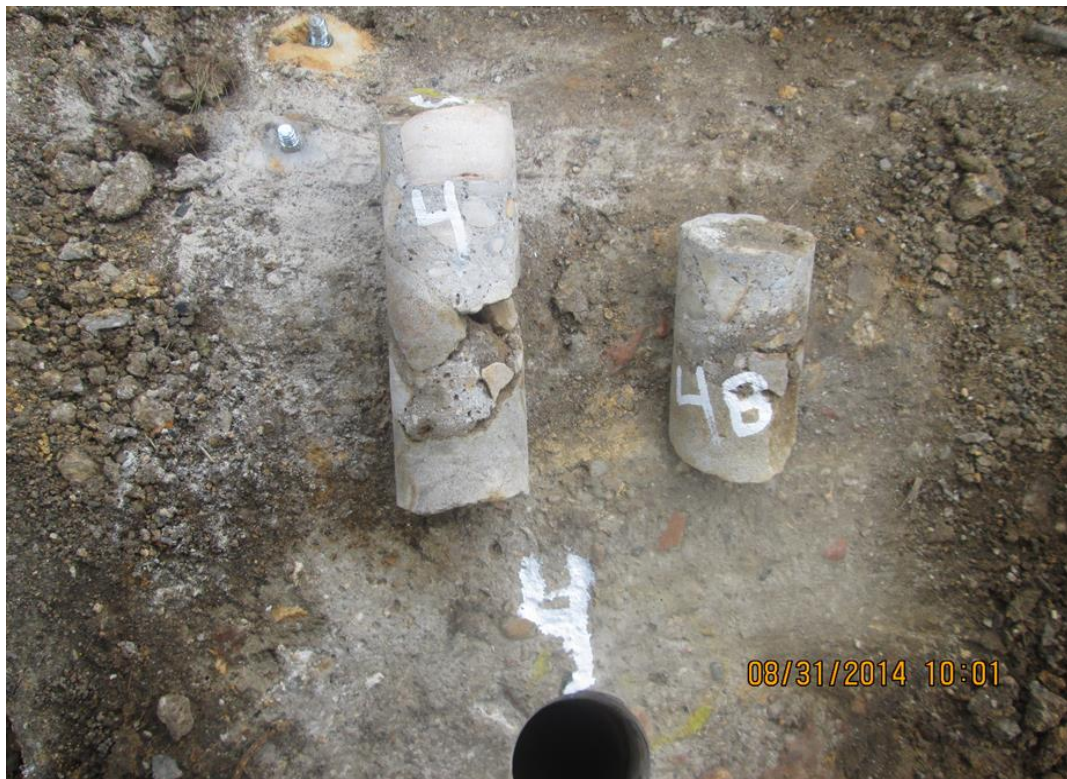
Figura 10 Recuperación del núcleo No. 4, obsérvese las cavidades que presenta el concreto.
Fuente: Propia

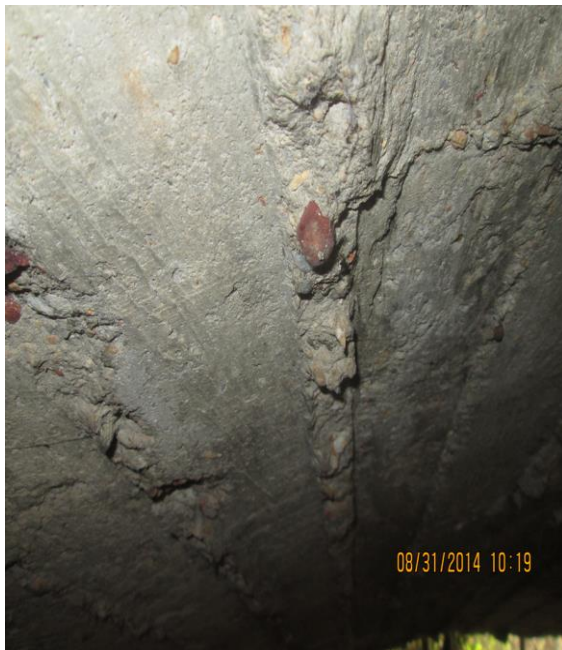
Figura 12 Concreto del arco con sobre tamaños del agregado.
Fuente: Propia

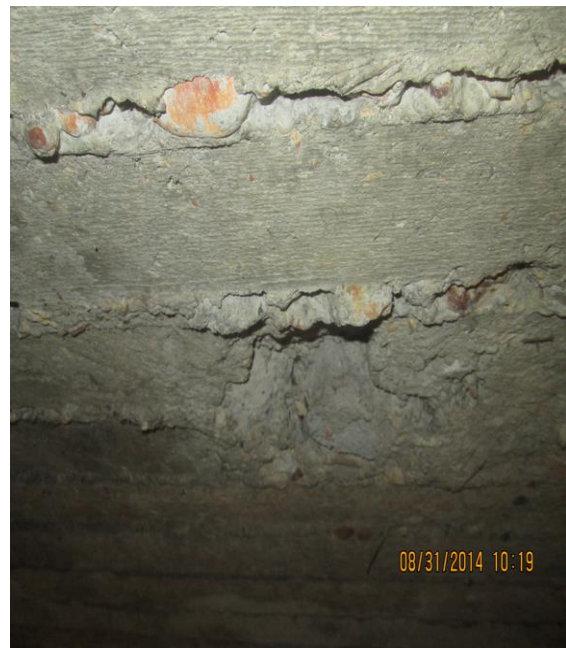
Figura 13 Concreto del arco con sobre tamaños del agregado
Fuente: Propia

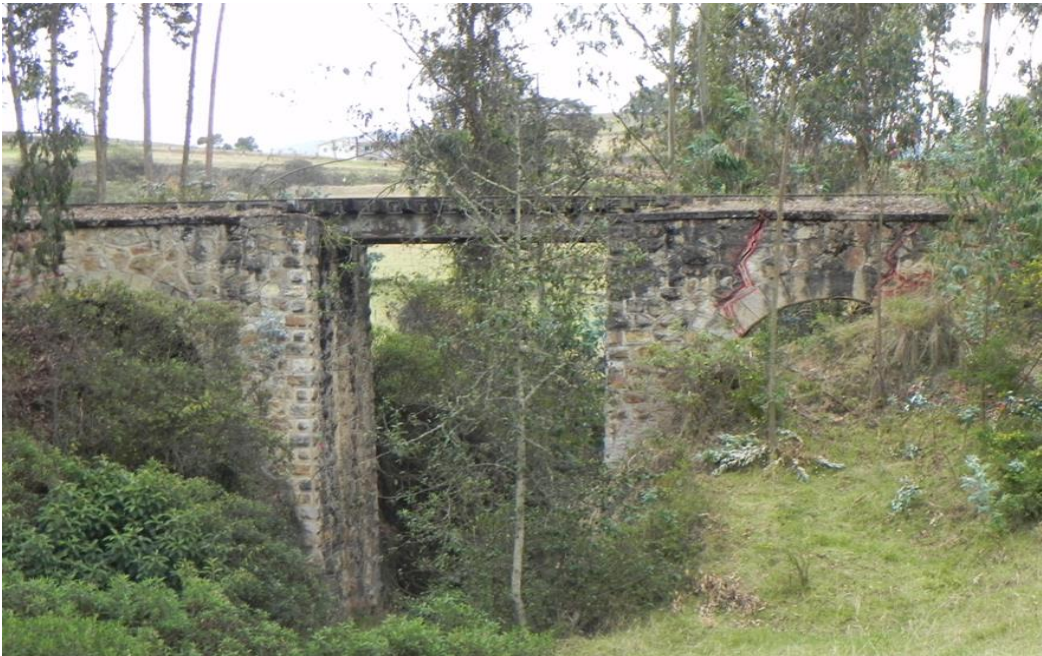
Fisuras: Se presentan 2 fisuras verticales (A1F1, A1F2) en el plano x- z, en los arcos de concreto y en los tímpanos de mampostería. Dichas fisuras, atraviesan el arco de lado a lado, comprometiendo la estabilidad general de la estructura.

Adicionalmente se observa, que este daño, se había presentado con anterioridad y había sido resanado, sin embargo las grietas volvieron aparecer al parecer porque no fue atendida la verdadera causa que generó dichas fisuras. Las fisuras presentan una abertura variable 0.5 – 2.0 cm, lo que permite concluir que el daño es severo.

Figura 21 Vista longitudinal del puente. Arco No. 1. Fisuras en el arco y tímpano, A1F1 y A1F2
Fuente: Propia

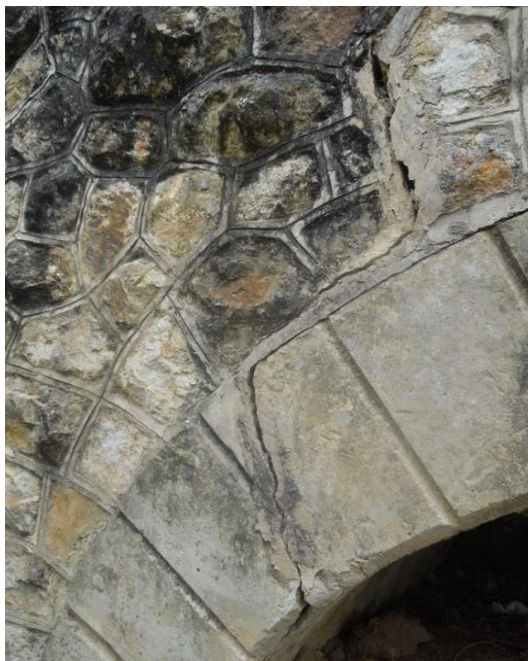
Figura 22 Arco #1. Detalles fisura A1F2.
Fuente: Propia

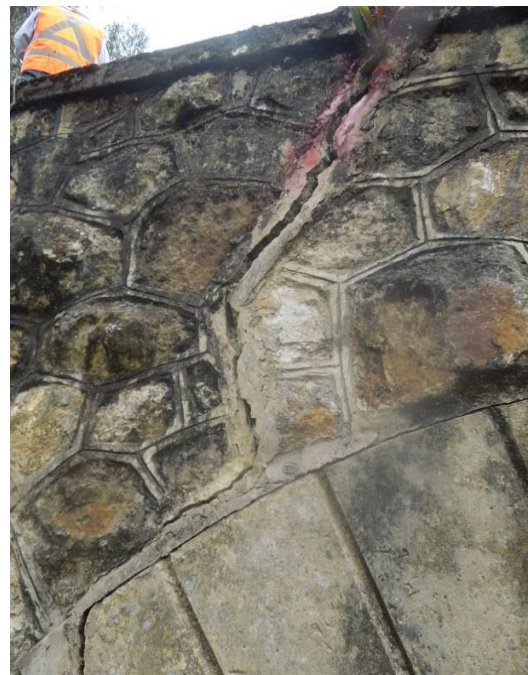
Figura 23 Arco #1. Detalles fisura A1F2.
Fuente: Propia

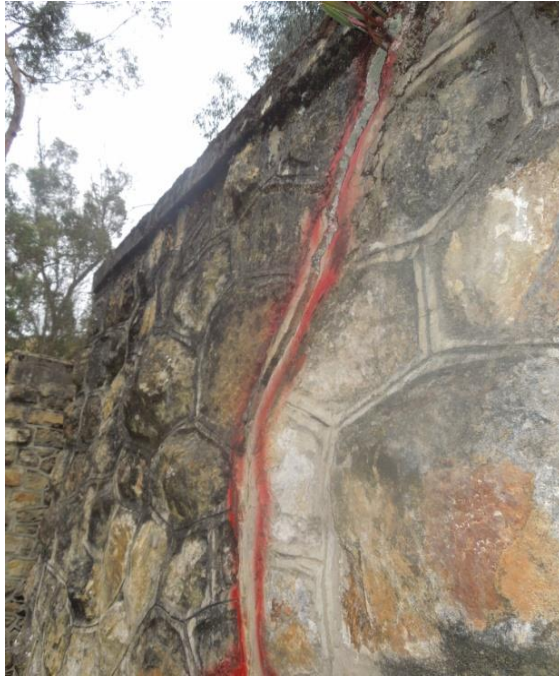
Figura 24 Arco #1. Detalles fisura A1F2
Fuente: Propia

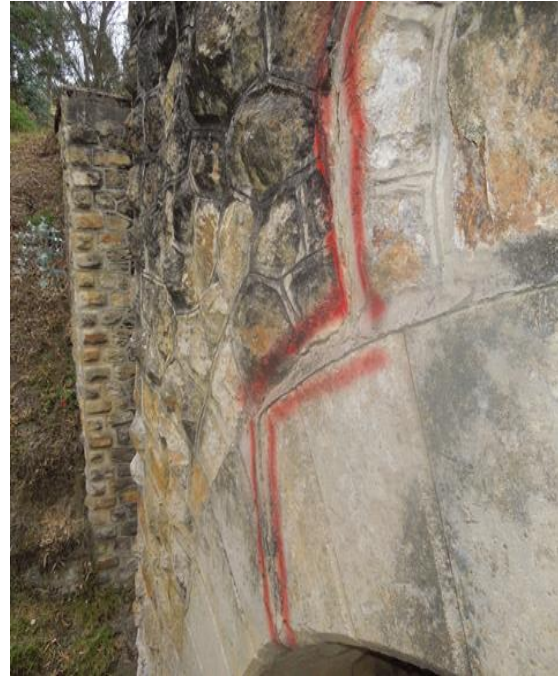
Figura 25 Arco #1. Detalles fisura A1F2
Fuente: Propia

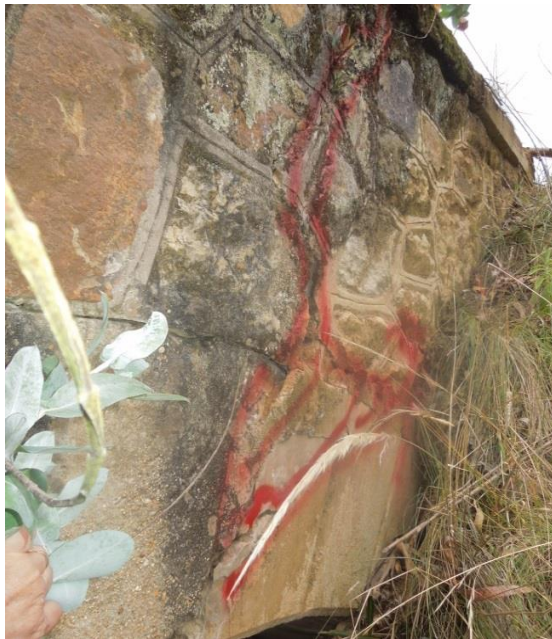
Figura 26 Detalles fisura A1F1
Fuente: Propia

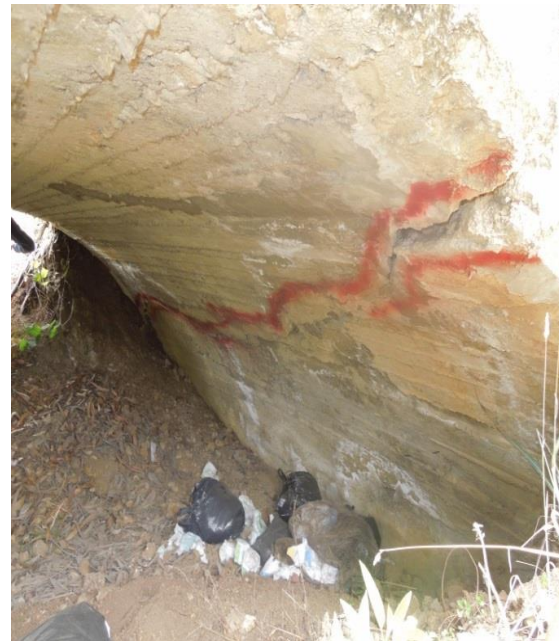
Figura 27 Arco #1. Detalles fisura A1F1. Nótese que la fisura atraviesa la totalidad del arco
Fuente: Propia

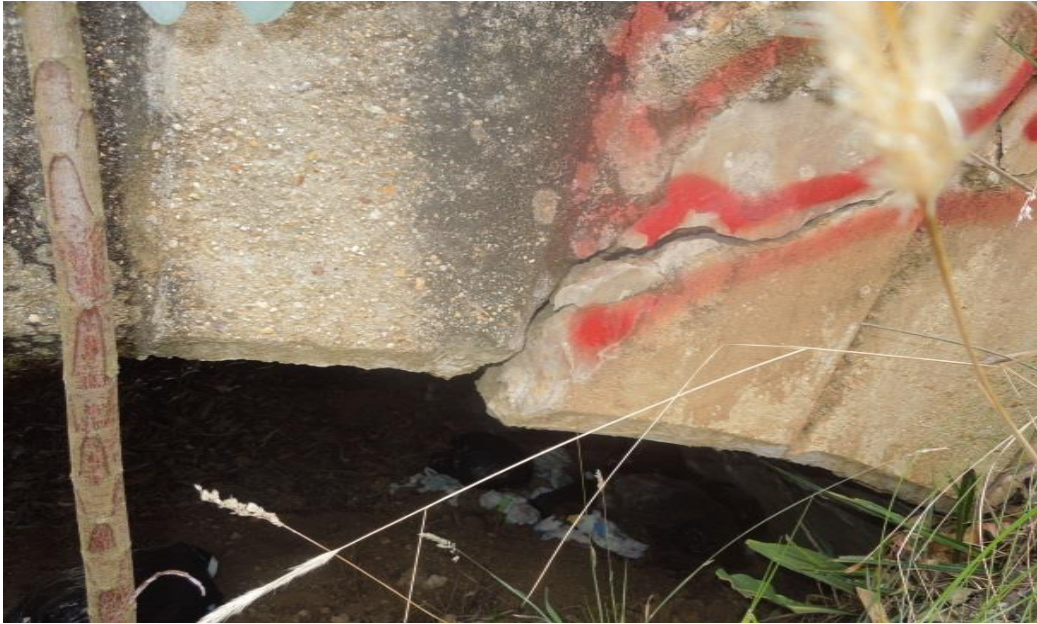
Figura 28 Detalle fisura A1F1. Nótese que el concreto de la margen derecha ha sido reparado. Se observa el descolgamiento de la cuña de concreto, que hace pensar que los arcos de concreto no son reforzados, sin embargo esta apreciación será confirmada con los ensayos de campo
Fuente: Propia

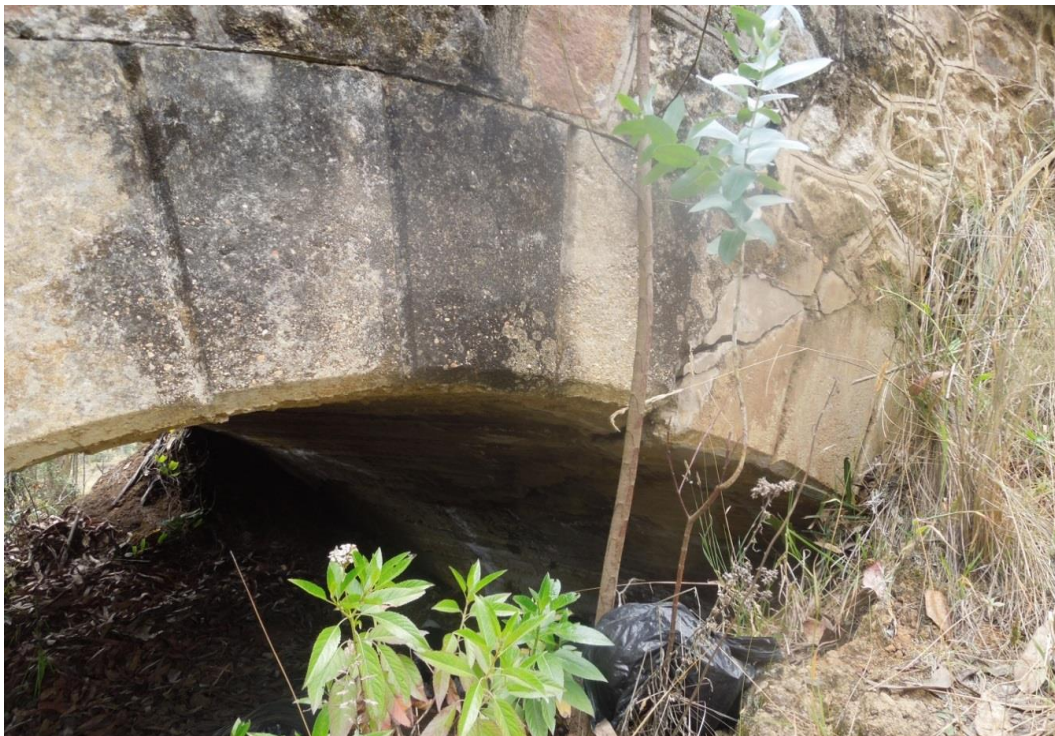
Figura 29 Arco A1 – lesión A1F1. Nótese las diferencias en las texturas de los concreto, que nos permite deducir que el concreto de la margen la izquierda, corresponde a la estructura original, mientras que el de la derecha, es un concreto más joven.
Fuente: Propia

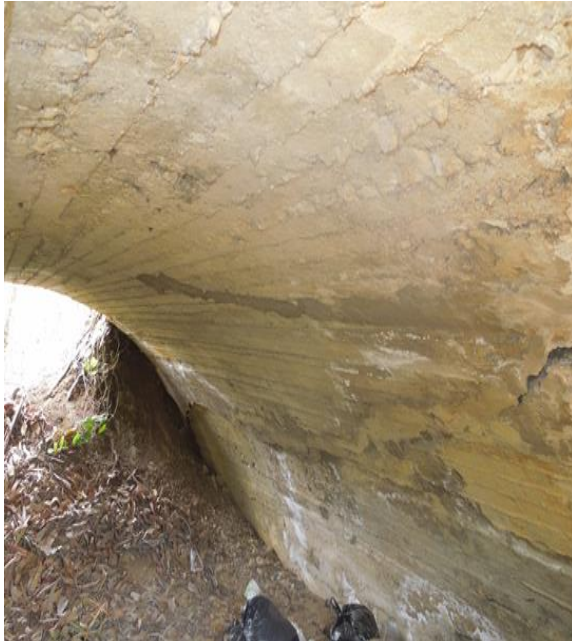
Figura 30 Arco A1. Lesiones de infiltración de agua, humedad y problemas de carbonatación del concreto
Fuente: Propia

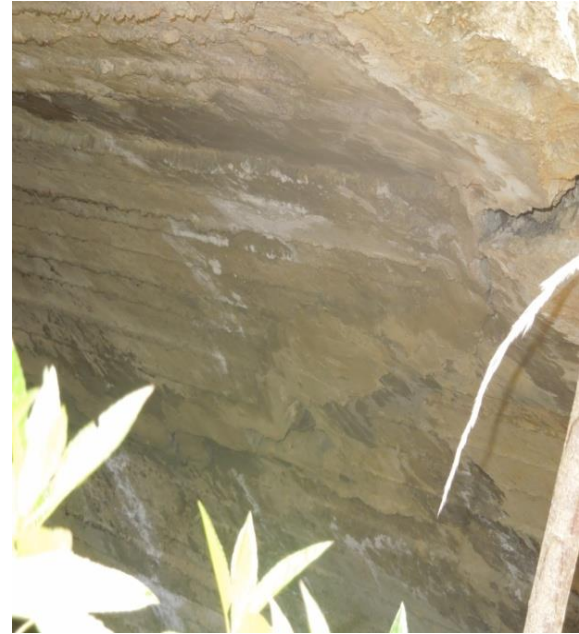
Figura 31 Arco A1. Lesiones de infiltración de agua, humedad y problemas de carbonatación del concreto.
Fuente: Propia

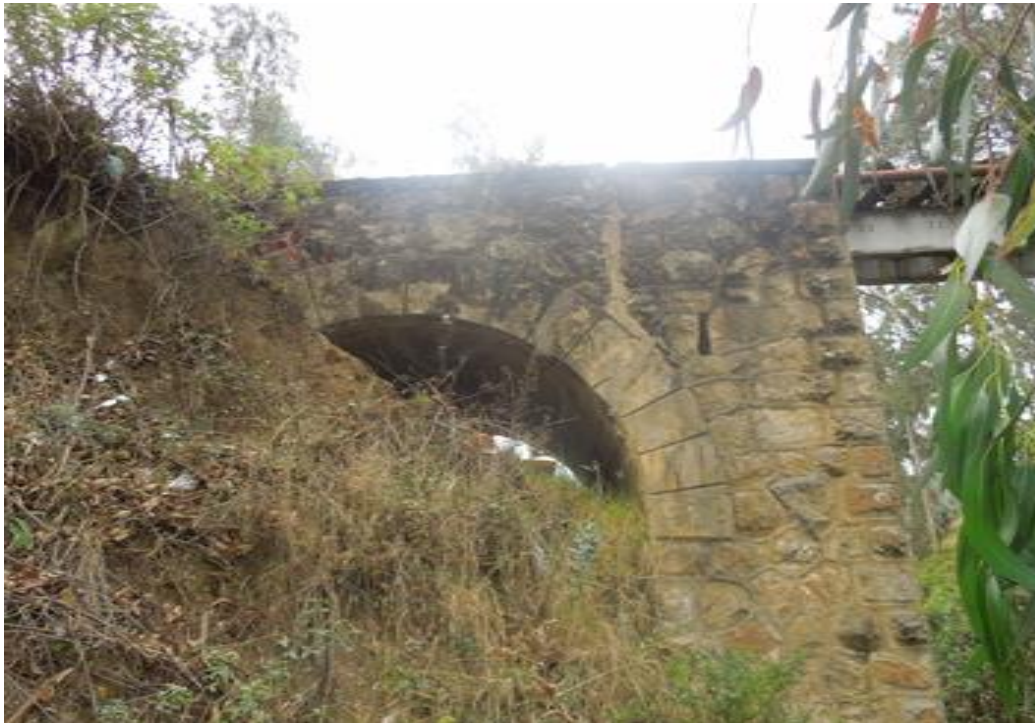
Figura 32 Arco #1. Vista aguas abajo. Presenta dos (2) fisuras verticales (A1F1, A1F2) en el plano x- z. Las fisuras, atraviesan el arco como se observa en las fotografías siguientes
Fuente: Propia

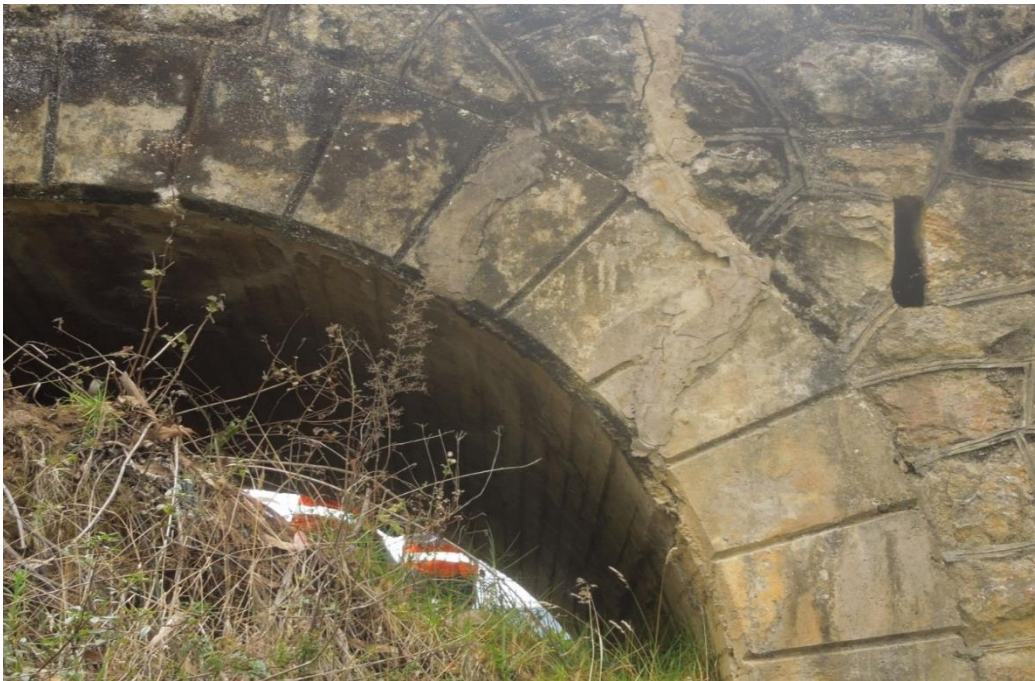
Figura 33 Vista aguas abajo. Detalle de la lesión A1F2. Vista aguas abajo. Nótese que la fisura fue resanada anteriormente, sin embargo no atraviesa el arco.
Fuente: Propia

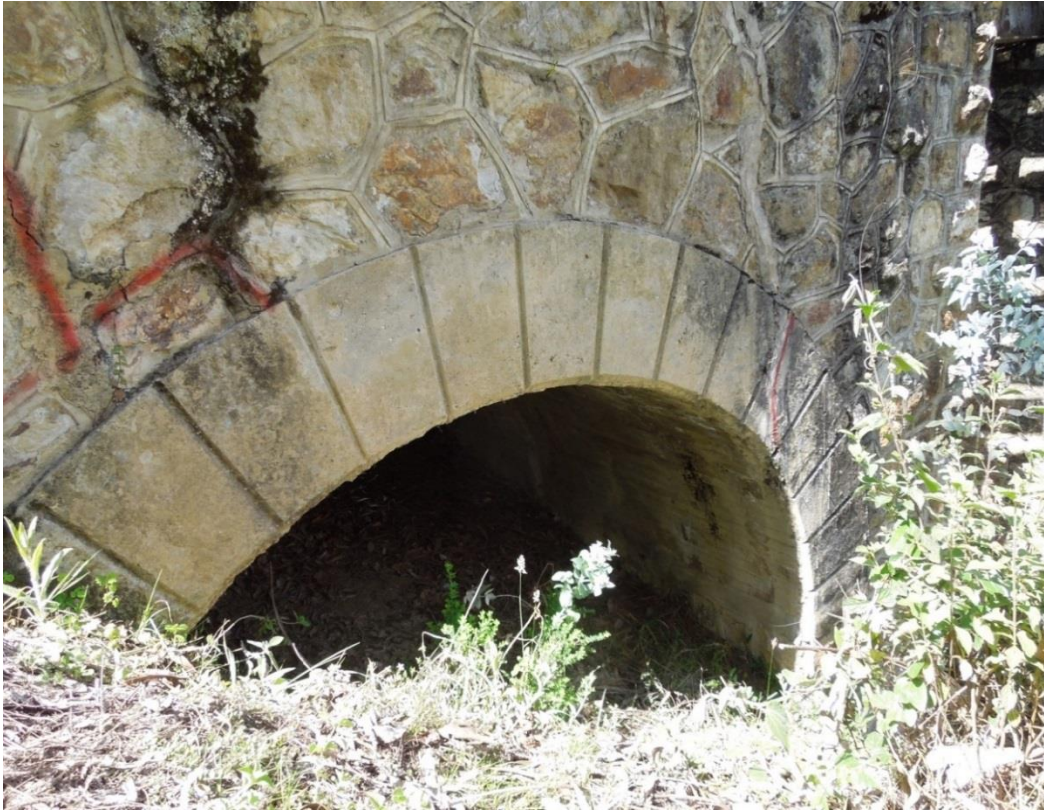
Fisuras: Se presentan 2 fisuras verticales (A2F1, A2F2) en el plano x- z, en los arcos de concreto y en los tímpanos de mampostería. Los daños que presenta el arco # 2, son menores que los daños encontrados en el arco # 1, sin embargo parece ser que las causas de la patología encontrada en cada uno de ellos es muy similar.

Adicionalmente se observa, que este daño, se había presentado con anterioridad y había sido resanado, sin embargo la grietas volvieron aparecer al parecer porque no fue atendida la verdadera causa que generó dichas fisuras. Las fisuras presentan una abertura variable de 0.5 y 2.0 cm, lo que permite concluir que el daño es severo.

Figura 35 Arco #2. Detalle fisuras A2F1 y A2F2
Fuente: Propia

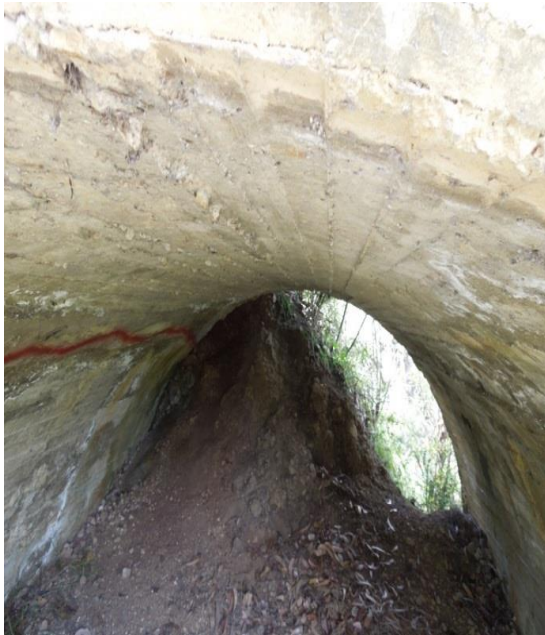
Figura 36 Arco #2. Detalles de las fisuras. Lesión A2F1
Fuente: Propia

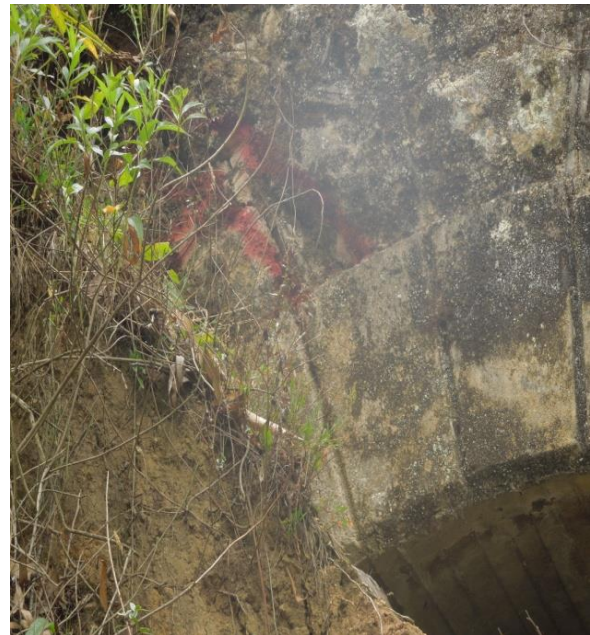
Figura 37 Arco #2. Detalles de las fisuras. Lesión A2F1
Fuente: Propia

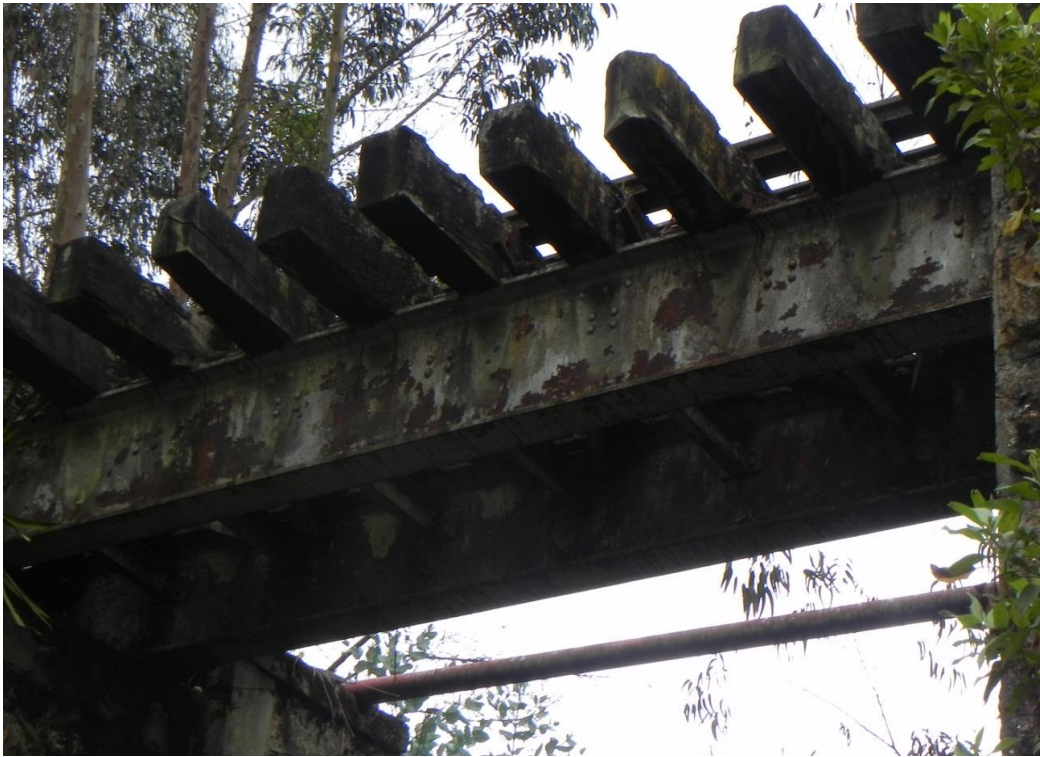
Figura 39 Detalle de daños en la estructura metálica de corrosión. Grado de corrosión alto. Vista aguas arriba
Fuente: Propia

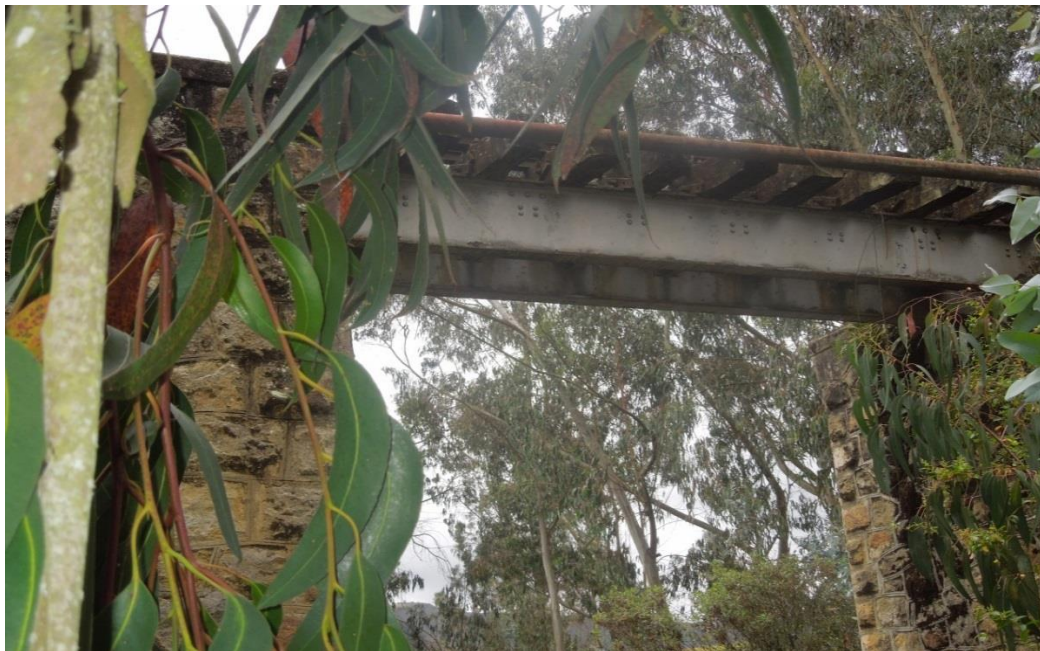
Figura 40 Vista longitudinal luz central, aguas arriba. Vigas metálicas de alma llena. Aguas abajo, nótese que el estado de las vigas es mejor que aguas arriba, muy probablemente, por la acción del viento.
Fuente: Propia

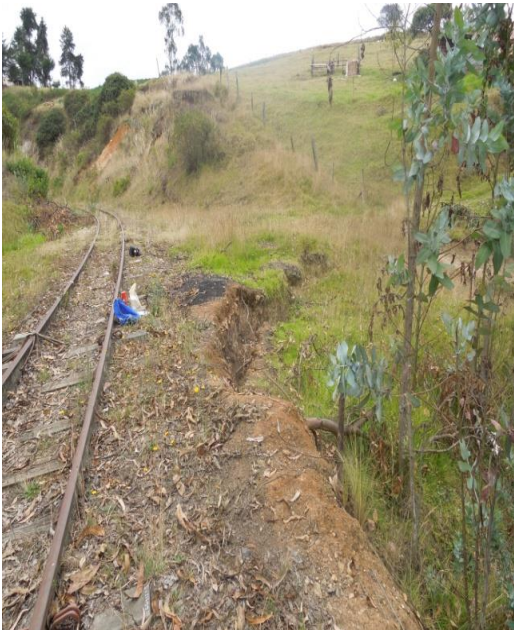
Esta lesión, fue calificada como lesión grave, dado que la corona del escarpe se encuentra muy cerca de la rasante de la vía férrea, amenazando con interrumpir el paso férreo en este punto.

Figura 41 Vista del escarpe, nótese lo cerca que está la corona del escarpe a la red férrea. Fecha 12 – abril – 2014
Fuente: Propia

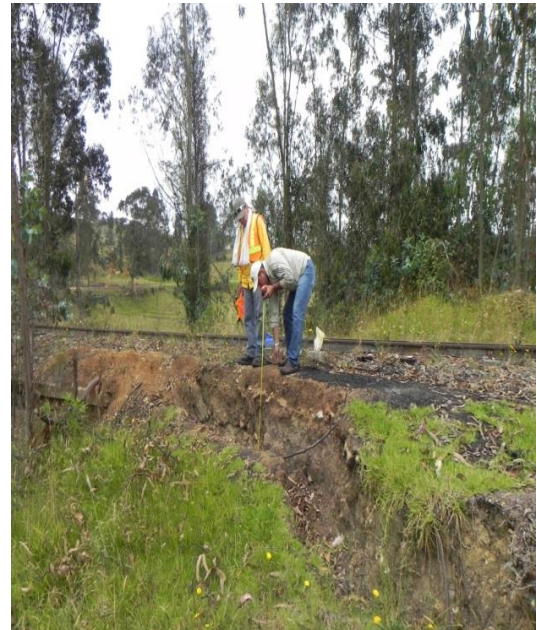
Figura 42 Vista del escarpe, nótese lo cerca que está la corona del escarpe a la red férrea. Fecha 12 – abril – 2014
Fuente: Propia

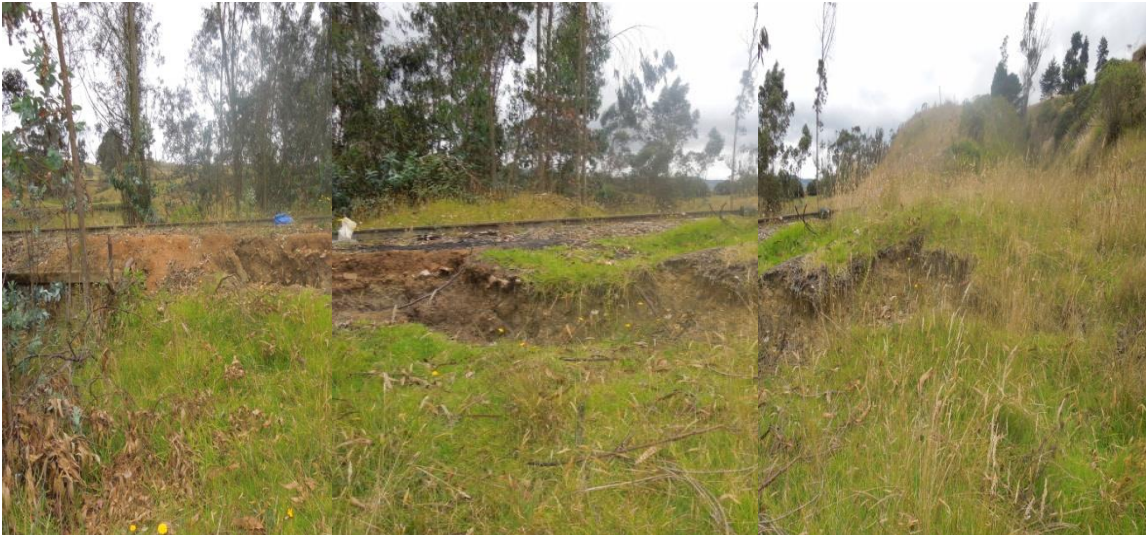
Figura 43 Detalle del escarpe MD, aguas arriba, nótese la proximidad de la corona del escarpe con la vía férrea
Fuente: Propia

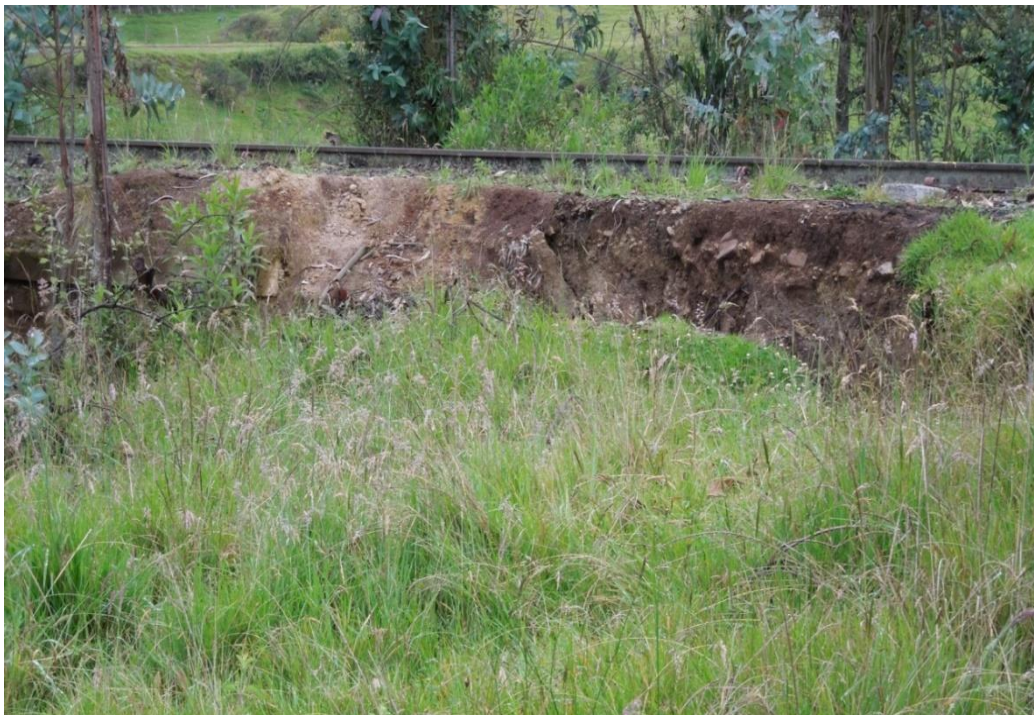
Figura 44 Detalle escarpe MD aguas arriba. Fecha 13 – junio de 2014
Fuente: Propia

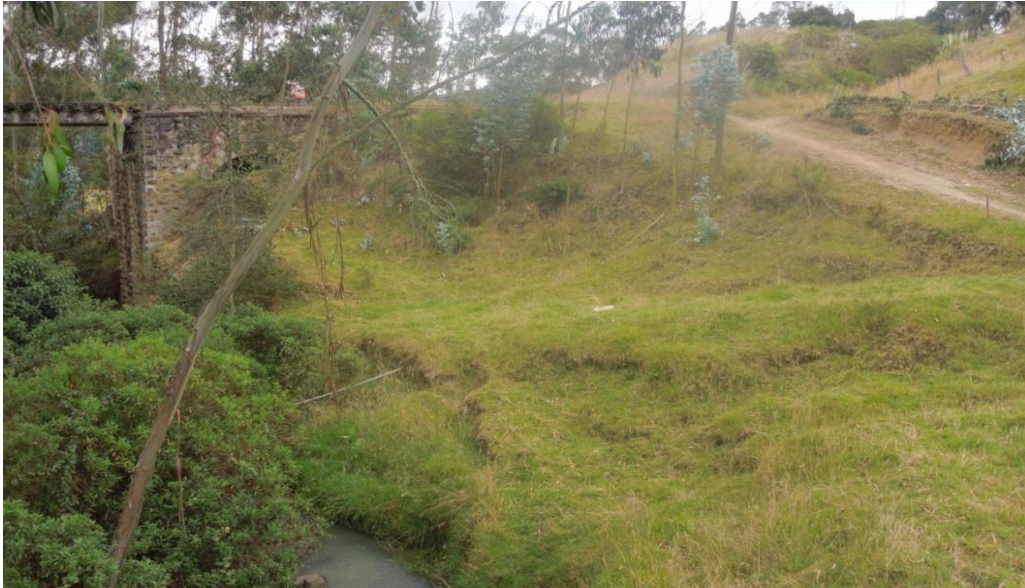
Figura 45 Nótese los desplazamientos del talud, por pérdida de material en la pata del talud, por acción de las aguas, observándose las coronas de dichos escarpes. Fecha 12 abril 2014
Fuente: Propia

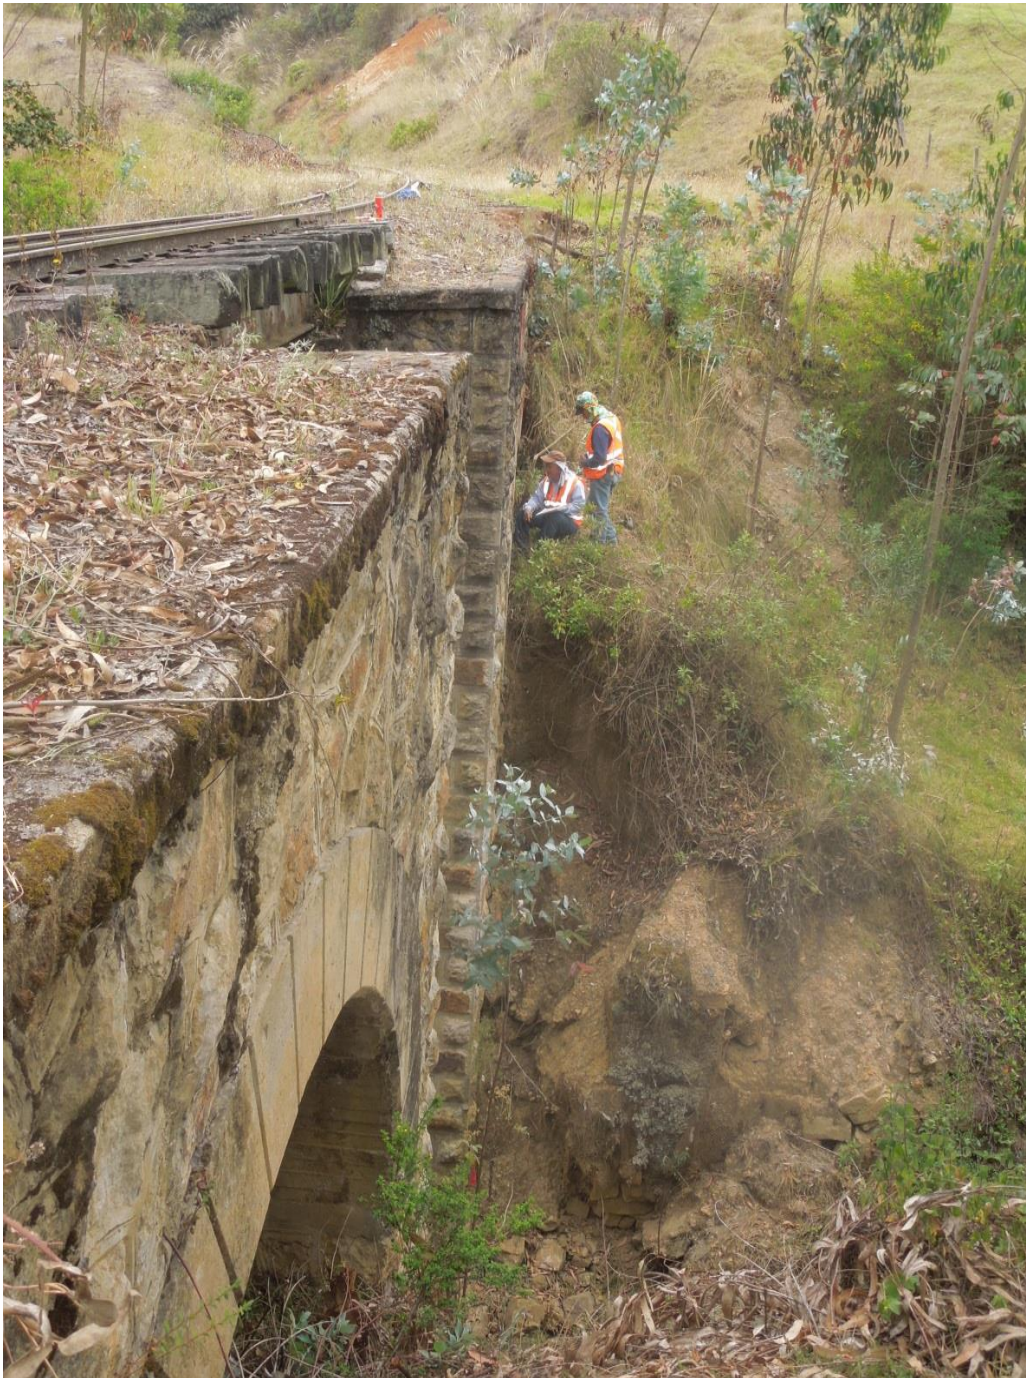
Figura 51 Talud margen derecha aguas arriba. Nótese la erosión del talud. Fecha 12 – abril – 2014
Fuente: Propia

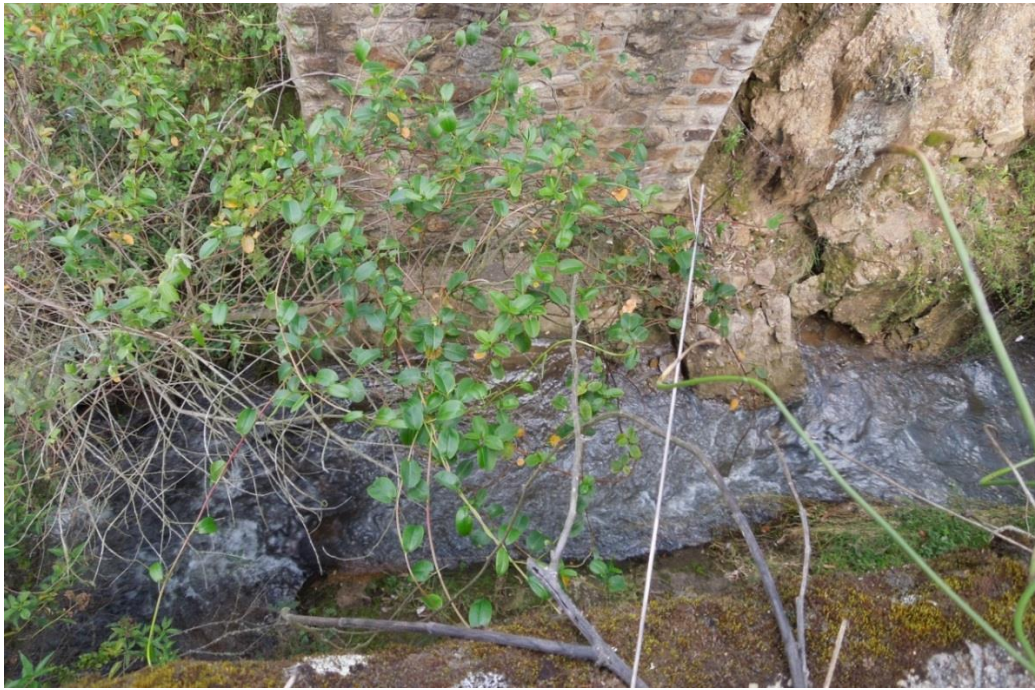
Figura 52 Talud MD aguas arriba. Obsérvese la cuña de terreno que está próximo a desprenderse. De fecha 9-agosto 2014
Fuente: Propia

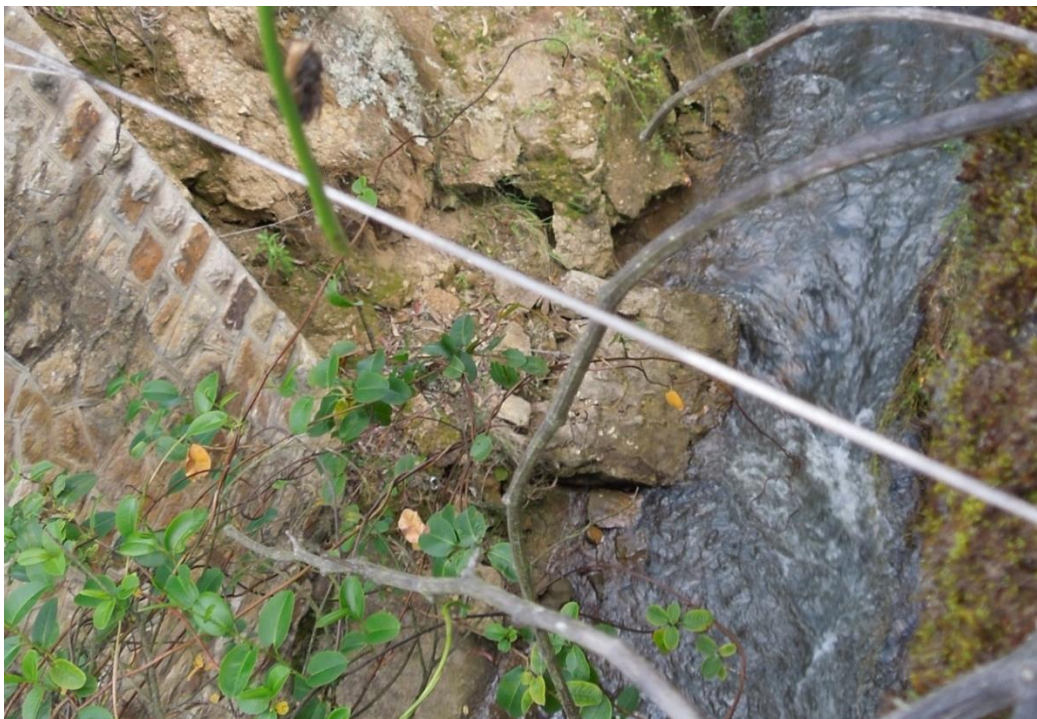
Figura 53 Talud MD aguas arriba. Detalle del bloque de material sobre el lecho de la Qda. Y la cuña próxima a desprenderse. De fecha 9-agosto 2014
Fuente: Propia

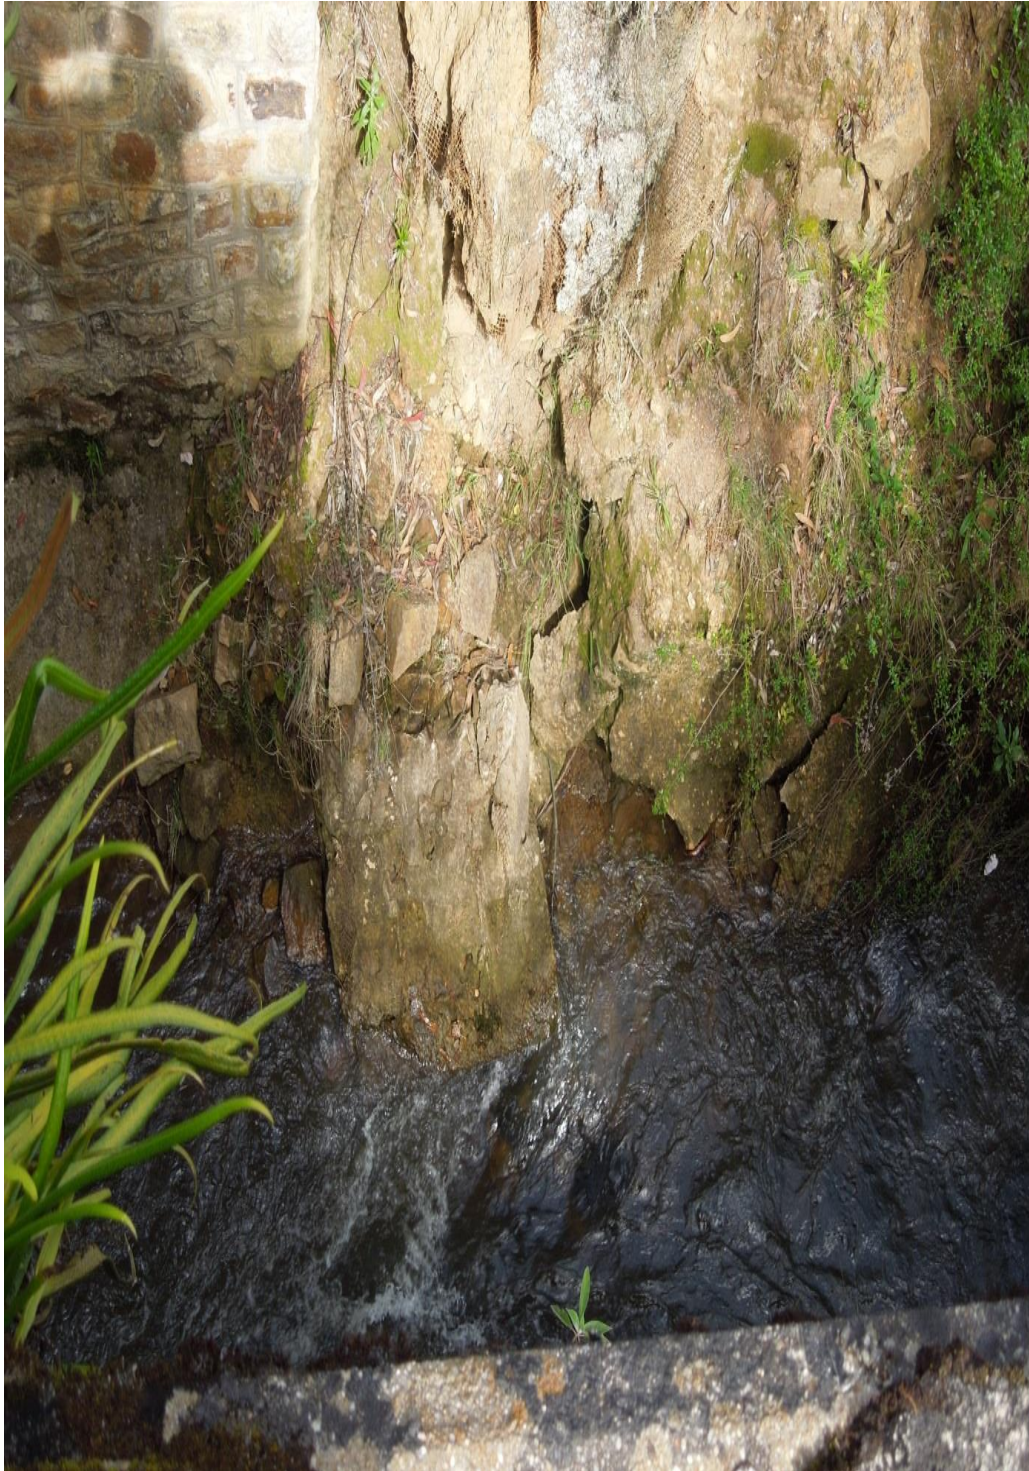
Figura 54 Talud MD aguas arriba. Otro detalle del bloque de material sobre el lecho de la Qda. Y la cuña próxima a desprenderse.
De fecha 9-agosto 2014
Fuente: Propia

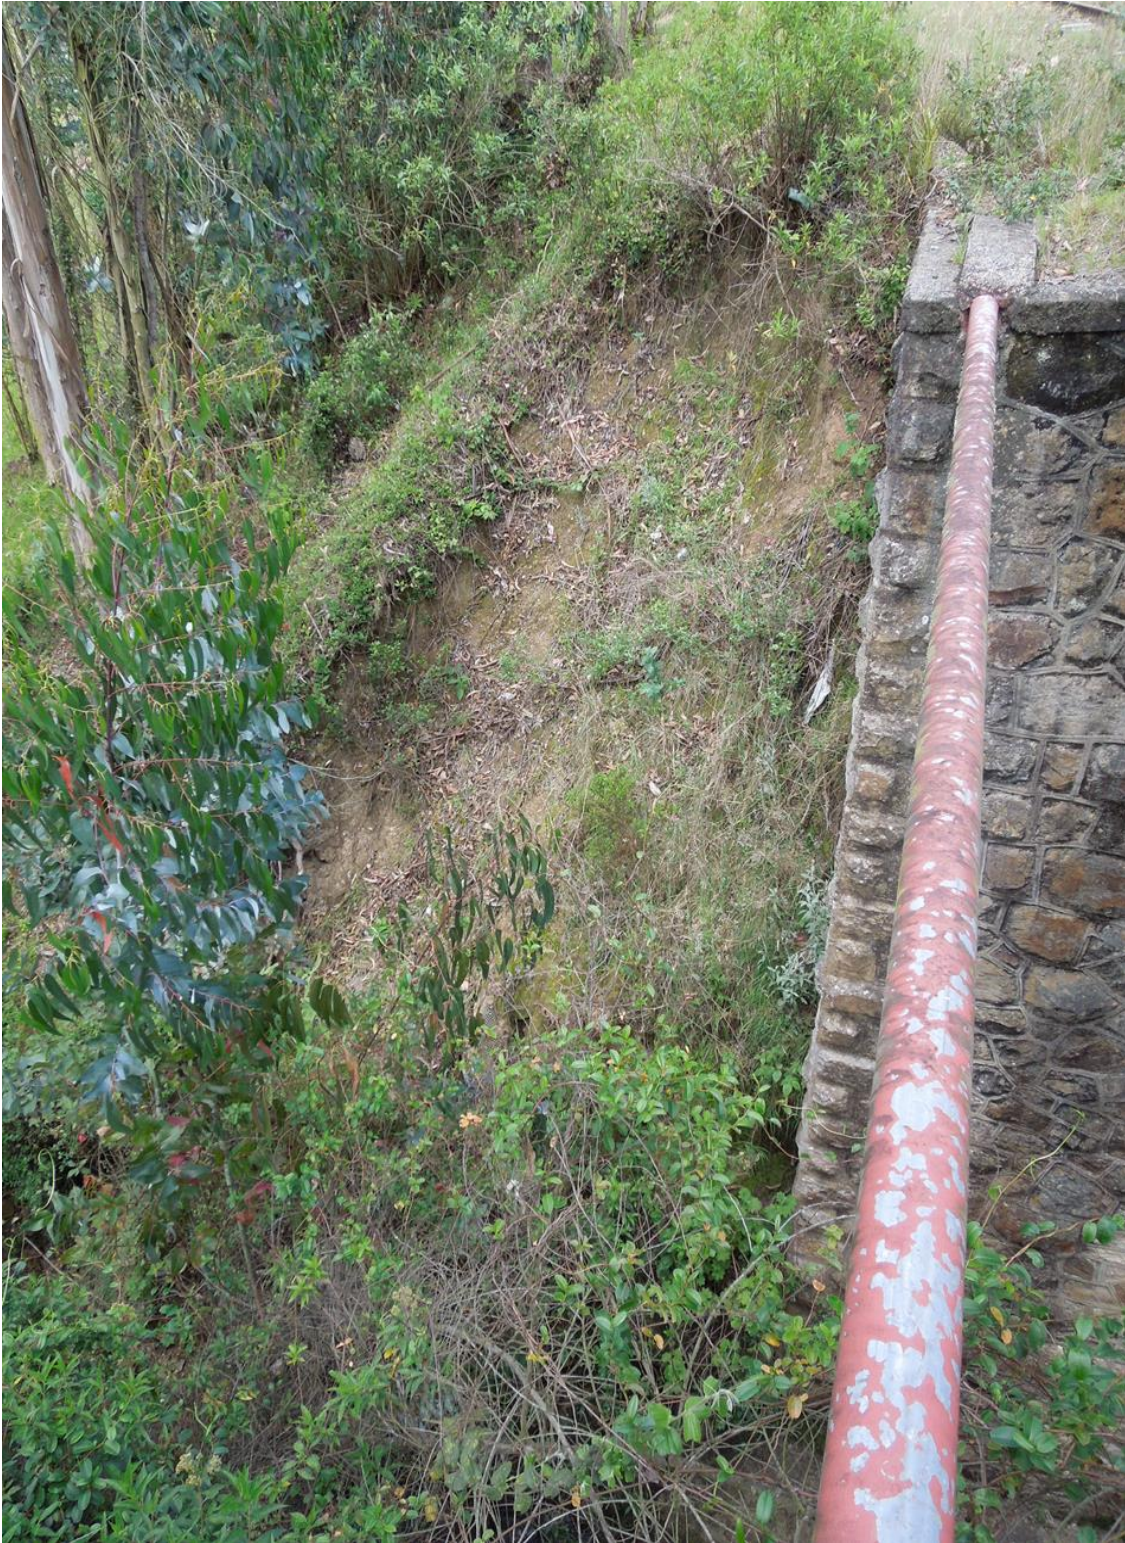
Figura 55 Talud MD aguas abajo. Nótese la erosión dada la alta pendiente
Fuente: Propia

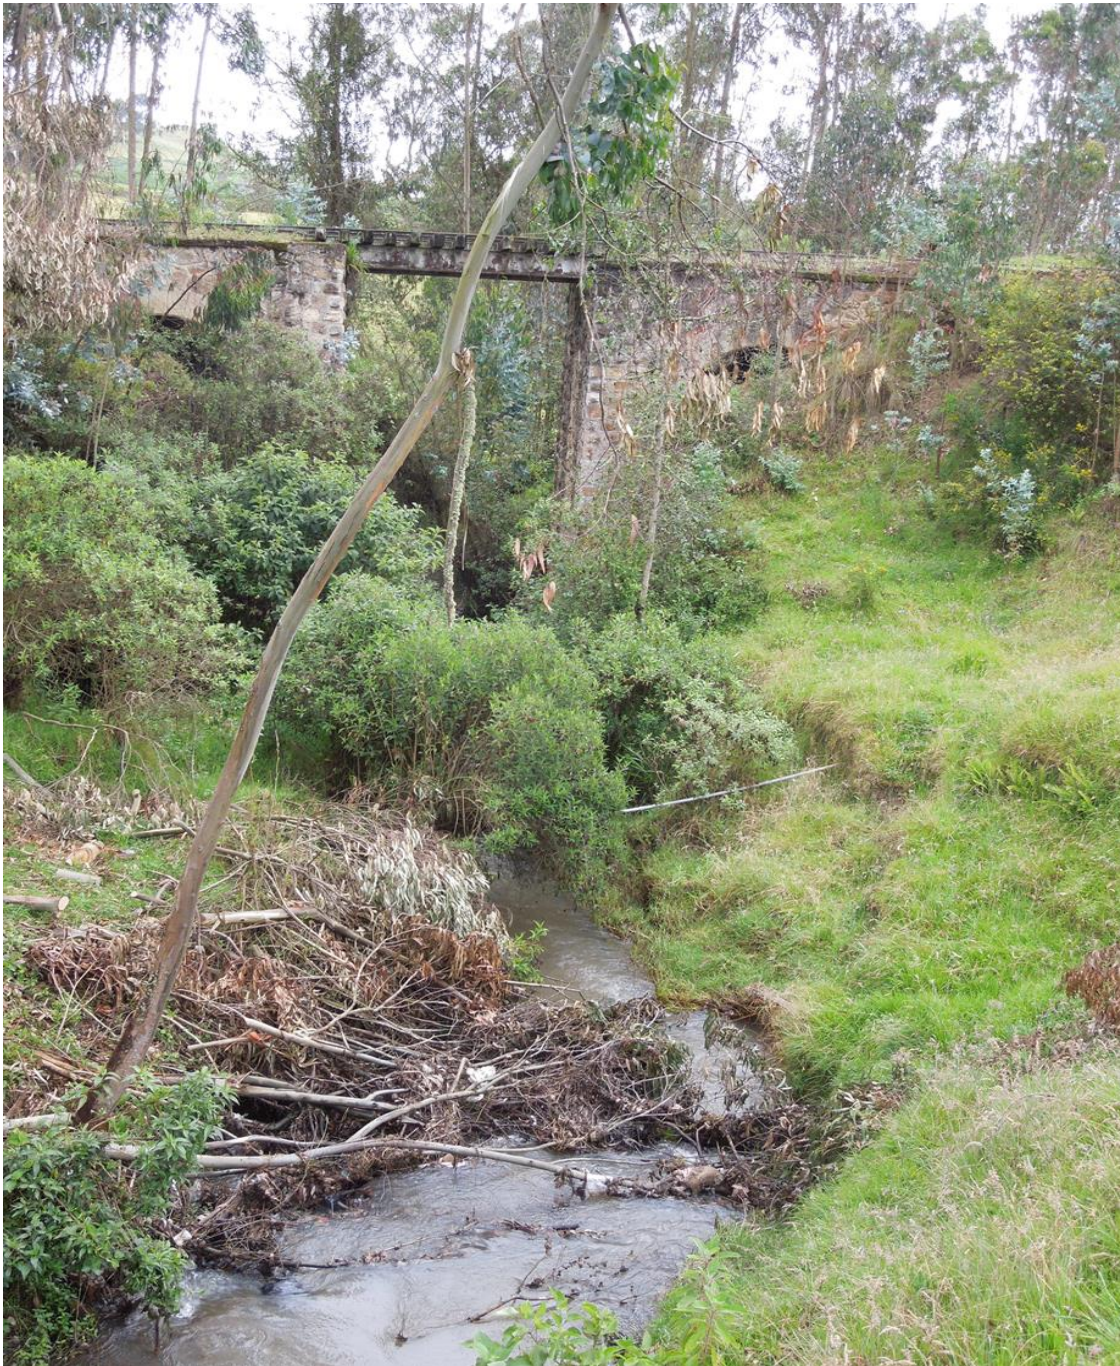
Figura 56 Detalle del talud aguas arriba del puente. Obsérvese otros escarpes menores en el talud, por acción de la quebrada, que muy seguramente en épocas de creciente ha arrastrado material de lado y lado de la quebrada, perdiendo soporte la pata del talud, provocando el deslizamiento del material.
