TRABAJO DE GRADO TPI

**Estudio Patológico del Puente No. 15 en el Km 242+526, de la vía férrea Bogotá –
Belencito**

ESPECIALISTA EN PATOLOGIA DE LA CONSTRUCCION

2015

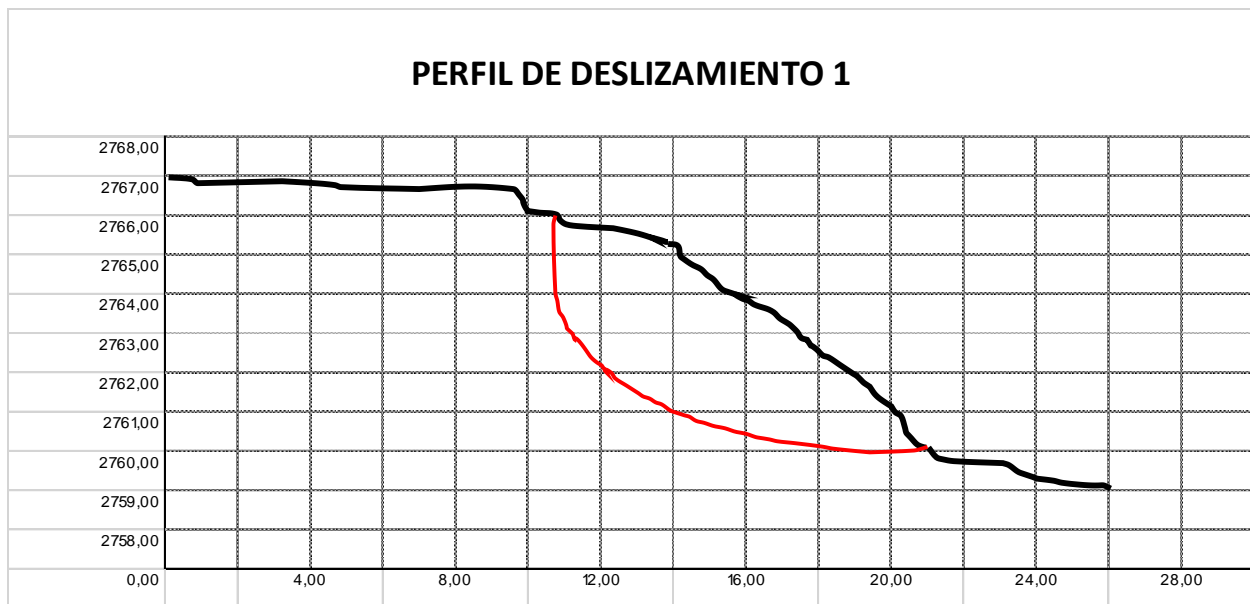
Figura 58 Perfil de deslizamiento del talud
Fuente: Propia

Es importante recordar, que tanto los arcos en concreto simple como la mampostería en piedra pegada, no poseen capacidad alguna para tomar los esfuerzos de tensión que se presentarían en la parte superior de la estructura ante un posible asentamiento del apoyo, por lo tanto el asentamiento sufrido por el estribo, es la causa de las fisuras que posee la estructura.

A continuación, se presenta un perfil del puente, donde se muestra la corona del deslizamiento, el asentamiento que sufrió y la trayectoria de la falla.
