# **Patologías de humedad en vivienda de interés social (VIS): análisis del edificio Torres de San Luis en San Juan de Pasto y lineamientos de mejora técnica y normativa**

## **1. Resumen**

El presente estudio analiza las manifestaciones de humedad en edificaciones de vivienda de interés social (VIS) en Colombia, tomando como caso de estudio el edificio Torres de San Luis en San Juan de Pasto, Nariño. El objetivo fue identificar los mecanismos de ingreso de humedad, evaluar su relación con las condiciones constructivas y verificar su correspondencia con la normativa técnica nacional, con el fin de formular lineamientos técnicos de intervención aplicables a contextos similares.

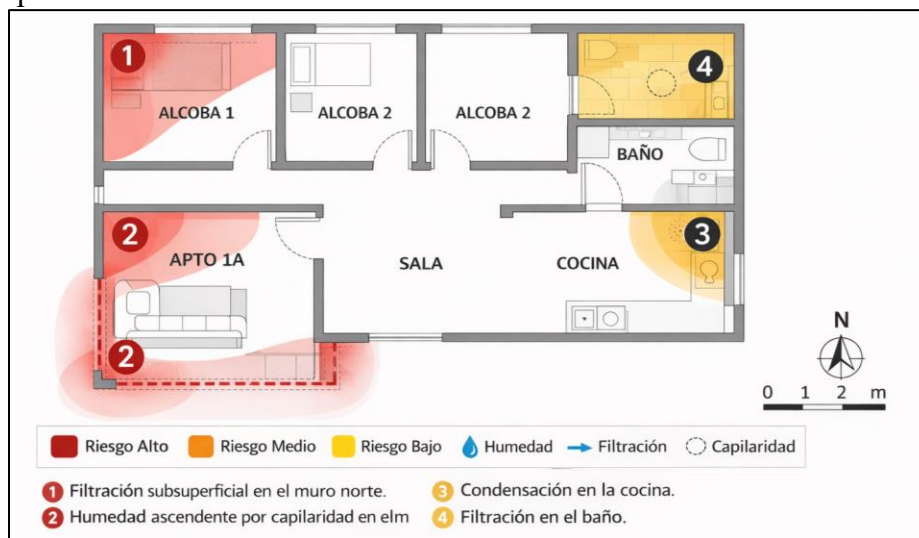
**Figura 2.** Inspección visual

Como se muestra en la Figura 2, se identifican patologías por humedad como filtración subsuperficial, capilaridad en muros, condensación en la cocina y filtraciones en el baño. Estas evidencias reflejan la influencia de las condiciones del terreno en el ingreso de humedad y en el comportamiento higrotérmico de la edificación.

En la base de los muros del primer nivel se identificaron eflorescencias y deterioro del revoque hasta alturas aproximadas de 1.20 m, patrón característico de ascenso capilar. Asimismo, se evidenció pérdida de adherencia de la pintura y degradación de acabados, asociadas a la persistencia de humedad en los materiales.

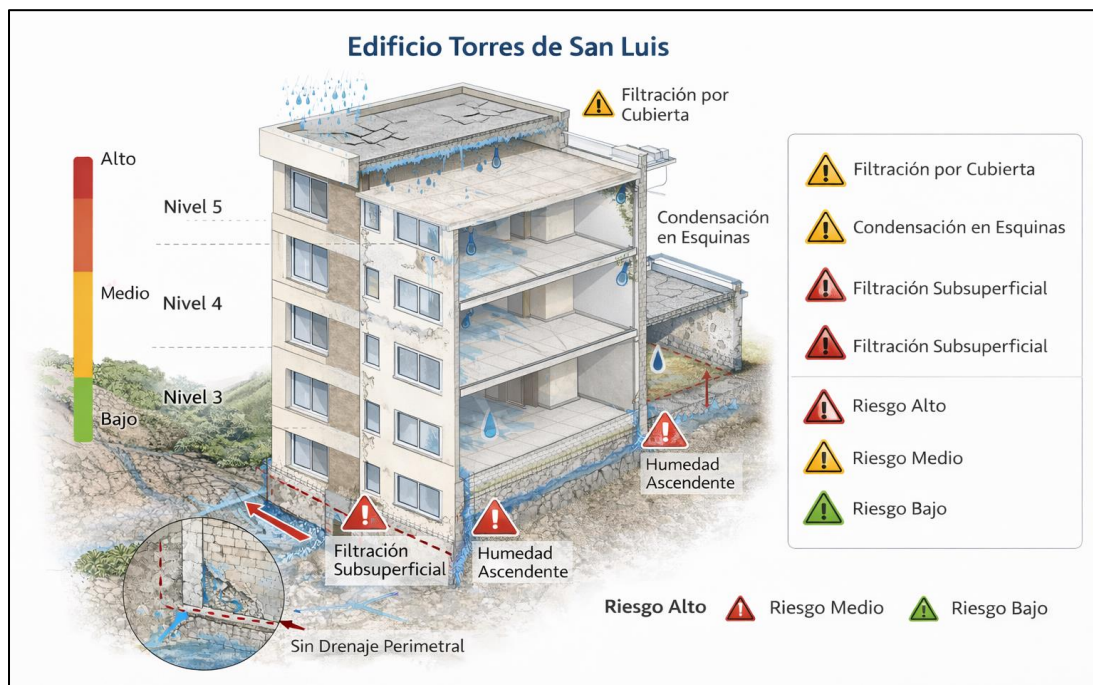
**Figura 3. Análisis integrado**

- Filtración lateral subsuperficial, asociada a la presión hidrostática generada por el terreno y la ausencia de drenaje perimetral.
- Humedad ascendente por capilaridad, evidenciada en la base de los muros del primer nivel.
- Filtraciones en cubiertas y terrazas, relacionadas con deficiencias en impermeabilización.
- Condensación interior, asociada a condiciones microclimáticas y ventilación insuficiente.

Estos hallazgos orientan la intervención hacia el control hidráulico externo, la impermeabilización y la mejora de la ventilación interior, como medidas clave para optimizar el desempeño de la edificación.

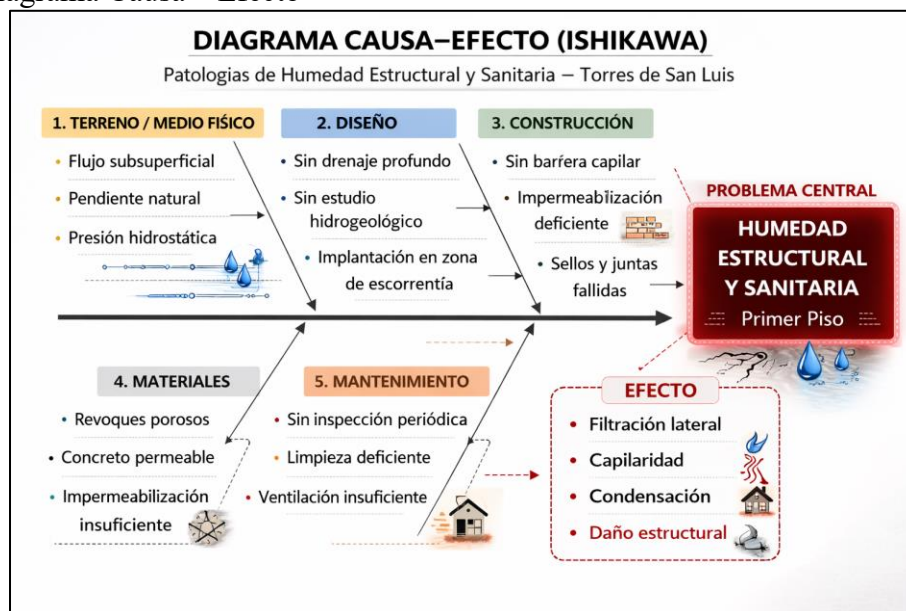
**Figura 4.** Diagrama Causa – Efecto

A partir del diagnóstico técnico del edificio Torres de San Luis, se realizó un análisis para identificar las causas de las patologías por humedad. Como se muestra en la Figura 4, estas se originan por la interacción de factores del terreno, diseño, construcción, materiales y mantenimiento, destacándose la ausencia de drenaje, deficiencias de impermeabilización y condiciones inadecuadas de ventilación.

Los resultados evidencian que la humedad responde a un comportamiento multifactorial que incide tanto en su aparición como en el deterioro progresivo de la edificación.

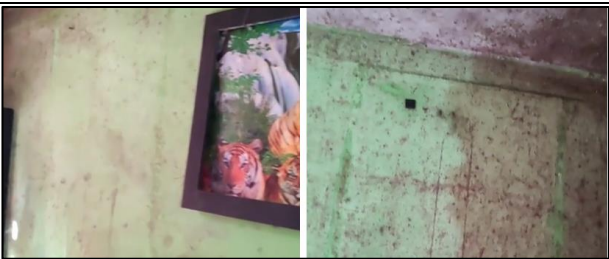
| | <p>Estado actual paredes de Sala<br/>Apartamento tipo Edificio Torres de San Luis</p> |

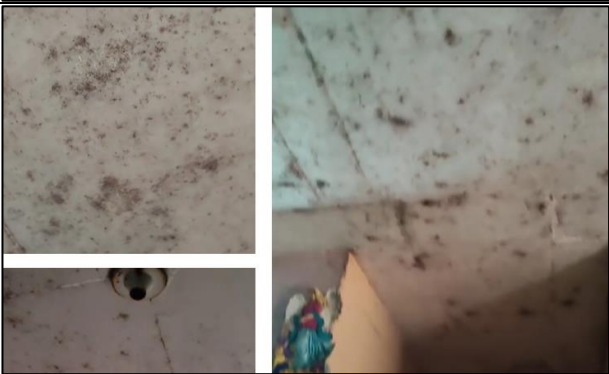
| | <p>Estado actual Techo Sala y Corredor<br/>Apartamento tipo Edificio Torres de San Luis</p> |

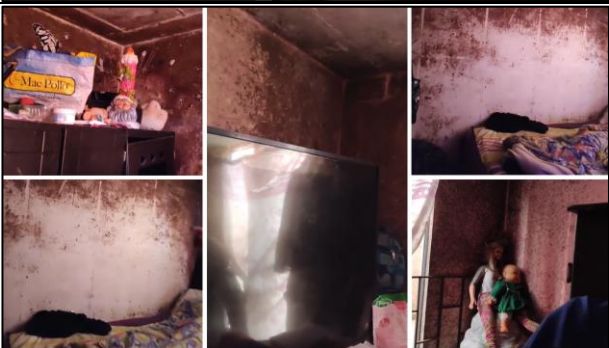
| | <p>Estado actual habitación principal<br/>Apartamento tipo Edificio Torres de San Luis</p> |
