## FORMATO DE INSPECCIÓN DE OBRAS CIVILES "ESPECIALIZACIÓN DE PATOLOGÍA EN LA CONSTRUCCIÓN".

| <b>PACIENTE</b> | Institución educativa Antonio Nariño | <b>UBICACIÓN</b> | Coello Cocora, Ibagué Tolima | <b>USO</b> | Publico - Escolar | <b>AÑO DE CONSTRUCCIÓN</b> | 1994 |

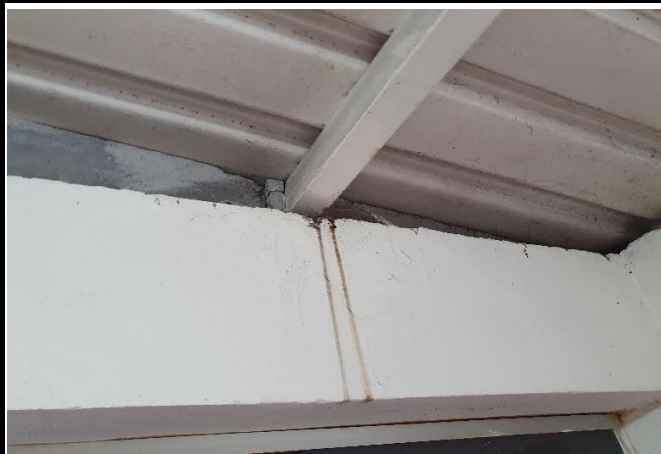
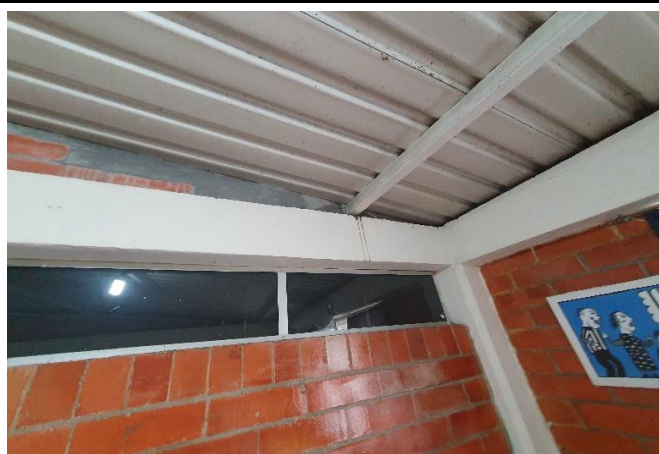
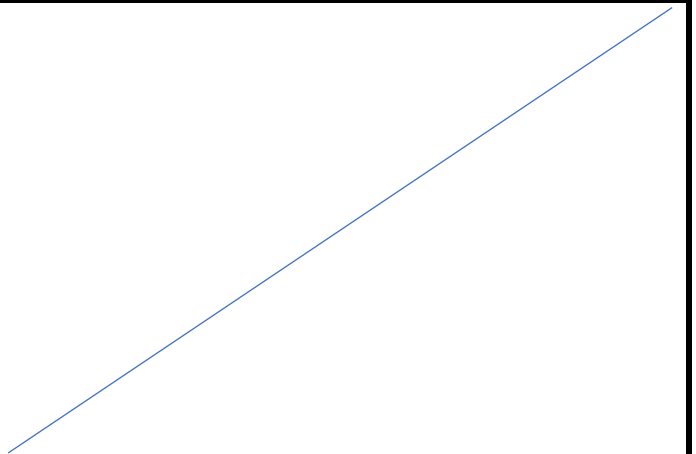
Humedad Por filtración el cual es una lesión primaria ubicada en el salon No. 8 y 9 del segundo piso del bloque 1, causada por filtración de agua en la parte superior en la vinculación de la correa metalica con la viga cinta de cuchilla de la mamposteria. Se evidencia que durante el proceso constructivo no se vinculo la correa metalica durante el vaciado de concreto, la instalacion del elemento mecanico se ralizo post construcción, el cual genero una dilatación por junta fria y por ser diferentes materiales; debido a estas malas practicas constructivas esta generando una humedad por filtración y adicional esta generando oxidación en el elemento.

| Moderada | X |

Se plantea retirar un tramo de la de aproximadamente 0.40m a lado y lado de la viga cinta de la cuchilla, generar unos anclajes desde el elemento metalico para que de esta forma le de vinculación directa entre los dos elementos (metal-concreto).

Rigurosidad durante el proceso constructivo para poder evitar futuras afectaciones en los diferentes elementos de la edificación.
