Anexo A. Fichas técnicas de valoración patológica

| FICHA REGISTRO - BIEN DE INTERÉS CULTURAL CONOCIDO COMO "CASA COLORADA", UBICADO EN LA CALLE 12B 03-03, BARRIO LA CANDELARIA, CENTRO HISTORICO DE LA CIUDAD DE BOGOTÁ | | | | | | | | | | FICHA TOMA DE DATOS | |

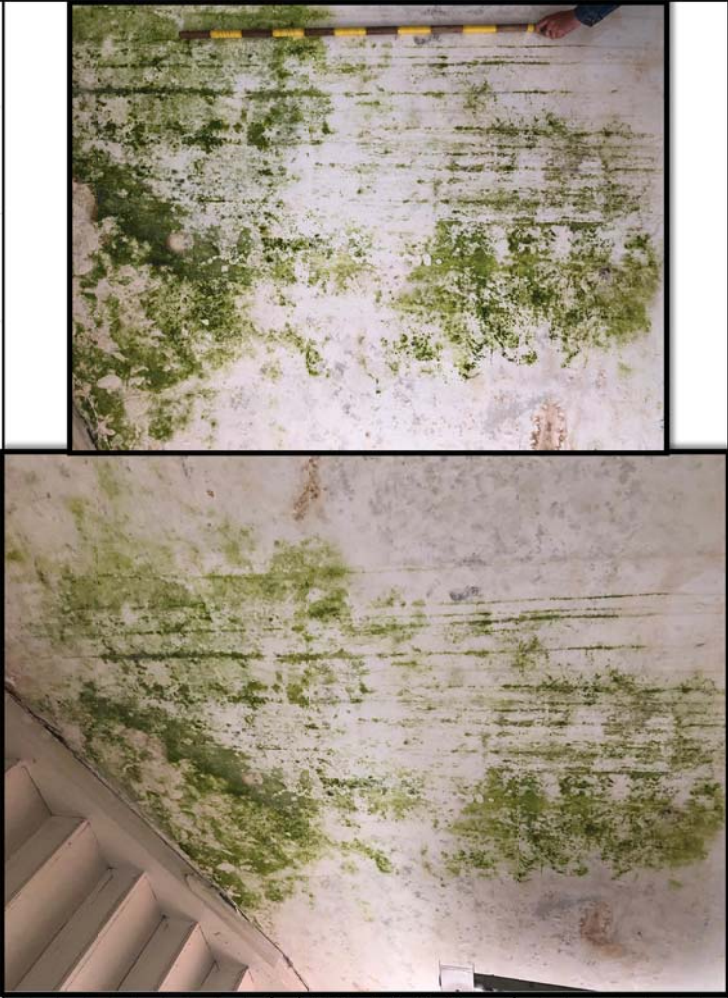
| Se presenta humedad en zona bajo escalera, muro occidental, se observa la presencia de agentes biológicos (musgos, mohó y líquenes), que por su extensión inducen a un tiempo importante desde que se originó el problema, de igual manera es importante observar la distancia entre la afectación y el piso, para descartar que el origen de la humedad provenga de la base del muro. También es importante geometrías observadas en los agentes biológicos, que indican escurrimientos en sus estados primarios. | | | | | | | | | | | |

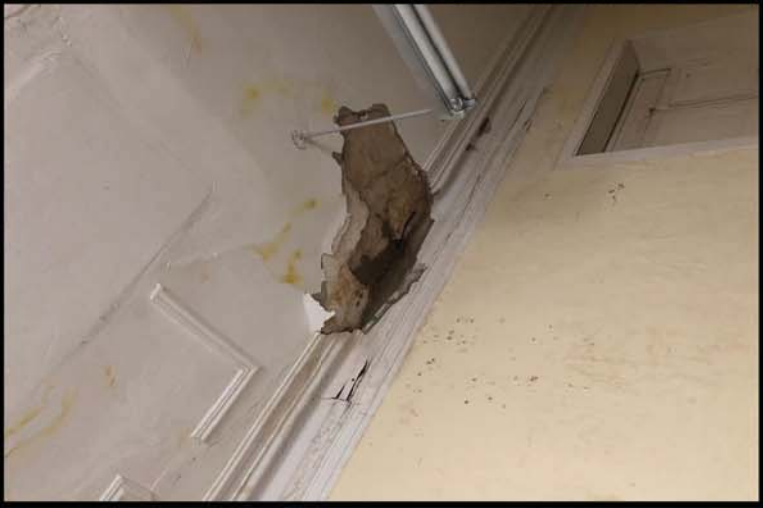
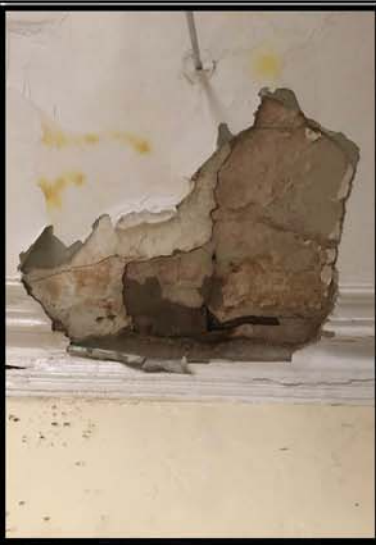
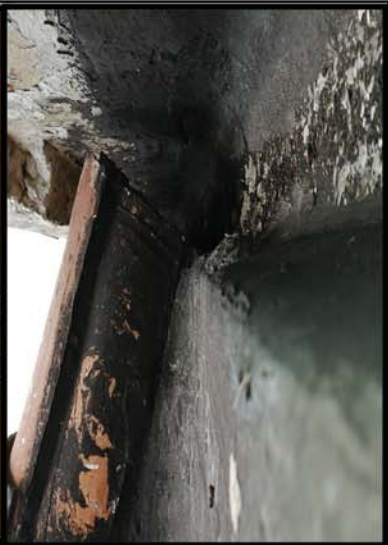
CIELO RASO SEGUNDO PISO - COSTADO ORIENTAL ZONA POSTERIOR

DESCRIPCIÓN:  
Se observa el desprendimiento de las capas de pintura y primera capa del material cementante, también se observan manchas en los alrededores del desprendimiento principal y pequeños desprendimientos en los alrededores de la zona. Se observa desde la cubierta en la zona del desprendimiento un manejo de aguas a través de canal en material de cemento con recubrimiento de material impermeabilizante.

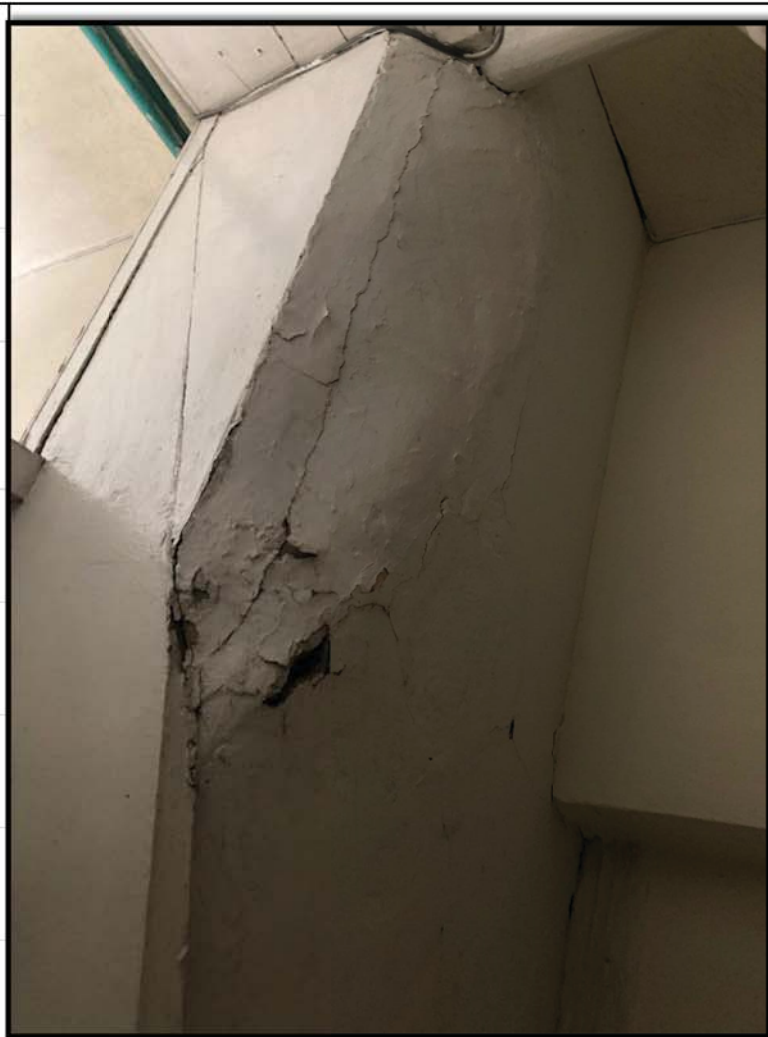
CIELO RASO SEGUNDO PISO - COSTADO CENTRAL ZONA POSTERIOR

**DESCRIPCIÓN:**  
Se observan desprendimientos de la capa de pintura y primeras del mortero (paquete del cielo raso). El abombamiento de los materiales en una zona importante es la etapa temprana del total desprendimiento en la zona completa. Lo observado en la cubierta es la intersección entre zona de terraza y zonas de cubierta de teja. En las esquinas se observan intentos de impermeabilización con productos de varias clases.

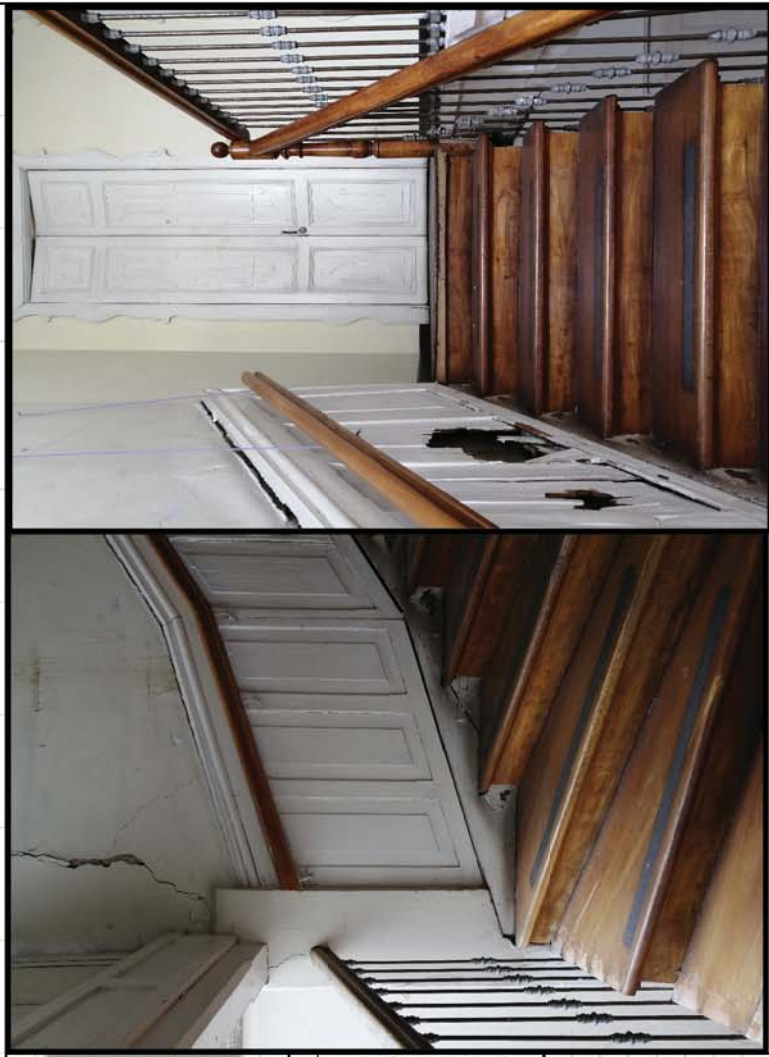
| En la escalera se observa agrietamiento del muro occidental, así mismo se observa que los elementos de borde de la escalera se encuentran totalmente desprendidos de la pared occidental, también se observa la situación de que se encuentran fracturadas las paredes de madera en el elemento de borde de la escalera, y las que se encuentran sin partir, tienen un abombamiento reflejando que se encuentran comprimidas. Las vigas gualderas de la escalera no presentan problemas ni en su estructura ni en sus elementos de conexión. | | | | | | | | | | | |

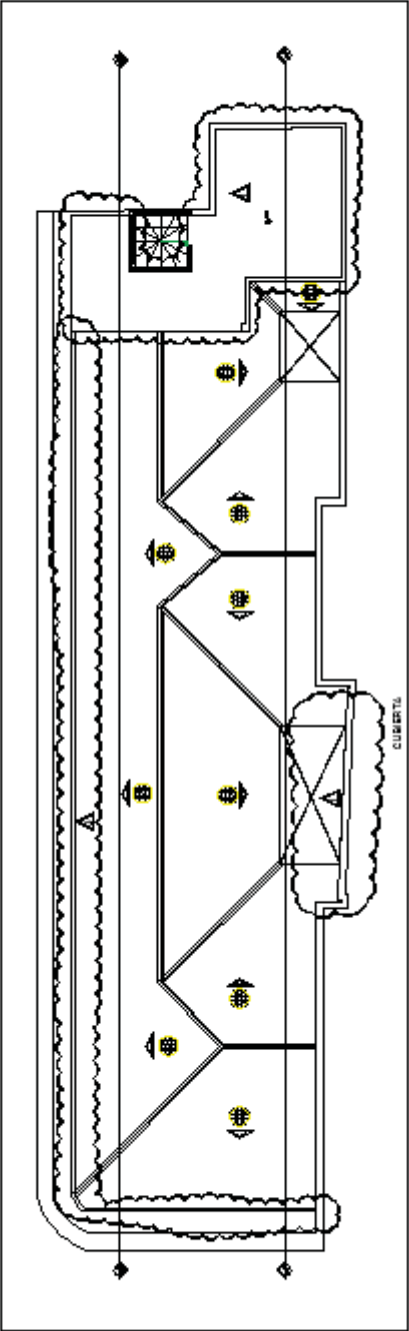
Descripción: Problemas de impermeabilización de cubierta plana, agravados por un mal pendiente para circulación de agua y falta de mantenimiento en las bajantes.

Descripción: Muro occidental de la edificación, en el cual se aprecian agrietamientos diagonales, cuya profundidad en algunos puntos es de la totalidad del elemento, de igual manera se aprecia el agrietamiento de elemento de remate del muro, el cual tiene agrietamiento en toda la sección. En este punto se procede a realizar la toma de medidas con tsaómetro, marcas para determinar secuencialmente si la falla es progresiva o si ya se detuvo. Se marca la fecha de estas para posterior medición.
