CARACTERIZACIÓN CUANTITATIVA Y CUALITATIVA DE LA PATOLOGÍA VIAL
DEL CASCO URBANO DE TUNJA

BAIRON FERNANDO SANABRIA GUERRERO

UNIVERSIDAD SANTO TOMÁS
DIVISIÓN DE INGENIERÍAS Y ARQUITECTURA
FACULTAD DE INGENIERÍA CIVIL
TUNJA
2015

TESIS DE GRADO
PARA OPTAR POR EL TÍTULO DE INGENIERO CIVIL

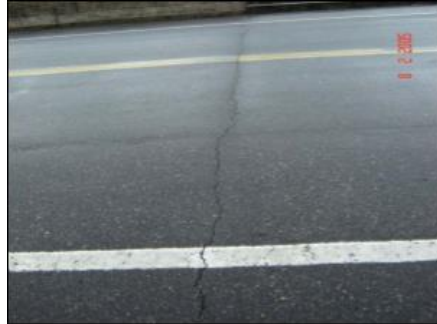
Fig. 1: Daño encontrado en pavimento flexible

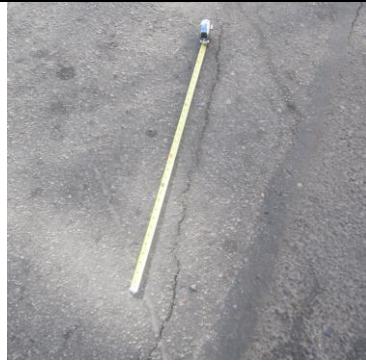
<p>Fisura Longitudinal (FL) Baja: Abertura menor a 1 mm, o reparada; extensión de 30 cm a 4 m. Media: Abertura entre 1 y 3 mm, puede tener pequeñas fisuras adyacentes; ext. de 50 cm a 4 m. Alta: Abertura mayor a 3 mm, fisuras adyacentes más drásticas; ext. de 0,7 a 4 m; menos de 0,7 m se cuenta como media.</p>

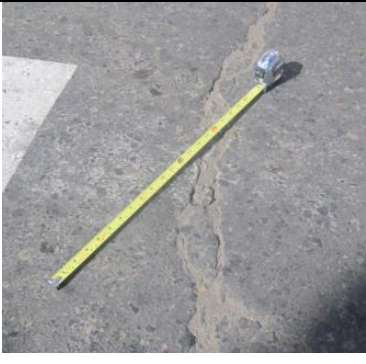
<p>Fisura Transversal (FT) Extensiones y severidades iguales a las de fisuras longitudinales.</p>

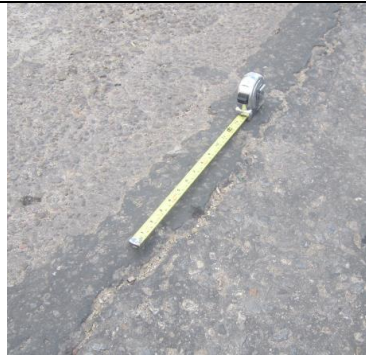
<p>Fisura Longitudinal en junta (FLJ) y fisura transversal en junta (FTJ) Extensiones y severidades iguales a las de fisuras longitudinales.</p>

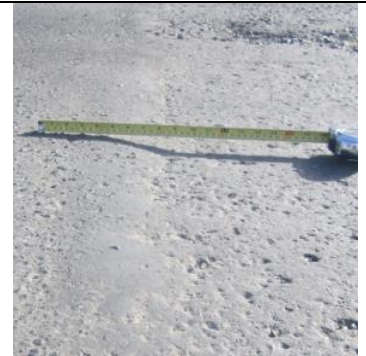
<p>Reflexión de capas en juntas (RCJ) Preferiblemente transversales Baja: Desnivel de capas menor a 1 cm Media: Desnivel de capas entre 1 y 3 cm con posible fisura entre ellas. Alta: Desnivel de capas mayor a 3 cm, puede tener fisuras de media o alta severidad. Extensión: de 0,5 a 4 m.</p>

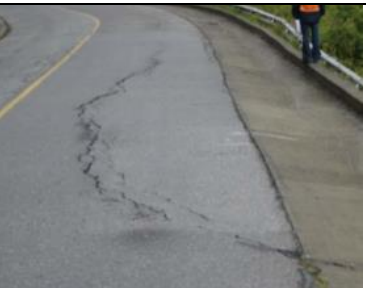
<p>Fisura en medialuna (FML) Severidades iguales a las de fisuras longitudinales. Extensión: de 1 a 4 m.</p>

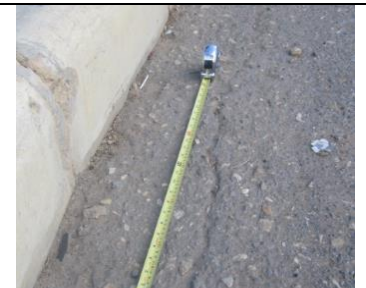
<p>Fisura de Borde (BOR) Extensiones y severidades iguales a las de fisuras longitudinales.</p>

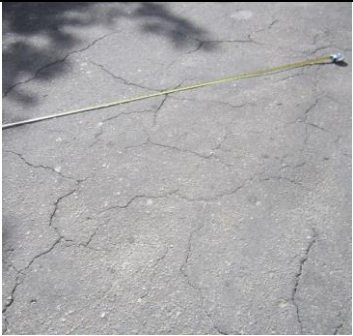
<p>Fisuras en bloque (BLO) Baja: Aberturas generales menores a 1 mm, con o sin conexión entre ellas. Media: Aberturas generales entre 1 y 3 mm Alta: Aberturas generales mayores a 3 mm, con desportillamientos en los bordes.</p>

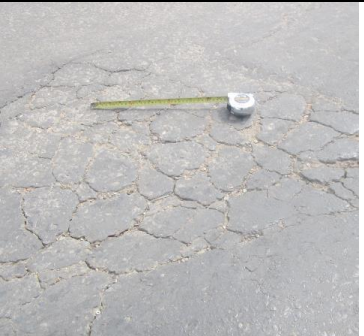
<p>Piel de cocodrilo (COC) Si el diámetro promedio de los fragmentos es menor a 15 cm, de lo contrario se considera Fisura en bloque. Baja: Aberturas menores a 1 mm, con o sin conexión entre ellas. Media: Aberturas entre 1 y 3 mm Alta: Son mayores a 3 mm y tienen desportillamientos.</p>

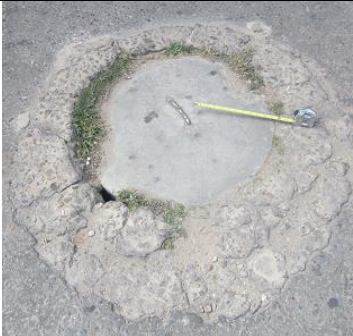
<p>Daños en pozos o sumideros (POZ) (en todos los pavimentos) Baja: tapa con daños superficiales; corona con vegetación solamente. Media: tapa o corona con algunas fisuras; tapa o corona con desniveles de hasta 4 cm. Alta: tapa o corona con grietas y/o pérdida de pedazos; tapa y/o corona con desniveles mayores a 4 cm.</p>

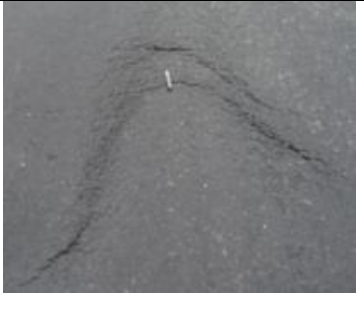
<p>Deslizamiento de capas (FDC) Extensiones y severidades iguales a las de fisuras longitudinales.</p>

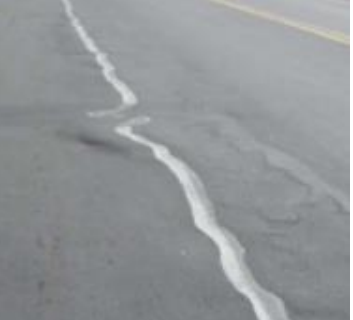
<p>Ondulación (OND) Baja: desnivel menor a 1 cm Media: desnivel entre 1 y 2 cm Alta: desnivel mayor a 2 cm</p>

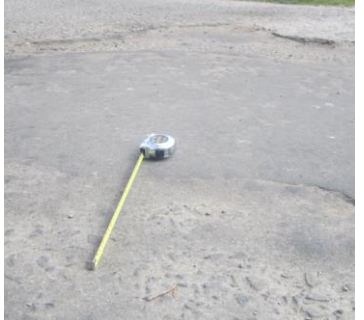
<p>Abultamiento (ABU) Baja: desnivel menor a 1 cm Media: desnivel entre 1 y 4 cm Alta: desnivel mayor a 4 cm</p>

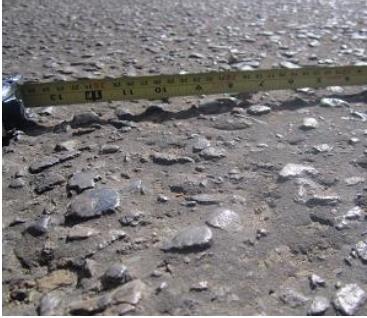
<p>Desgaste superficial (D) Baja: Rugosidad promedio de hasta 3 mm Media: Rugosidad entre 3 mm y 1 cm generada por los agregados expuestos. Alta: Rugosidad mayor a 1 cm, con tendencias a desprendimiento del agregado grueso.</p>

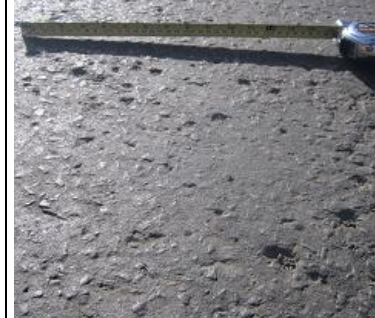
<p>Pérdida de agregado (P) Baja: Desprendimiento del agregado grava con separaciones mayores a 15 cm. Media: las distancias entre desprendimientos están entre 5 y 15 cm. Alta: las distancias entre las pérdidas son menores a los 5 cm.</p>

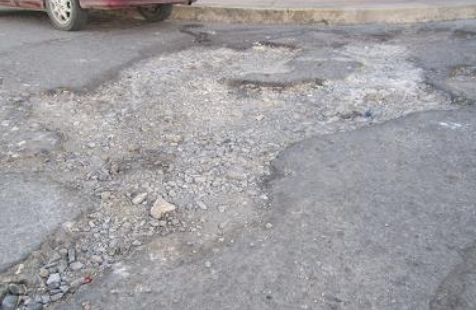
<p>Casos especiales (ESP) Para esta metodología, se registran los casos especiales, con estos criterios: Baches con profundidades superiores a 10 cm; baches con extensiones mayores a los 3 m²; baches de formas bastante irregulares como en la figura; baches extensos con reparaciones rudimentarias de escombros; hundimientos con profundidades mayores a 10 cm; complejidades de casos de grietas en bloque o piel de cocodrilo, hundimientos, desportillamientos y vegetación en la misma área; agrupación de varios casos patológicos cercanos muy severos, de un mismo tipo de caso bastante reiterado dentro del tramo, que se cuenta como un caso especial en lugar del conjunto de casos.</p>

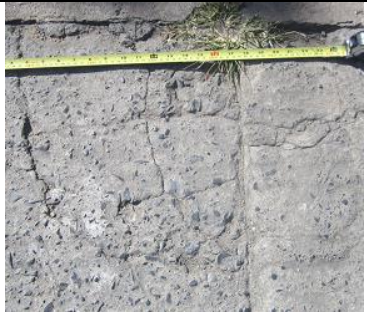
<p>Grieta de esquina (GE) Baja: abertura menor a 3 mm; una sola grieta divide la esquina. Media: abertura entre 3 mm y 1 cm. Alta: aberturas mayores a 1 cm, o una grieta en bloque dentro de la esquina.</p>

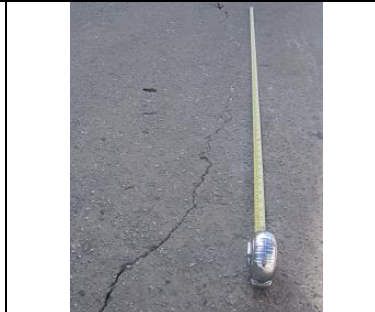
<p>Grieta longitudinal (GL) Baja: abertura menor a los tres milímetros. Media: abertura entre 3 y 10 mm Alta: abertura mayor a 1 cm. Extensión: máximo hasta 4 m.</p>
