**ESTUDIO PATOLÓGICO EDIFICIO TRIBECCA 2 UBICADO EN LA CIUDAD
DE BUCARAMANGA SANTANDER**

Trabajo profesional integrado

ESPECIALIZACIÓN EN PATOLOGÍA DE LA CONSTRUCCIÓN

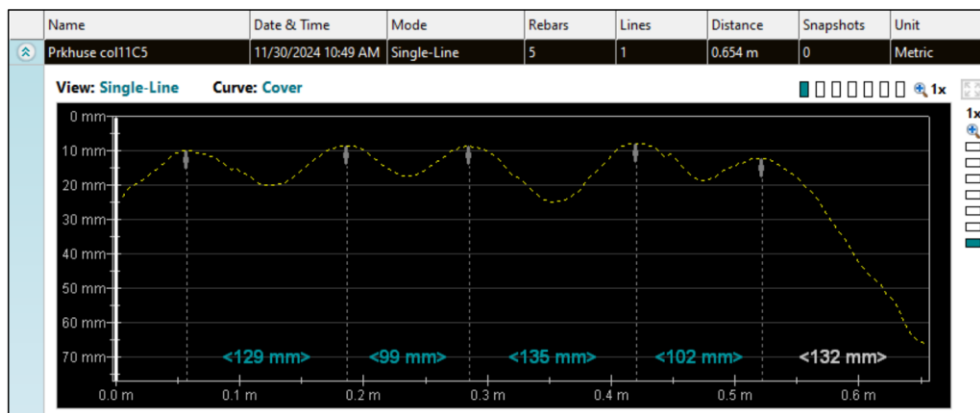
Figura 11.

Recubrimiento de 1 cm en la viga estudiada con el Profometer PM-650

Se obtuvieron ensayos favorables en algunos puntos con recubrimientos de al menos 1cm o mayores (Figura 11), adicionalmente se encontraron elementos sin recubrimiento que hacen parte de las lesiones identificadas y registradas en el formato de inspección visual.

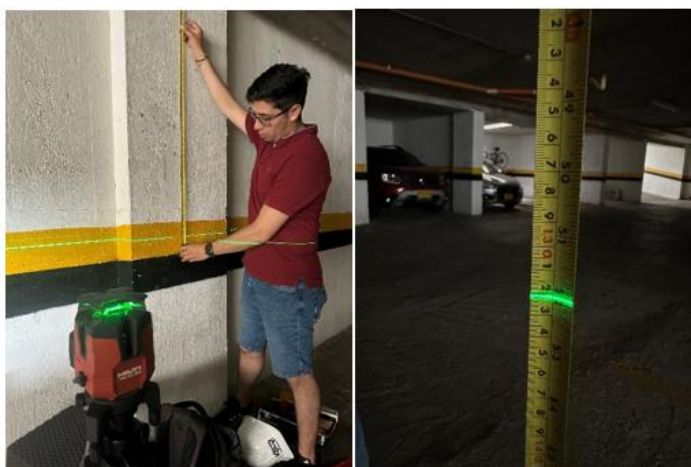
Figura 16.

No se evidenciaron pandeos ni deflexiones importantes en los elementos estudiados, todo indica que los elementos trabajan acorde a su diseño, adicional a ello al no presentar lesiones graves se puede inferir que no presentan riesgo alguno con la integridad estructural de los mismos. Las deflexiones se verificaron de acuerdo al título C.9.5 control de deflexiones de la NSR-10

Verificación de deflexiones en viga estudiada

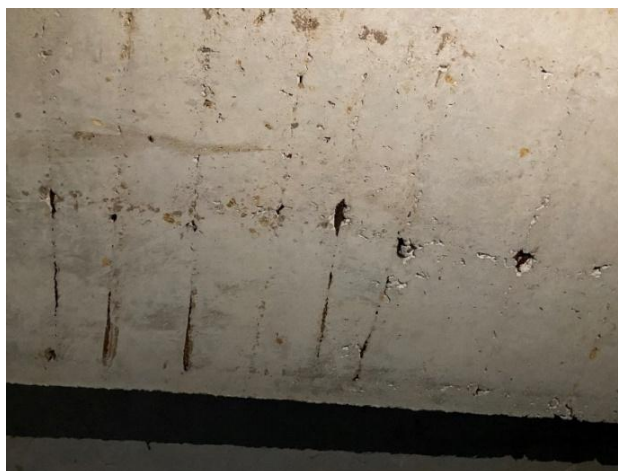
Figura 29.

Este tipo de lesión indirecta por mal procedimiento constructivo (problemas durante el vaciado del concreto, mal vibrado, no se evidencian separadores en la parte inferior del elemento) puede generar problemas asociados a corrosión del acero, así como problemas estructurales dado que el paciente se encuentra ubicado en una zona de amenaza sísmica alta.

Acero expuesto viga descolgada Sótano 1

Dado que mantener los aceros expuestos, este ligado a que las diferentes patologías del concreto se sigan intensificando se propone: es en una primera instancia evaluar el nivel de deterioro de esa primera capa de concreto, si se encuentra muy suelto por medio de herramientas de tipo manual (porra, cincel), realizar el debido retiro del material hasta llegar a una profundidad optima sin afectar el acero de refuerzo, donde la pasta no se desprenda de manera sencilla. De igual manera es necesario evaluar el nivel de corrosión del refuerzo, si el nivel de corrosión es tal que se presenta pérdida de sección de las barras se deberá evaluar un encamisado o reforzamiento dependiendo del tipo de elemento a intervenir.

Si el acero se encuentra en óptimas condiciones se recomienda realizar el procedimiento con mortero de reparación estructural SikaTop-122, siguiendo las instrucciones de aplicación anexas en la ficha técnica (Anexo 8) que cumpla con la tarea de aislar las barras de refuerzo de agentes externos que influyan en su deterioro. Nota: Revisar fichas de propuesta de intervención (Anexo 4).

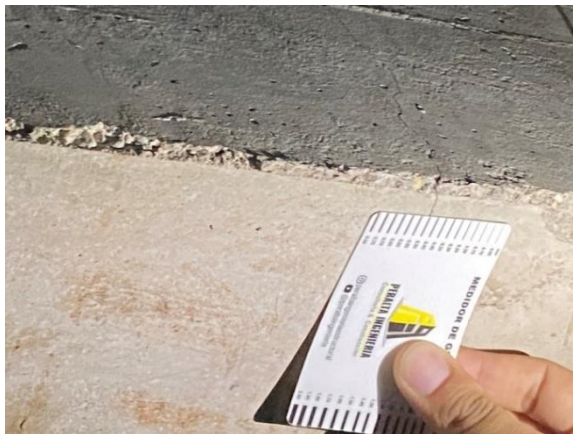
Figura 30.

Las fisuras pueden tener distintos orígenes y/o causas, pero son 2 las más destacadas y que tienen presencia en etapas completamente distintas en el desarrollo de una obra convencional. La primera causa es la aparición de grietas o fisuras debido al mal cálculo al momento de diseñar, interacción suelo-estructura que se rige por la zona de amenaza sísmica y adición de cargas no contempladas sobre los elementos estructurales que generan sobreesfuerzos y la incapacidad de responder ante eventos de compresión, torsión, cortante, etc. La segunda causa tiene lugar en la etapa de construcción y es consecuencia del cambio de volumen del concreto provocado por la pérdida de agua al momento de ocurrir la retracción por secado. Esta segunda causa es una de las más frecuentes al momento de construir con concreto reforzado, un ejemplo de ello son las placas de entrepiso, estos elementos sufren demasiado de lesiones de este tipo debido a que el secado en ellas ocurre siempre de manera asimétrica teniendo un tiempo de secado y retracción más acelerada en la parte superior con respecto a la parte inferior del elemento lo que ocasiona movimientos de alabeo generando que en horas de la mañana la zona superior entre en tensión, intentando expandirse debido al calor y la zona inferior entre en compresión producto de la reacción al movimiento mencionado anteriormente de acuerdo con lo indicado en ACI 224R.01, Capítulo 3 (American Concrete Institute, 2001). Estos sucesos son tratados de manera diferente por cada profesional, unos optan por el curado tradicional, otros añaden polisombras para mitigar la acción del calor, otros se van por el lado de los productos industriales que sugieren las grandes marcas para contrarrestar estos casos (un ejemplo el “antisol”) y otros inundan las placas de entrepiso formaleteando los bordes para que siempre exista una lámina de agua protectora. Nota: Revisar fichas de propuesta de intervención (Anexo 4).

Fisura viga descolgada Sótano 2

Dependiendo de la clasificación de las lesiones ya sea grieta o fisura, se debe garantizar que no sea una fisura o grieta activa, debido a que si se encuentra aún en proceso de dilatación cualquier trabajo que se realice tiene probabilidad de ser ineficiente. Para estar seguros de ello es necesario tomar uno o varios puntos de referencia en la longitud de falla para llevar un registro y así poder determinar el estado de dicha patología. Al determinar que la afectación se encuentra inactiva se retira por medio de porra y cincel el material suelto a lo largo de la longitud de falla y se rellena con algún sellante epóxico recomendado.

Para nuestro caso de estudio no se encuentran fisuras de gran magnitud por lo que se recomienda usar resinas epóxicas, acrílicas inyectadas a presión, de baja viscosidad, en este caso se comparte ficha técnica del producto Sikadur Crack Weld (Anexo 6), el cual puede ser aplicado por gravedad para las fisuras encontradas. Nota: Revisar fichas de propuesta de intervención (Anexo 4).

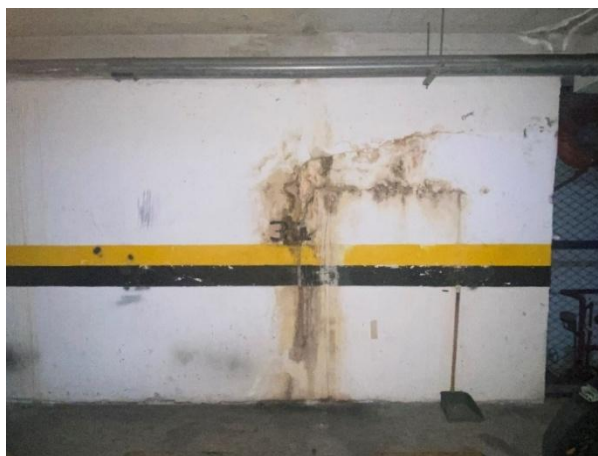
Figura 31.

Humedad en muros estructural sótano 2

Es necesario evaluar la dilatación o junta que se presenta entre las dos edificaciones (paciente y edificación vecina) para ver si es posible colocar en este espacio un elemento tipo flanche y sellar con cinta de sellado autoadhesiva Sika MultiSeal (Anexo 7), los bordes para que el agua caiga sobre él y deslice hacia el desagüe o el parqueadero y así evitar que se siga filtrando por esa abertura. Ya solucionado el tema de la filtración el paso a seguir es remover el material húmedo por medio de una espátula o cincel, realizar la reparación estructural como se mencionó en el procedimiento anterior y volver a pintar, teniendo presente la posibilidad de utilizar alguna pintura con impermeabilizante para mitigar el rebrote de alguna mancha debido a agua atrapada en los muros. Nota: Revisar fichas de propuesta de intervención (Anexo 4).
