| Ficha Patologica. AGRUPACIÓN LA SULTANA | | | | | <b>UNIVERSIDAD SANTO TOMÁS</b><br>PRIMER CLAUSTRO UNIVERSITARIO DE COLOMBIA<br>PATOLOGÍAS DE LA CONSTRUCCIÓN. | |
| No. FICHA | 1 | CALIFICACIÓN Y DIAGNÓSTICO FUNCIONAL | | | LOCALIZACIÓN | |
| | | | | | CALLE 131A # 53B-91 BOGOTÁ D.C | |

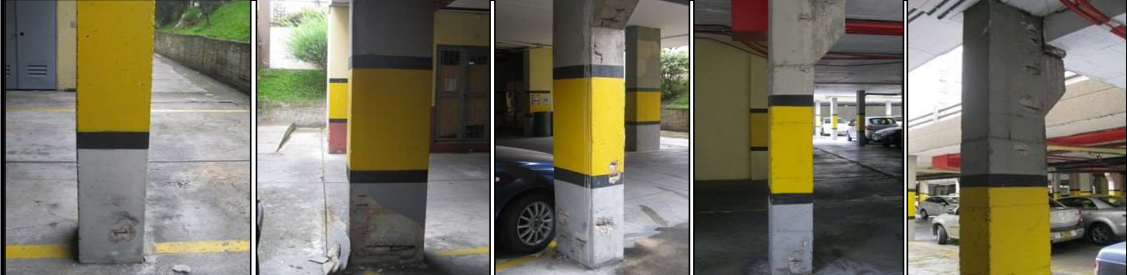
| Humedad capilar que asciende desde la placa de contrapiso | | | | Elementos expuesto a condiciones ambientales.<br>Deficiencias en pendientados de placa de contrapiso | | |
| DIRECTA | Acción de agentes atmosféricos | | | No aplica | | |
| INDIRECTA | Error en proceso de construcción y deficiencia en detalles de obra. | | | | | |
| <b>PREDIAGNÓSTICO</b><br>Presencia de humedad capilar, de acuerdo a lo observado los elementos estructurales están expuestos a la acción ambiental, no cuentan con protecciones para agua lluvia y hay deficiencias en los pendientados de las placas que permiten la acumulación de agua en el piso. | | | | | | |

| BAJO | <input type="checkbox"/> | MEDIO | <input checked="" type="checkbox"/> | ALTO | <input type="checkbox"/> | <b>ELIMINACIÓN DE LA CAUSA:</b><br>Disminuir la acción del agua en la zona. |
| INNECESARIO | <input type="checkbox"/> | CONVENIENTE | <input checked="" type="checkbox"/> | NECESARIO | <input type="checkbox"/> | <b>REPARACIÓN:</b><br>Ajustar pendientados para evitar encharcamiento en las bases de columnas, instalar protecciones para reducir acción de agentes ambientales<br><br><b>PREVENCIÓN</b><br>Realizar mantenimiento de pinturas e inspecciones periódicas |

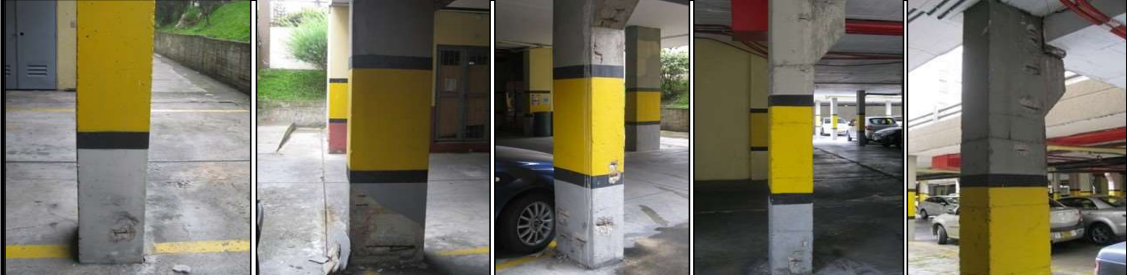
| Corrosión por oxidación previa | | | | | Elementos expuestos a condiciones ambientales.<br>Recubrimiento en concreto existente no cumple norma.<br>Posibilidad de concreto con baja resistencia y posible carbonatación. | | | | | |
| DIRECTA | Acción de agentes atmosféricos | | | | Ensayos de esclerometría.<br>Ensayos de extracción de núcleos.<br>Identificación de refuerzo mediante ferrosacan.<br>Ensayo de carbonatación | | | | | |
| INDIRECTA | Error en proceso de construcción y deficiencia en detalles de obra. | | | | | | | | | |
| Corrosión por oxidación previa, producto del contacto del acero con agua, el agua ha llegado hasta el refuerzo debido a la humedad constante y a los bajos recubrimientos en concreto del acero de refuerzo. | | | | | | | | | | |

| BAJO | | MEDIO | <input checked="" type="checkbox"/> | ALTO | <b>ELIMINACIÓN DE LA CAUSA:</b><br><br>Evitar la acción de agentes ambientales sobre el acero. | | | | | |
| INNECESARIO | | CONVENIENTE | | NECESARIO | <input checked="" type="checkbox"/> | <b>REPARACIÓN:</b><br>Escarificación de superficie, retiro y reemplazo de acero corroído, recalce con concreto de alta especificación, garantizar recubrimiento de norma. | | | | |
| SEGURIDAD | <input checked="" type="checkbox"/> | FUNCIONALIDAD | <input checked="" type="checkbox"/> | FÍSICO | <input checked="" type="checkbox"/> | <b>PREVENCIÓN</b><br>Realizar mantenimiento de pinturas e inspecciones periódicas | | | | |

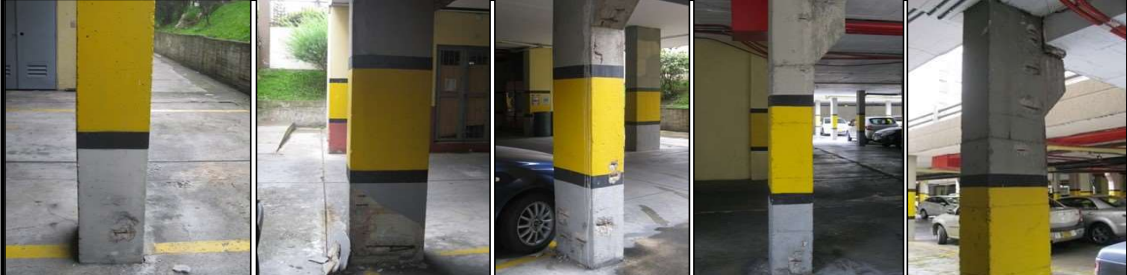
| Desprendimiento de recubrimiento de acero en concreto. | | | | Elemento expuesto a condiciones ambientales.<br>Expansión del acero generada por corrosión, genera acción mecánica sobre el concreto.<br>Recubrimiento en concreto existente de 12 mm, no cumple norma.<br>Posibilidad de concreto con baja resistencia y posible carbonatación. | | |
| DIRECTA | Expansión del acero por proceso de corrosión y oxidación previa | | | Ensayos de esclerometría.<br>Ensayos de extracción de núcleos.<br>Ensayo de carbonatación | | |
| INDIRECTA | Error en proceso de construcción y deficiencia en detalles de obra. | | | | | |
| Desprendimiento de recubrimiento de refuerzo en concreto, generado por expansión del acero a causa de su grado de corrosión por proceso químico. | | | | Realizar mantenimiento de pinturas e inspecciones periódicas | | |

| INNECESARIO | | CONVENIENTE | | NECESARIO | <input checked="" type="checkbox"/> | Evitar la acción de agentes ambientales sobre el acero. |
| SEGURIDAD | <input checked="" type="checkbox"/> | FUNCIONALIDAD | <input checked="" type="checkbox"/> | FÍSICO | <input checked="" type="checkbox"/> | Escarificación de superficie, retiro y reemplazo de acero corroído, recalce con concreto de alta especificación, garantizar recubrimiento de norma. |
