UNIVERSIDAD SANTO TOMAS DE AQUINO - ESPECIALIZACIÓN EN PATOLOGÍA DE LA CONSTRUCCIÓN

ESTUDIO DE PATOLOGÍA ESTRUCTURAL PARA UNA EDIFICACIÓN DE CINCO PISOS, GENERADA POR UNA EXPLOSIÓN, CON SISTEMA ESTRUCTURAL DE MUROS DE CARGA LOCALIZADO EN EL BARRIO LA FLORIDA DE LA CIUDAD DE TUNJA.

CLASIFICACION Y TIPIFICACION DE LESIONES

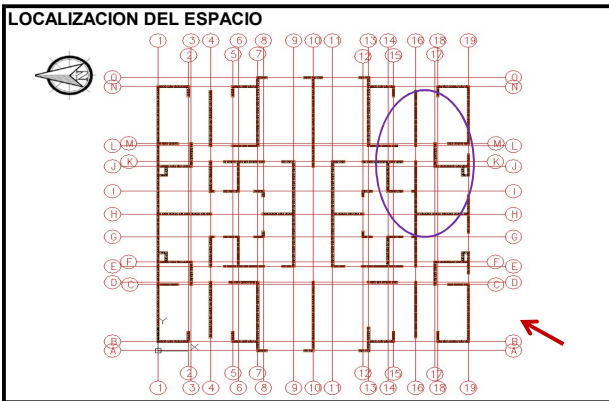
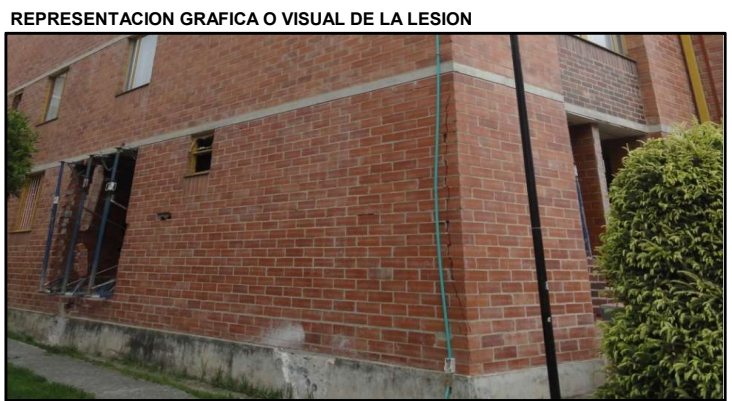
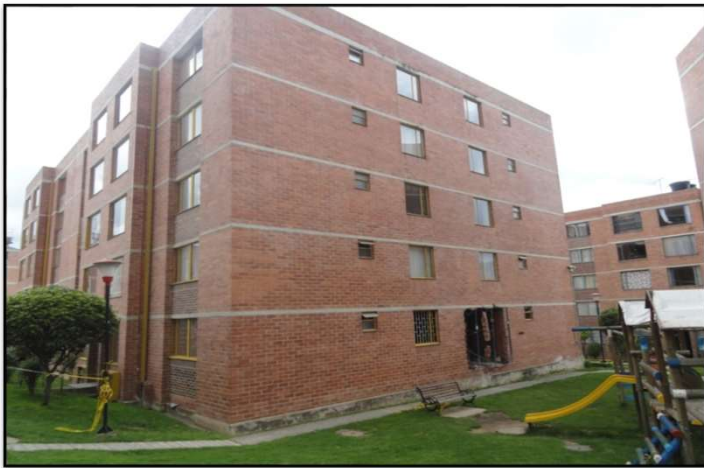
FICHA No. 01

FECHA DEL ESTUDIO: AÑO 2018			
LESION: COLAPSO MUROS Y DAÑO ESTRUCTURAL EN APTO 104			
UBICACION:	APTO 104	ESPACIO No.:	INTERIOR Y EXTERIOR
SEVERIDAD:	ALTA	<input checked="" type="checkbox"/>	MODERADA
			BAJA
TEMPERATURA:	14 °C	TIPO AMBIENTE:	SECO
HUMEDAD RELATIVA:	65%	NIVEL:	1°PISO
TIPOLOGIA DE LA LESION			
TIPO. P: PRIMARIA S: SECUNDARIA			
<input type="checkbox"/>	<input type="checkbox"/>	<input checked="" type="checkbox"/>	<input type="checkbox"/>
FÍSICA	QUÍMICA	MECÁNICA	P BIOLÓGICA
CAUSA DE LA LESION			
DIRECTA			
FISICA	HUMEDAD	SUCIEDAD	EROSION
	ATAQUE FUEGO	ABRASIÓN	AMBIENTE
QUIMICA	EFLORESCENCIA	LIXIVIACIÓN	MANCHAS
	CORROSION	MANCH. ORGNICA	
MECANICA	FISURA	GRIETA	<input checked="" type="checkbox"/> FRACTURA
	TRACCIÓN	FLEXIÓN	LONGITUD.
	TORSIÓN	PUNZONAMIENTO	<input checked="" type="checkbox"/> CIZALLAMIENTO
	COMPR. SIMP	CORTANTE	<input checked="" type="checkbox"/> DESPRENDIM.
	ASENT. SUELO	PERDIDA ELEMTO	<input checked="" type="checkbox"/> DEFLEXIÓN

OBSERVACIONES:
SE PRESENTA PERDIDA DE MUROS DE MAMPOSTERIA AL INTERIOR Y EXTERIOR DEL APARTAMENTO 104, OCASIONADO POR ONDA EXPLOSIVA. SE GENERA INESTABILIDAD DE LA EDIFICACIÓN DEBIDO A QUE LOS MUROS HACEN PARTE DEL SISTEMA ESTRUCTURAL POR TRATARSE DE MAMPOSTERIA ESTRUCTURAL REFORZADA.

RECOMENDACIONES:
EXAMINAR Y AUSCULTAR LOS ELEMENTOS ESTRUCTURALES CERCANOS A LA ZONA DE EXPLOSION

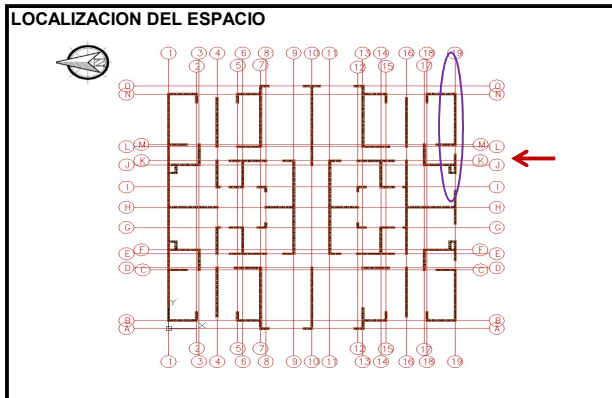
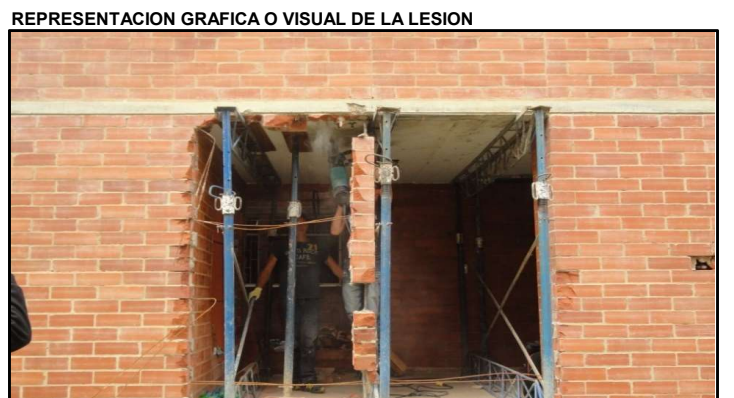
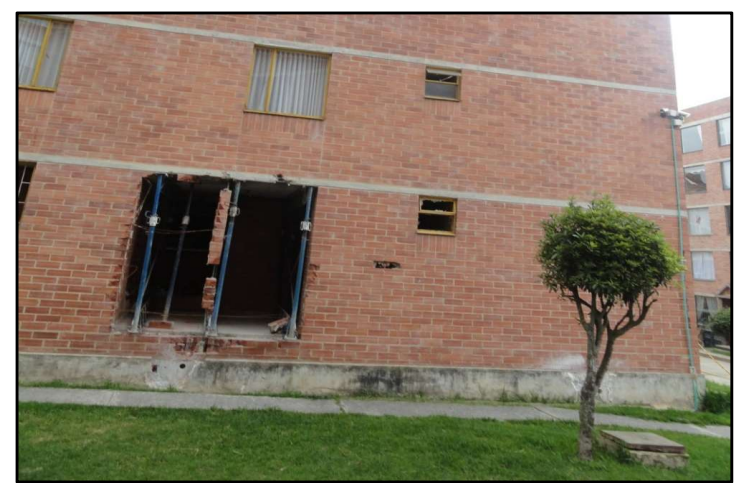
FICHA No. 02

FECHA DEL ESTUDIO: AÑO 2018				
LESION: COLAPSO MURO ESTRUCTURAL				
UBICACION:	EJE 19(H-J)	ESPACIO	COSTADO SUR	
SEVERIDAD:	ALTA	<input checked="" type="checkbox"/>	MODERADA	BAJA
TEMPERATURA: 14 °C	TIPO AMBIENTE:		SECO	
HUMEDAD RELATIVA: 65%	NIVEL:		1°PISO	
TIPOLOGIA DE LA LESION				
TIPO. P: PRIMARIA S: SECUNDARIA				
FÍSICA	QUÍMICA	MECÁNICA	P	BIOLÓGICA
CAUSA DE LA LESION				
DIRECTA				
FISICA	HUMEDAD	SUCIEDAD	EROSION	
	ATAQUE FUEGO	ABRASIÓN	AMBIENTE	
QUIMICA	EFLORESCENCIA	LIXIVIACIÓN	MANCHAS	
	CORROSION	MANCH. ORGNICA		
MECANICA	FISURA	GRIETA	<input checked="" type="checkbox"/> FRACTURA	<input checked="" type="checkbox"/>
	TRACCIÓN	FLEXIÓN	LONGITUD.	
	TORSIÓN	PUNZONAMIENTO	CIZALLAMIENTO	
	COMPR. SIMP	CORTANTE	DESPRENDIM.	<input checked="" type="checkbox"/>
	ASENT. SUELO	PERDIDA ELEMTO	<input checked="" type="checkbox"/> DEFLEXIÓN	
BIOLÓGICA	ANIMAL	VEGETAL	MUSGO	
INDIRECTA				
	PROYECCIÓN	MATERIALES	USO INDEBIDO	<input checked="" type="checkbox"/>

OBSERVACIONES:
 ES EL ELEMENTO ESTRUCTURAL CON MAYOR AFECTACIÓN POR LA EXPLOSIÓN. HAY PERDIDA TOTAL DE LA SECCIÓN DEL MURO EJE 19 (H-J) CON EXPOSICIÓN DE LA DOVELA DE CONCRETO GROUTING Y VARILLA DE REFUERZO ϕ 3/4" QUE CUELGA DE LA LOSA DE ENTREPISO.

RECOMENDACIONES:
 DEMOLER ELEMENTOS RESTANTES Y RECONSTRUIR MURO EN MAMPOSTERIA ESTRUCTURAL DE CARACTERISTICAS SIMILARES A LAS EXISTENTES EN EL EJE 19 ENTRE EJES G y N. PARA SU CONFORMACIÓN DEBE SEGURISE UN ADECUADO PROCESO CONSTRUCTIVO, APUNTALAR TODO EL TRAMO Y EMPLEAR CONCRETO DE CERO CONTRACCIÓN, ADEMÁS DE LOS REFUERZOS EN VARILLAS QUE PREVEE EL DISEÑO DE INTERVENCIÓN.

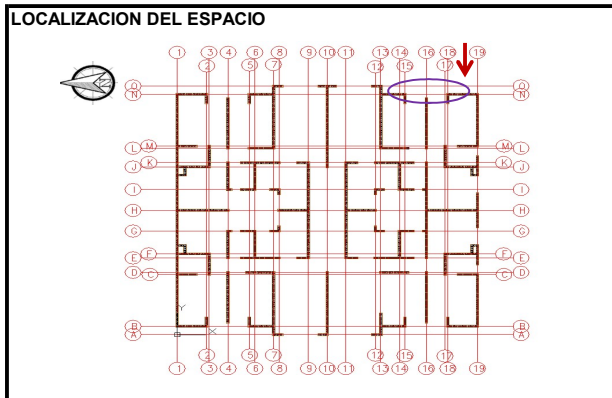
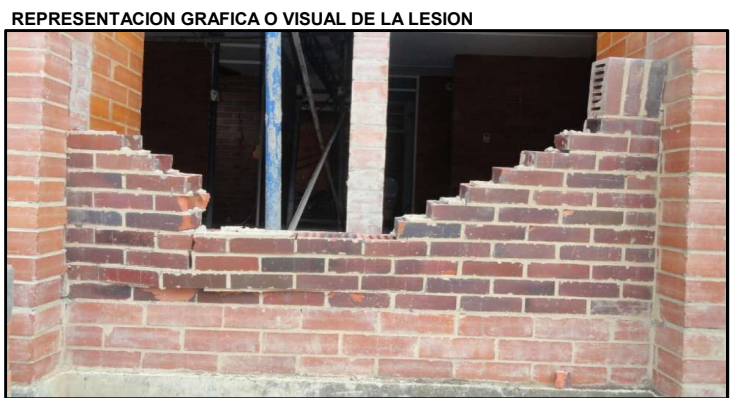
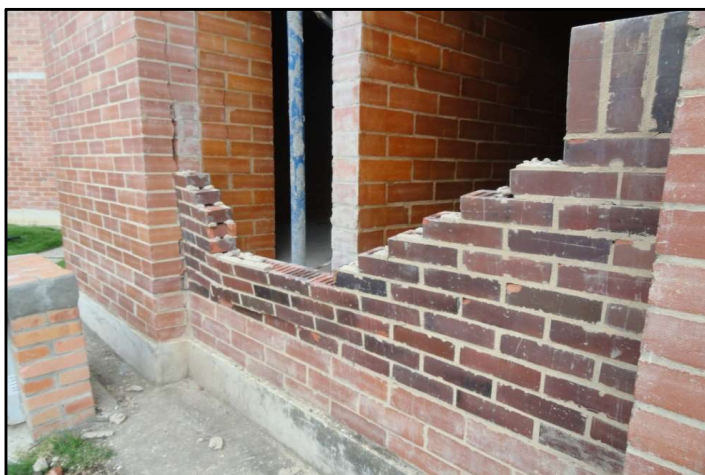
FICHA No. 03

FECHA DEL ESTUDIO: AÑO 2018				
LESION: COLAPSO PARCIAL MURO ANTEPECHO				
UBICACION:	EJE N(15-18)	ESPACIO	COSTADO ORIENTAL	
SEVERIDAD:	ALTA	X	MODERADA	BAJA
TEMPERATURA:	14 °C	TIPO AMBIENTE:	SECO	
HUMEDAD RELATIVA:	65%	NIVEL:	1°PISO	
TIPOLOGIA DE LA LESION				
TIPO. P: PRIMARIA S: SECUNDARIA				
FÍSICA	QUÍMICA	MECÁNICA	P	BIOLÓGICA
CAUSA DE LA LESION				
DIRECTA				
FISICA	HUMEDAD	SUCIEDAD	EROSION	
	ATAQUE FUEGO	ABRASIÓN	AMBIENTE	
QUIMICA	EFLORESCENCIA	LIXIVIACIÓN	MANCHAS	
	CORROSION	MANCH. ORGNICA		
MECANICA	FISURA	GRIETA	X	FRACTURA X
	TRACCIÓN	FLEXIÓN	LONGITUD.	
	TORSIÓN	PUNZONAMIENTO	CIZALLAMIENTO	
	COMPR. SIMP	CORTANTE	DESPRENDIM.	X
	ASENT. SUELO	PERDIDA ELEMTO	X	DEFLEXIÓN
BIOLOGICA	ANIMAL	VEGETAL	MUSGO	
INDIRECTA				
	PROYECCIÓN	MATERIALES	USO INDEBIDO	X
	CONSTRUCCION	MANTENIMIENTO

OBSERVACIONES:
LA ONDA EXPLOSIVA CAUSA COLAPSO PARCIAL EL MURO DE ANTEPECHO DEL EJE N ENTRE EJES 15-18; EL ELEMENTO QUEDA EN CONDICIONES INESTABLES Y ES NECESARIA SU DEMOLICIÓN. ES UN ELEMENTO NO ESTRUCTURAL POR LO QUE NO AFECTA LA ESTABILIDAD DE LA ESTRUCTURA.

RECOMENDACIONES:
DEMOLER MURO TOTAL DE ANTEPECHO, RECONSTRUIR CON MATERIALES DE CARACTERISTICAS SIMILARES Y TENE EN CUENTA DISEÑO DE INTERVENCIÓN CON REFUERZO DE CONFINAMIENTO.

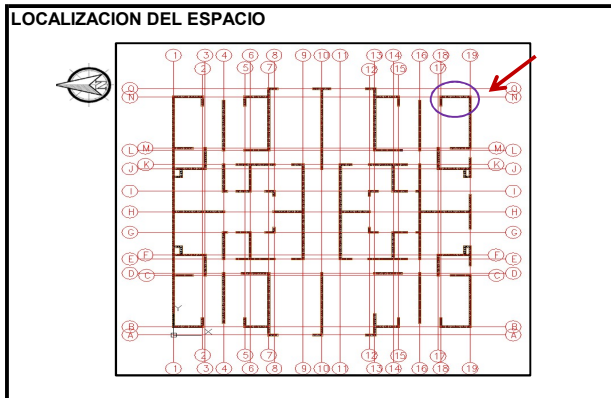
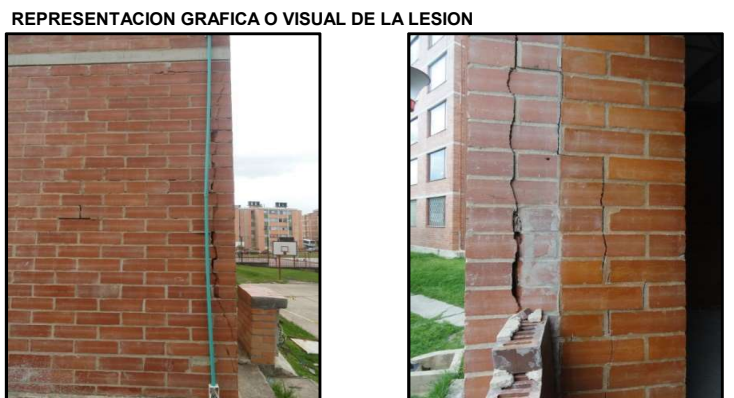
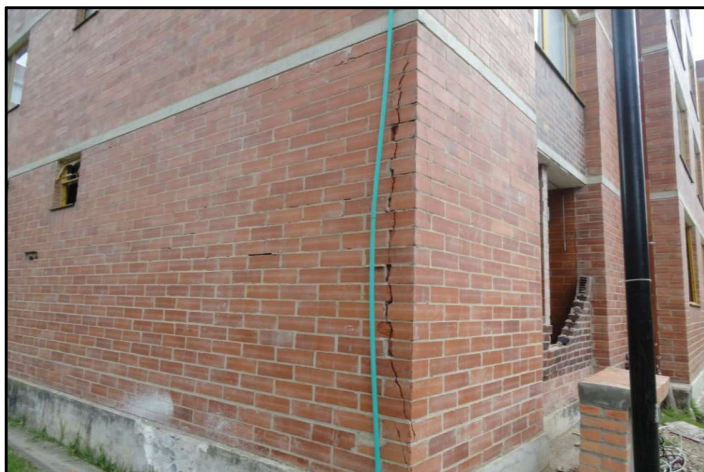
FICHA No. 04

FECHA DEL ESTUDIO: AÑO 2018				
LESION: FRACTURA DE MURO ESTRUCTURAL DILATADO				
UBICACION:	EJE N(18-19)	ESPACIO	COSTADO ORIENTAL	
SEVERIDAD:	ALTA	X	MODERADA	BAJA
TEMPERATURA:	14 °C	TIPO AMBIENTE:	SECO	
HUMEDAD RELATIVA:	65%	NIVEL:	1°PISO	
TIPOLOGIA DE LA LESION				
TIPO. P: PRIMARIA S: SECUNDARIA				
FÍSICA	QUÍMICA	MECÁNICA	P	BIOLÓGICA
CAUSA DE LA LESION				
DIRECTA				
FISICA	HUMEDAD	SUCIEDAD	EROSION	
	ATAQUE FUEGO	ABRASIÓN	AMBIENTE	
QUIMICA	EFLORESCENCIA	LIXIVIACIÓN	MANCHAS	
	CORROSION	MANCH. ORGNICA		
MECANICA	FISURA	GRIETA	X FRACTURA	X
	TRACCIÓN	FLEXIÓN	X LONGITUD.	
	TORSIÓN	PUNZONAMIENTO	CIZALLAMIENTO	
	COMPR. SIMP	CORTANTE	X DESPRENDIM.	
	ASENT. SUELO	PERDIDA ELEMTO	X DEFLEXIÓN	
BIOLÓGICA	ANIMAL	VEGETAL	MUSGO	
INDIRECTA				
	PROYECCIÓN	MATERIALES	USO INDEBIDO	X
	CONSTRUCCION	MANTENIMIENTO

OBSERVACIONES:
SE PRESENTA FRACTURA DEL MURO EN LA INTERSECCIÓN DEL EJE N Y 19, OCACIONANDO FALLA DE CORTE Y FLEXIÓN; EXISTE ALTO RIESGO DE COLAPSO, CONTROLADO POR APUNTALAMIENTO AL INTERIOR DE ESTE ESPACIO.

RECOMENDACIONES:
DEMOLER MURO ESTRUCTURAL Y RECONSTRUIR MURO EN MAMPOSTERIA ESTRUCTURAL DE CARACTERISTICAS SIMILARES A LAS EXISTENTES, EN EL EJE 19 Y EJE N, DEBIDAMENTE ENTRECruzADOS. PARA SU CONFORMACIÓN DEBE SEGURISE UN ADECUADO PROCESO CONSTRUCTIVO, APUNTALAR TODO EL TRAMO, CONTROLAR DEFLEXIONES Y EMPLEAR CONCRETO DE CERO CONTRACCIÓN, ADEMAS DE LOS REFUERZOS EN VARILLAS QUE PREVEE EL DISEÑO DE INTERVENCIÓN.

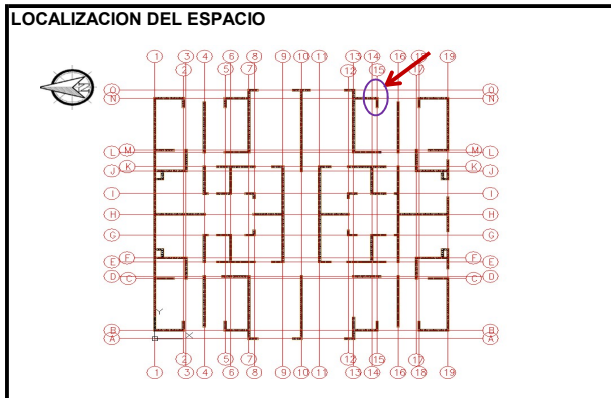
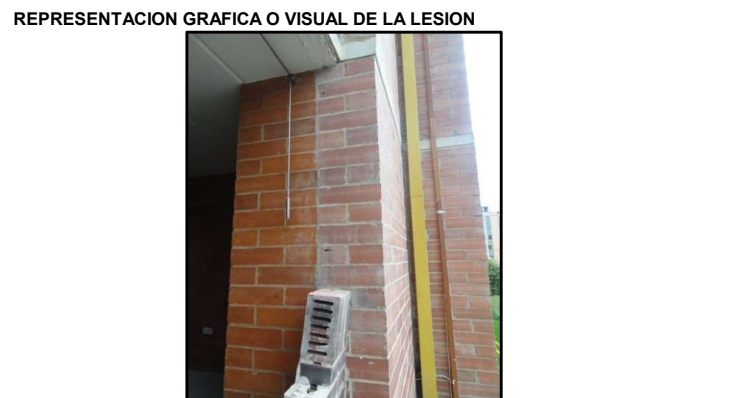
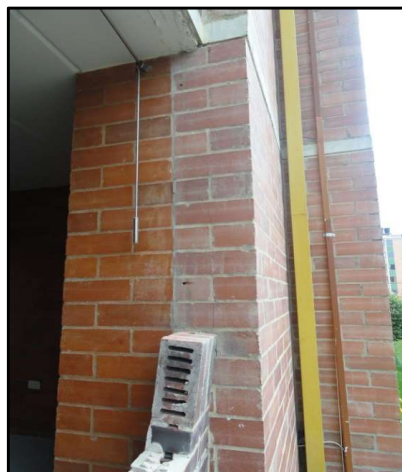
FICHA No. 05

FECHA DEL ESTUDIO: AÑO 2018			
LESION: FISURA MURO ESTRUCTURAL EJE 15-N			
UBICACION:	EJE 15-N	ESPACIO	COSTADO ORIENTAL
SEVERIDAD:	ALTA	X MODERADA	BAJA X
TEMPERATURA:	14 °C	TIPO AMBIENTE:	SECO
HUMEDAD RELATIVA:	65%	NIVEL:	1°PISO
TIPOLOGIA DE LA LESION			
TIPO. P: PRIMARIA S: SECUNDARIA			
FÍSICA	QUÍMICA	MECÁNICA	P BIOLÓGICA
CAUSA DE LA LESION			
DIRECTA			
FISICA	HUMEDAD ATAQUE FUEGO	SUCIEDAD ABRASIÓN	EROSION AMBIENTE
QUIMICA	EFLORESCENCIA CORROSION	LIXIVIACIÓN MANCH. ORGNICA	MANCHAS
MECANICA	FISURA X TRACCIÓN TORSIÓN COMPR. SIMP ASENT. SUELO	GRIETA FLEXIÓN PUNZONAMIENTO CORTANTE X PERDIDA ELEMTO	FRACTURA LONGITUD. CIZALLAMIENTO DESPRENDIM. DEFLEXIÓN
BIOLOGICA	ANIMAL	VEGETAL	MUSGO
INDIRECTA			
	PROYECCIÓN CONSTRUCCION	MATERIALES MANTENIMIENTO	USO INDEBIDO X

OBSERVACIONES:
DEBIDO A LA ONDA EXPLOSIVA EL MURO ANTEPECHO OCASIONA FISURACIÓN EN MURO ESTRUCTURAL POR CAMBIO DE RIGIDEZ, TIPICA FALLA DE CORTANTE, EFECTO "COLUMNNA CORTA".

RECOMENDACIONES:
LA AFECTACIÓN ES BAJA AUNQUE SE PRESENTA FISURACIÓN, NO HAY COMPROMISO ESTRUCTURAL DEL MURO, SE PROPONE PREPARAR FISURAS E INYECTAR CON EPOXICO PARA GARANTIZAR INTEGRIDAD ESTRUCTURAL DEL ELEMENTO.

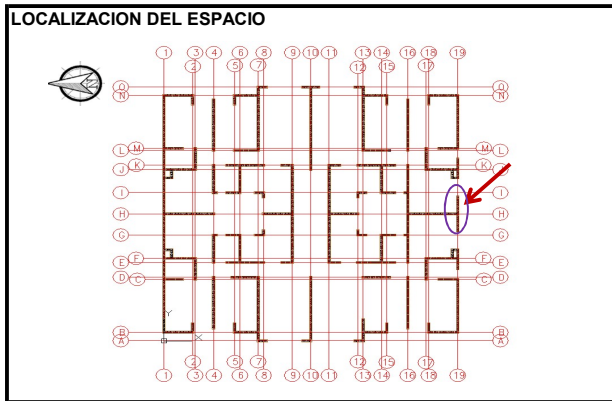
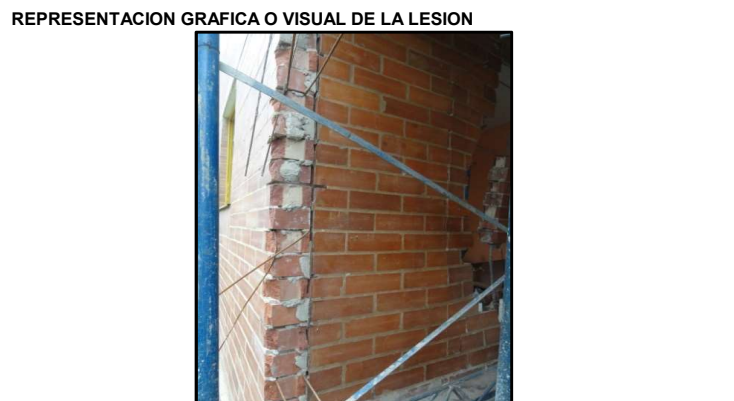
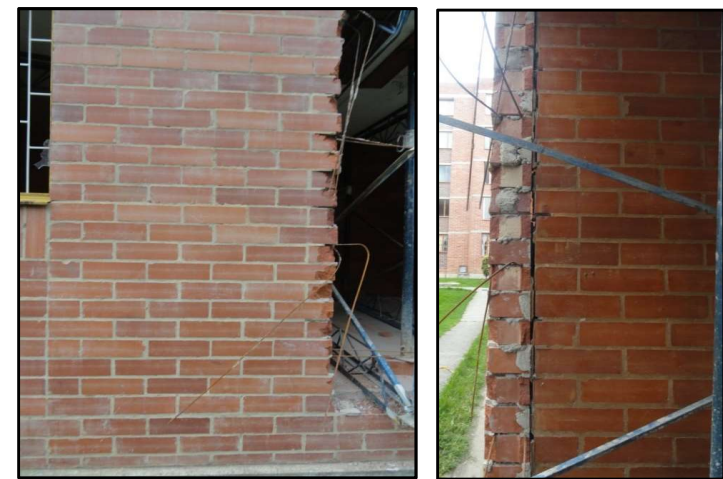
FICHA No. 06

FECHA DEL ESTUDIO: AÑO 2018				
LESION: FRACTURA Y DESPRENDIMIENTO DE MURO ESTRUCTURAL				
UBICACION:	EJE 19 (G-H)	ESPACIO	COSTADO SUR	
SEVERIDAD:	ALTA	X	MODERADA	BAJA
TEMPERATURA:	14 °C	TIPO AMBIENTE:	SECO	
HUMEDAD RELATIVA:	65%	NIVEL:	1°PISO	
TIPOLOGIA DE LA LESION				
TIPO. P: PRIMARIA S: SECUNDARIA				
FÍSICA	QUÍMICA	MECÁNICA	P	BIOLÓGICA
CAUSA DE LA LESION				
DIRECTA				
FISICA	HUMEDAD	SUCIEDAD	EROSION	
	ATAQUE FUEGO	ABRASIÓN	AMBIENTE	
QUIMICA	EFLORESCENCIA	LIXIVIACIÓN	MANCHAS	
	CORROSION	MANCH. ORGNICA		
MECANICA	FISURA	GRIETA	X	FRACTURA X
	TRACCIÓN	FLEXIÓN	X	LONGITUD.
	TORSIÓN	PUNZONAMIENTO		CIZALLAMIENTO
	COMPR. SIMP	CORTANTE	X	DESPRENDIM. X
	ASENT. SUELO	PERDIDA ELEMTO	X	DEFLEXIÓN
BIOLÓGICA	ANIMAL	VEGETAL		MUSGO
INDIRECTA				
	PROYECCIÓN	MATERIALES	USO INDEBIDO	X
	CONSTRUCCION	MANTENIMIENTO

OBSERVACIONES:
DEDIDO A LA ONDA EXPLOSIVA SE PRESENTA COLAPSO DEL MURO EN EL EJE 19 EN (H-I) OCASIONANDO DESPRENDIMIENTO DEL MURO EN EL TRAMO (G-H) Y FALLA POR FLEXIÓN.

RECOMENDACIONES:
DEMOLER MURO ESTRUCTURAL Y RECONSTRUIR MURO EN MAMPOSTERIA ESTRUCTURAL DE CARACTERISTICAS SIMILARES A LAS EXISTENTES, EN EL EJE 19 Y DESDE ELE EJE G HASTA EL N. PARA SU CONFORMACIÓN DEBE SEGURISE UN ADECUADO PROCESO CONSTRUCTIVO, APUNTALAR TODO EL TRAMO, CONTROLAR DEFLEXIONES Y EMPLEAR MORTERO Y CONCRETO DE CERO CONTRACCIÓN, ADEMAS DE LOS REFUERZOS EN VARILLAS QUE PREVEE EL DISEÑO DE INTERVENCIÓN.

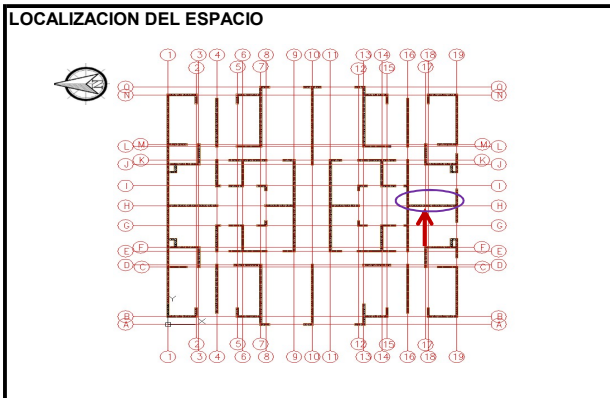
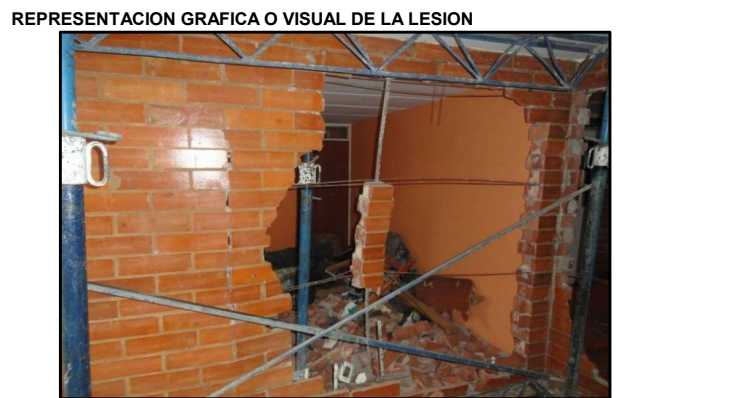
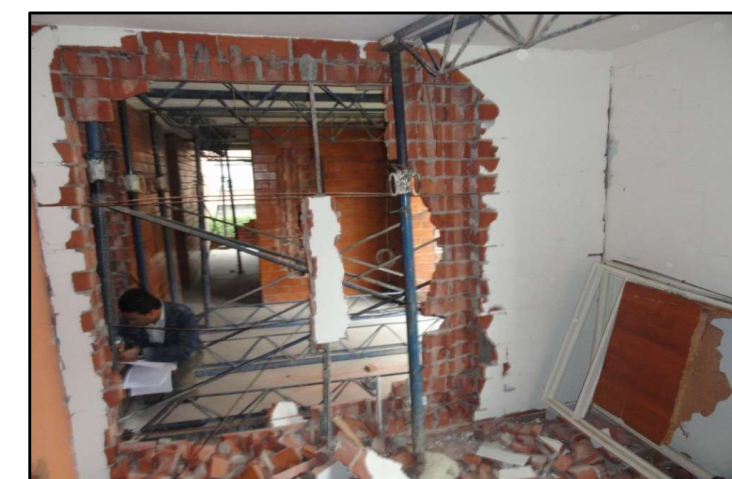
FICHA No. 07

FECHA DEL ESTUDIO: AÑO 2018				
LESION: COLAPSO MURO EJE H (16-19) Y DAÑO ESTRUCTURAL				
UBICACION:	EJE H (16-19)	ESPACIO	COSTADO SUR	
SEVERIDAD:	ALTA	X MODERADA	BAJA	
TEMPERATURA:	14 °C	TIPO AMBIENTE:	SECO	
HUMEDAD RELATIVA:	65%	NIVEL:	1°PISO	
TIPOLOGIA DE LA LESION				
TIPO. P: PRIMARIA S: SECUNDARIA				
FÍSICA	QUÍMICA	MECÁNICA	P	BIOLÓGICA
CAUSA DE LA LESION				
DIRECTA				
FISICA	HUMEDAD	SUCIEDAD	EROSION	
	ATAQUE FUEGO	ABRASIÓN	AMBIENTE	
QUIMICA	EFLORESCENCIA	LIXIVIACIÓN	MANCHAS	
	CORROSION	MANCH. ORGNICA		
MECANICA	FISURA	GRIETA	X FRACTURA	X
	TRACCIÓN	FLEXIÓN	LONGITUD.	
	TORSIÓN	PUNZONAMIENTO	CIZALLAMIENTO	
	COMPR. SIMP	CORTANTE	DESPRENDIM.	X
	ASENT. SUELO	PERDIDA ELEMTO	X DEFLEXIÓN	
BIOLÓGICA	ANIMAL	VEGETAL	MUSGO	
INDIRECTA				
	PROYECCIÓN	MATERIALES	USO INDEBIDO	X
	CONSTRUCCION	MANTENIMIENTO

OBSERVACIONES:
ELEMENTO ESTRUCTURAL QUE ABSORBIO GRAN PORCENTAJE DE LA ONDA EXPLOSIVA. SE PRESENTA COLAPSO TOTAL DEL MURO, QUEDANDO EXPUESTO EL ACERO DE REFUERZO EN LA DOVELA DE LA MAMPOSTERIA CON LLENO DE CONCRETO FLUIDO. VARILLA DE REFUERZO ϕ 3/4" QUE CUELGA DE LA LOSA DE ENTREPISO.

RECOMENDACIONES:
DEMOLER MURO ESTRUCTURAL Y RECONSTRUIR MURO EN MAMPOSTERIA ESTRUCTURAL DE CARACTERISTICAS SIMILARES A LAS EXISTENTES, EN EL EJE H, DEL 19 A 16 ENTRECruzADO CON MURO EJE 16. PARA SU CONFORMACIÓN DEBE SEGURISE UN ADECUADO PROCESO CONSTRUCTIVO, APUNTALAR TODO EL TRAMO, CONTROLAR DEFLEXIONES Y EMPLEAR MORTERO Y CONCRETO DE CERO CONTRACCIÓN, ADEMAS DE LOS REFUERZOS EN VARILLAS QUE PREEVE EL DISEÑO DE INTERVENCIÓN.

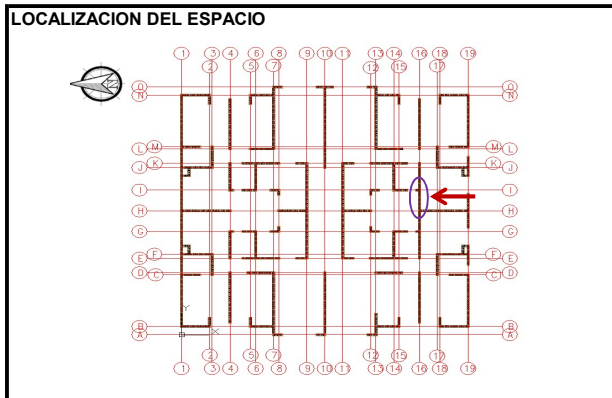
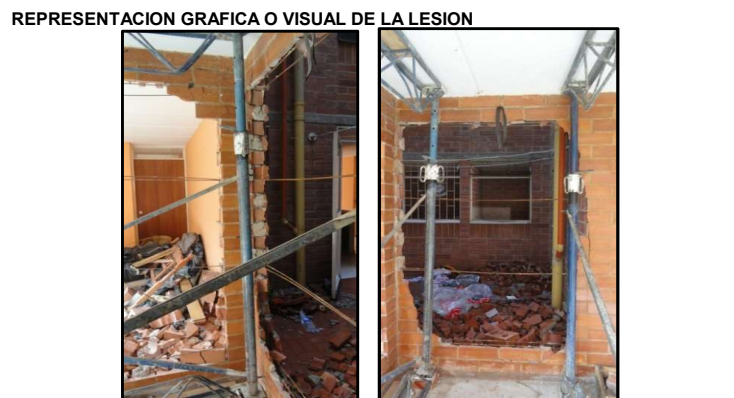
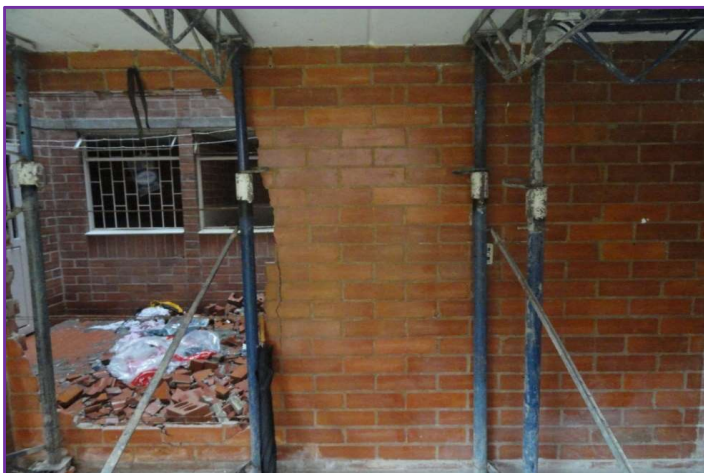
FICHA No. 08

FECHA DEL ESTUDIO: AÑO 2018			
LESION: COLAPSO MURO EJE 16 (H-I) Y DAÑO ESTRUCTURAL			
UBICACION:	EJE 16 (H-I)	ESPACIO	COSTADO SUR
SEVERIDAD:	ALTA	X MODERADA	BAJA
TEMPERATURA: 14 °C	TIPO AMBIENTE: SECO		
HUMEDAD RELATIVA: 65%	NIVEL: 1°PISO		
TIPOLOGIA DE LA LESION			
TIPO. P: PRIMARIA S: SECUNDARIA			
FÍSICA	QUÍMICA	MECÁNICA	P BIOLÓGICA
CAUSA DE LA LESION			
DIRECTA			
FISICA	HUMEDAD	SUCIEDAD	EROSION
	ATAQUE FUEGO	ABRASIÓN	AMBIENTE
QUIMICA	EFLORESCENCIA	LIXIVIACIÓN	MANCHAS
	CORROSION	MANCH. ORGNICA	
MECANICA	FISURA	GRIETA	FRACTURA X
	TRACCIÓN	FLEXIÓN	LONGITUD.
	TORSIÓN	PUNZONAMIENTO	CIZALLAMIENTO
	COMPR. SIMP	CORTANTE	DESPRENDIM. X
	ASENT. SUELO	PERDIDA ELEMTO	X DEFLEXIÓN
BIOLOGICA	ANIMAL	VEGETAL	MUSGO
INDIRECTA			
	PROYECCIÓN	MATERIALES	USO INDEBIDO X
	CONSTRUCCION	MANTENIMIENTO

OBSERVACIONES:
 PERDIDA DEL ELEMENTO ESTRUCTURAL, ABSORBIÓ GRAN PORCENTAJE DE LA ONDA EXPLOSIVA. SE PRESENTA COLAPSO TOTAL DEL MURO, QUEDA EXPUESTO EL ACERO DE REFUERZO EN DOVELA CON CONCRETO FLUIDO.

RECOMENDACIONES:
 DEMOLER MURO ESTRUCTURAL Y RECONSTRUIR MURO EN MAMPOSTERIA ESTRUCTURAL DE CARACTERISTICAS SIMILARES A LAS EXISTENTES, EN EL EJE 16, DEL H AL J ENTRECruzADO CON MURO EJE H e I. PARA SU CONFORMACIÓN DEBE SEGURISE UN ADECUADO PROCESO CONSTRUCTIVO, APUNTALAR TODO EL TRAMO, CONTROLAR DEFLEXIONES Y EMPLEAR MORTERO Y CONCRETO DE CERO CONTRACCIÓN, ADEMAS DE LOS REFUERZOS EN VARILLAS QUE PREVEE EL DISEÑO DE INTERVENCIÓN.

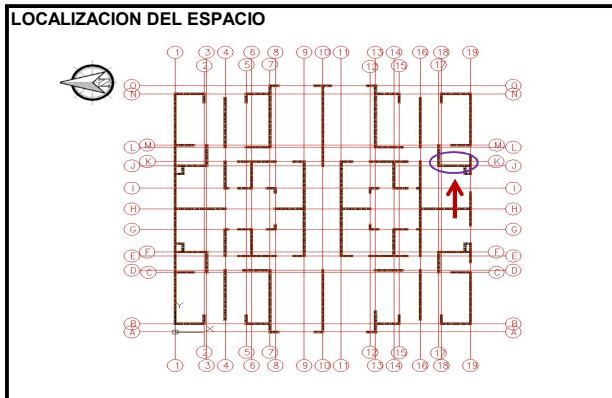
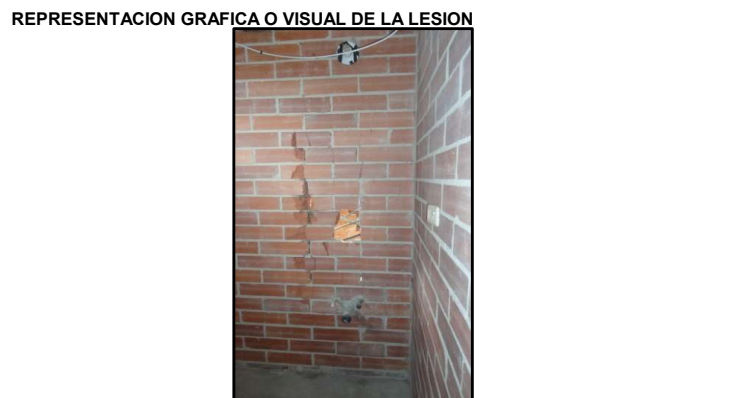
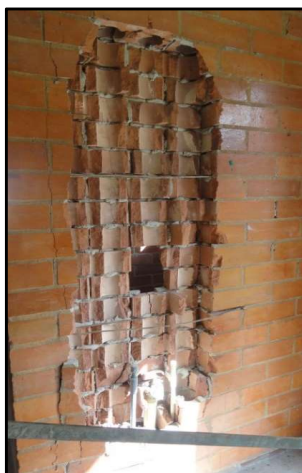
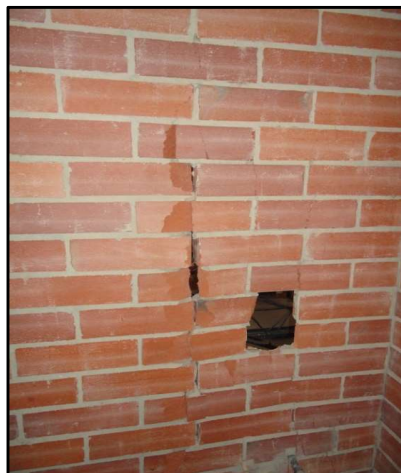
FICHA No. 09

FECHA DEL ESTUDIO: AÑO 2018			
LESION: DAÑO ESTRUCTURAL SEVERO MURO EJE J(17-19)			
UBICACION: EJE J(17-19)	ESPACIO COSTADO SUR		
SEVERIDAD: ALTA	X	MODERADA	BAJA
TEMPERATURA: 14 °C	TIPO AMBIENTE: SECO		
HUMEDAD RELATIVA: 65%	NIVEL: 1°PISO		
TIPOLOGIA DE LA LESION			
TIPO. P: PRIMARIA S: SECUNDARIA			
FÍSICA	QUÍMICA	MECÁNICA	P BIOLÓGICA
CAUSA DE LA LESION			
DIRECTA			
FISICA	HUMEDAD	SUCIEDAD	EROSION
	ATAQUE FUEGO	ABRASIÓN	AMBIENTE
QUIMICA	EFLORESCENCIA	LIXIVIACIÓN	MANCHAS
	CORROSION	MANCH. ORGNICA	
MECANICA	FISURA	GRIETA	FRACTURA X
	TRACCIÓN	FLEXIÓN	LONGITUD.
	TORSIÓN	PUNZONAMIENTO	CIZALLAMIENTO
	COMPR. SIMP	CORTANTE	DESPRENDIM. X
	ASENT. SUELO	PERDIDA ELEMTO	X DEFLEXIÓN
BIOLOGICA	ANIMAL	VEGETAL	MUSGO
INDIRECTA			
	PROYECCIÓN	MATERIALES	USO INDEBIDO X
	CONSTRUCCION	MANTENIMIENTO

OBSERVACIONES:
 POR ACCION DE LA ONDA EXPLOSIVA SE PRESENTA DAÑO ESTRUCTURAL DEL MURO EN REFERENCIA CON DESPRENDIMIENTO DE LA MAMPOSTERIA POR EL COSTADO DE LA EXPLOSIÓN (OCCIDENTAL)

RECOMENDACIONES:
 DEMOLER MURO ESTRUCTURAL Y RECONSTRUIR MURO EN MAMPOSTERIA ESTRUCTURAL DE CARACTERISTICAS SIMILARES A LAS EXISTENTES, EN EL EJE J, DEL 17 AL 19 ENTRECruzADO CON MURO EJE 17. PARA SU CONFORMACIÓN DEBE SEGURISE UN ADECUADO PROCESO CONSTRUCTIVO, APUNTALAR TODO EL TRAMO, CONTROLAR DEFLEXIONES Y EMPLEAR MORTERO Y CONCRETO DE CERO CONTRACCIÓN, ADEMAS DE LOS REFUERZOS EN VARILLAS QUE PREEE EL DISEÑO DE INTERVENCIÓN.

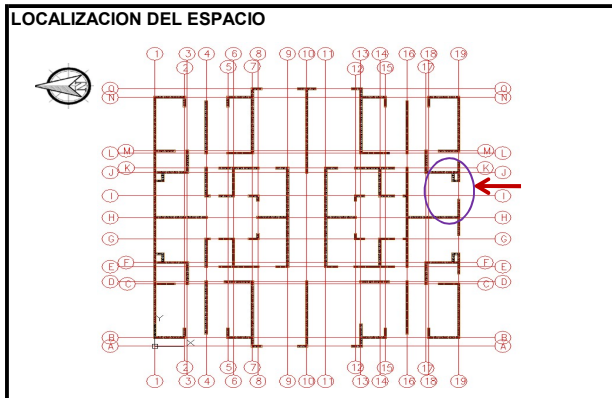
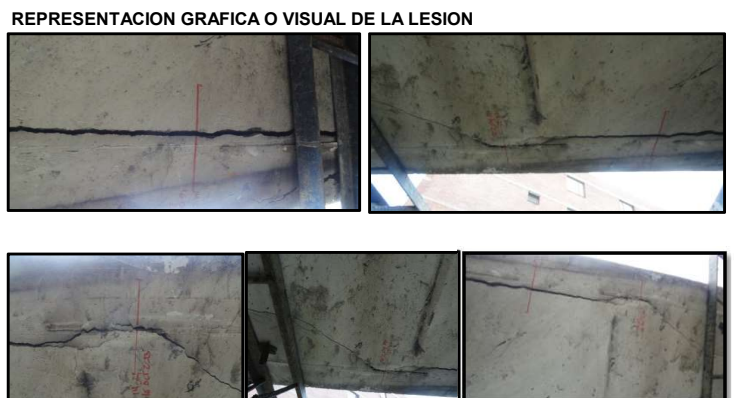
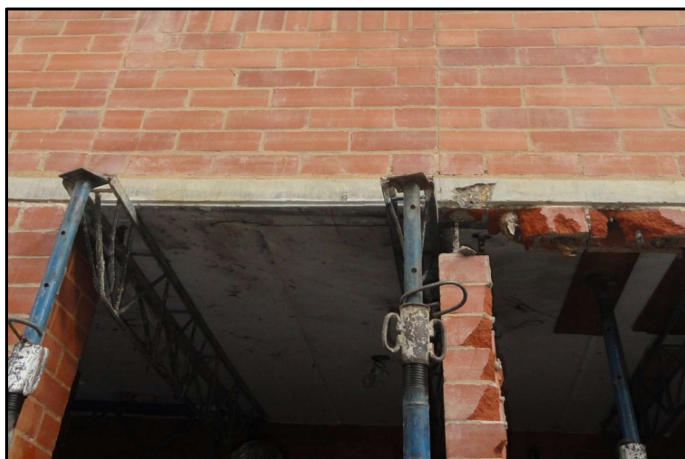
FICHA No. 10

ESTUDIO REALIZADO POR: ELIZABETH MAHECHA VALERO ALVARO NIÑO GONZALEZ			
INFORMACION DE LA EDIFICACION			
NOMBRE: MULTIFAMILIAR FLORIDA PARQUE - BLOQUE 8			
LOCALIZACION: BARRIO FLORIDA - TUNJA			
USO: RESIDENCIAL			
FECHA DE CONSTRUCCION: 1998			
SISTEMA CONSTRUCTIVO: MAMPOSTERIA ESTRUCTURAL REFORZADA CON BLOQUE DE PERFORACIÓN VERTICAL.			
MATERIAL AFECTADO:			
ELEMENTO AFECTADO			
VIGA CIMENT.	PLACA ENTPSO	<input checked="" type="checkbox"/>	CUBIERTA
PLACA PISO	VIGA CONFINAMT.		ESCALERA
DOVELA	MAMPOSTERIA		ACABADO
MURO ANTEPHO.	OTRO:		
DEFECTO Y/O DAÑO (ENFERMEDAD)			
CONGÉNITO	CONTRAIDO	ACCIDENTAL	<input checked="" type="checkbox"/>
DESCRIPCION DEL ELEMENTO AFECTADO			
DAÑO ESTRUCTURAL CON FRACTURA EN APOYO DE LOSA DE ENTREPISO SEGUNDO NIVEL.

FECHA DEL ESTUDIO: AÑO 2018			
LESION: DAÑO ESTRUCTURAL EN LOSA DE ENTREPISO EJE 19(H-J)			
UBICACION: EJE 19 (H-J)	ESPACIO: COSTADO SUR		
SEVERIDAD: ALTA	MODERADA	<input checked="" type="checkbox"/>	BAJA
TEMPERATURA: 14 °C	TIPO AMBIENTE: SECO		
HUMEDAD RELATIVA: 65%	NIVEL: 1°PISO		
TIPOLOGIA DE LA LESION			
TIPO. P: PRIMARIA S: SECUNDARIA			
<input type="checkbox"/>	<input type="checkbox"/>	<input checked="" type="checkbox"/>	<input type="checkbox"/>
FÍSICA	QUÍMICA	MECÁNICA	P BIOLÓGICA
CAUSA DE LA LESION			
DIRECTA			
FISICA	HUMEDAD	SUCIEDAD	EROSION
	ATAQUE FUEGO	ABRASIÓN	AMBIENTE
QUIMICA	EFLORESCENCIA	LIXIVIACIÓN	MANCHAS
	CORROSION	MANCH. ORGNICA	
MECANICA	FISURA	GRIETA	<input checked="" type="checkbox"/> FRACTURA
	TRACCIÓN	FLEXIÓN	LONGITUD.
	TORSIÓN	PUNZONAMIENTO	CIZALLAMIENTO
	COMPR. SIMP	CORTANTE	<input checked="" type="checkbox"/> DESPRENDIM.
	ASENT. SUELO	PERDIDA ELEMTO	DEFLEXIÓN
BIOLÓGICA	ANIMAL	VEGETAL	MUSGO

OBSERVACIONES:
 LA LOSA DE ENTREPISO ESTÁ CONFORMADA POR UN ELEMENTO PREFABRICADO (LOSETA) QUE SE UTILIZÓ COMO FORMALETA, SOBRE ESTA SE COLOCÓ UNA MALLA ELECTROSOLDADA Y POSTERIOR LA FUNDIDA DE UNA LOSA DE CONCRETO DE 0.05m.

RECOMENDACIONES:
 PREPARAR ZONA AFECTADA (RETIRAR CONCRETO HASTA ENCONTRAR ACERO DE REFUERZO DEL BORDE DE LA LOSA HACIA EL CENTRO EN UNA LONGITUD DE 0.8m), ANCLAR CON EPOXICO VARILLAS DE 3/8" EN UNA LONGITUD DE 1.0m CADA 0.15m Y COMPLETAR SECCIÓN DE LA LOSA CON CONCRETO DE CERO RETRACCIÓN, APUNTALAR TODO EL TRAMO, CONTROLAR DEFLEXIONES.

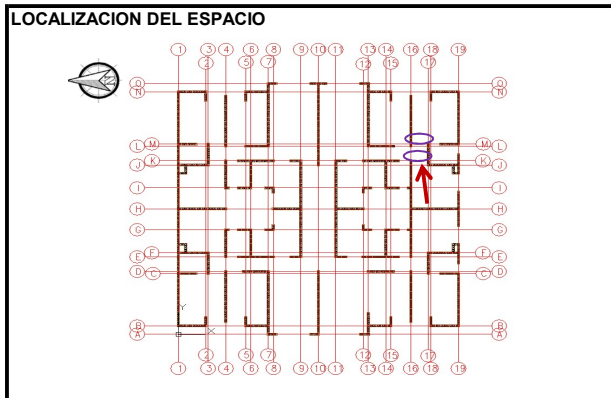
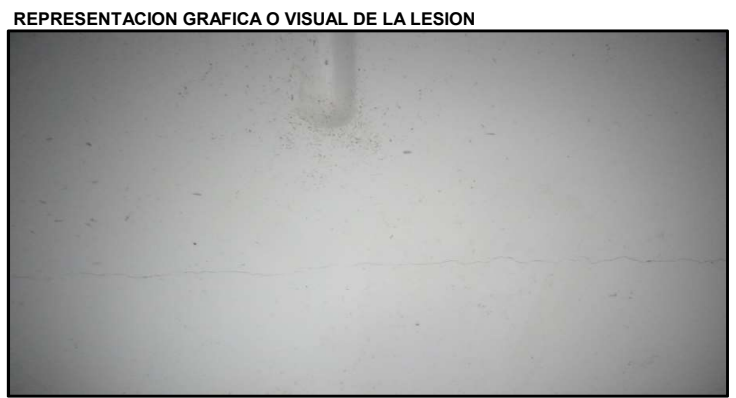
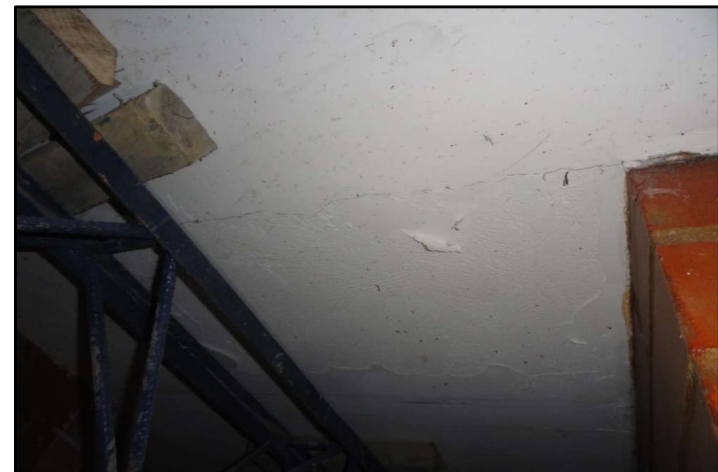
FICHA No. 11

FECHA DEL ESTUDIO: AÑO 2018			
LESION: FISURAS EN LOSA DE ENTREPISO SECTOR EJES J-M, 16-18.			
UBICACION: EJE J, M - 16, 17	ESPACIO: COSTADO SUR		
SEVERIDAD: ALTA	MODERADA	BAJA	<input checked="" type="checkbox"/>
TEMPERATURA: 14 °C	TIPO AMBIENTE: SECO		
HUMEDAD RELATIVA: 65%	NIVEL: 1°PISO		
TIPOLOGIA DE LA LESION			
TIPO. P: PRIMARIA S: SECUNDARIA			
FÍSICA	QUÍMICA	MECÁNICA	P BIOLÓGICA
CAUSA DE LA LESION			
DIRECTA			
FISICA	HUMEDAD	SUCIEDAD	EROSION
	ATAQUE FUEGO	ABRASIÓN	AMBIENTE
QUIMICA	EFLORESCENCIA	LIXIVIACIÓN	MANCHAS
	CORROSION	MANCH. ORGNICA	
MECANICA	FISURA <input checked="" type="checkbox"/>	GRIETA	FRACTURA
	TRACCIÓN	FLEXIÓN	LONGITUD.
	TORSIÓN	PUNZONAMIENTO	CIZALLAMIENTO
	COMPR. SIMP	CORTANTE	DESPRENDIM.
	ASENT. SUELO	PERDIDA ELEMTO	DEFLEXIÓN
BIOLOGICA	ANIMAL	VEGETAL	MUSGO
INDIRECTA			
	PROYECCIÓN	MATERIALES	USO INDEBIDO <input checked="" type="checkbox"/>
	CONSTRUCCION	MANTENIMIENTO

OBSERVACIONES:
SE PRESENTA FISURAS POR CAMBIOS DE RIGIDEZ EN LA LOSA DE ENTREPISO OCASIONADO POR LA DISCONTINUIDAD DE LOS MUROS DE MAMPOSTERIA.

RECOMENDACIONES:
PREPARAR ZONA AFECTADA (RETIRAR PAÑETE AL MENOS 0.01m A LADO Y LADO DE LA FISURA, SOPLAR Y LIMPIAR SUPERFICIE), INYECTAR EPOXICO PARA SELLAR FISURAS.
