PASANTÍA COMO AUXILIAR DE INGENIERÍA, SECRETARIA DE  
INFRAESTRUCTURA MUNICIPIO DE DUITAMA- BOYACÁ.

SERGIO FELIPE INFANTE ALVARADO

UNIVERSIDAD SANTO TOMAS  
DIVISIÓN DE INGENIERÍAS Y ARQUITECTURA  
FACULTAD DE INGENIERÍA CIVIL  
TUNJA  
2019

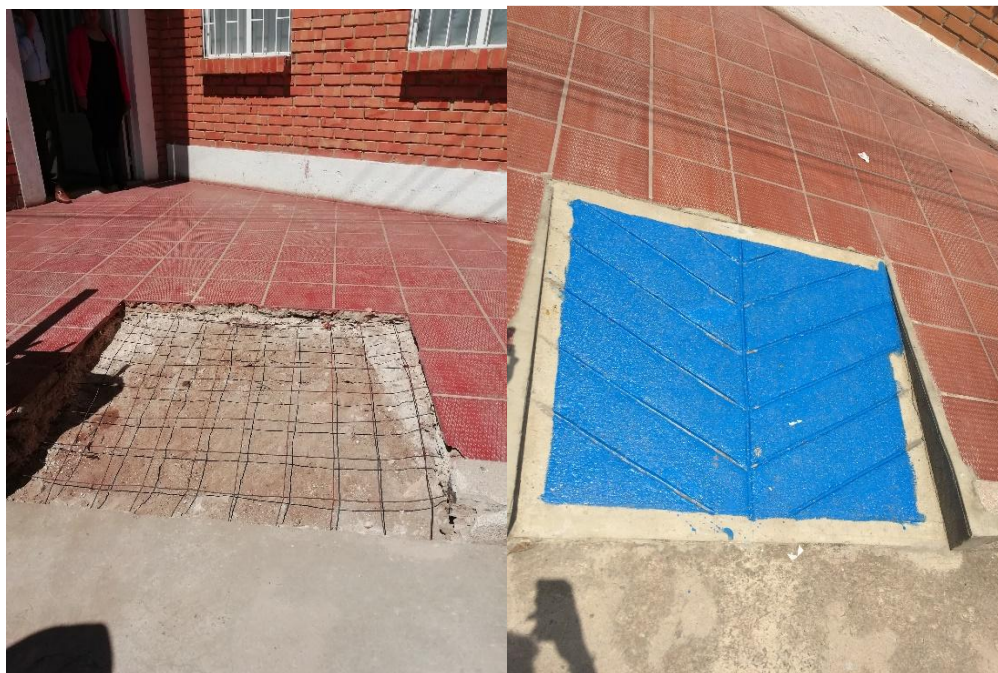
Imagen 6. Alistado del terreno, inclusión de malla electro soldada y culminación de rampa

La imagen 6 describe parte del proceso constructivo de las rampas ejecutadas en el contrato anteriormente descrito, en ella se demuestra la demolición de piso y la inclusión de malla electrosoldada que asegura la resistencia y durabilidad de la estructura, así como la culminación de la construcción de la rampa en concreto con sus debidas terminaciones.

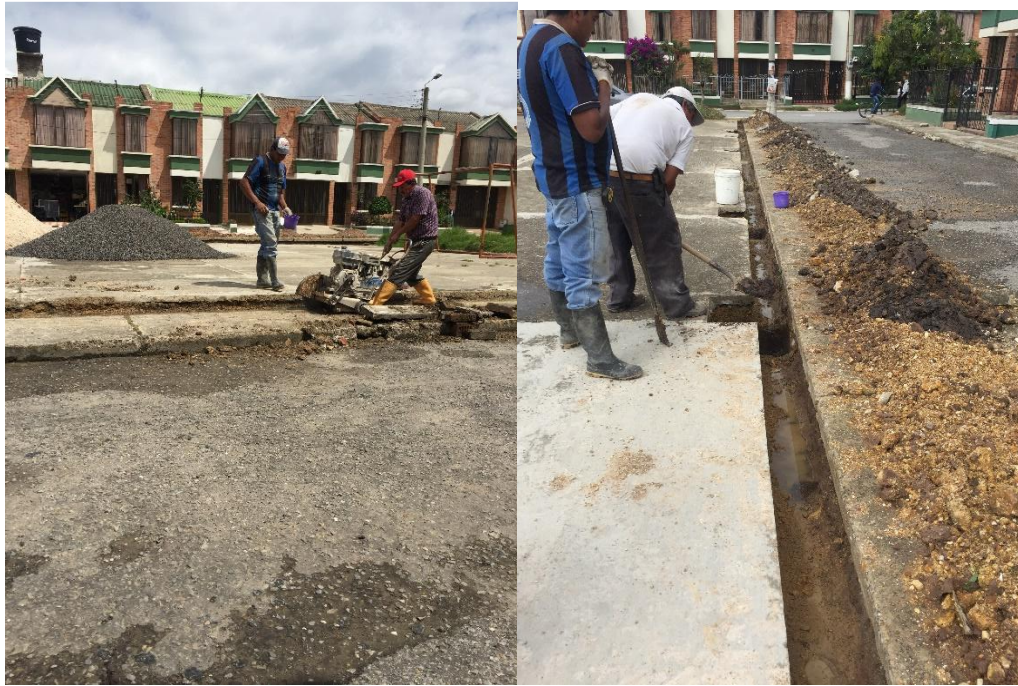
Imagen 9. Corte y excavación polideportivo el milagro.

La imagen 9 describe el apoyo en la supervisión de corte del concreto hidráulico realizada con maquinaria debidamente certificada en buen estado, así como la excavación con herramienta menor proporcionada por el contratista, cumpliendo con las medidas especificadas según diseños establecidos. Dentro de campo se verificaron las cantidades cortadas y excavadas, así como ancho y profundidad de corte y excavación.

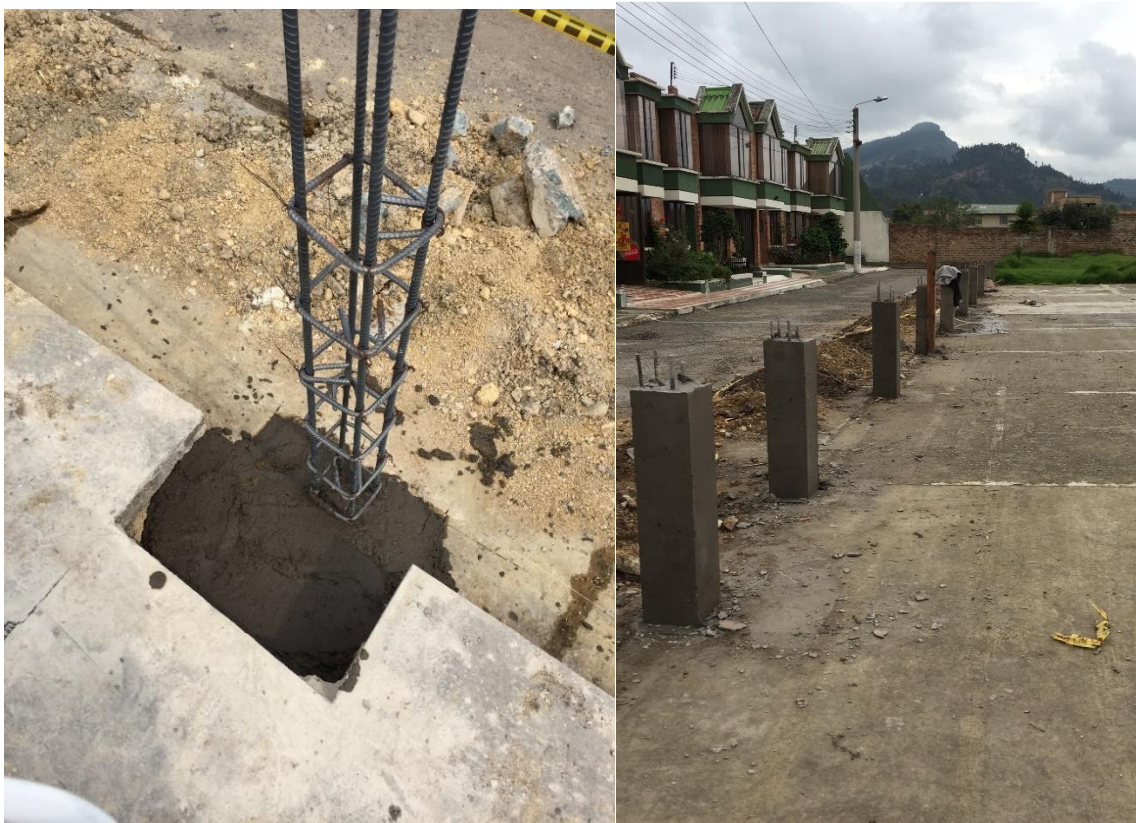
Imagen 10. Construcción de zapatas

La imagen 10 representa la construcción de zapatas, vigas y columnas en concreto de 21 Mpa, siguiendo procesos constructivos de calidad y durabilidad, de igual manera se evidencia la supervisión en dosificación, cantidad y suministro de materiales.

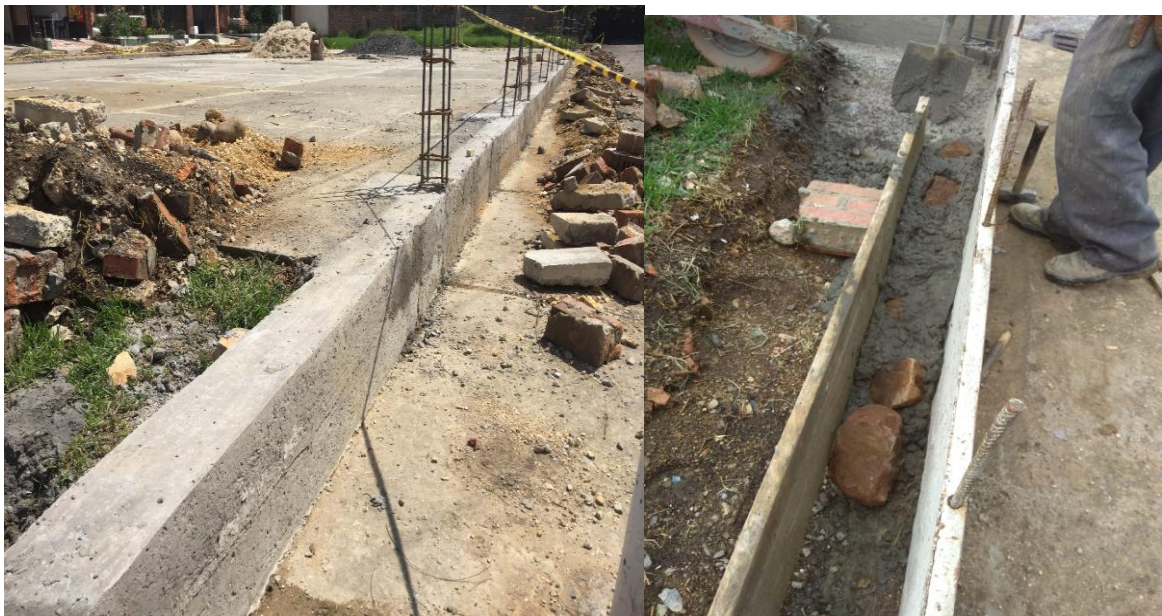
Imagen 11. Construcción de viga de amarre

La imagen 11 muestra el proceso de construcción de la viga de amarre principal para el polideportivo la perla, así como la conformación de una base en concreto ciclópeo que asegura la calidad y durabilidad de la estructura.

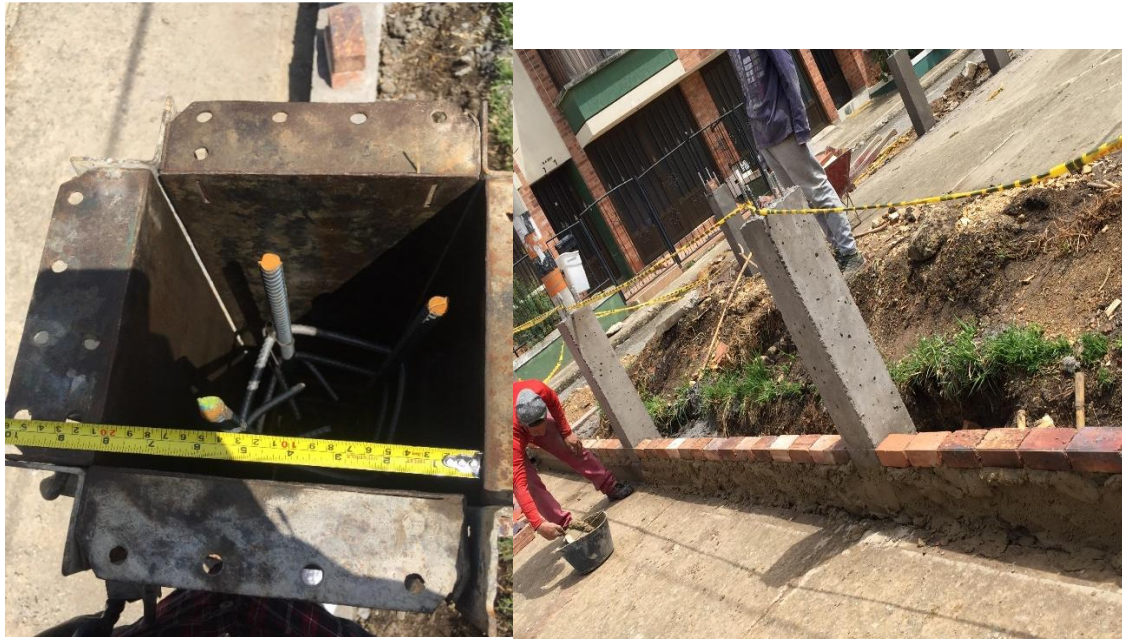
Imagen 12. Construcción columnas

La imagen 12 representa las medidas, formaleta utilizada, tipo de suministro de amarre y acero, así como la culminación de la construcción de las columnas en concreto de 21 Mpa para el polideportivo la perla.

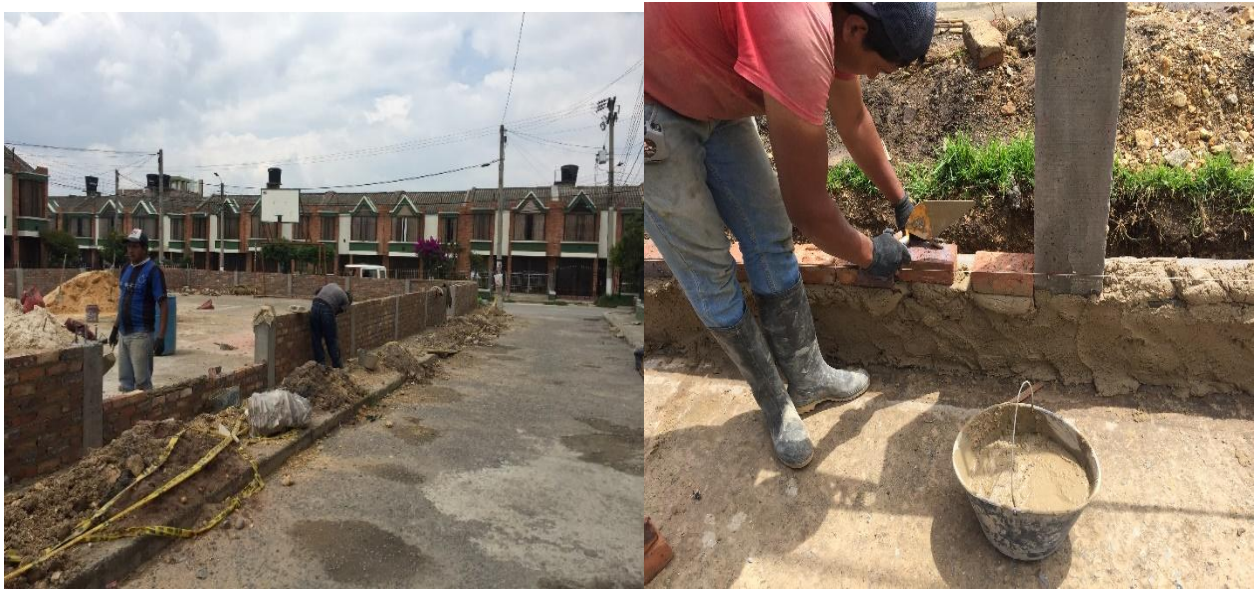
Imagen 13. Construcción de muro tolete común.

La imagen 13 demuestra la conformación del muro tolete común de espesor de 10 centímetros, muro que fue construido al mismo nivel para asegurar su estética y durabilidad, además de esto se puede observar el mortero utilizado y las características de la instalación de la mampostería.

contratista se dejarán salidas de evacuación de aguas ya que en caso de lluvias se podría presentar empozamientos, sugerencia acatada por el contratista el cual dejo una abertura en cada muro.

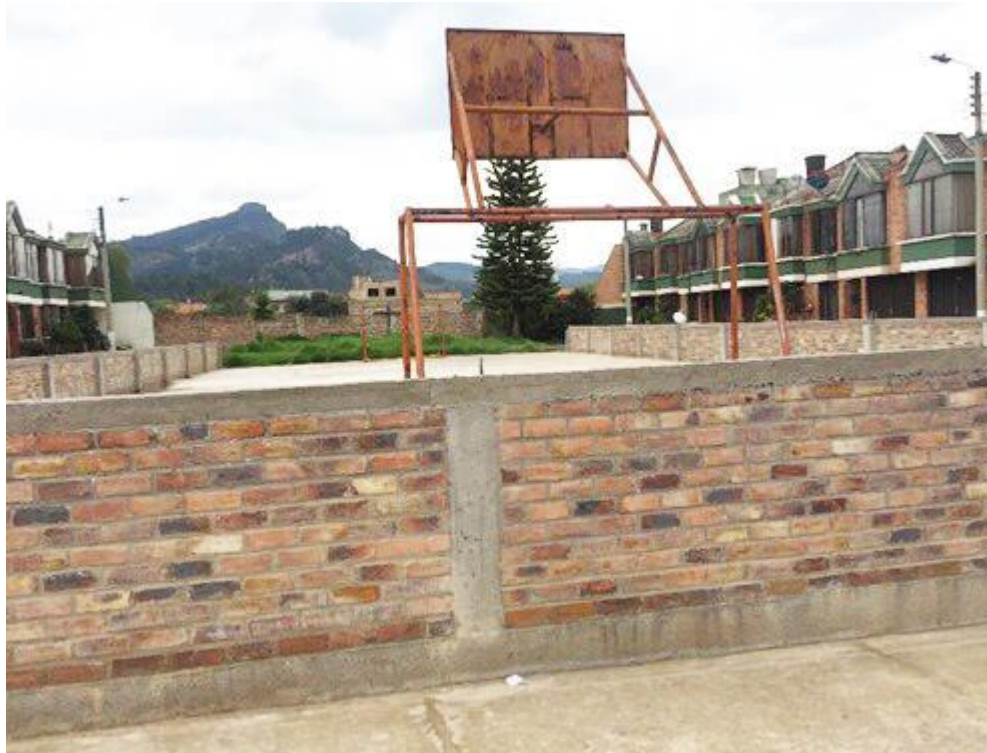
Imagen 14. Terminación de viga superior de la estructura.

La imagen 14 muestra las características base de la viga construida contando con medidas de 10 centímetros por 10 centímetros, localizada en todo el cerramiento de la estructura, esto para recubrir el muro construido y a la vez servirá de soporte para una malla eslabonada calibre 10mm.

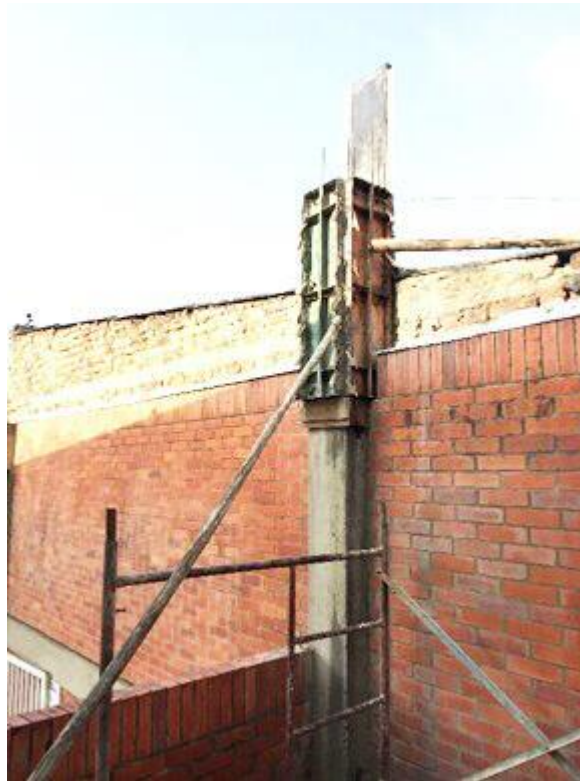
Imagen 15. Construcción de columnas polideportivo la gruta

La imagen 15 muestra la conformación de las columnas ubicadas en el polideportivo la gruta, como se puede observar es una continuación de viga y la formaleta utilizada es metálica, además se implementaron andamios y las debidas normas de seguridad para la conformación de estas estructuras.

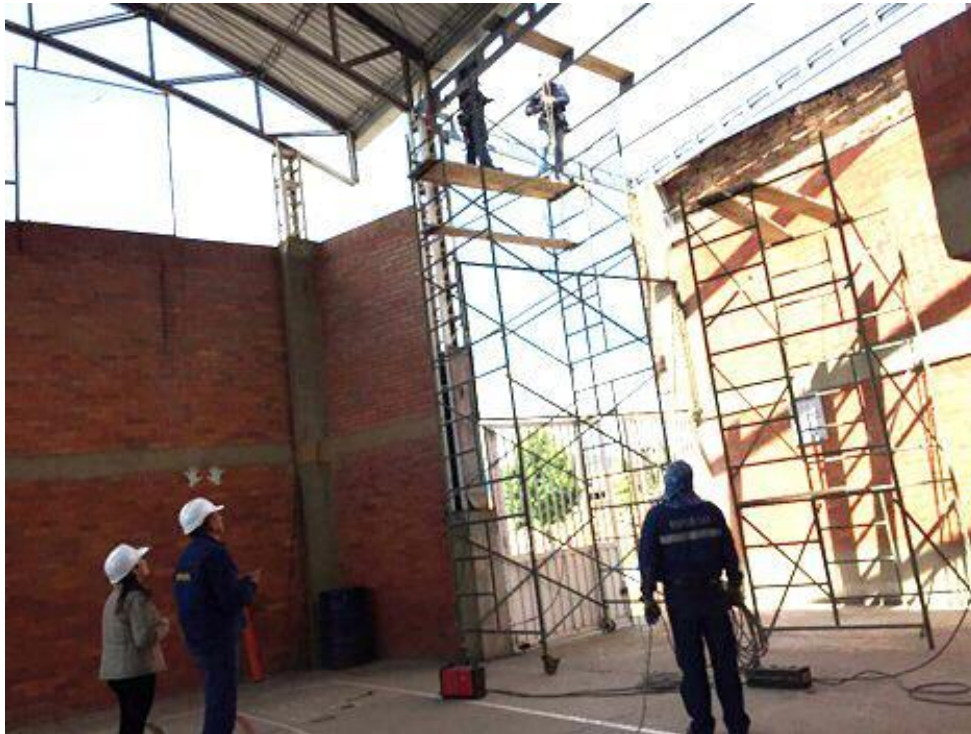
Imagen 16. Ampliación cubierta polideportivo la gruta

La imagen 16 muestra las características de la ampliación de la cubierta del polideportivo la gruta, la instalación de la estructura metálica y su metodología usada en campo, la verificación de la ingeniera siso y la ingeniera residente de los equipos adecuados de trabajo en alturas.

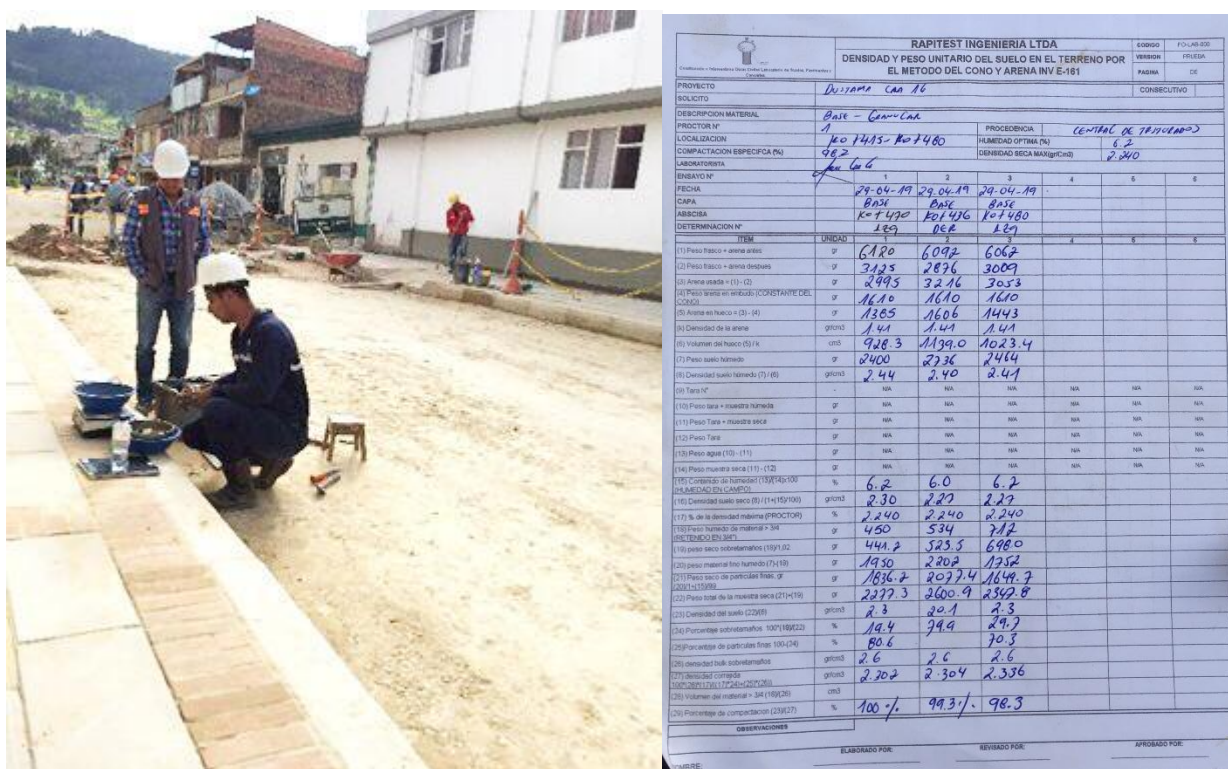
Imagen 17. Toma de densidades carrera 16y 16ª Duitama Boyacá

La imagen 17 muestra el punto en el cual se procedió a la toma de muestra de humedad y densidad de la carrera 16 en el proyecto de andenes, así como se evidencia la presencia del equipo necesario e instrumentación debida.

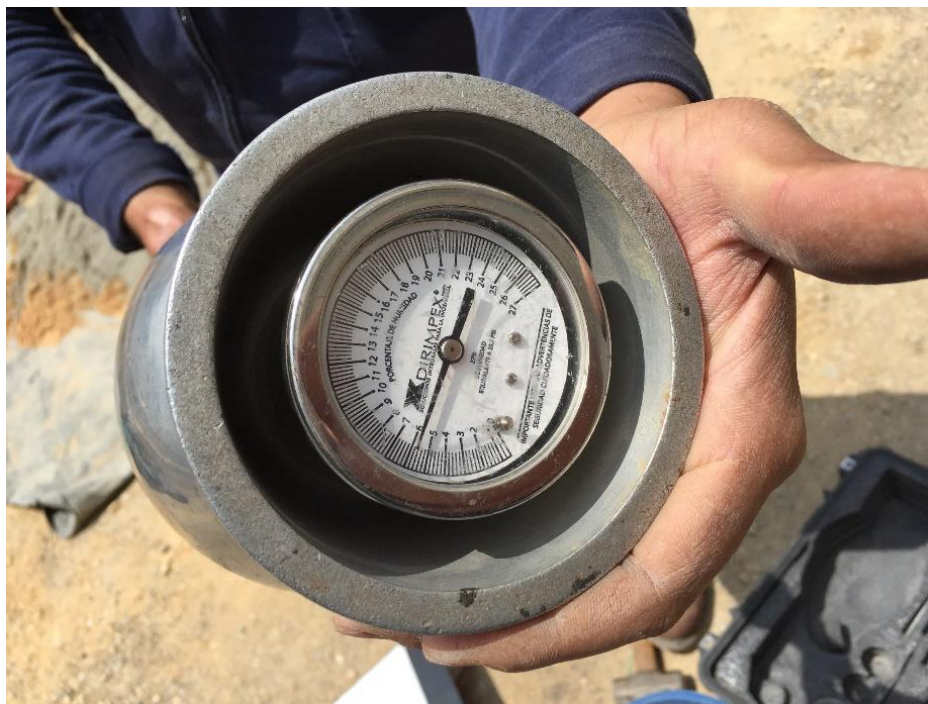
Imagen 18. Verificación de humedad carrera 16 Duitama Boyacá

La imagen 18 muestra las características de humedad de la muestra tomada en la carrera 16, donde el contratista debía realizar estos ensayos para presentar el informe detallado

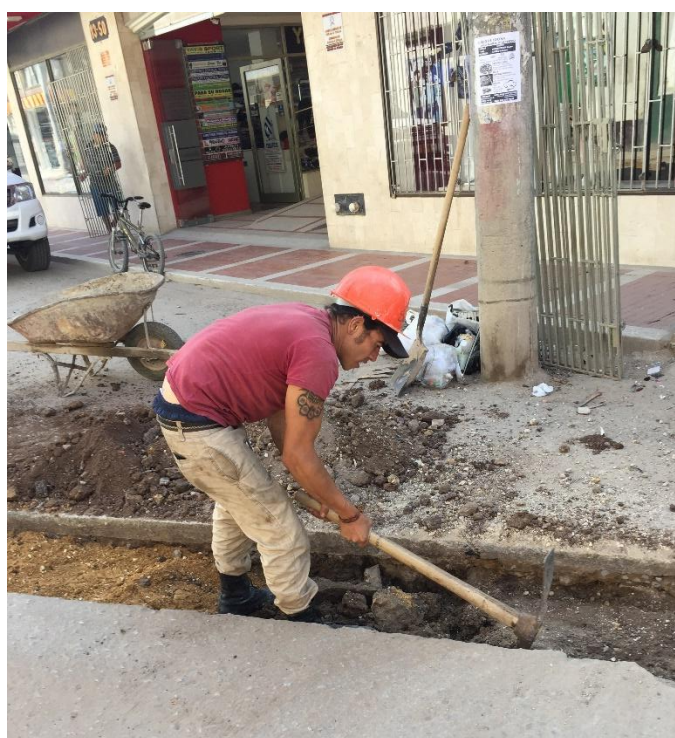
Imagen 21. Remoción material existente para ser reemplazado

La imagen 21 demuestra que se procedió a retirar el material ya existente en la carpeta base de cada una de las acometidas intervenidas, este proceso se realizó con herramienta menor bajo la supervisión del pasante, constatando el completo retiro del material y el reemplazo por uno nuevo.

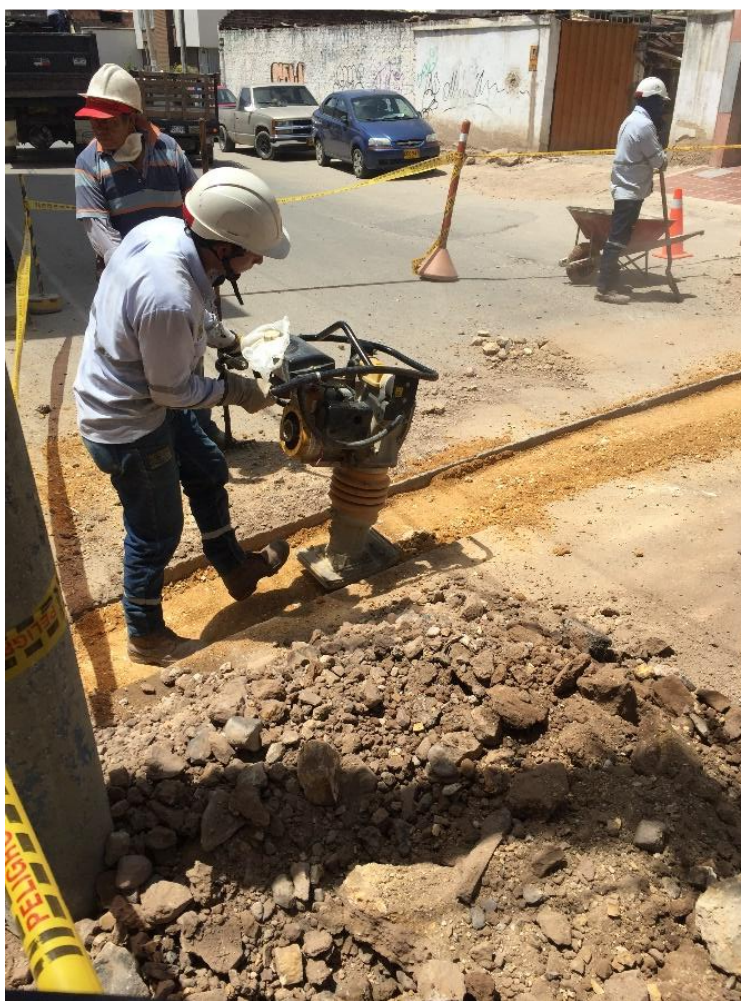
Imagen 22. Alistado carpeta base, nuevo material afirmado

La imagen 22 muestra la debida señalización de los trabajos realizados en cada una de las acometidas intervenidas, así como la compactación realizada por un operario que porta los equipos de protección necesarios para realizar el trabajo de compactación.

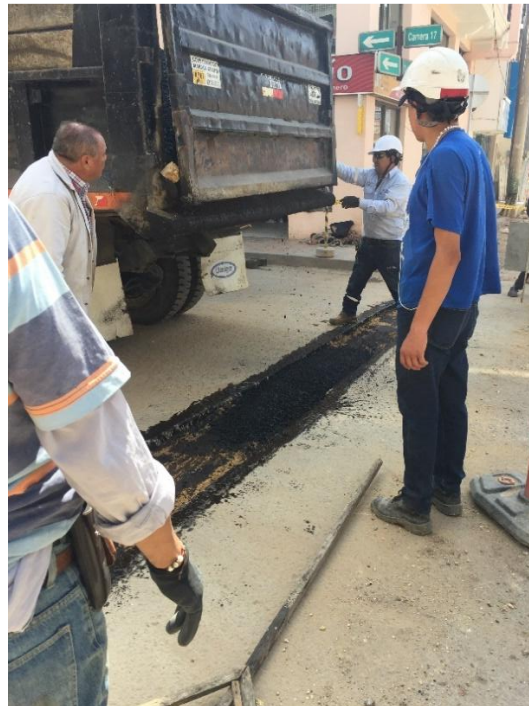
Imagen 23. Riego emulsión asfáltica

En la imagen 23 podemos observar como se ha agregado la liga y emulsión asfáltica a lo largo de la acometida intervenida, esta emulsión debía ser esparcida a lo largo de la acometida sin dejar espacios, así mismo como el trabajador procede a la compactación de la carpeta asfáltica que contaba con un espesor de 10 centímetros.

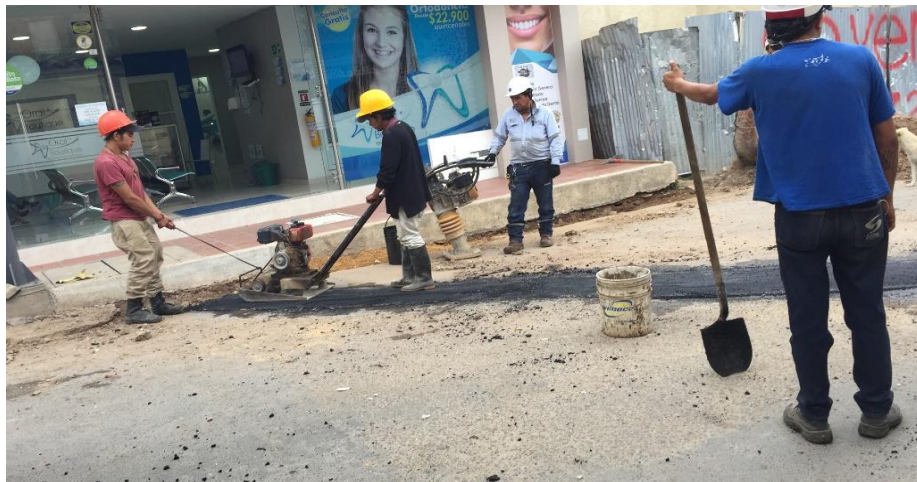
Imagen 24. Extendido y compactación carpeta asfáltica parcheo

La imagen 24 muestra la compactación de la carpeta asfáltica, en ella se puede observar la maquinaria utilizada ya descrita y la operación de los trabajadores para asegurar una durabilidad óptima.
