# PLANTA NIVEL 3

VERIFICACION NUMERO DE ACERO Y CANTIDADES INSTALADAS

TRAZABILIDAD

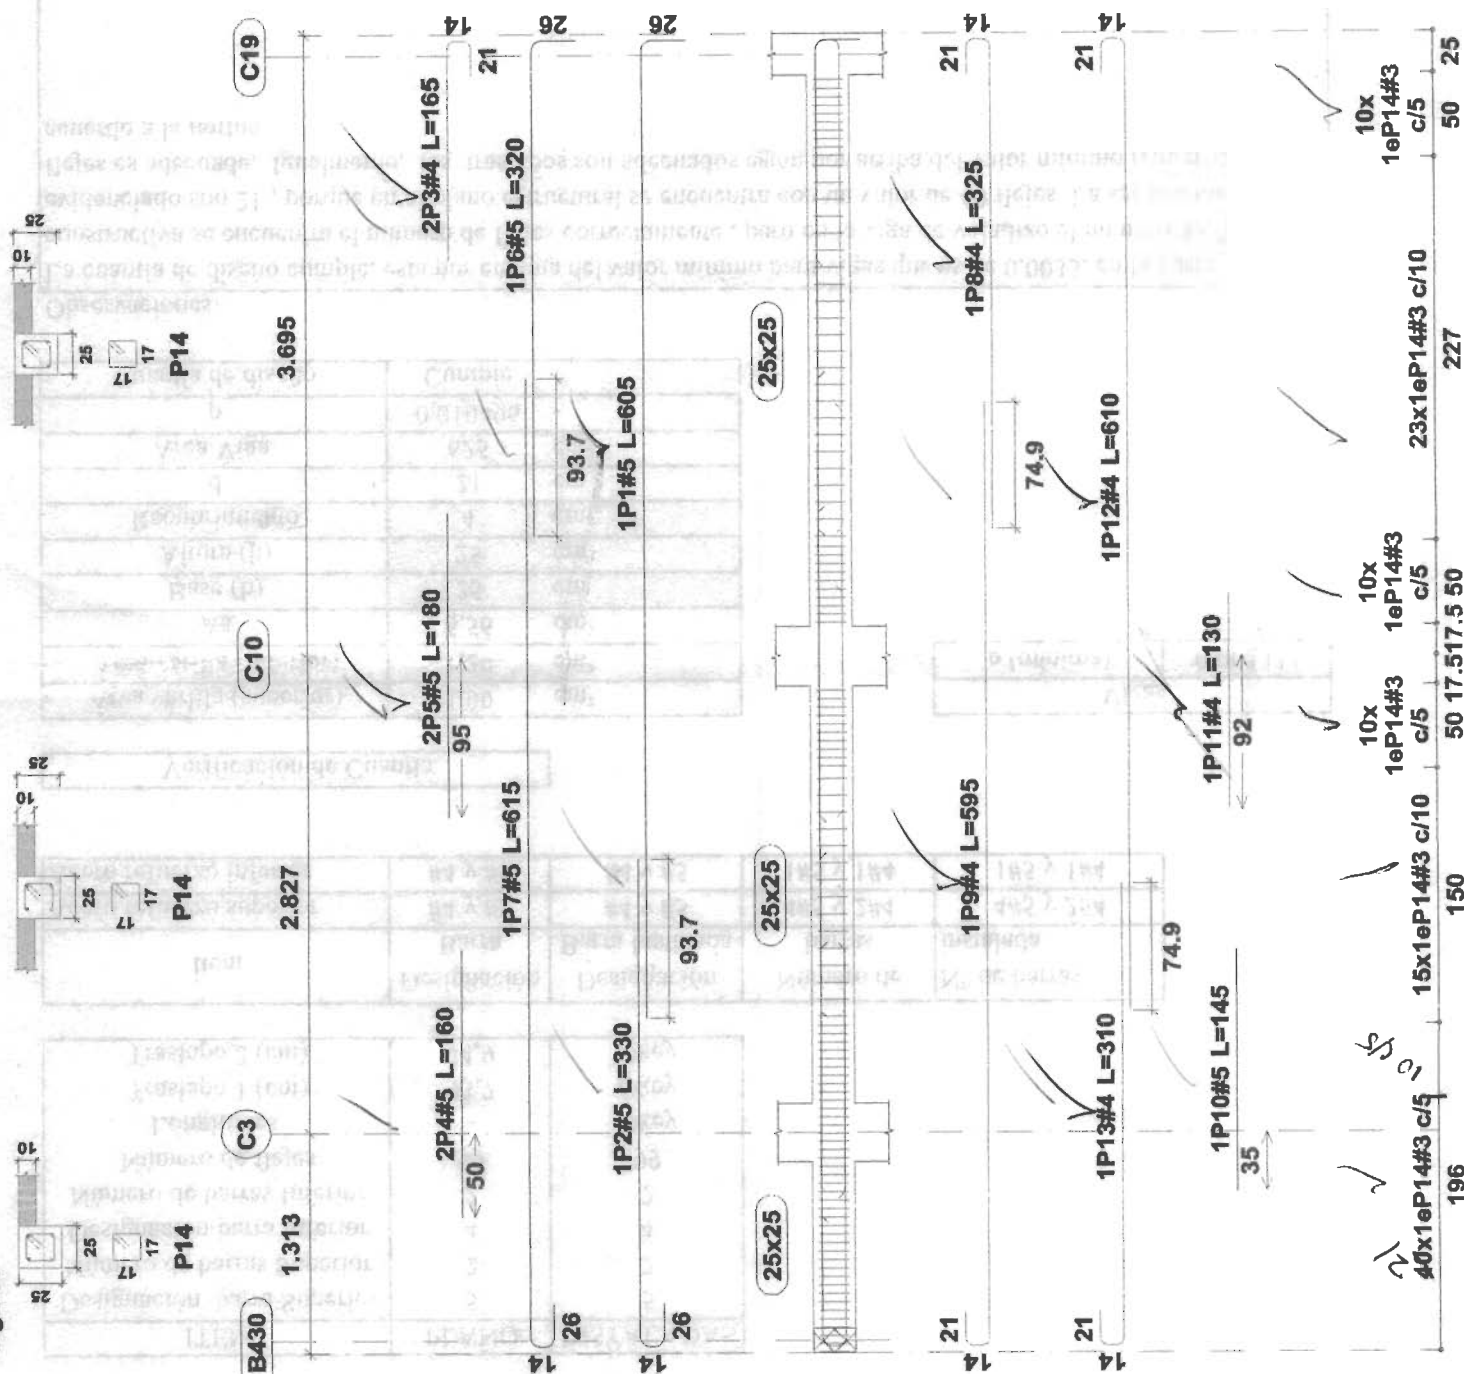
B4 TB  
Tramabilidad  
NIVEL 3

Viga 10  
Viga 13

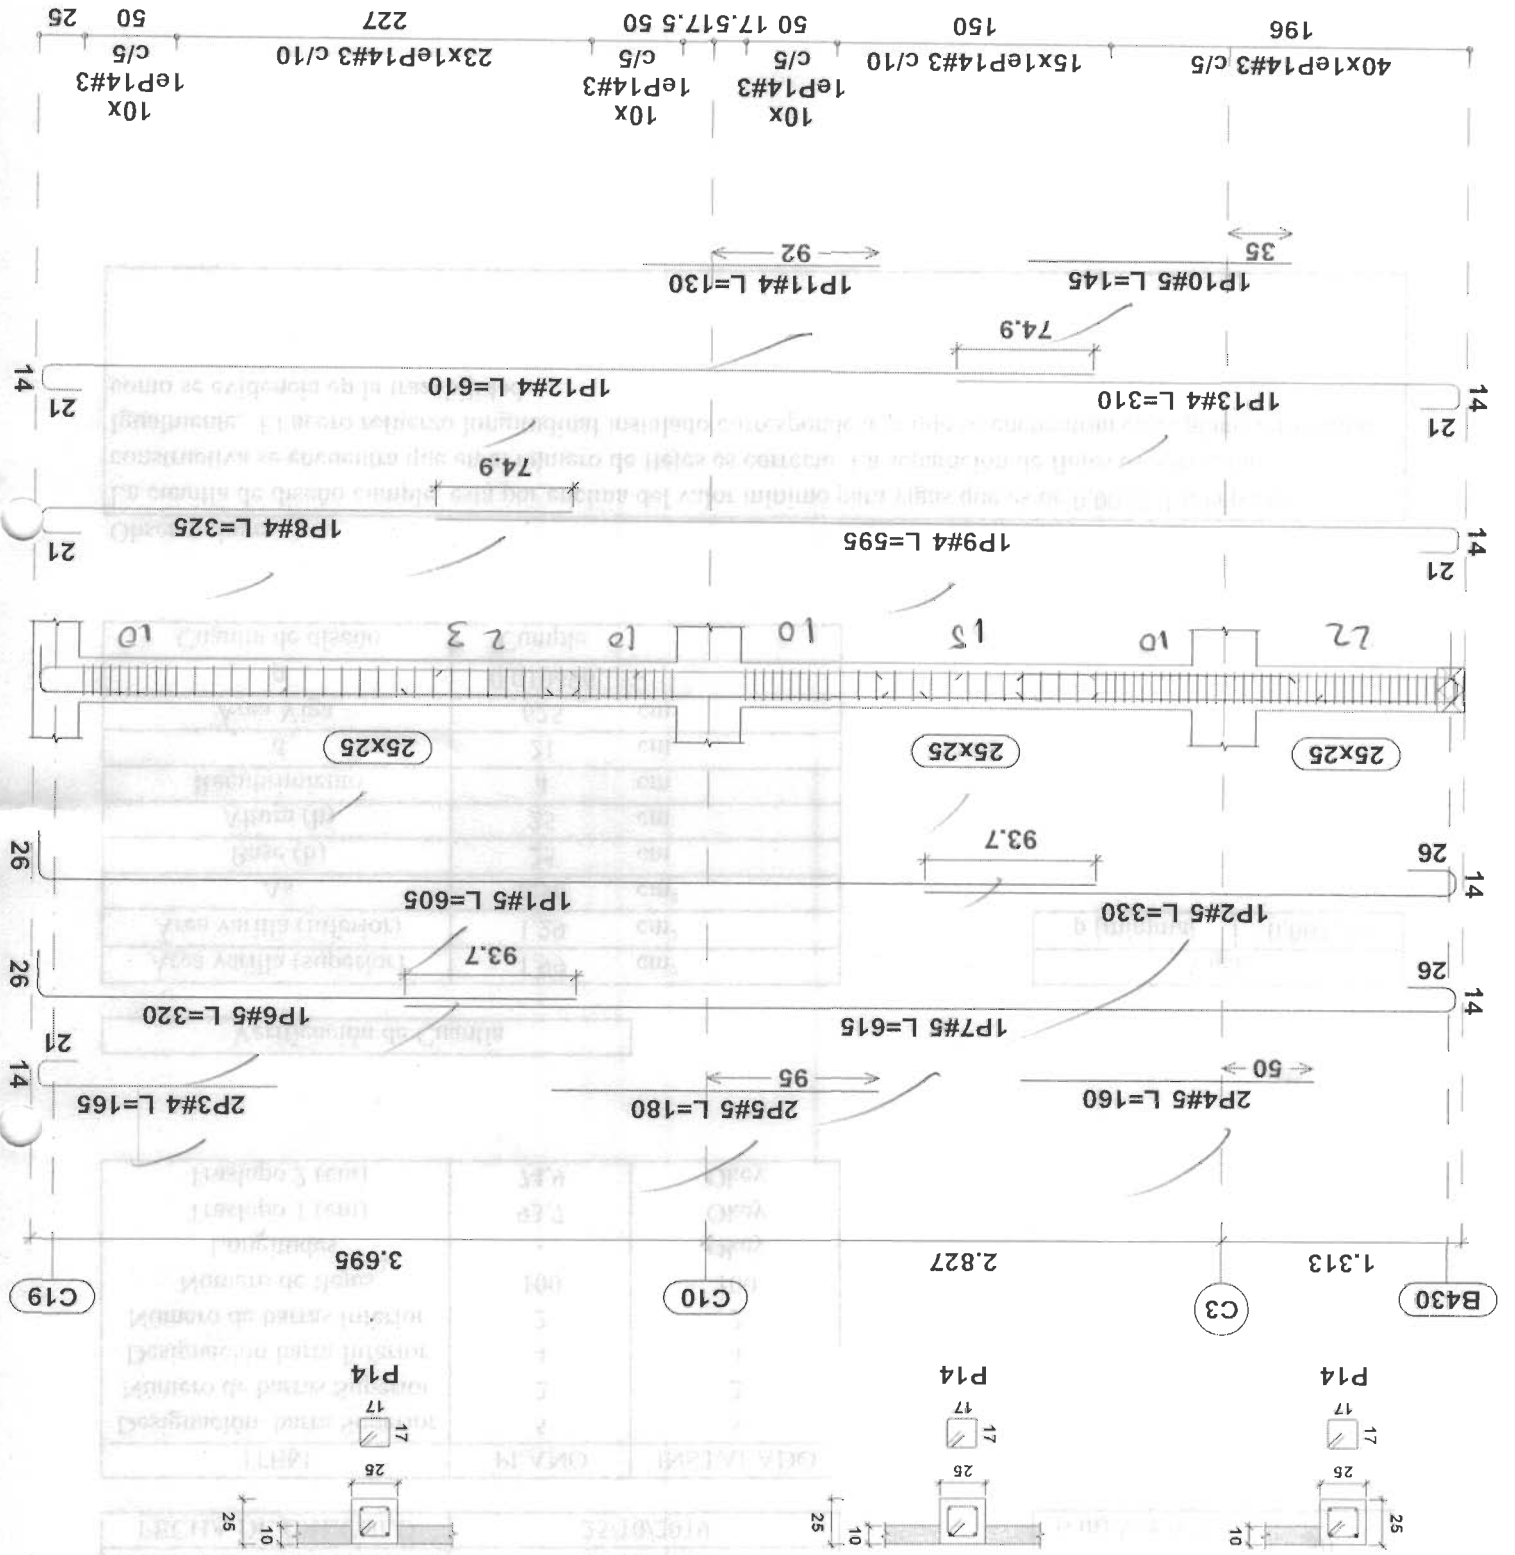
B4 T8 7110119

Viga 10  
Viga 13

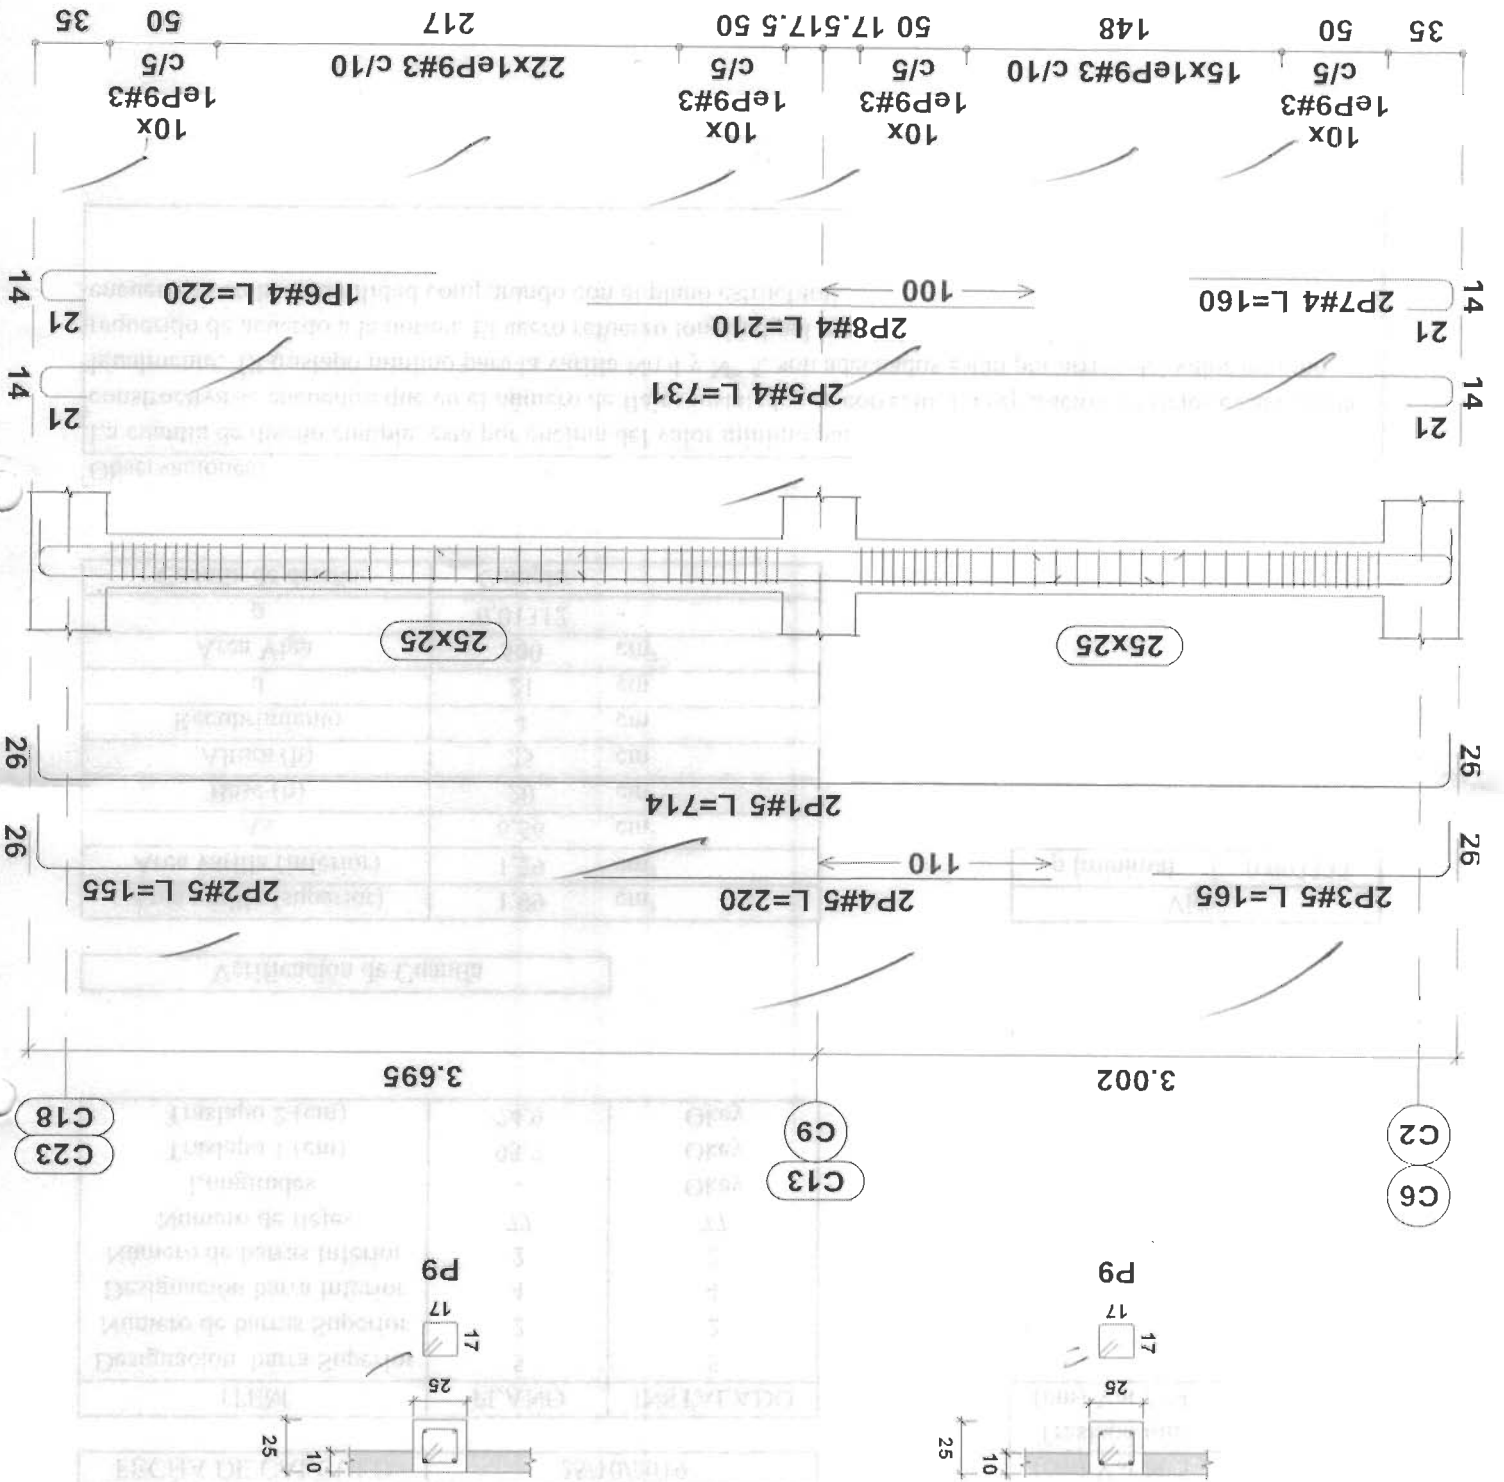
Viga 9  
Viga 14
