**Trabajo Profesional Integrado**

**Estudio Patológico Puente El Sosiego, Vereda La Honda, Líbano, Tolima**

**Universidad Santo Tomas De Aquino**

**Especialización En Patología De La Construcción**

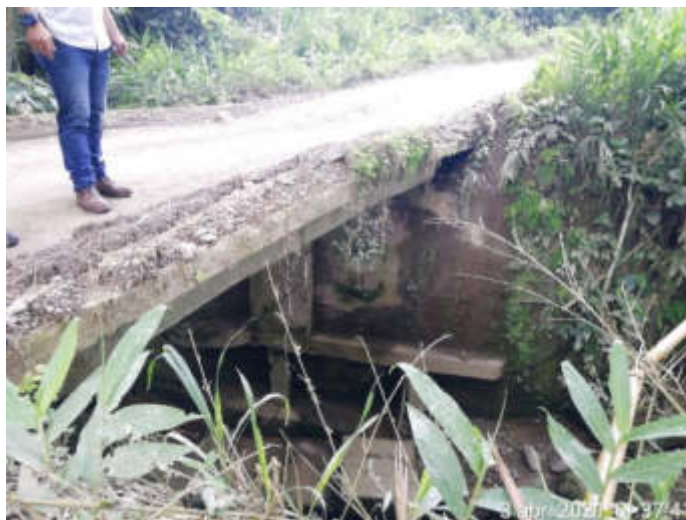
*Figura 6. Losa superior.*

- **Losa:** en la figura 6 se evidencia una losa en concreto sin fisuras ni grietas evidentes, hay machas y deterioro por suciedad por el contacto con agentes ambientales, debido a una aparente falta de mantenimiento y limpieza. También se evidencia la inexistencia de barandas que garanticen la seguridad de transeúntes y vehículos. No cuenta con parapetos que sirvan para anclaje de barandas y como contención para el material de rodadura.

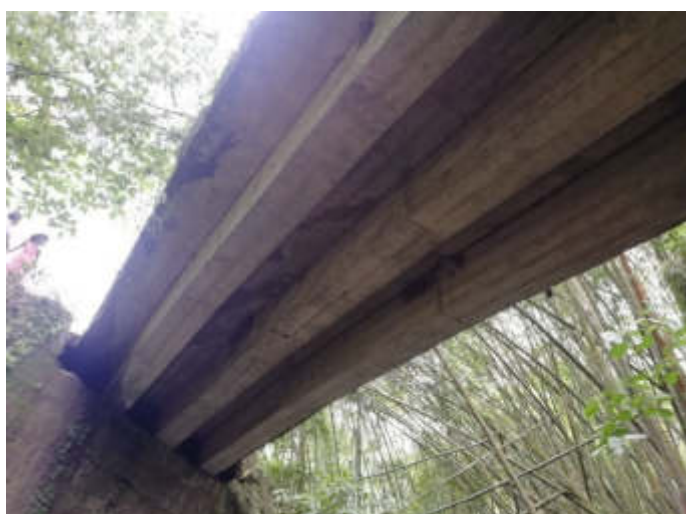
*Figura 7. Vigas descolgadas.*

- **Vigas descolgadas:** Estos elementos tienen una buena apariencia y no se evidencian fisuras ni grietas a causa de sobre esfuerzos mecánicos como se muestra en la figura 7. No se encuentran suciedad o manchas excesivas por contaminación ambiental. Se evidencia la existencia de organismos animales, al parecer panales de abejas que están colonizando la estructura de manera superficial. Presenta hormigonero leve a causa de errores en el proceso constructivo en la fundida del concreto utilizado.

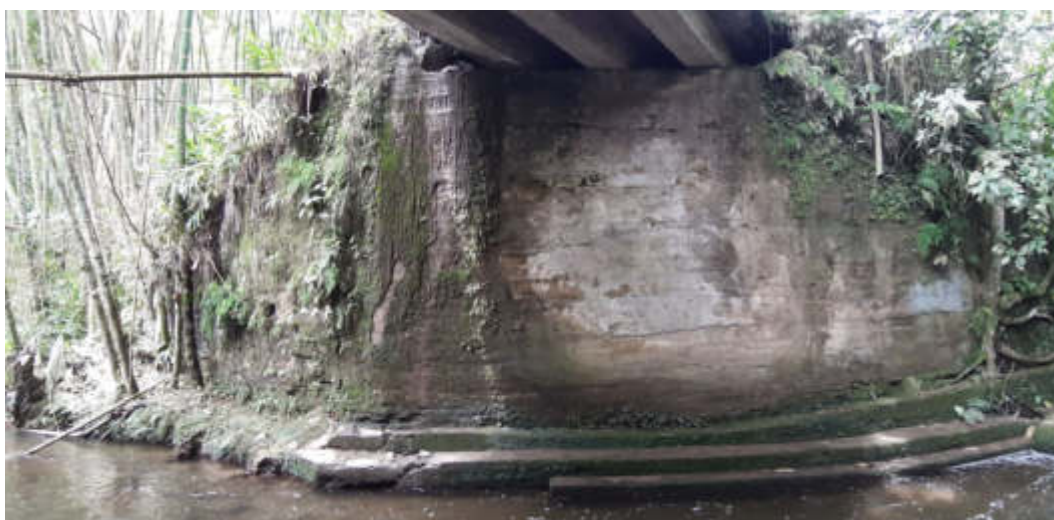
*Figura 8. Estribo costado sur.*

- **Estribo costado norte:** Este elemento presenta contaminación con material orgánico, vegetal y manchas de suciedad por contaminación ambiental en un 70% de su superficie. Como se ve en la figura 8, no se evidencian grietas y fisuras de grandes dimensiones, que sean signos de alarma para el colapso del paciente a causa de este elemento. No es posible determinar el sistema de cimentación que transmite las cargas al terreno, sin embargo, se evidencian unas pasarelas en concreto paralelas al elemento, con un constante contacto con la escorrentía de la quebrada.

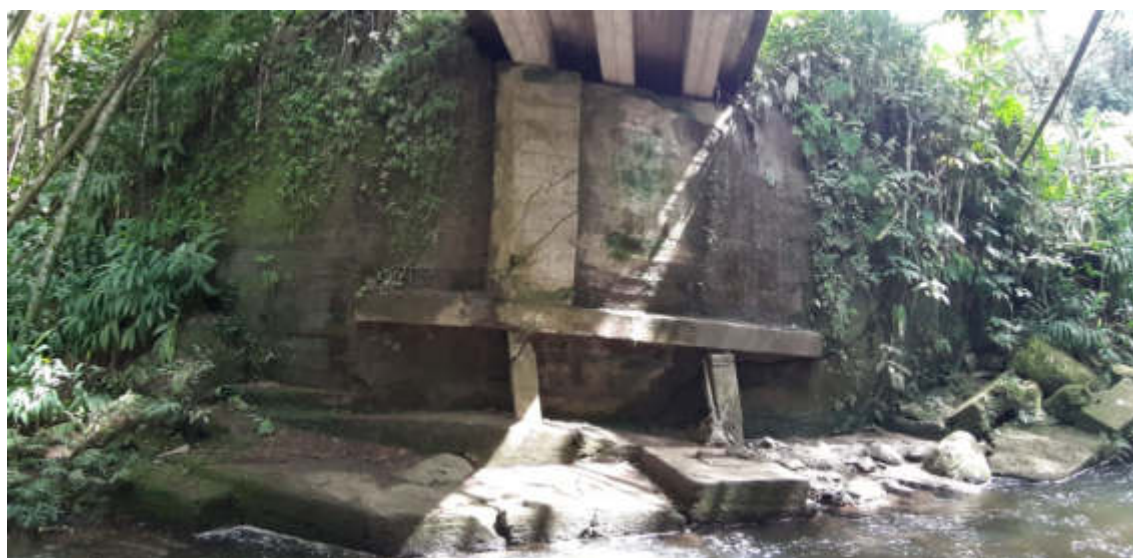
- **Estribo costado sur:** Este elemento es el que presenta el mayor grado de afectación y lesiones. Se evidencia presencia de gran cantidad de grietas y fisuras a 45° de considerable tamaño visibles en la figura 9 y 10, que van desde los 0.02 mm hasta los 0.09 mm de espesor y con una profundidad de 0.40 cm, atravesando el elemento en su totalidad en puntos específicos, las cuales se podrían considerar como lesiones que pueden afectar la estabilidad y vida útil del paciente. En la figura 11 se evidencian elementos estructurales, que de acuerdo con información de vecinos de la zona fueron

construidos en una segunda etapa, para intentar reducir el riesgo de colapso del elemento, pero no se ve que cuenten con los estudios técnicos mínimos que respalde su función. Estos elementos también tienen un alto grado de deterioro y alto riesgo de colapso, ya que presentan grietas, fisuras y exposición de aceros de refuerzo. Además, como se evidencia en la figura 12 se ve contaminación por material orgánico, vegetal y suciedad con contaminantes medio ambientales en un 90 % de la superficie del concreto. Como se ve en las figuras 13 y 14, en la superficie del terreno y de la quebrada, hay existencia de piezas de concreto que se han desprendido al parecer por un sobre esfuerzo de empuje mecánico del terreno y por un posible proceso de corrosión de elementos de acero. No es posible determinar el sistema de cimentación que transmita las cargas al terreno, sin embargo, se evidencian unas pasarelas en concreto paralelas al elemento, con un constante contacto con la esorrentía de la quebrada.

*Figura 9. Grietas en estribo costado norte.*

El estribo costado sur presenta grietas y fisuras a 45 grados de un ancho entre 2 mm y 9 mm y un espesor igual al ancho del elemento. Además, en este mismo elemento se presentan desprendimientos de piezas de concreto de distintas dimensiones debido a varias posibles causas,

como sobre esfuerzos mecánicos por el terreno, asentamientos diferenciales en el suelo de fundación, posibles procesos de corrosión.

El reforzamiento del estribo sur afectado deberá comprender desde la cimentación, por cuanto la afectación se ha derivado de asentamientos del subsuelo, además por pérdida de capacidad portante por lavado generando erosión y socavación del mismo induciendo una falla principal a cortante aproximadamente a 45° del estribo iniciando en el cimiento en sentido oriente - occidente.

Reforzar el estribo podría alcanzar actividades de encamisado para el reforzamiento de estribos, pero por hallarse fallado a cortante por acción de asentamientos en su fundación, es conveniente ejecutar una cimentación profunda mediante caissons en concreto reforzado de 35 MPa. con un diámetro interno de 1.00 mts y externo de 1.40 mts. enlazados mediante una zarpa de 0.5 m x 1.0 m en concreto reforzado de 28 MPa. desde donde se alzará el muro del estribo de espesor 0.50 mts con contrafuertes de 0.50 mts x 0.30 mts. que soportaran el cabezal en concreto reforzado de 28 Mpa mediante apoyos elastomericos.

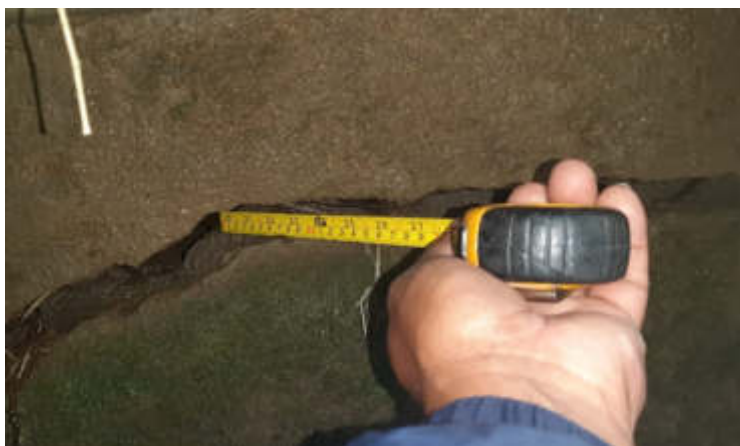
*Figura 10. Grietas en estribo costado norte.*

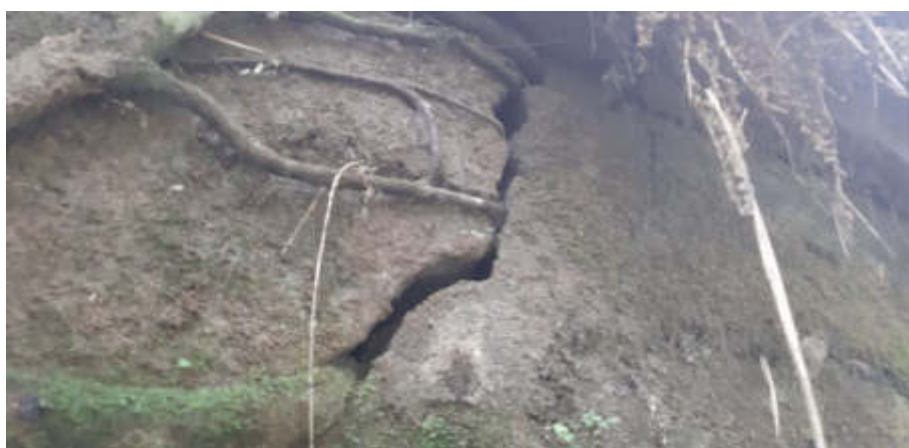
*Figura 12. Presencia y contaminación con material vegetal*

Al igual que al tablero la falta de mantenimiento ha cobrado en toda la estructura la pérdida de las condiciones estéticas y de durabilidad necesarias, de modo que se emplearán medidas de restauración en los elementos mediante la limpieza, desenraice en drenes del estribo norte a fin de aliviar la presión de poros. Se deberá proceder a la aplicación de hidrófugos y pinturas a base de silicio u otros como poliurea que garanticen en el tiempo, resistencia mecánica, resistencia química ante la acción de mecanismos de degradación debido a agentes atmosféricos y del entorno.

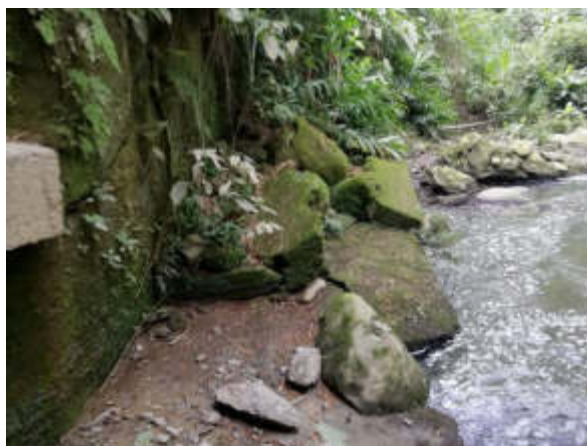
*Figura 13. Desprendimiento de piezas de concreto.*

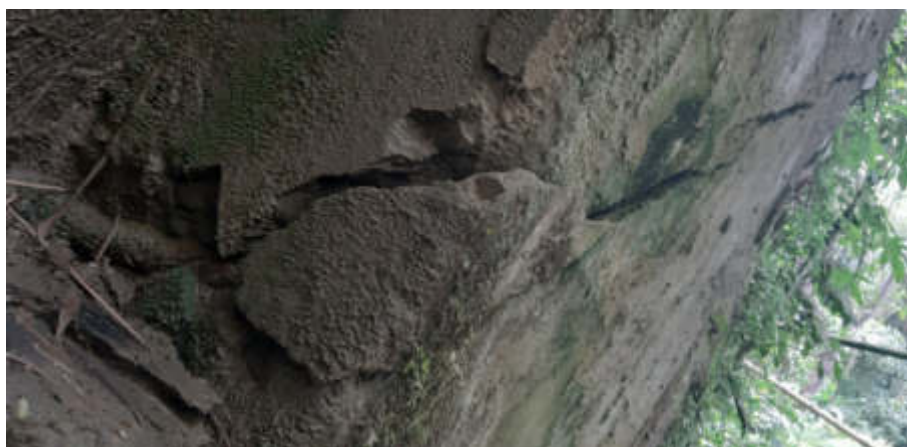
*Figura 14. desprendimiento de piezas de concreto.*

A pesar de que se evidencia aceros expuestos en zonas de la estructura, no es posible determinar si la totalidad de la estructura cuenta con los refuerzos de acero necesarios para un correcto funcionamiento estructural.
