ESTUDIO PATOLOGICO DEL INMUEBLE RESIDENCIAL DE LA  
FAMILIA MERCADO HERNANDEZ  
BARRANQUILLA- ATLANTICO  
INFORME DE CALAS Y APIQUES

CLAUDIA MILENA CANTILLO BARRIOS  
ARQUITECTA  
Enero- 2019.

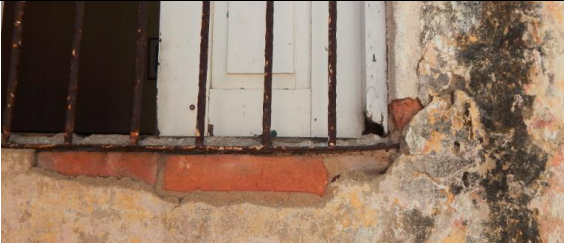
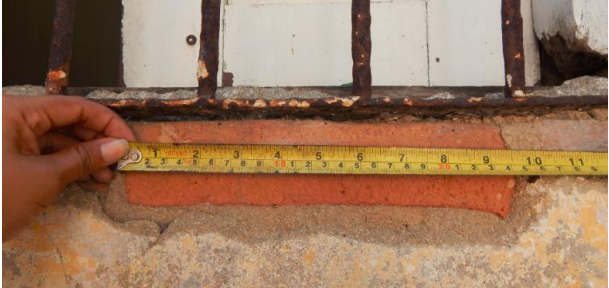
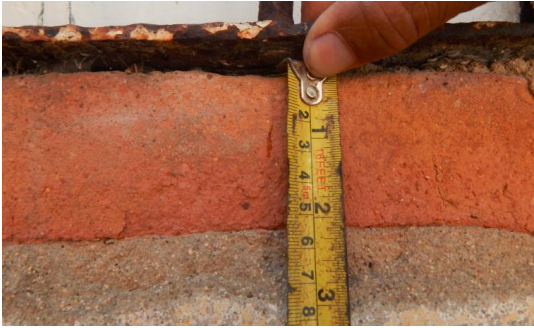
En la imagen N° 1 se establece la ubicación de la exploración (cala profunda), la cual fue tomada en un muro de fachada que presentaba desprendimiento de recubrimiento a nivel de pañete debido a humedades y corrosión de reja metálica de ventanería.

| 1<br>CÓDIGO | 2<br>ESPACIO | 3<br>TIPO | 4<br>HALLAZGOS | 5<br>EVIDENCIA FOTOGRÁFICA |
|---|---|---|---|---|
| C-1 | C,3-4 | Cala profunda | <p>1. Pintura en tonalidad amarilla color oro azteca, AM006- D, de colores Pintuco.</p> <p>2. Se evidencia una capa de pintura blanca bajo la mencionada pintura amarilla.</p> <p>3. Pañete de mortero con espesor de 1.5 cm aproximadamente.</p> <p>4. Levante en ladrillo de arcilla macizo de 23*5 cm (largo* ancho), aparejo tipo sogá y tizón, con mortero en cemento para pega de 2 cm.</p> | <div><p>Fotografía1. Ubicación de cala 1, preparación inicial.</p><p>Fotografía 2. dimensión de pieza de levante (ancho).</p><p>Fotografía 3. dimensión de pieza de levante (largo).</p></div> |

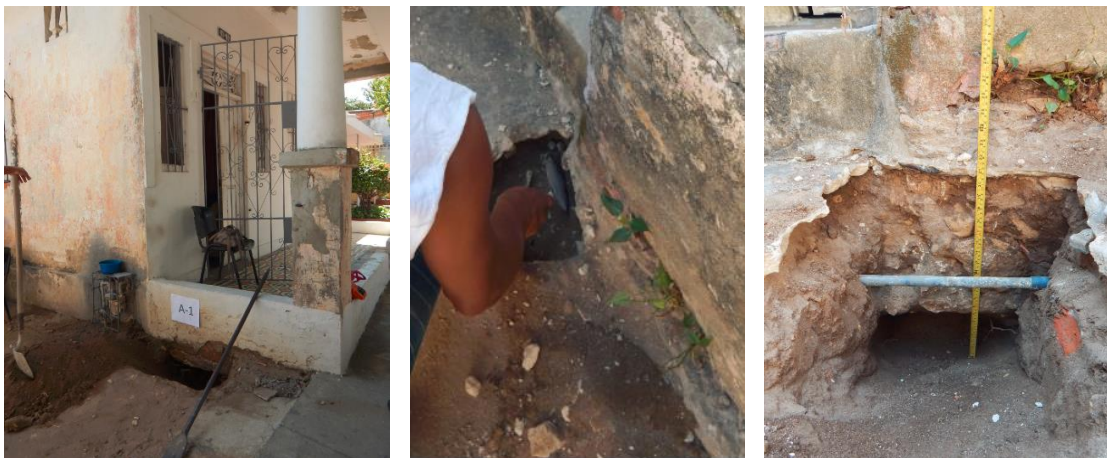
**Fotografías 1, 2 y 3: apiques 1 y 2.**

De acuerdo a los hallazgos, se percibe que la cimentación es de materiales mixtos: levantes en ladrillo macizo y uso de concreto ciclópeo.

APIQUE 1: Se registra posible viga de arriostra de cimentación superficial corrida, o murete perimetral bajo muro bajo de terraza, la viga de arriostra consiste en una viga

levantada en piezas de arcilla maciza cocida, de dimensiones de 0,23x 0,05 m (la misma pieza hallada en cala N° 1), sin aparente presencia de acero de refuerzo. Este elemento presenta una profundidad promedio de 0,25 metros. Se procedió a excavar hasta los 0,50 metros aproximadamente, sin encontrar ningún elemento bajo este. Dada la evidente superficialidad del elemento de cimentación se acordó con permiso de los propietarios, la realización de una segunda exploración a nivel de patio, en una esquina del mismo, con la intención de encontrar una zapata que permitiera identificar la profundidad promedio de la cimentación.

APIQUE N° 2: Se ejecutó a nivel de patio, hasta una profundidad de 0,53 m, hallando cimentación superficial en concreto con agregado en piedra caliza. La profundidad del elemento encontrado fue de 0,33 m; el agregado en piedra caliza presentaba dimensiones de ancho de hasta 12 cm.

El sistema estructural corresponde por tanto a una cimentación superficial corrida en concreto ciclópeo, con uso de plataforma elevada en ladrillo de arcilla cocida para el soporte de muros; la mampostería es a soga y tizón en ladrillo macizo de arcilla (0.23\*0.05 m), con juntas de 2 a 3 cm y pañetes de aproximadamente 3 cm en mortero de cemento para el caso del hallazgo en apique 1; la plataforma elevada que se evidencia sobre el área del apique 2 se presume con aparejo por hiladas compuestas por dos ladrillos en soga y la siguiente en tizón. La cubierta es en teja de cemento, con soportería en listones de madera a dos aguas. Se destaca la excelente calidad de los materiales constitutivos, que sumados a la zona sísmica de baja incidencia han garantizado la estabilidad de la edificación a pesar de la superficialidad y dimensiones de la cimentación.

Se señala la necesidad de una intervención a nivel de ampliación de cimentación, así como la obligatoriedad de separar la edificación antigua de la reciente pues estas están sometidas a sollicitaciones y condiciones distintas, pero al estar contiguas y sin junta de dilatación sísmica se obligan a trabajar equivocadamente como un solo conjunto. Por último, se recalca que el sistema estructural de la edificación no es apto para aumento de cargas, cambio de uso, o aumento de niveles para ampliación.

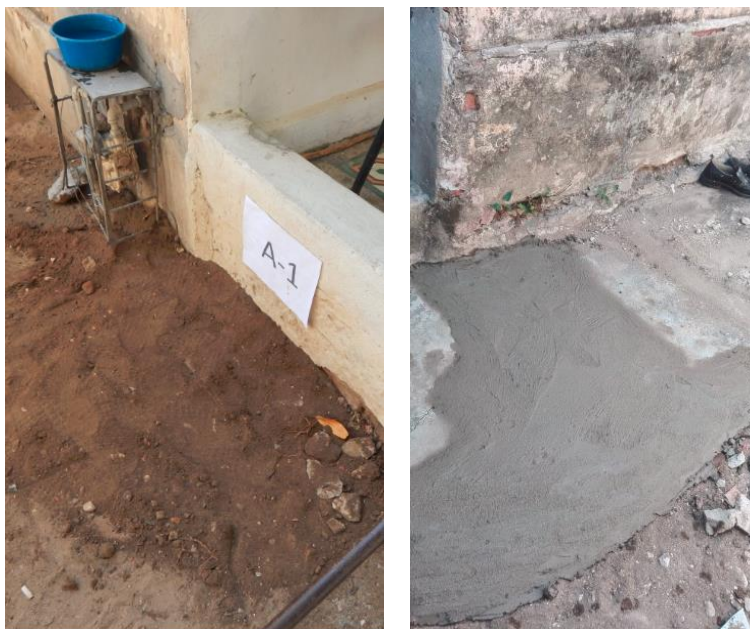
**Fotografías 4 y 5:** posterior a la ejecución de los apiques 1 y 2 se procedió a cubrir las exploraciones y realizar plantilla en mortero para el caso del apique N° 2 realizado a nivel de patio.

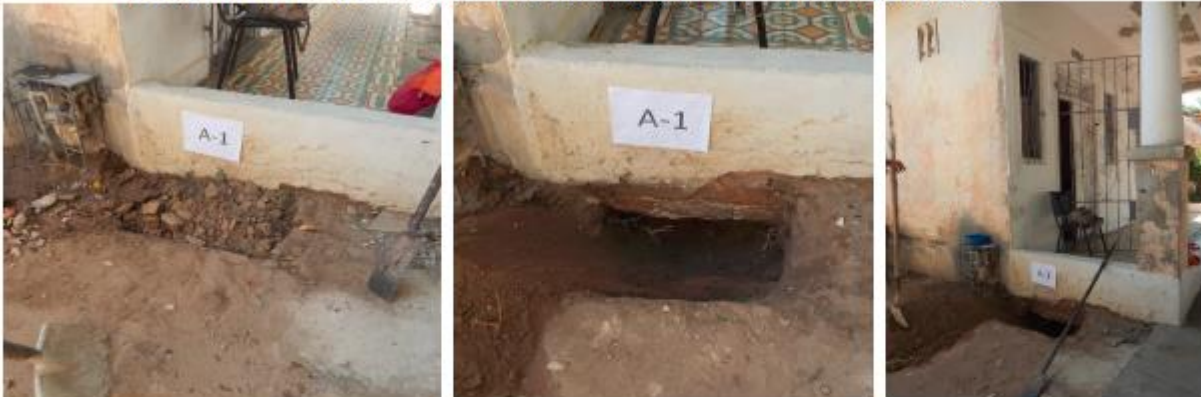
| ANÁLISIS DE CIMENTACIÓN EXISTENTE | | UBICACIÓN: | FICHA N°: |
|---|--|---|---|
| <b>HALLAZGOS:</b><br>Se realizó excavación superficial a nivel de muro bajo en terraza, esperando encontrar viga de arriostra bajo dicho muro. Sin embargo, solo se halló posible continuidad del muro en mención, de 0,245 m de largo (aproximadamente), que corresponden a tres hiladas en ladrillo de arcilla macizo (0,23 m de largo y 0,05 m de alto), con mortero de pega de 2cm de coloración grisácea. Se procedió a excavar bajo este, buscando algún elemento estructural de apoyo, pero se llegó a los 0,30 m aproximadamente sin encontrar ningún elemento contiguo, lo que permite identificar la superficialidad del elemento, se realizó otro apique, para respaldar dicha teoría. | | C.2-3 | 1 |

| ANÁLISIS CIMENTACIÓN EXISTENTE | | FICHA N°: | 1 |
|---|--|---|---|
| Fotografías N° 1, 2 y 3: Ubicación de la exploración, inicio de excavación y hallazgos. | | | |

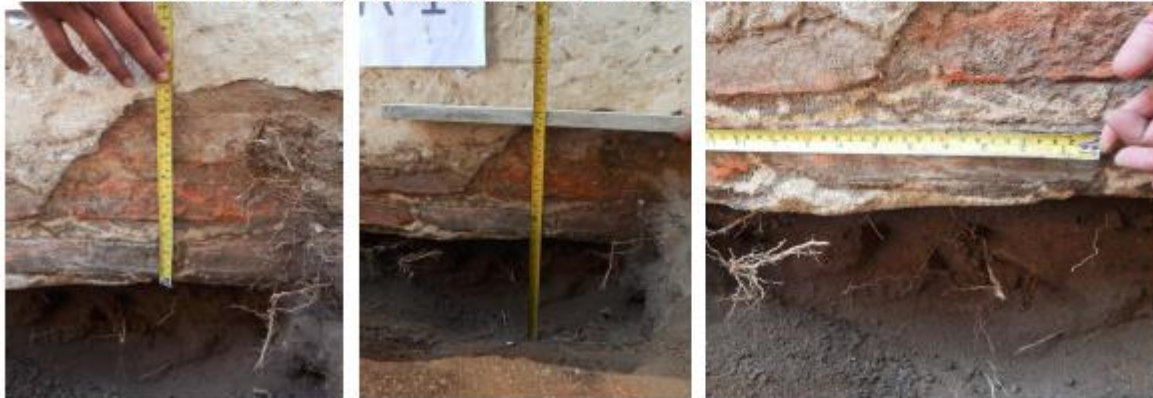
| ANÁLISIS CIMENTACIÓN EXISTENTE | | FICHA N°: | 1 |
|---|--|---|---|
| Fotografías N° 4, 5 y 6: detalle de tres hiladas de ladrillo macizo halladas, con detalle de dimensiones de ladrillo de levante. | | | |

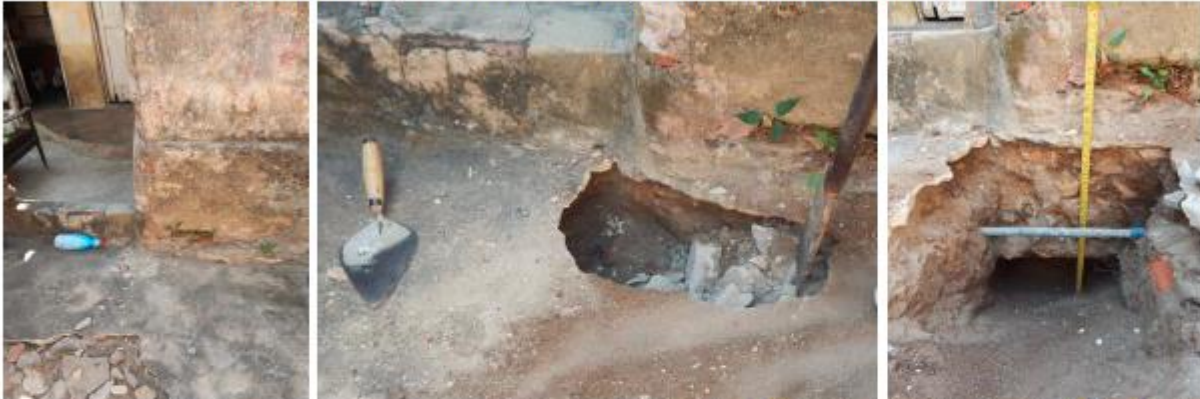
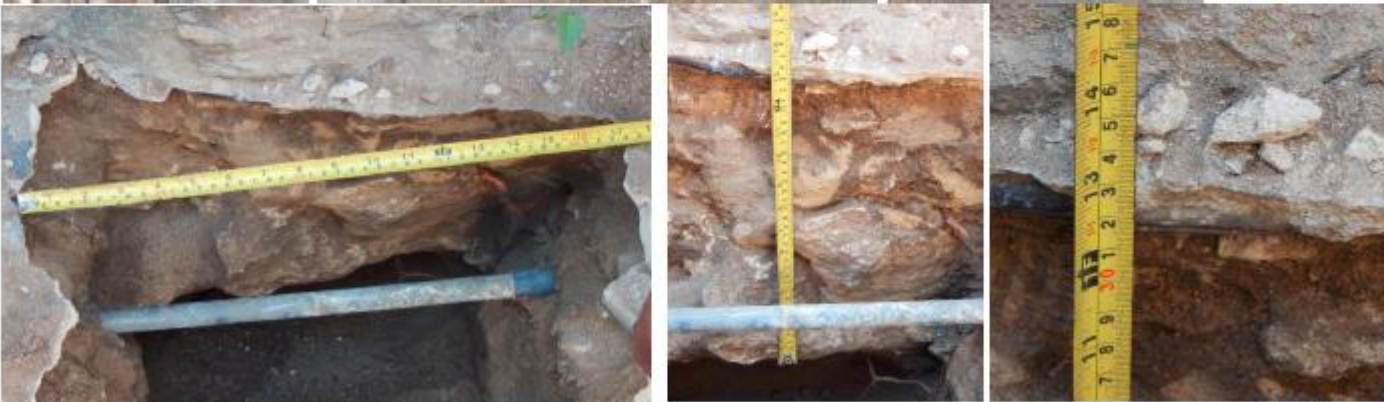
| ANÁLISIS DE CIMENTACIÓN EXISTENTE | | UBICACIÓN: | FICHA N°: |
|---|--|---|---|
| Este apique se ejecutó para constatar la superficialidad de la cimentación del inmueble, por ello se realizó a la altura del patio, en un lugar donde por requerimientos de esfuerzos debía constituirse un elemento en concreto ciclópeo (sistema estructural propio de la época en que construyó la vivienda) que portara y transmitiera las cargas al terreno. Se realizó por tanto una excavación de 0,55 m de profundidad, encontrando en dicha excavación tubería de agua contigua al inmueble, y elemento tipo viga de cimentación en concreto ciclópeo con agregados pétreos de hasta 0,14 m de radio aproximado. Este elemento presentó una profundidad de 0,32 m; sin poder identificar sus medidas de ancho totales debido a la intención de realizar exploraciones de invasión mínima en la vivienda, respetando su carácter de patrimonio familiar. No se evidenció presencia de acero de refuerzo. | | <b>DIMENSIONES:</b> | <b>APIQUE N°:</b> |

| Fotografías N° 1, 2 y 3: Ubicación de la exploración, inicio de excavación y hallazgos. | | |
| Fotografías 4, 5 y 6: detalle de elemento estructural hallado. Nótese que este presenta una profundidad de 0,32 m. | | HOJA: <b>2 de 2</b> |
