**Evaluación cualitativa de las condiciones de estabilidad  
estructural y funcionalidad de las edificaciones ubicadas en el  
barrio Coburgo del municipio de Fusagasugá – Cundinamarca**

Trabajo de Grado Presentado para obtener el Título de  
Especialista en Gestión del Territorio y Avalúos  
Universidad Santo Tomas, Bogotá.

Johanna Catherine Fagua Tuberquia  
Nancy Milena Zapata Cristancho  
Agosto 2019

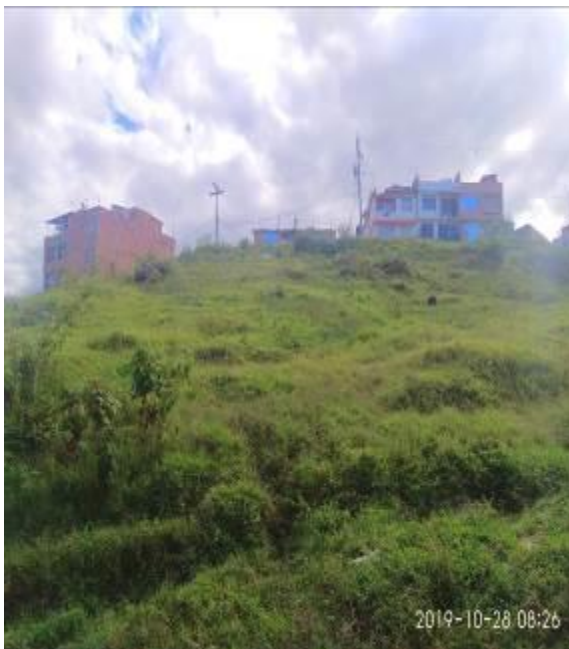
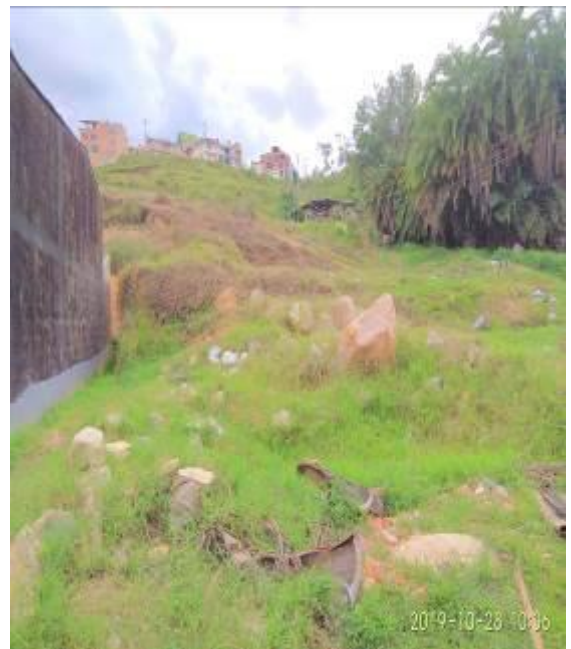
**Fotografía 3. Zona de estudio, vista parte baja del talud de corte. Elaboración propia**

**Fotografía 4. Zona de estudio, vista parte baja del talud de corte. Elaboración propia**

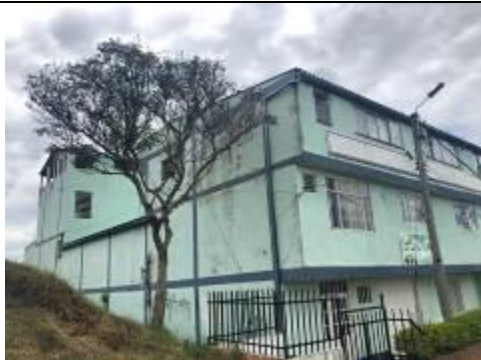
| REGISTRO FOTOGRAFICO | PREDIO | DIRECCIÓN | USO | FOTOGRAFÍA |
|---|---|---|---|---|
| <a href="#">Entrega\Anexos\Registro Fotográfico\I-1</a> | 1 | Calle 15 N° 5-11 | Institucional | |

| (I) | DIRECCIÓN | USO | (R) | D |
|---|---|---|---|---|
| 1 | Calle 15 N° 5-11 | Institucional | 2 | Edificación de 3 niveles, con sistema estructural de mampostería parcialmente confinada, desde la inspección visual, se identifica deterioro sobre la fachada, así como rotura sobre las baldosada de acceso al predio, Por lo anterior, toca tener en cuenta si daños son relacionados con un posible movimiento de la cimentación de la estructura |

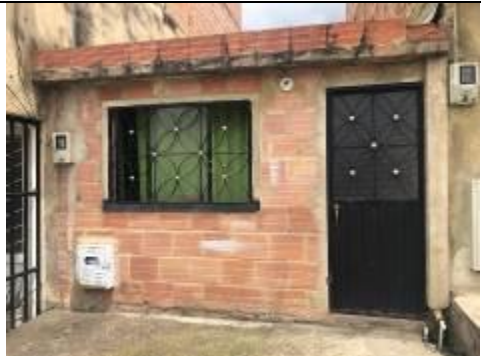
| REGISTRO FOTOGRAFICO | PREDIO | DIRECCIÓN | USO | FOTOGRAFÍA |
|---|---|---|---|---|
| <a href="#">Entrega\Anexos\Registro Fotográfico\I-15</a> | 15 | Dg 16 N° 3-16 | Residencial | |

| <b>(I)</b> | <b>DIRECCIÓN</b> | <b>USO</b> | <b>(R)</b> | <b>D</b> |
|---|---|---|---|---|
| 15 | Dg 16 N° 3-16 | Residencial | 2,3 | <p>Edificación de un nivel, construida en mampostería simple y tejas de zinc, en la edificación se evidencia que por las juntas de los bloques se está filtrando el agua lo que genera deterioro en la estructura.</p> |

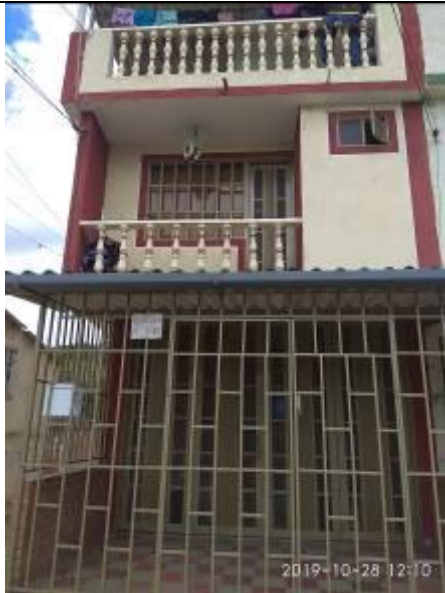
| REGISTRO FOTOGRÁFICO | PREDIO | DIRECCIÓN | USO | FOTOGRAFÍA |
|---|---|---|---|---|
| <a href="#">Entrega\Anexos\Registro Fotográfico\I-20</a> | 20 | Dg 16 N° 3-40 | Residencial | |

| (I) | DIRECCIÓN | USO | (R) | D |
|---|---|---|---|---|
| 20 | Dg 16 N° 3-40 | Residencial | 2 | Edificación de 3 niveles, en mampostería simple reforzada. Donde se evidencia deterioro sobre los muros divisorios, asociado posiblemente a los problemas de humedad desde la cubierta. |

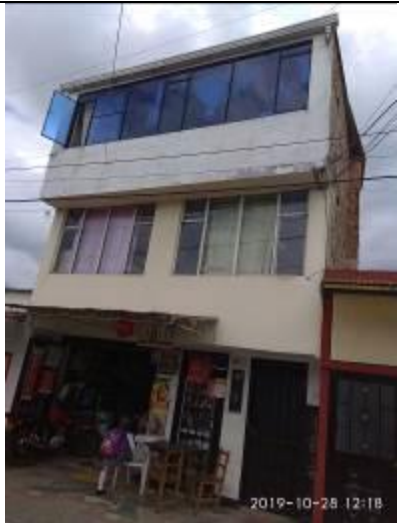
| REGISTRO FOTOGRÁFICO | PREDIO | DIRECCIÓN | USO | FOTOGRAFÍA |
|---|---|---|---|---|
| <a href="#">Entrega\Anexos\Registro Fotográfico\I-25</a> | 25 | Dg 16 N° 4-34 | Mixto | |

| (I) | DIRECCIÓN | USO | (R) | D |
|---|---|---|---|---|
| 25 | Dg 16 N° 4-34 | Mixto | 2,3 | Vivienda de 3 niveles, no uniforme, en mampostería simple, donde se evidencia deterioro de la estructura, por daños sobre la fachada y los muros divisorios |

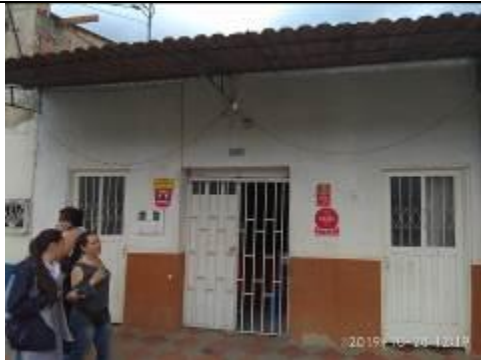
| REGISTRO FOTOGRÁFICO | PREDIO | DIRECCIÓN | USO | FOTOGRAFÍA |
|---|---|---|---|---|
| <a href="#">Entrega\Anexos\Registro Fotográfico\I-27</a> | 27 | Dg 16 N° 4-32 | Mixto | |

| (I) | DIRECCIÓN | USO | (R) | D |
|---|---|---|---|---|
| 27 | Dg 16 N° 4-32 | Mixto | 2,3 | Vivienda de 1 nivel en mampostería simple, donde se evidencian fisuras y problemas de humedad en los muros perimetrales, así como en la fachada de la misma. Situación que está generando un deterioro progresivo en la misma |

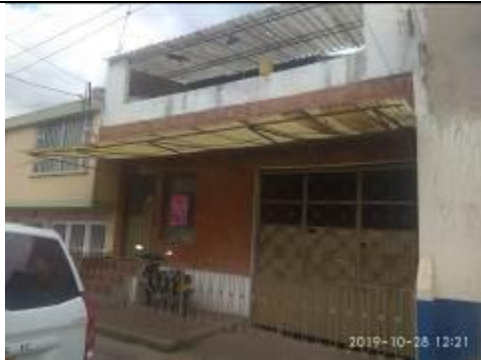
| REGISTRO FOTOGRÁFICO | PREDIO | DIRECCIÓN | USO | FOTOGRAFÍA |
|---|---|---|---|---|
| <a href="#">Entrega\Anexos\Registro Fotográfico\I-29</a> | 29 | Dg 16D N° 4-58 | Residencial | |

| (I) | DIRECCIÓN | USO | (R) | D |
|---|---|---|---|---|
| 29 | Dg 16D N° 4-58 | Residencial | 2 | Vivienda de 2 niveles, construida posiblemente en mampostería simple reforzada. Se evidencia al interior problemas de humedad que han generado el deterioro de la edificación, |

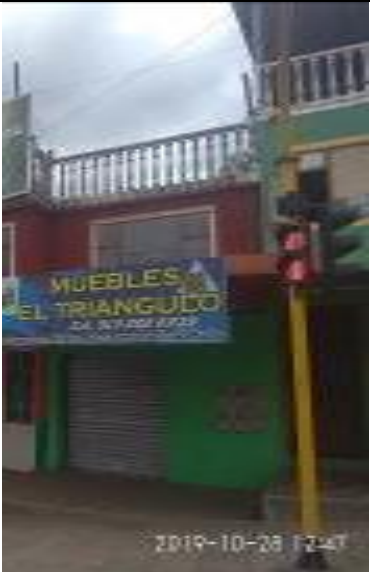
| REGISTRO FOTOGRÁFICO | PREDIO | DIRECCIÓN | USO | FOTOGRAFÍA |
|---|---|---|---|---|
| <a href="#">Entrega\Anexos\Registro Fotográfico\I-39 I-40</a> | 39 | Dg 16 N° 5-94 | Mixto | |

| (I) | DIRECCIÓN | USO | (R) | D |
|---|---|---|---|---|
| 39 | Dg 16 N° 5-94 | Mixto | 2 | Edificaciones de 2 niveles y el cual solo está en uso el primer nivel. Se evidencia que existen daños como fisuras y deterioro de la pintura en los muros divisorios de las mismas, asociado |

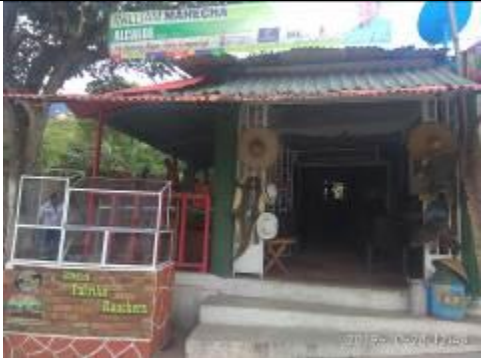
| REGISTRO FOTOGRÁFICO | PREDIO | DIRECCIÓN | USO | FOTOGRAFÍA |
|---|---|---|---|---|
| <a href="#">Entrega\Anexos\Registro Fotográfico\I-41</a> | 41 | Carrera 6 N° 15-74 | Comercial | |

| (I) | DIRECCIÓN | USO | (R) | D |
|---|---|---|---|---|
| 41 | Carrera 6 N° 15-74 | Comercial | 2 | Predio de 1 nivel, donde se evidencian problemas de humedad por las filtraciones desde la cubierta, ya que las tejas de zinc se encuentran son deterioro por la vetustez de las mismas |

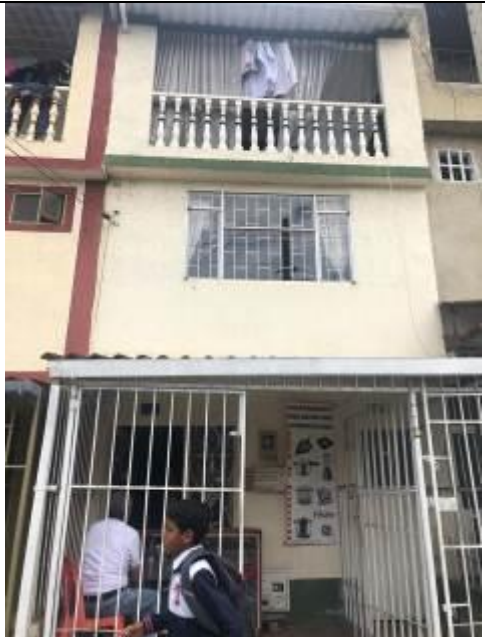
| REGISTRO FOTOGRAFICO | PREDIO | DIRECCIÓN | USO | FOTOGRAFÍA |
|---|---|---|---|---|
| <a href="#">Entrega\Anexos\Registro Fotográfico\I-42</a> | 42 | Dg 16 N° 3-36 | Mixto | |

| (I) | DIRECCIÓN | USO | (R) | D |
|---|---|---|---|---|
| 42 | Dg 16 N° 3-36 | Mixto | 2,3 | Vivienda de 3 niveles, en mampostería simple, con daños sobre la fachada y fisuras en los muros divisorios con aberturas cercanas a los 3 mm, lo que produce levantamiento del revestimiento y deterioro en la estructura |
