| ANEXO 2 | | | | | | | | | | | | | |
|---|---|---|---|---|---|---|---|---|---|---|---|---|---|
| FORMATO DE INSPECCIÓN DE OBRAS CIVILES "ESPECIALIZACIÓN DE PATOLOGIA EN LA CONSTRUCCIÓN". | | | | | | | | | | Página 1 de 8 | | | |
| PACIENTE | Institución educativa Antonio Nariño | | | UBICACIÓN | Coello Cocora, Ibagué Tolima | | USO | Publico - Escolar | | AÑO DE CONSTRUCCIÓN | 1994 | | |

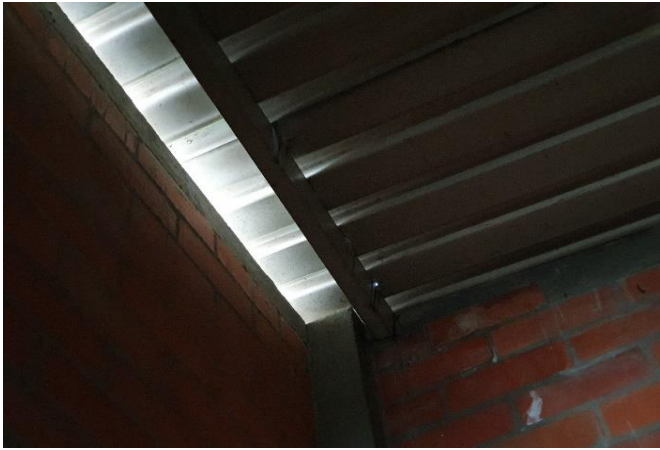
| ANEXO 2 | | | | | | | | | | | | | |
|---|---|---|---|---|---|---|---|---|---|---|---|---|---|
| Humedad accidental el cual es una lesión primaria ubicada en el pasillo de acceso a segundo piso del bloque 1, causada por la corta longitud de la teja con respecto al punto de apoyo que en este caso es la correa metálica y la viga en concreto de cubierta, adicional se evidencia que no se tapo el espacio generado entre la parte mas alta de la teja (cresta) y la viga en concreto, el cual esta generando unas lesiones secundarias como acabados continuos (desprendimiento de la pintura). | | | | | | | | | | | Leve | | |

| ANEXO 2 | | | | | | | | | | | | | |
|---|---|---|---|---|---|---|---|---|---|---|---|---|---|
| Se debe realizar taponamiento de los orificios evidenciados entre la parte mas alta de la teja (cresta) y la viga en concreto, con el fin de que cuando llueva con viento no se genere la filtración de agua que hay actualmente. El taponamiento de estos orificios se puede hacer con mortero impermeabilizado. | | | | | | | Generar un plan de calidad el cual garantice la adecuada ejecución de todas las actividades a realizar, durante la ejecución de la edificación. | | | | | | |
