ESTACION DE FERROCARRIL DE ALBAN  
ALBAN - CUNDINAMARCA - COLOMBIA

ESPECIALIZACIÓN EN PATOLOGÍA DE LA CONSTRUCCIÓN  
UNIVERSIDAD SANTO TOMAS

HISTORIA CLINICA  
ARQ. MARIA ISABEL MAYORGA  
ESPECIALIZACION EN PATOLOGIA DE  
LA CONSTRUCCION  
UNIVERSIDAD SANTO TOMAS

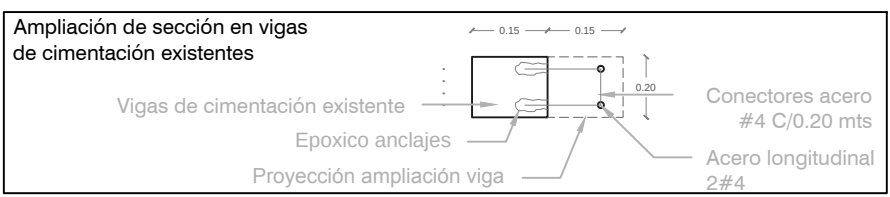
Ampliación de sección en vigas  
de cimentación existentes

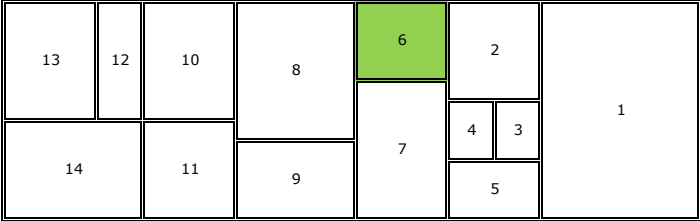
| FICHA DE REGISTRO DE DATOS Y VALORACION | | | | | | | | | | | | | | | | | | | | | |
|---|---|---|--|---|---|---|---|---|---|---|---|---|---|---|---|---|---|---|---|---|---|
| PACIENTE | Estación de Ferrocarril | FECHA DE REALIZACION | | 12/09/2014 | | Se observa que el material superficial de pañete se desprende del material estructural, el marco a sido retirado sin ningun cuidado, en la mamposteria del muro hay una deficiencia en el material de pega. | | | | | | | | | | | | | | | |

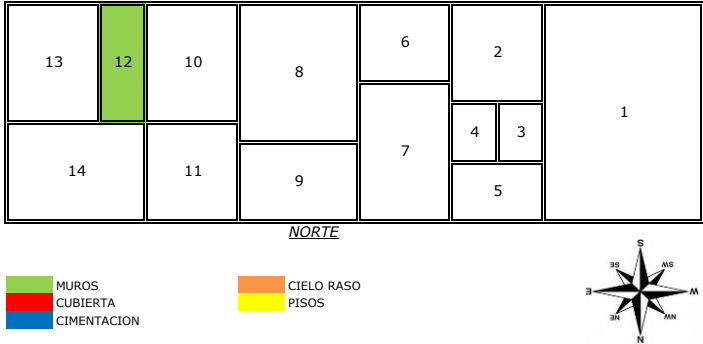
| FICHA DE REGISTRO DE DATOS Y VALORACION | | | | | | | | | | | | | | | |
|---|---|---|---|---|---|---|---|---|---|---|---|---|---|---|---|
| Cizalladura | | | | | | | | Biodeterioro | | | X | X | | X | |
