PASANTIA UNIVERSITARIA EN EL AREA TÉCNICA EN EL FONDO DE VIVIENDA  
OBRERA DE DUITAMA “FOMVIDU”

KAREN LORENA BUSTOS MOGOLLÓN

UNIVERSIDAD SANTO TOMÁS SECCIONAL TUNJA  
FACULTAD DE INGENIERÍA CIVIL  
TUNJA  
2022

Pasantía para obtener el título de Ingeniera Civil

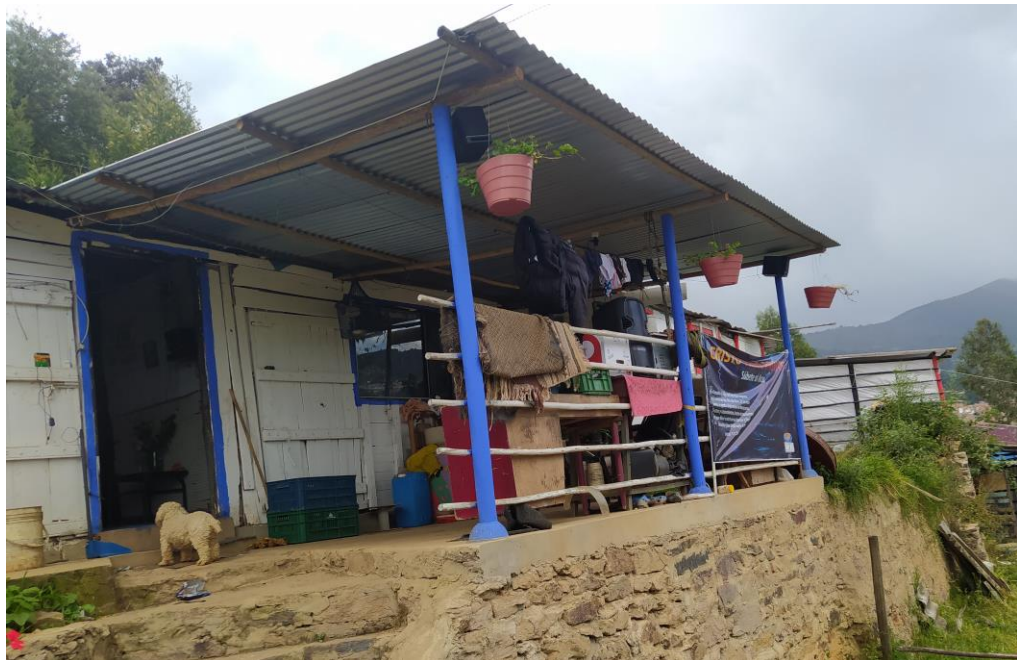
Figura 6. Fachada principal.

Diagnóstico de vivienda en general en mal estado, se observa que esta vivienda está construida en materiales transitorios como: madera, lamina zinc y tela asfáltica, dichos materiales se encuentran en malas condiciones los cuales no garantizan la estabilidad ni el bienestar del núcleo familia.

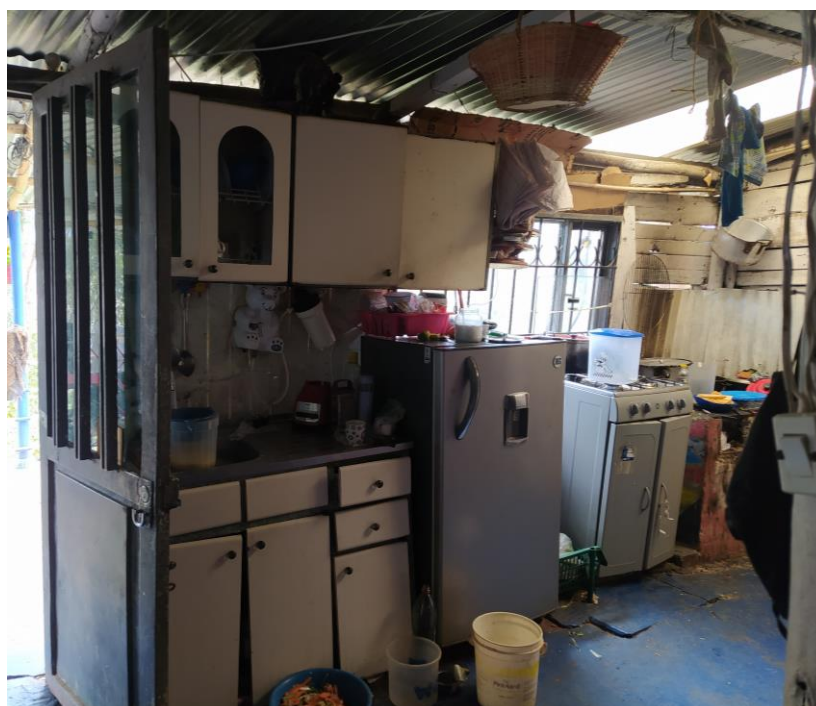
Figura 7. Cocina.

La cocina es totalmente provisional, sin servicio de gas y de agua, estufa de leña, mesones provisionales y pisos en tierra.

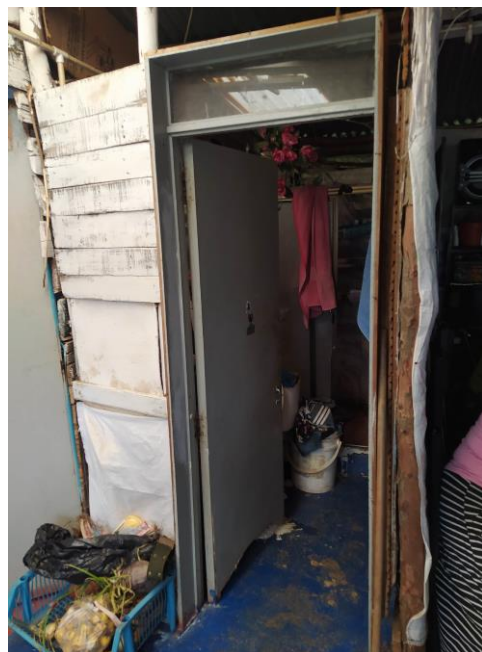
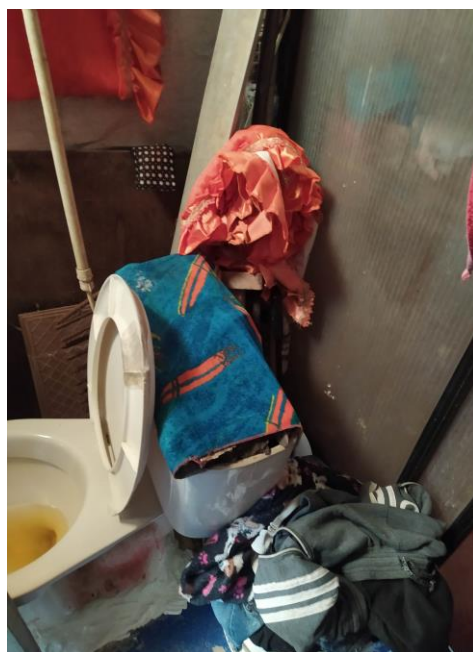
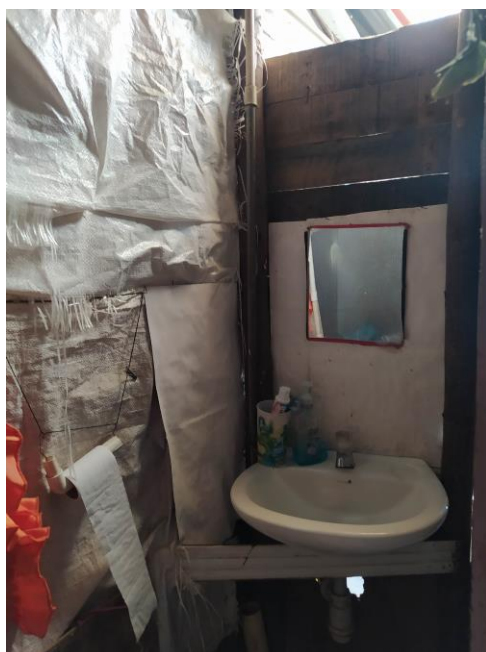
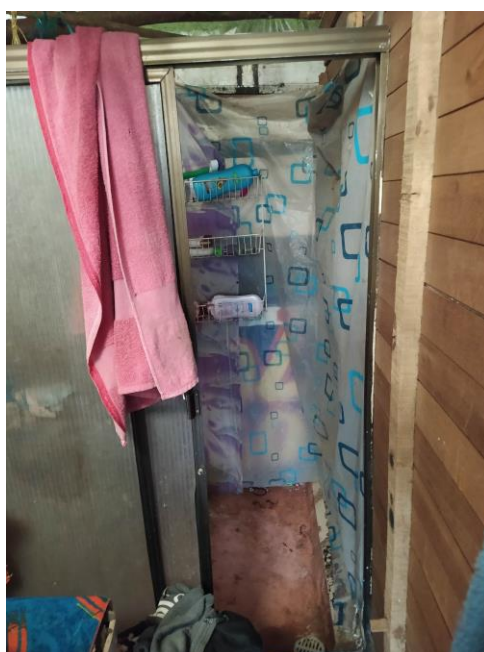
Figura 8. Estado del baño.

Baño improvisado en deplorable estado, con materiales transitorios tanto como el sanitario como la zona húmeda, tubería cruzada con registro de paso, pisos en cemento pobre, muros con madera, plástico y lonas; la vivienda no cuenta con los servicios públicos que el estado está en obligación de brindar a la comunidad, por dicha razón se requiere colaboración con las entidades de prestación de servicios con el fin de generar una solución a este problema.

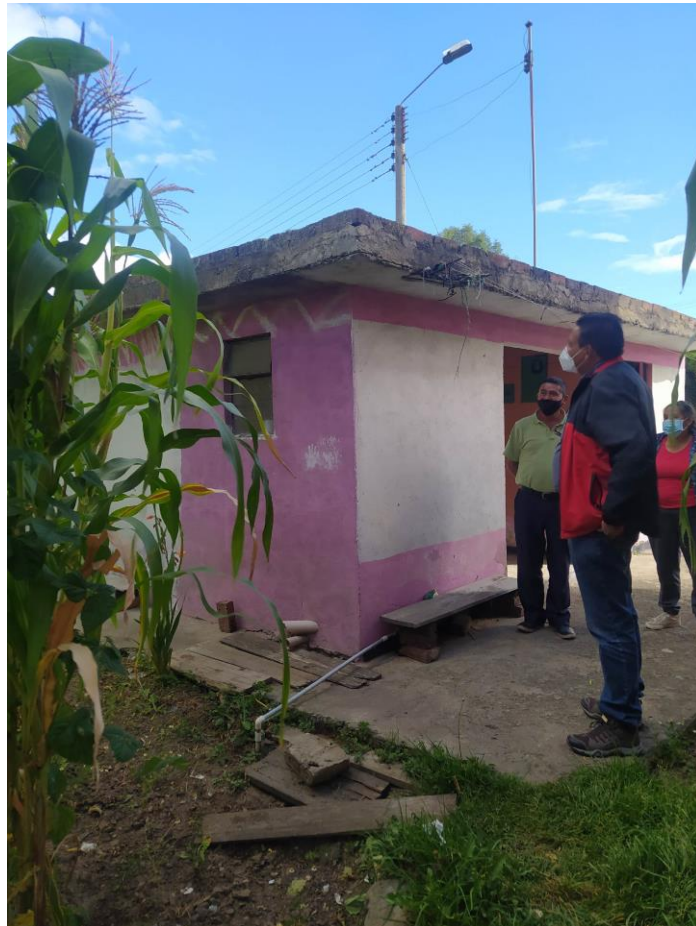
Figura 10. Fachada Principal.

En general en regular estado, se evidencio vivienda de un solo piso, con pisos enchapados en baldosín, baño enchapado a la altura de un metro, zona húmeda sin definir, accesorios como lavamanos y sanitario en buen estado, pero con instalación hidráulica cruzada.

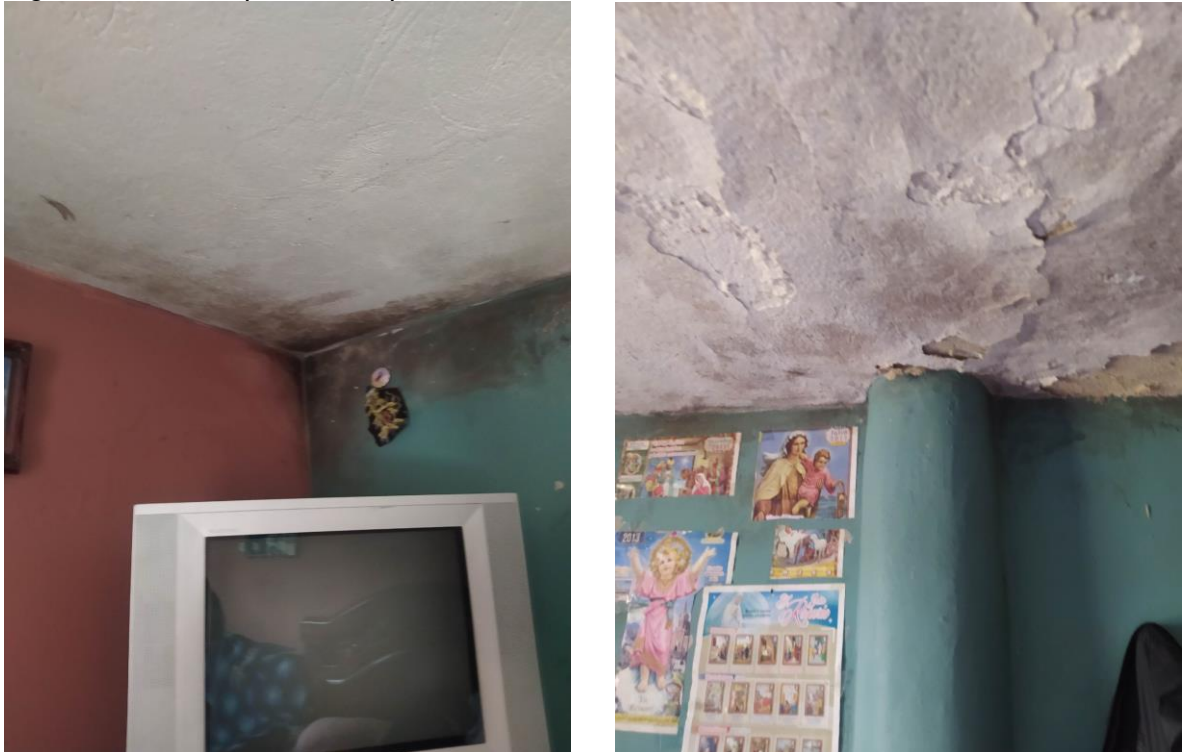
Figura 12. Estado placa entrepiso.

Al realizar el diagnostico se logró evidenciar falencias en la placa de entrepiso, ya que cuenta con un problema notorio de humedad, debido a que el sistema de drenaje se encuentra totalmente nulo y por ende el agua encuentra filtración por medio de la placa; dicha situación pone en peligro el bienestar del núcleo familiar que habita en este inmueble, como se muestra en la Figura 12.

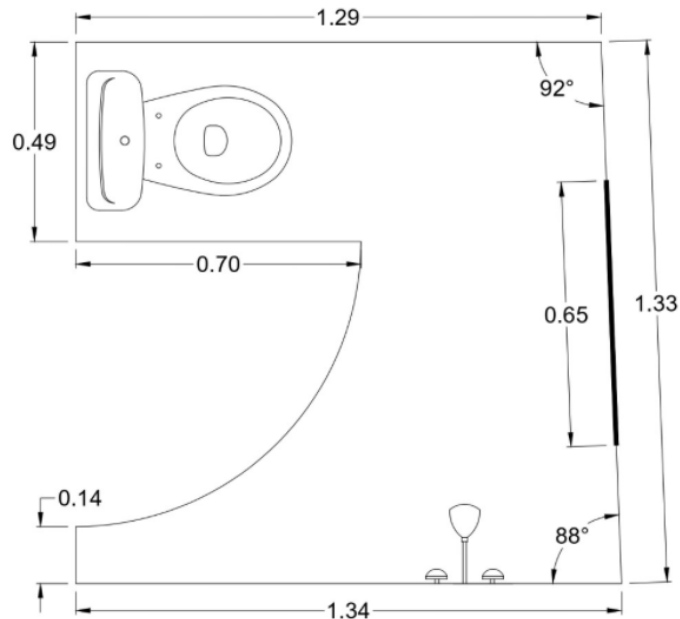
Figura 13. Plano levantamiento baño.

Se realiza levantamiento y se proyecta el plano en planta de la zona del baño, dado que, por posible proyecto de construcción de unidad básica de saneamiento, esta vivienda cumple con las especificaciones para ser postulada.

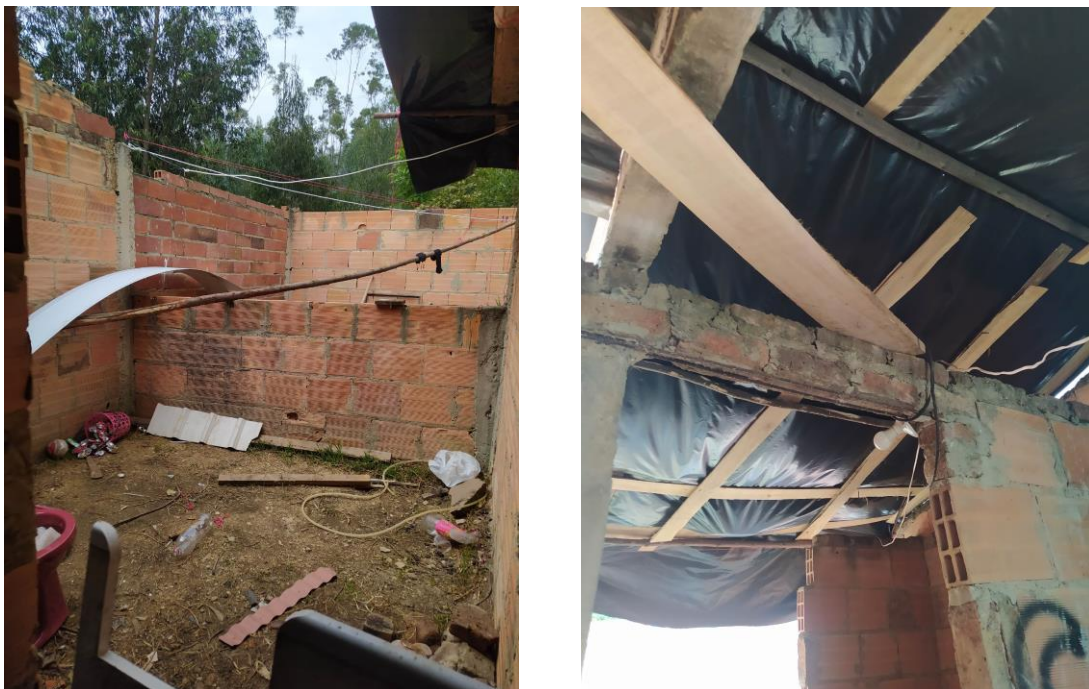
Figura 16. Estado actual vivienda.

Por otra parte, la vivienda no cuenta con baño, deben usar el baño de los vecinos para poder hacer sus necesidades básicas, no tienen un espacio adecuado para la cocina y usan un espacio provisional con mesas en tabla en mal estado, deben cocinar en el piso con leña y gasolina, poniendo en total peligro la vida de cada uno de los ocupantes del predio.

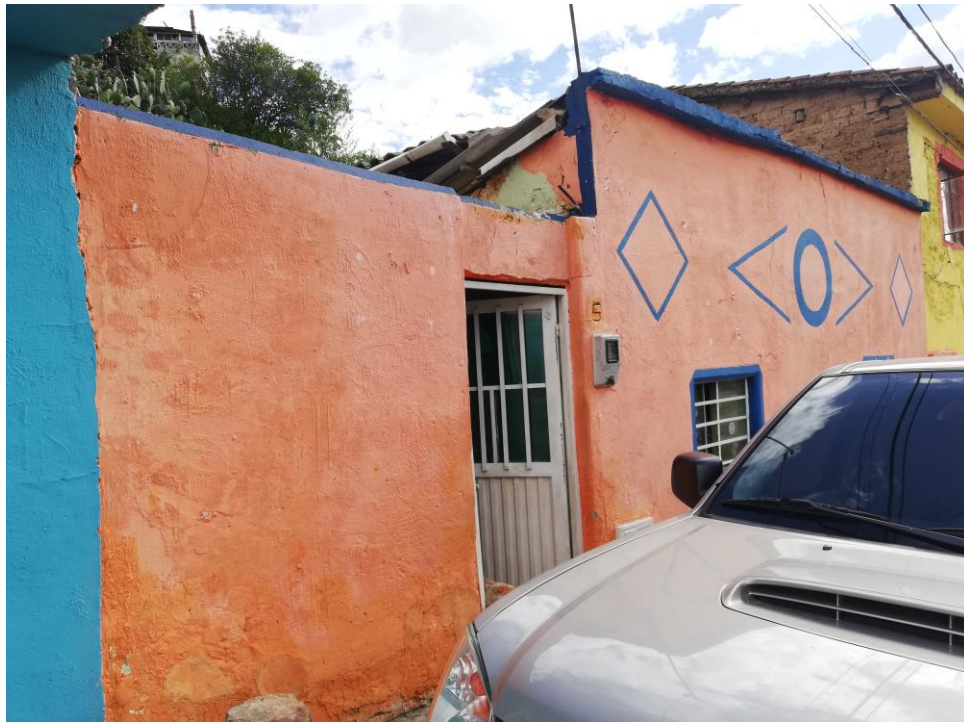
Figura 18. Fachada principal.

La vivienda está habitada por dos adultos mayores y dos adultos entre los 40 – 50 años, la casa está construida en ladrillo y adobe, pisos en cemento pobre, baño en regular estado enchapado en su totalidad, no cuenta con zona húmeda, por otro lado, la cocina no cuenta con mesón es totalmente provisional con estufa de leña y muros en adobe, las habitaciones se encuentran en pésimas condiciones y por ende no pueden ser habitadas, la cubierta se encuentra en malas condiciones en lamina zinc y con estructura en madera de segunda mano.

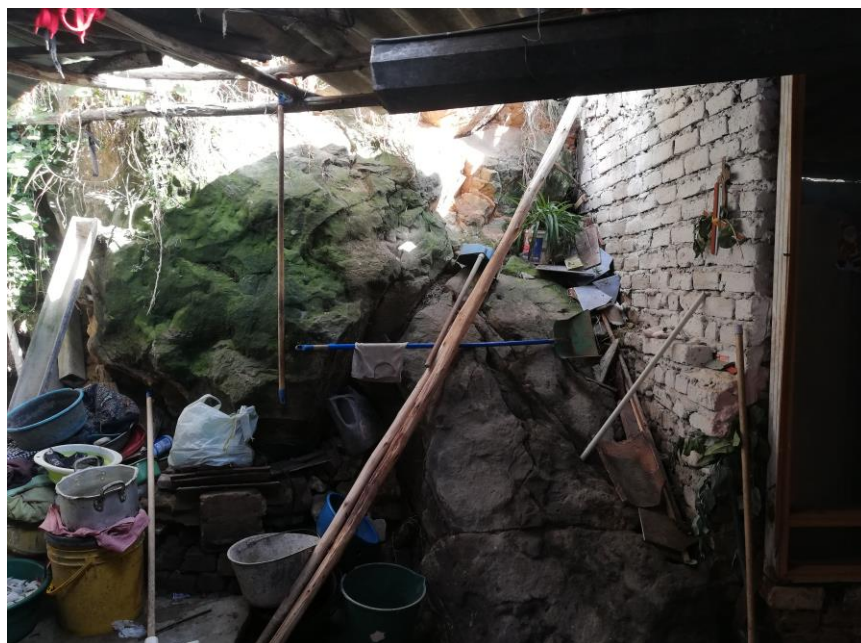
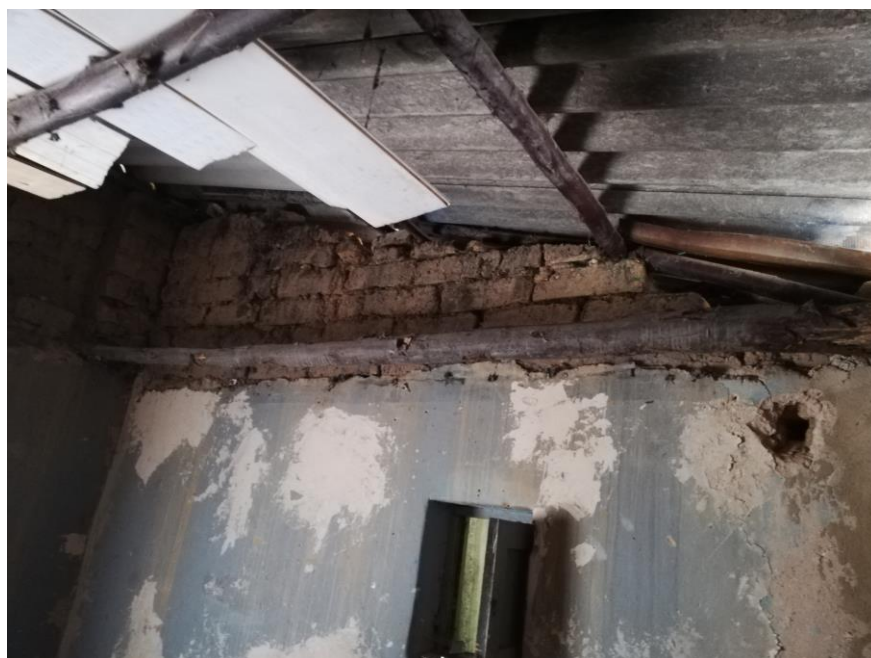
Figura 20. Estado vivienda.

El núcleo familiar se encuentra intranquilo, debido a que la casa se encuentra al lado de un barranco y una roca cruza en toda la mitad de la vivienda, esta zona de la ciudad de Duitama tiene problemas continuos de servicios públicos, solicitan un acompañamiento junto con Empoduitama, este caso cumple para Mejoramiento de vivienda urbana.
