**SUPERVISIÓN DE OBRAS DE REHABILITACIÓN VIAL – CASO DE ESTUDIO VÍAS  
URBANAS DEL MUNICIPIO DE SOGAMOSO**

**UNIVERSIDAD SANTO TOMÁS SECCIONAL TUNJA FACULTAD DE INGENIERÍA  
CIVIL  
TUNJA 2025**

**Monografía para obtener el título de Ingeniero Civil**

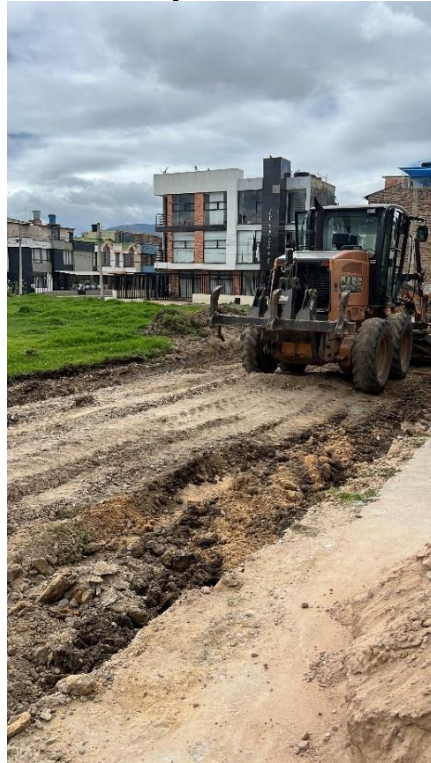
Ilustración 6. Cajeo con motoniveladora

- Subtramo K00+000 a K00+050: Se retiran 25 cm de material
- Subtramo K00+050 a K00+080: Se retiran 20 cm de material

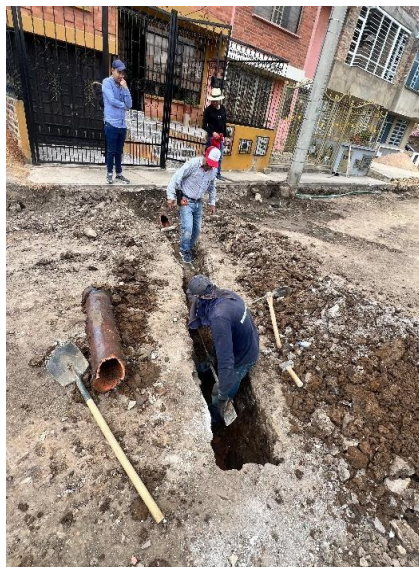
Ilustración 7. Excavación manual

Verificar profundidades reales vs planos de servicios (Tolerancia  $\pm 10$  cm según INVIAS E-205 [24])

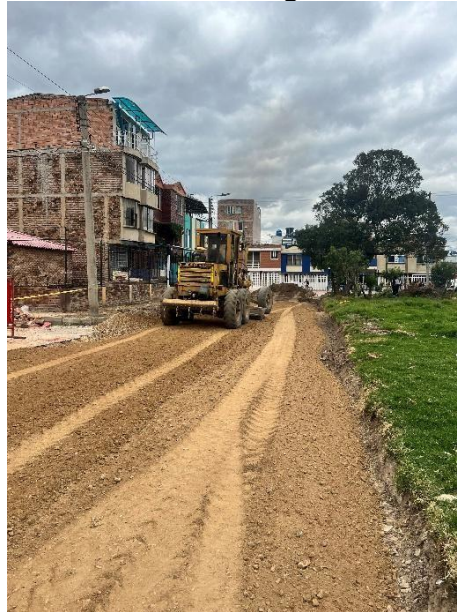
Ilustración 8. Extensión de la base granular con motoniveladora

Base granular: 10 cm de espesor (material T-2)

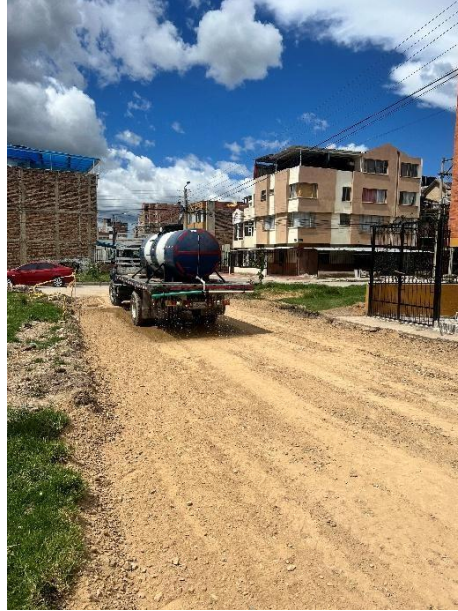
Ilustración 9. Irrigación de la base granular

Uniformidad de riego: cobertura del 100% de la superficie

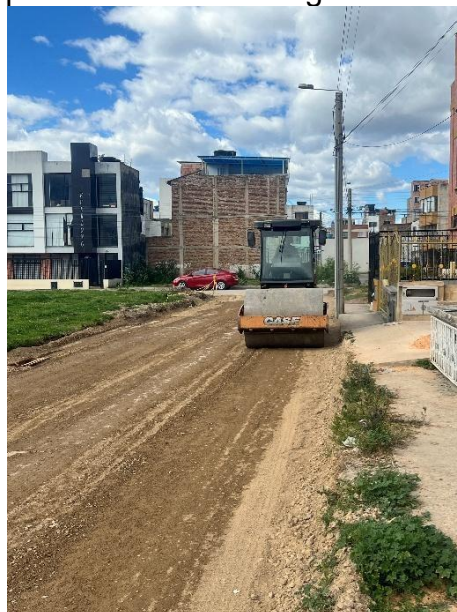
Ilustración 10. Compactación de la base granular con vibrocompactador

Espesor máximo por capa: 15 cm (para material T-2)

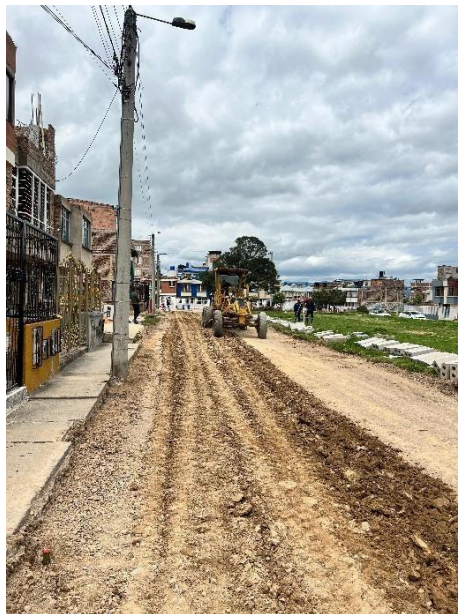
Ilustración 11. Cereo del tramo

Pendientes transversales:  $2\% \pm 0.5\%$  (NSR-10 K.6.4 [3])

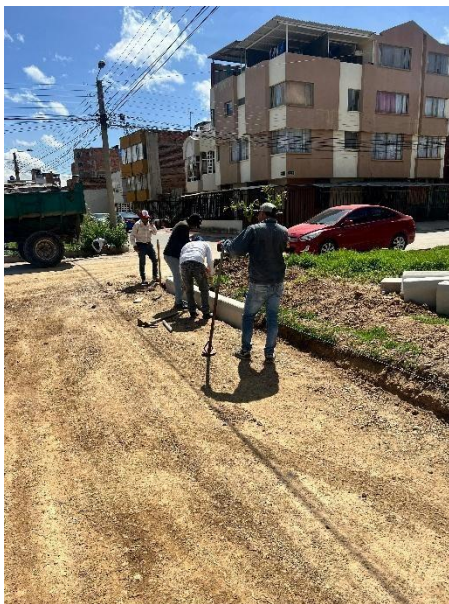
Ilustración 12. Instalación de sardineles

Costado este: sardinel guarda-llantas

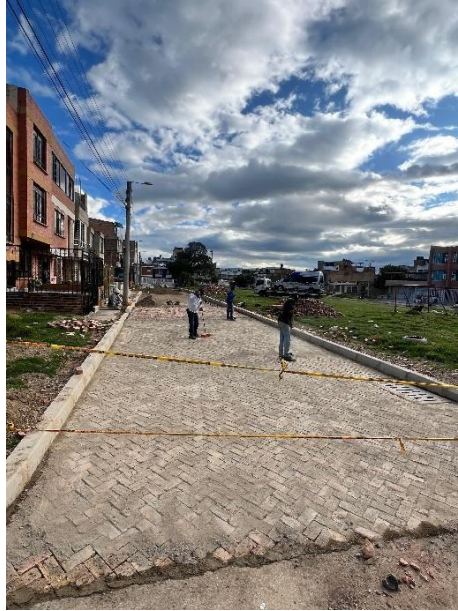
Ilustración 13. Instalación de adoquín

Se verifica alineación cada 5 m con cuerda guía

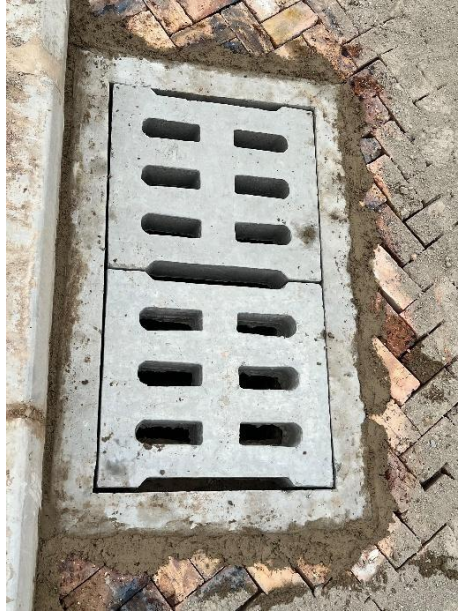
Ilustración 14. Instalación de sumideros

Se realiza encofrado perimetral con mortero  $f'c=21$  MPa

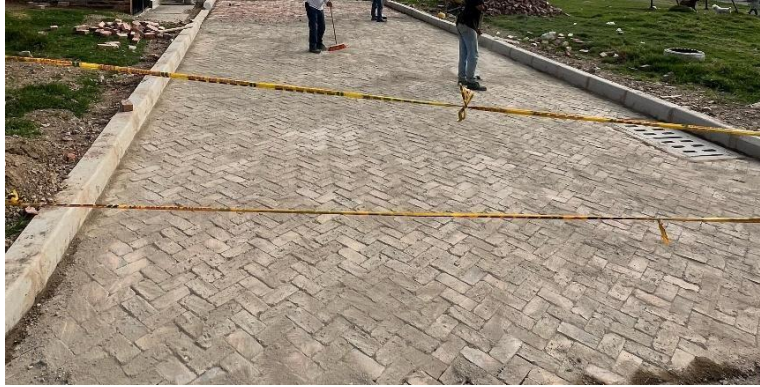
Ilustración 15. Vía barrio los Arrayanes terminada

Los prefabricados reducen tiempos de instalación en 60%, según IDU 2023. La estación total verifica posición ( $\pm 5$  mm) y nivel ( $\pm 2$  mm) en 100% de piezas.
