TORRE DE PARQUEADERO- SANTAFE DE VARSOVIA,. IBAGUE - TOLIMA.		PACIENTE:	TORRE DE PARQUEADERO- SANTAFE DE VARSOVIA,. IBAGUE - TOLIMA.					P-001												
FOTO 1		DIRECCION:		Calle 67 N° 7 sur - 47 Ibague- Tolima

ESTUDIO PATOLOGICO PREVENTIVO

REALIZADO POR:
 JULIAN DAVID ACOSTA PRIETO
 JUAN SEBASTIAN GALVIS CULMA
 OSCAR IVAN PEÑA GOMEZ

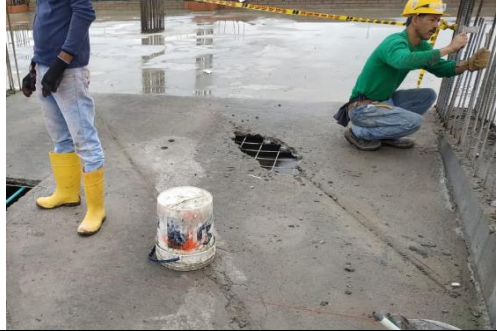
FOTO 2		 					DESCRIPCION GENERAL DEL PACIENTE			Estructura de seis pisos, aporticado en la dos direcciones, con placas aligeradas sin torta inferior armadas en una dirección. La resistencia del concreto para el edificio de Parqueadero es de 3000 psi en: placas, vigas de entrepiso y cubierta. La resistencia de 4000 psi, para zapatas, vigas de cimentación, columnas y pantallas. Acero fy = 420 MPa para todos los diámetros.								
									DESCRIPCION DE LA LESION			se presentó descascaramiento de la placa de entre piso en la rampa entre segundo y tercer piso en los ejes del 3 al 4 y C al D.								
									PREDIAGNOSTICO			dilataciones tiene variacion a 6 cm. -Se evidencias microfisuras por retraccion de fraguado en dilataciones generando oxidacion. -Es constante el paso de minicargador con peso propio de 2.5 Ton , sin carga de transporte de 1 Ton que es una carga dinamica que fatiga el elemento dado a que las cargas de diseño son 250kg m2.

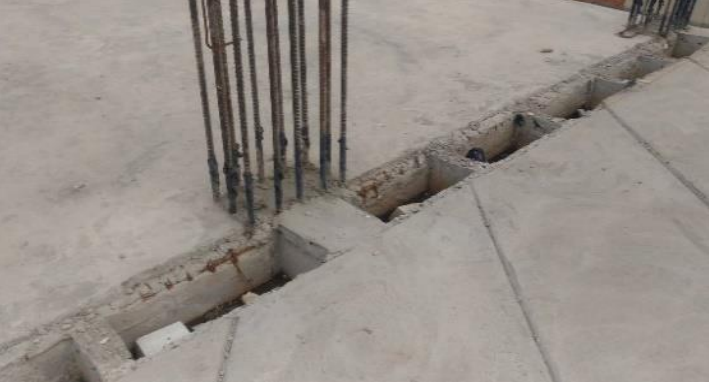
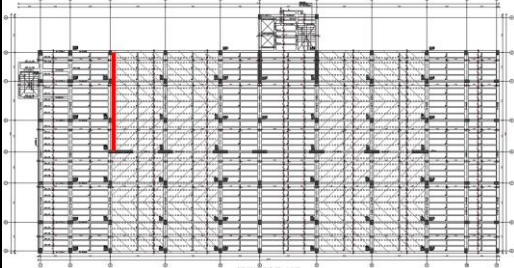
EDIFICIO DE PARQUEADERO- SANTAFE DE VARSOVIA, IBAGUE - TOLIMA.		PACIENTE:	EDIFICIO DE PARQUEADERO- SANTAFE DE VARSOVIA, IBAGUE - TOLIMA.										P-002								
FOTO 1		DIRECCION:	Calle 67 N° 7 sur - 47 Ibague- Tolima.

DESCRIPCION GENERAL DEL PACIENTE				Estructura de seis pisos, aporticado en la dos direcciones, con placas aligeradas sin torta inferior armadas en una dirección. La resistencia del concreto para el edificio de Parqueadero es de 3000 psi en: placas, vigas de entpiso y cubierta. La resistencia de 4000 psi, para zapatas, vigas de cimentación, columnas y pantallas. Acero fy = 420 MPa para todos los diámetros.															
		DESCRIPCION DE LA LESION				Los aceros expuestos en el carcamo del tercer piso de parqueadero alteran el funcionamiento monolítico del elemento. Se debe tener en cuenta que el carcamo debe soportar fuerzas a tracción y compresión, si el acero y el concreto no actúan en conjunto se puede decir que el elemento no tiene la cuantía mínima de acero produciendo fisuras en el elemento cuando entre en funcionamiento.

PREDIAGNOSTICO				Mala ejecución en el proceso constructivo, no se tienen en cuenta los recubrimientos mínimos al momento de encofrar y fundir.															
LOCALIZACION DE LA LESION		CAUSAS						NIVEL DE DAÑO				NIVEL DE RIESGO			NIVEL DE RECUPERACION		PROPUESTA DE INTERVENCION

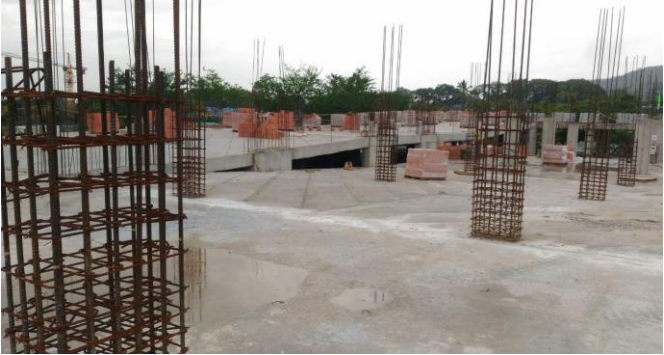
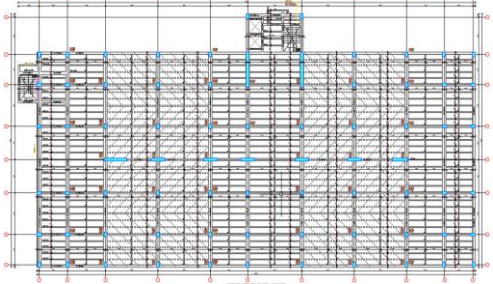
EDIFICIO DE PARQUEADERO- SANTAFE DE VARSOVIA, IBAGUE - TOLIMA.		PACIENTE:	EDIFICIO DE PARQUEADERO- SANTAFE DE VARSOVIA, IBAGUE - TOLIMA.										P-003									
FOTO 1		DIRECCION:	Calle 67 N° 7 sur - 47 Ibague- Tolima.

DESCRIPCION GENERAL DEL PACIENTE				Estructura de seis pisos, aporricado en la dos direcciones, con placas aligeradas sin torta inferior armadas en una dirección. La resistencia del concreto para el edificio de Parqueadero es de 3000 psi en: placas, vigas de entrepiso y cubierta. La resistencia de 4000 psi, para zapatas, vigas de cimentación, columnas y pantallas. Acero fy = 420 MPa para todos los diámetros.																
		DESCRIPCION DE LA LESION				Se observa aceros expuesto a la imtemperie, en el tercer y cuarto piso.																
		PREDIAGNOSTICO				Se presenta corrosion tipo A en la estructura de acero armada por efectos de la humedad y lluvia.

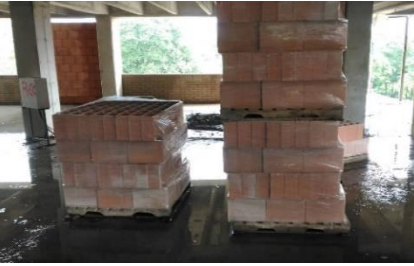
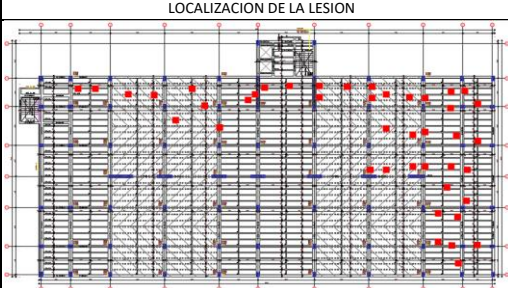
DESCRIPCION DE LA LESION					Se observa sobre cargas en cubierta, concentradas de las estibas de la mampostería. Es importante determinar que cada estiba tiene 420 unidades de mampostería que pesa cada una 2 kilos y medio. Por lo tanto no es recomendable superar los límites de las cargas de diseño por metro cuadrado.

PREDIAGNOSTICO					La estructura no esta diseñada para soportar mas de 250 kg/m ² y las cargas de mamposteia fatigan la estructura. No se presentan microfisuras por las cargas pero si puede ocurrir un colapso ante un efecto sísmico.											
LOCALIZACION DE LA LESION		CAUSAS					NIVEL DE DAÑO			NIVEL DE RIESGO			NIVEL DE RECUPERACION			PROPUESTA DE INTERVENCION

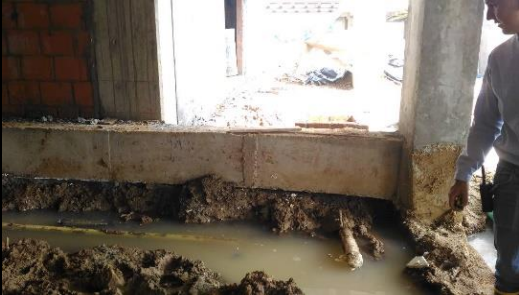
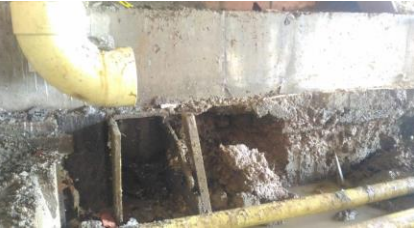
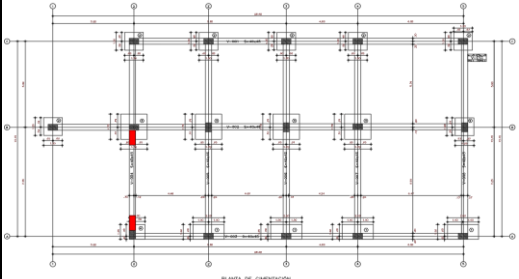
DESCRIPCION GENERAL DEL PACIENTE				Estructura de 2 pisos, aporticado en dos (2) direcciones, con placas aligeradas sin torta inferior armadas en una dirección. La resistencia del concreto para el edificio de Club House es de 3000 psi., para los siguientes elementos; placas y vigas de entrepiso y cimentación													
				DESCRIPCION DE LA LESION				Se evidencia perdida del suelo de afirmado por causa de agua en la viga V-004 entre ejes A-B, se socava el terreno.													
				PREDIAGNOSTICO				Se presenta estanqueidad de aguas lluvias probablemente acida debido a la escorrentia que se genera en los lotes colindantes; generando socavacion del afirmado en la viga V-004 variando las propiedades del suelo.

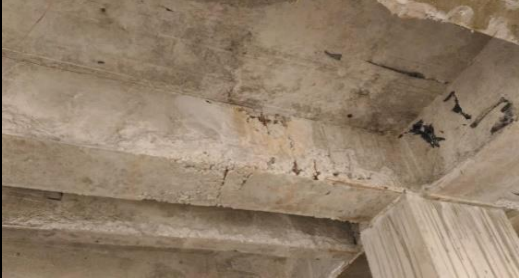
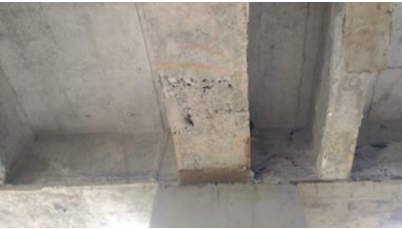
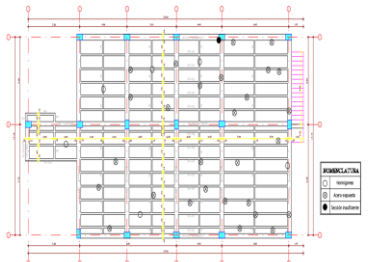
CLUB HOUSE - SANTAFÉ DE VARSOVIA, IBAGUE - TOLIMA.		PACIENTE:		CLUB HOUSE - SANTAFÉ DE VARSOVIA, IBAGUE - TOLIMA.		CH-003																
FOTO 1		DIRECCION:		Calle 67 N° 7 sur - 47 Ibague- Tolima.

DESCRIPCION GENERAL DEL PACIENTE		Estructura de 2 pisos, aporticado en dos (2) direcciones, con placas aligeradas sin torta inferior armadas en una dirección. La resistencia del concreto para el edificio de Club House es de 3000 psi., para los siguientes elementos; placas y vigas de entrepiso y cimentación																
				DESCRIPCION DE LA LESION		La losa del segundo piso presenta aceros, hormigoneos a la vista y porosidad evidente a simple vista.																
				PREDIAGNOSTICO		- Mal vibrado durante la fundida, pérdidas de agua por el mal estado y armado de la formaleta. - Falta de distanciadores de concreto.																
LOCALIZACION DE LA LESION		CAUSAS				NIVEL DE DAÑO		NIVEL DE RIESGO		NIVEL DE RECUPERACION		PROPUESTA DE INTERVENCION

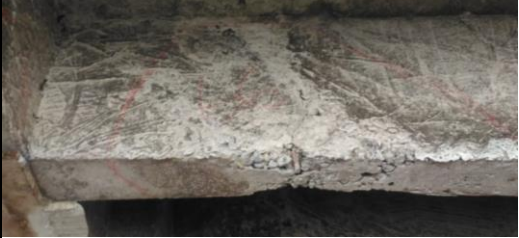
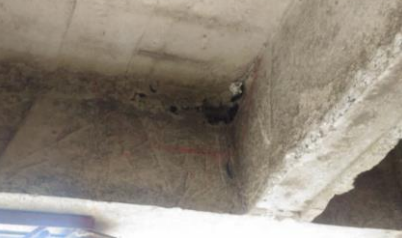
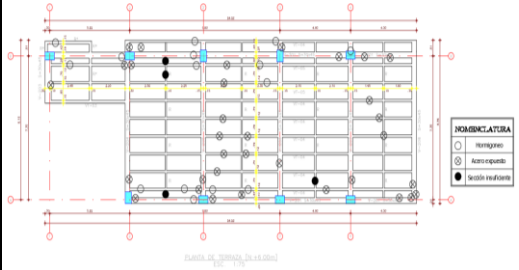
DESCRIPCION DE LA LESION					La losa de cubierta presenta aceros, hormigoneos a la vista y juntas frías.											
				PREDIAGNOSTICO					- Mal vibrado durante la fundida, perdidas de agua por el mal estado y armado de la formaleta. - Las juntas frías se presentan por un imprevisto en la demora de la mixer durante la fundida con un lapso mas de 5 horas. - Falta de distanciadores de concreto.

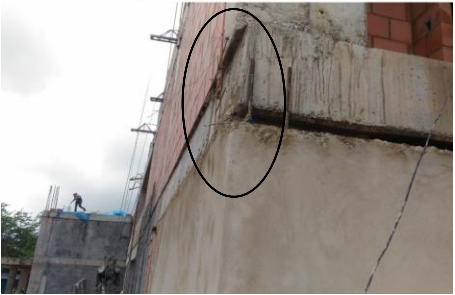
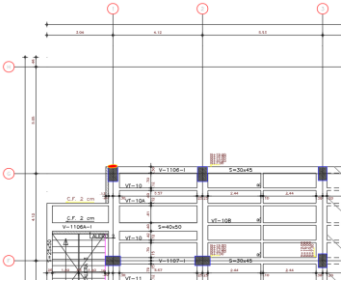
TORRE DE PARQUEADERO- SANTAFE DE VARSOVIA,, IBAGUE - TOLIMA.		PACIENTE:		TORRE DE PARQUEADERO- SANTAFE DE VARSOVIA,, IBAGUE - TOLIMA.										P-006								
		DIRECCION:		Calle 67 N° 7 sur - 47 Ibague- Tolima																		
FOTO 1

DESCRIPCION GENERAL DEL PACIENTE				Estructura de seis pisos, aporticado en la dos direcciones, con placas aligeradas sin torta inferior armadas en una dirección. La resistencia del concreto para el edificio de Parqueadero es de 3000 psi en: placas, vigas de entrepiso y cubierta. La resistencia de 4000 psi, para zapatas, vigas de cimentación, columnas y pantallas. Acero fy = 420 MPa para todos los diámetros.						
												DESCRIPCION DE LA LESION				La columna G-1 en la fachada paralela al eje G del edificio de Parqueadero no presentan continuidad						
												PREDIAGNOSTICO				Discontinuidad del elemento estructural, se observa gran espaciamiento entre los elemetos (columna y viga) trayendo como si problemas de suciedad , ademas de acero espuesto a la imtemperie provocando oxidacion y una posible corrosion.
