**PASANTÍA EMPRESARIAL  
INSPECTOR AMBIENTAL EN LA EJECUCION DEL CONTRATO DE  
INTERVENTORÍA No. 05-EFR-2020**

Documento final presentado como opción de grado para optar al título profesional de  
ingeniero Ambiental

*“Interventoría Integral del Contrato cuyo objeto es la ejecución por parte del Contratista de las labores necesarias para “la extensión de la Troncal de la Avenida NQS fases II y III, para el Sistema Transmilenio, desde la calle 22 hasta el sector conocido con el Altico (fase II) en una longitud aproximada de 1.3. Km, y la fase III que comprende el tramo entre la estación de integración de 3 M, hasta el patio-portal El Vínculo, con una extensión aproximada de 2.6 km, LOTE 2 – (Calle 15 Sur – Intersección de la futura Av. Circunvalar del Sur, donde se ubica el Patio – Portal del Sistema Transmilenio).”*

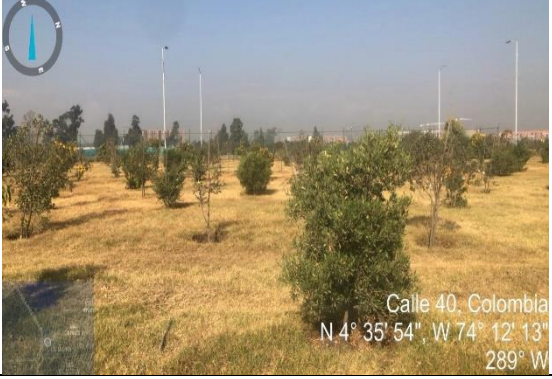
| <p>Imagen 1. Requerimiento humectación al predio zona CAR.</p> | <p>Imagen 2. Requerimiento humectación al predio zona Alcaldía de Soacha.</p> |

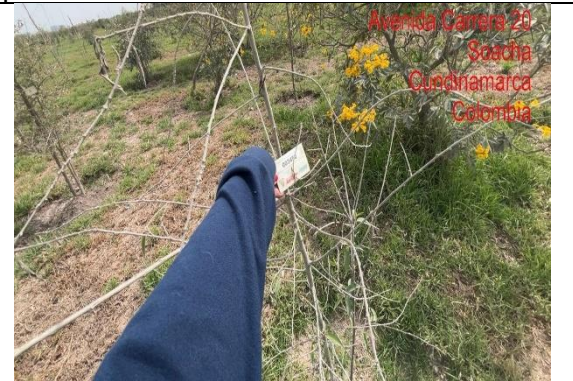
| <p>Imagen 3. Panorámica del predio de compensación.</p> | <p>Imagen 4. Verificación de código de individuo arbóreo por presunto estrés hídrico.</p> |

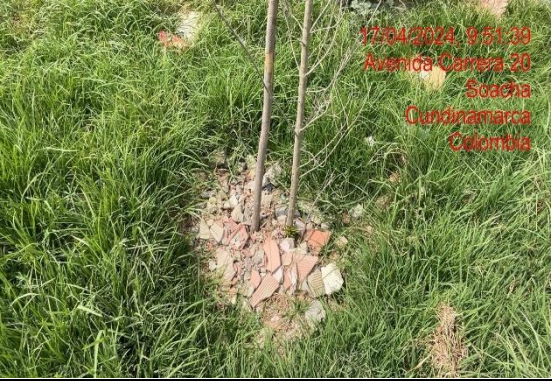
| <p>Imagen 5. Plateo de individuo arbóreo con RCD.</p> | <p>Imagen 6. Cerramiento perimetral deteriorado.</p> |

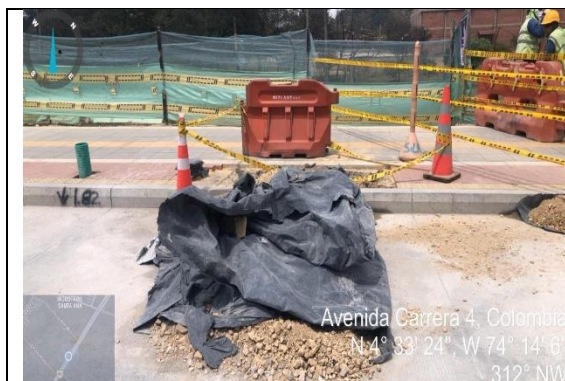
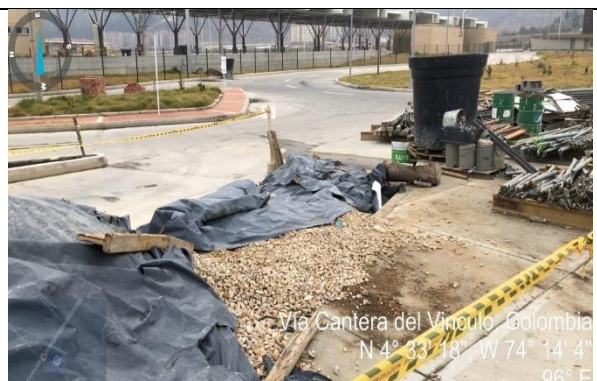
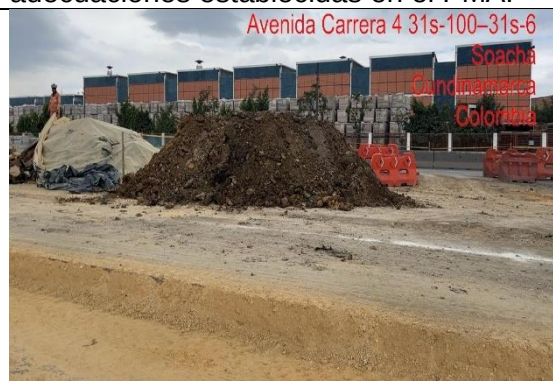
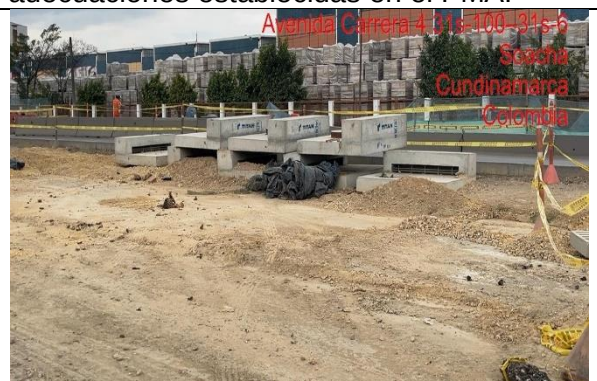
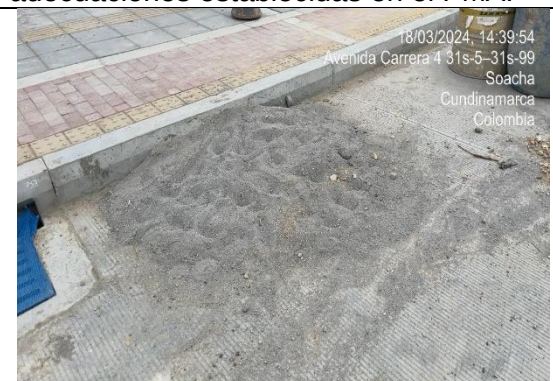
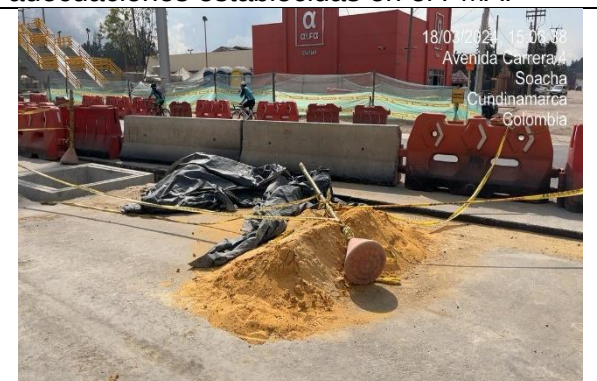
cumplen con los lineamientos establecidos en el PMA en donde se requiere que estos cuenten con triple cinta de delimitación, señalización y si son materiales granulares finos deberán permanecer cubiertos con el fin de evitar el arrastre o dispersión por acción del viento o las lluvias.

Imagen 7. Acopio de material sin las adecuaciones establecidas en el PMA.

Imagen 8. Acopio de material sin las adecuaciones establecidas en el PMA.

Imagen 9 Acopio de material sin las adecuaciones establecidas en el PMA.

Imagen 10 Acopio de material sin las adecuaciones establecidas en el PMA.

Imagen 11 Acopio de material sin las adecuaciones establecidas en el PMA.

Imagen 12 Acopio de material sin las adecuaciones establecidas en el PMA.

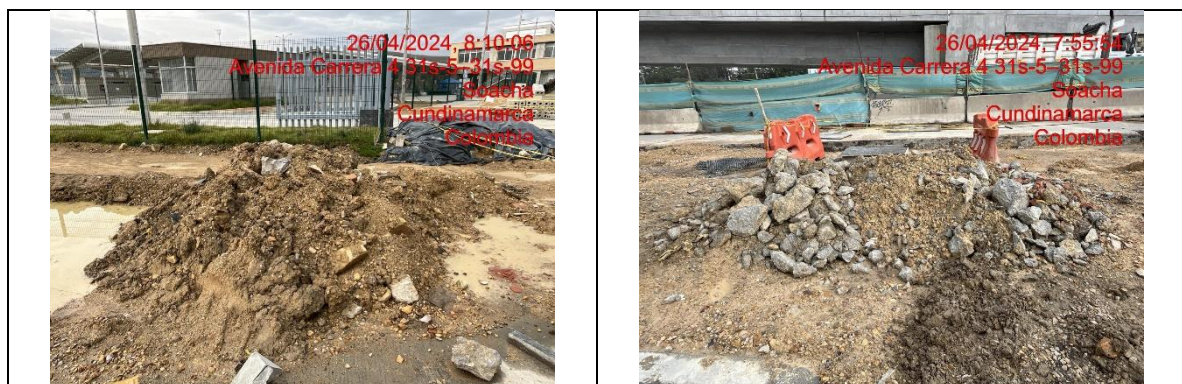
Se evidenciaron acopios de material RCD de excavación en mezcla con RCD de demolición incumpliendo con lo establecido en el PMA donde se requiere los materiales de RCD sean separados y clasificados con el fin de reutilizar el material que se pueda y el sobrante será recogido y transportado, para ser dispuesto en el sitio de disposición final de RCD autorizado.

| Imagen 17. Acopio de RCD de excavación sin las adecuaciones establecidas en el PMA. | Imagen 18. Acopio de RCD de excavación y demolición en estado de mezcla. |

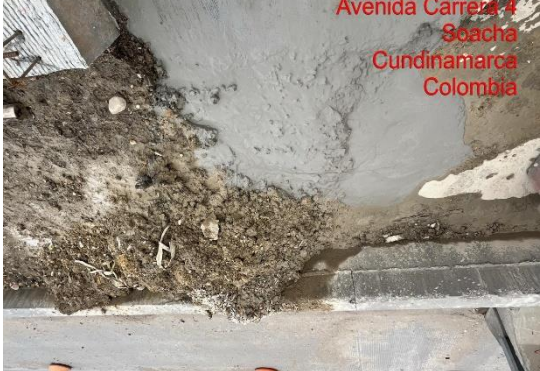
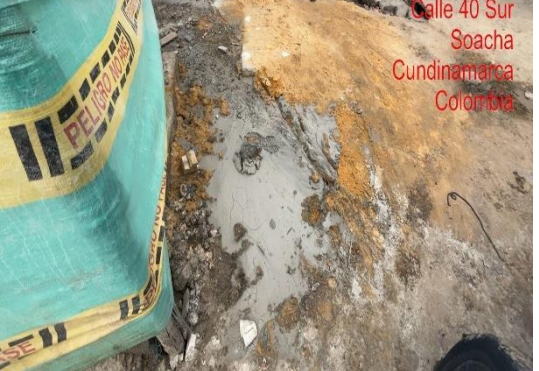
De igual forma se evidencia residual de concreto sobre superficie blanda, incumpliendo lo establecido en el PMA, toda vez que este establece que los residuos de mezcla asfáltica serán dispuestos en una zona de acopio temporal, para que estos puedan ser utilizados al interior del proyecto (en senderos peatonales provisionales, accesos, nivelaciones, etc.), o serán transportados hasta el sitio de disposición final de RCD autorizado para el proyecto. En cualquiera de los casos se debe evitar que por su dispersión o arrastre se puedan contaminar las aguas.

| Imagen 19. Residual de concreto sobre superficie blanda. | Imagen 20. Residual de concreto sobre superficie blanda. |

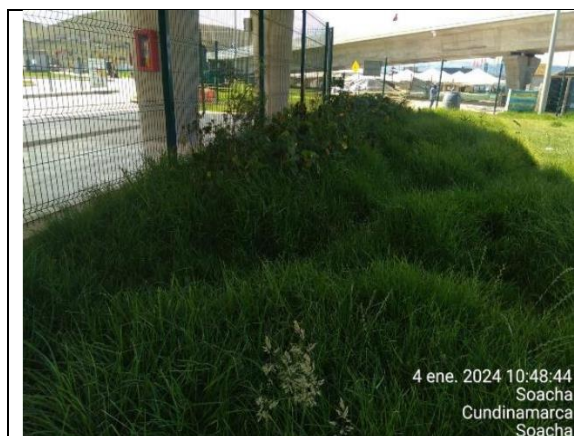
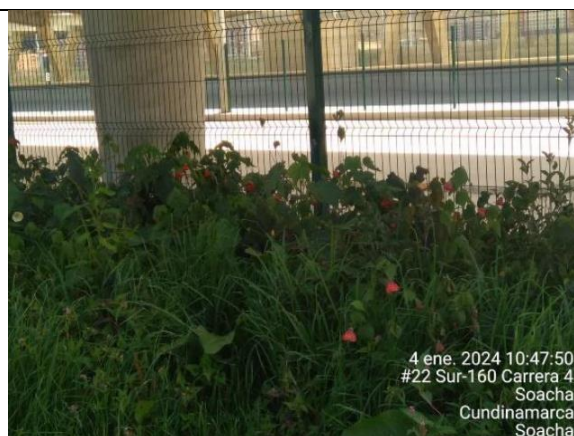
**Registro fotográfico Ítem C2:**

Imagen 22. Altura de césped sobrepasando individuos arbóreos para instalación.

Imagen 23. Altura de césped sobrepasando individuos arbóreos para instalación.

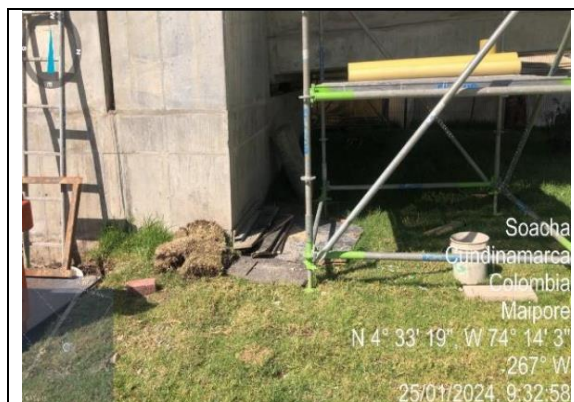
**Registro fotográfico Ítem C3:**

Imagen 24. Afectación a zona de empradizado, acopio de materiales e instalación de estructura.

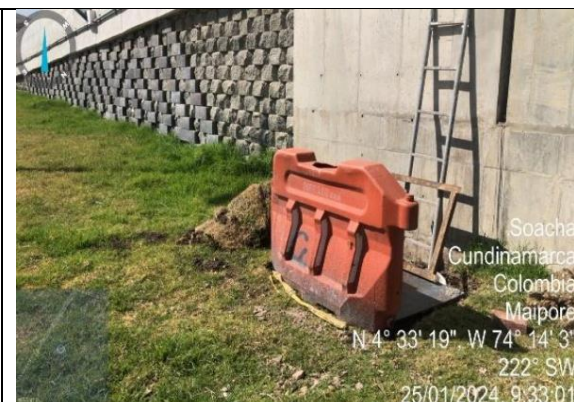
Imagen 25. Registro fotográfico capa vegetal retirada para ejecutar actividades de excavación

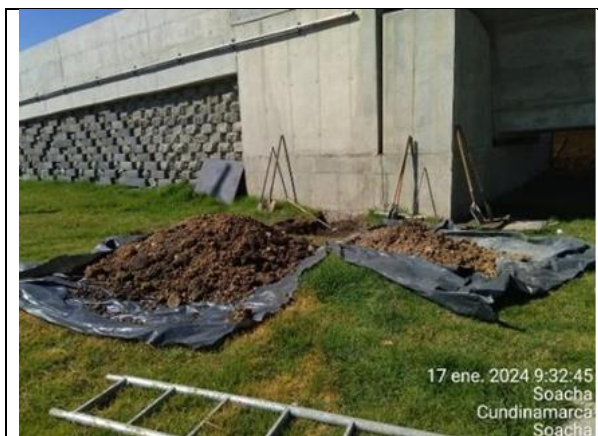
### Registro fotográfico Ítem D13:

Imagen 26. acopio de RCD de excavación sobre zona verde.

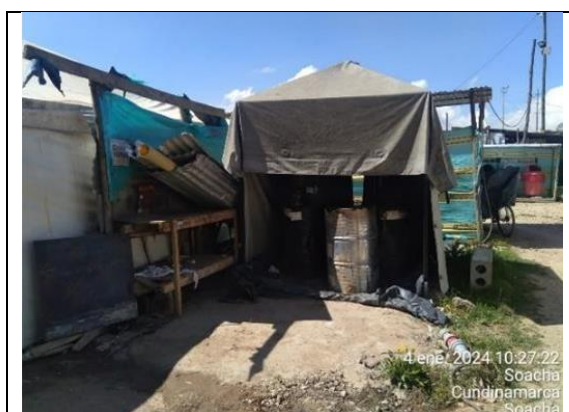
### Registro fotográfico Ítem D24:

Imagen 31. acopio desustancias químicas.

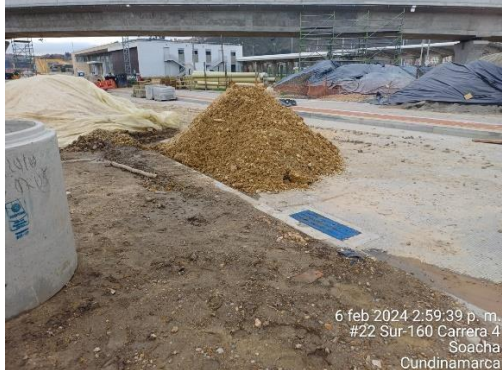
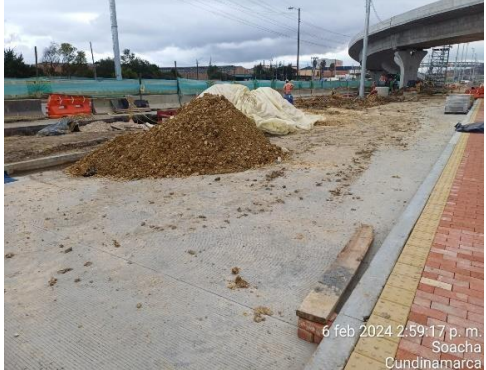
#### Registro fotográfico Ítem D1

| <p>Imagen 38: Registro fotográfico RCD de excavación sin las adecuaciones establecidas en el PMA V7</p> | <p>Imagen 39: Registro fotográfico RCD de excavación sin las adecuaciones establecidas en el PMA V7</p> |

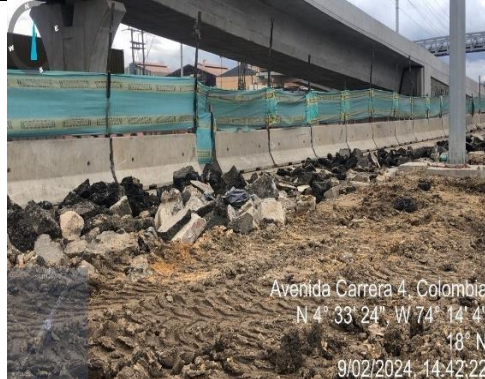
| <p>Imagen 40: Registro fotográfico acopio de RCD de demolición sin adecuaciones establecidas en el PMA V7.</p> | <p>Imagen 41: Registro fotográfico acopio de RCD de excavación sin adecuaciones establecidas en el PMA V7.</p> |

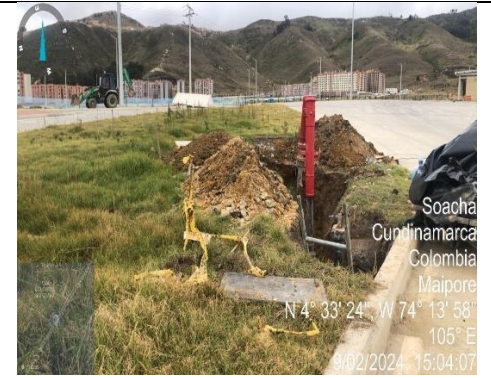
### Registro fotográfico Ítem D13:

| <p>Imagen 42: Registro fotográfico acopio de RCD sobre zona verde</p> | <p>Imagen 43: Registro fotográfico acopio de RCD sobre zona verde en mezcla.</p> |

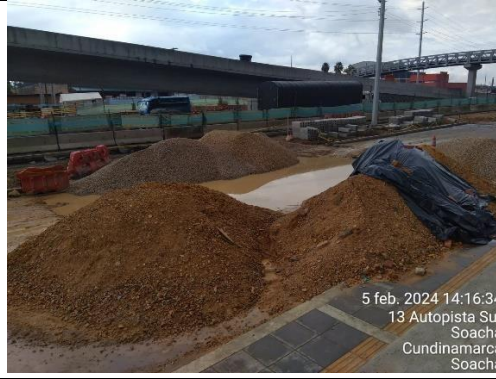
### Registro fotográfico Ítem D15:

| <p>Imagen 44: Registro fotográfico material granular sin las adecuaciones establecidas en el PMA V7.</p> | <p>Imagen 45: Registro fotográfico acopio de varilla sin las adecuaciones establecidas en el PMA V7.</p> |

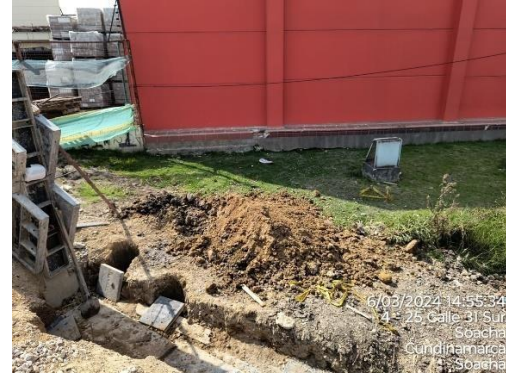
**Registro fotográfico Ítem C6:**

| Imagen 54: Registro fotográfico acopio de material sobre zona verde. | Imagen 55: Registro fotográfico acopio de RCD sobre zona verde. |

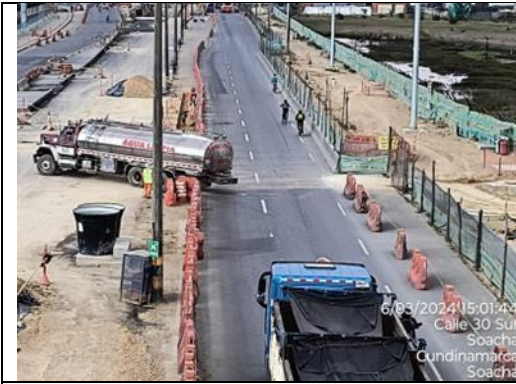
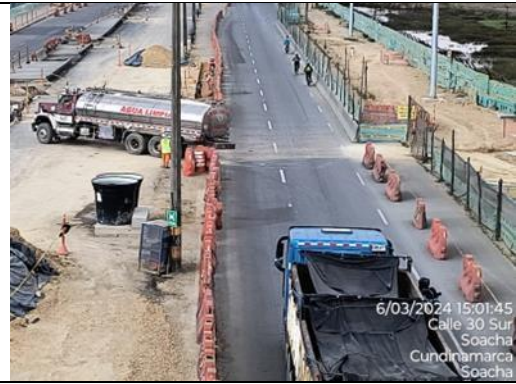
### Registro fotográfico Ítem D2:

Imagen 56: Registro fotográfico arrastre de material granular sobre la vía, sentido Girardot – Bogotá.

Imagen 57: Registro fotográfico arrastre de material granular sobre la vía, sentido Girardot – Bogotá.

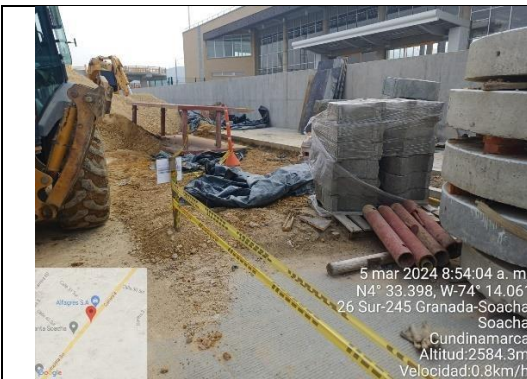
### Registro fotográfico Ítem D15:

Imagen 58: Registro fotográfico acopio de material en mezcla.

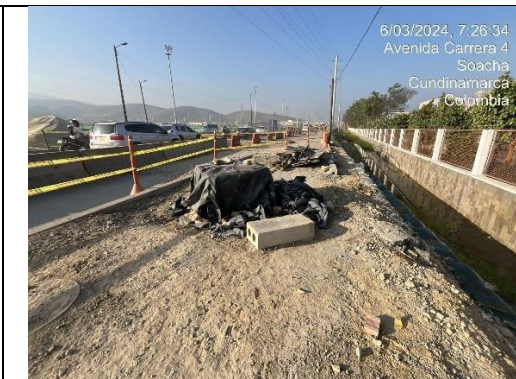
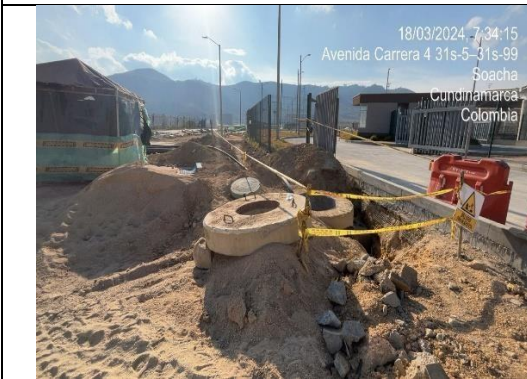
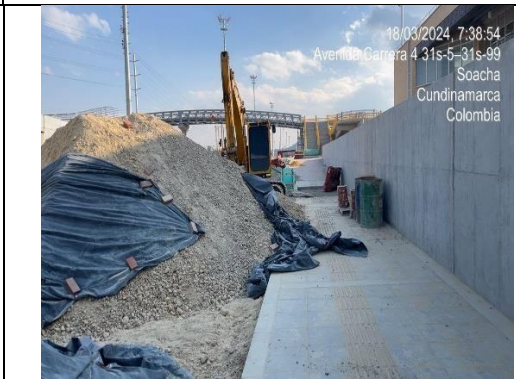
Imagen 59: Registro fotográfico acopio de material sin las adecuaciones establecidas en el PMA V7.

Imagen 60: Registro fotográfico acopio de material sin las adecuaciones establecidas en el PMA V7.

Imagen 61: Registro fotográfico acopio de material sin las adecuaciones establecidas en el PMA V7.

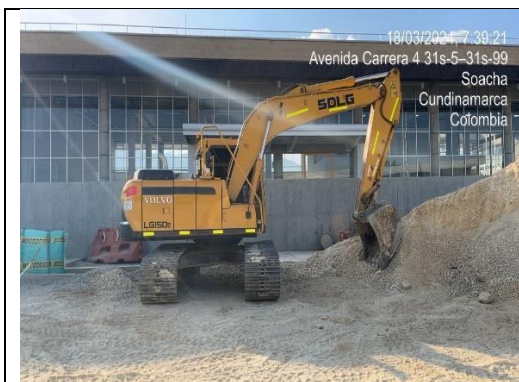
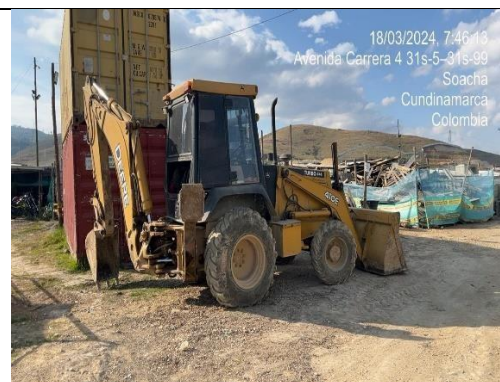
### Registro fotográfico Ítem D19:

Imagen 62: Registro fotográfico parqueo de maquinaria fuera de zona autorizada y sin los lineamientos del PMA.

Imagen 63: Registro fotográfico parqueo de maquinaria fuera de zona autorizada y sin los lineamientos del PMA.

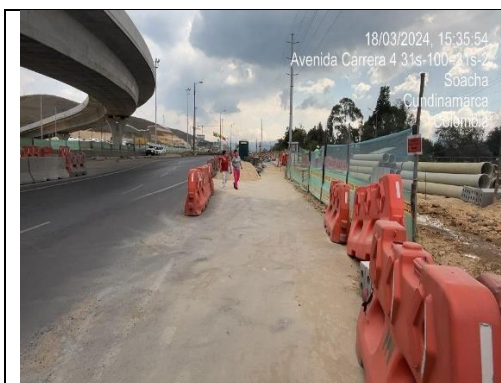
### Registro fotográfico Ítem D26:

Imagen 64: Registro fotográfico sendero peatonal sin continuidad.

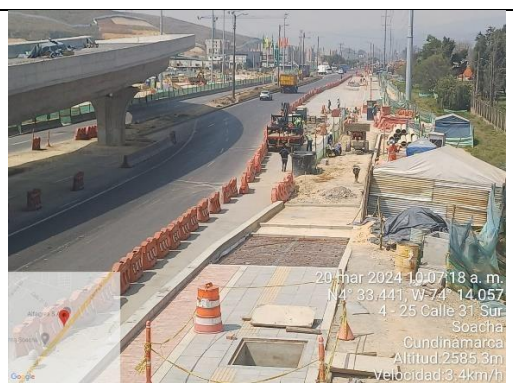
Imagen 65: Registro fotográfico sendero peatonal obstruido por maquinaria.

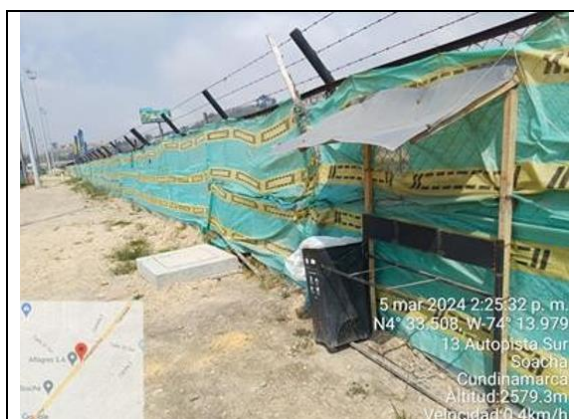
### Registro fotográfico Ítem D27:

Imagen 66. registro fotográfico punto ecológico sin canecas.
