# ESTUDIO PATOLÓGICO CONVENTO MARIDIAZ PASTO-NARIÑO

Trabajo como requisito para optar el título de Especialista en  
Patología de la Construcción

UNIVERSIDAD SANTO TOMÁS  
FACULTAD DE INGENIERÍA  
ESPECIALIZACIÓN DE PATOLOGÍA DE LA CONSTRUCCIÓN  
PASTO.2022

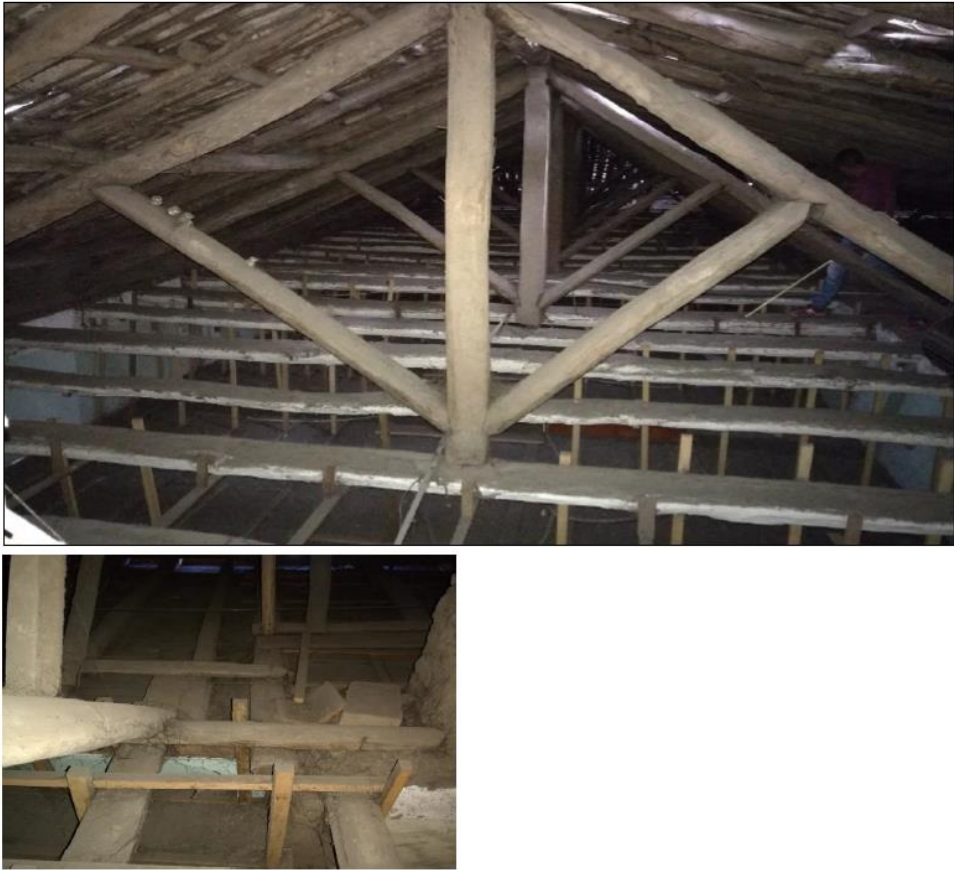
**Figura 15. Ensayos – Pruebas - Inspecciones**

ENSAYO - PRUEBA	APRECIACION DE CONSERVACION POR EDAD CONSTRUCTIVA
LOCALIZACIÓN	
OBSERVACIONES	ESTADO DE CONSERVACION TIJERAS TIRANTES COLUMNAS VIGAS CORREAS

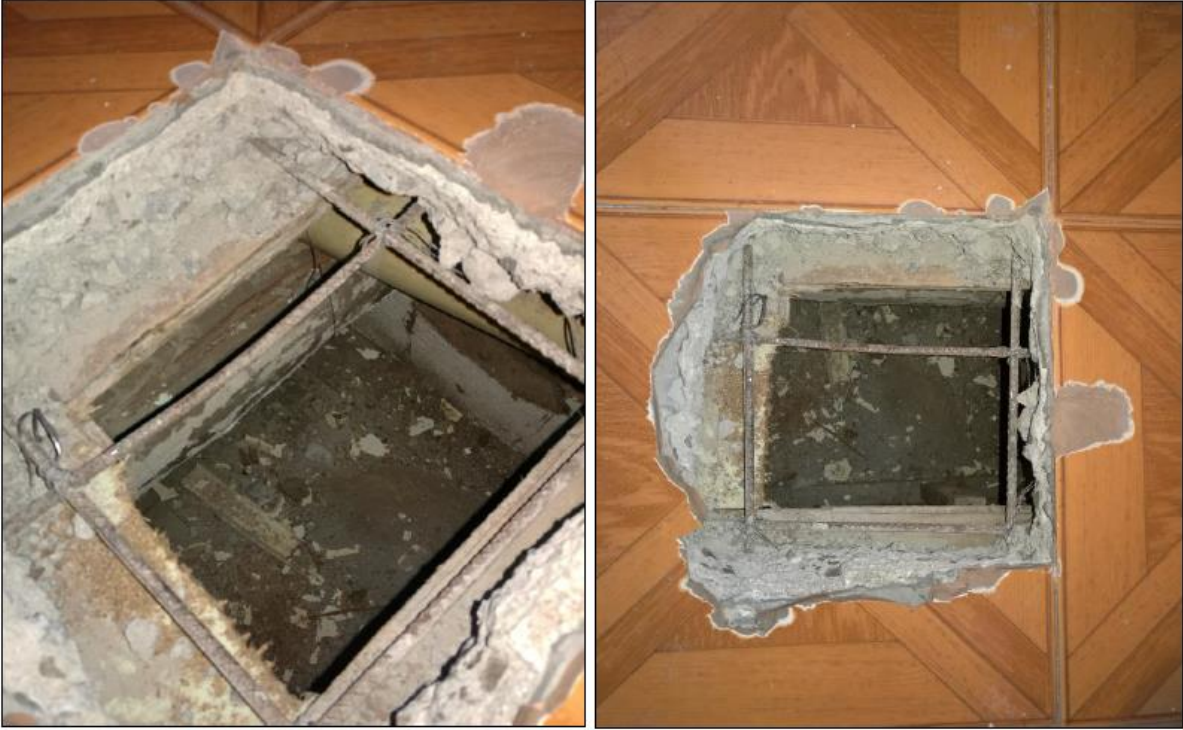
**Figura 16. Ensayos – Pruebas - Inspecciones**

ENSAYO - PRUEBA	ESTADO CONSERVACION ENTABLADO ENTREPISO ORIGINAL
LOCALIZACIÓN	ENTREPISO
OBSERVACIONES	SE PRESENTA CARBONATACIÓN EN LOS PRIMEROS NUEVE (9) CENTÍMETROS DE LA COLUMNA (SIN INCLUIR REPELLO)
