PASANTIA DE APOYO EMPRESARIAL EN LA EMPRESA AVC DE LA INGENIERÍA EN  
LA VÍA BOGOTÁ-VILLAVICENCIO

Informe de la pasantía realizada como requisito para optar al título profesional de Ingeniero Civil

“ARREGLOS CONCRETOS ESTRUCTURALES, SELLO E INYECCIÓN DE FISURAS EN PUENTES VEHICULARES "SIPUCOL" UF0 Y TERCIO FINAL (2025) DE LA VÍA BOGOTÁ VILLAVICENCIO.”

“REPARACIÓN DE JUNTAS DE PUENTES VEHICULARES EN LOS TRAMOS 1, 2, 3, 4, 5 Y 6 DE LA UF0, UF1, UF2, UF3 UF4, UF5, Y UF6 DE LA VIA BOGOTÁ – VILLAVICENCIO”,

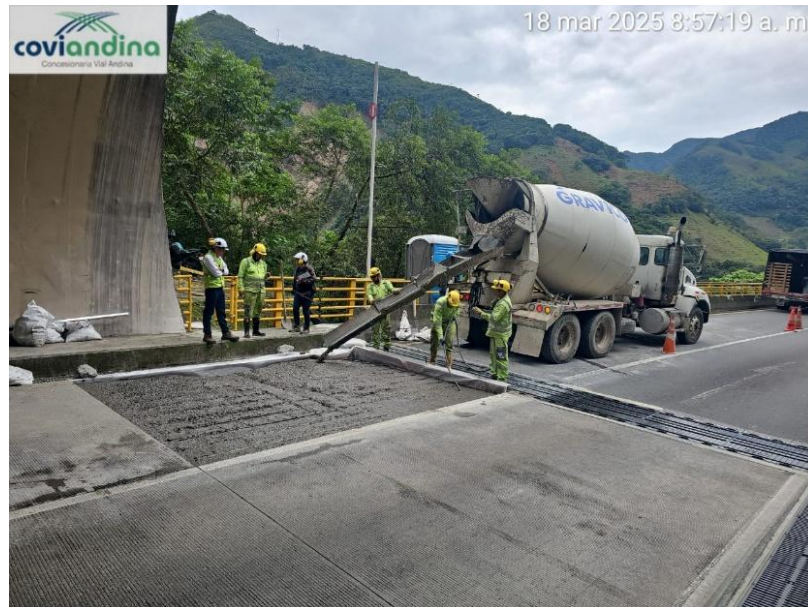
**Figura 13** *Reparación placa Túnel 3.*

Túnel 3 inicio puente Macalito: Se realizó supervisión a la reparación de una de las placas del túnel que presentaba movimiento, lo que el personal de obra hizo constó de: Demolición de la placa de concreto MR, armado de la parrilla de acero con barras de 5/8" y de 1/4" y finalmente realicé el cálculo para saber la cantidad de concreto que se usaría para fundir por completo la placa, a lo que después se realizó la respectiva fundida de concreto MR de alta resistencia. La reparación se realizó en sentido Villavicencio-Bogotá.
