**Estudio Patológico para Intervención Placa de Entrepiso Bloque 1 Sede Principal CVC**

Universidad Santo Tomás  
Facultad de Ingeniería Civil  
Especialización en Patología de la Construcción  
2026

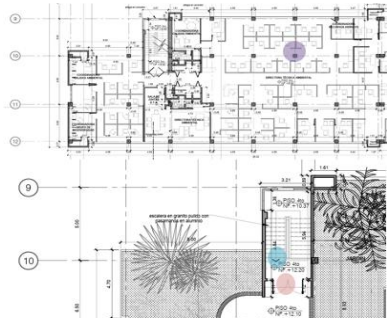
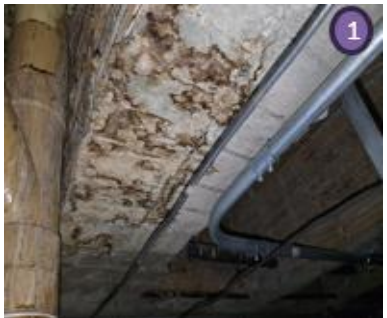
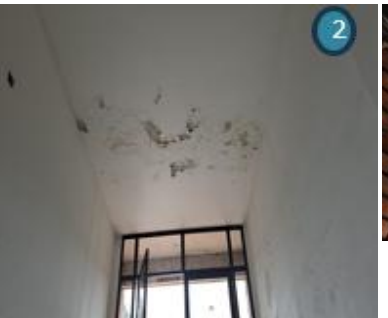
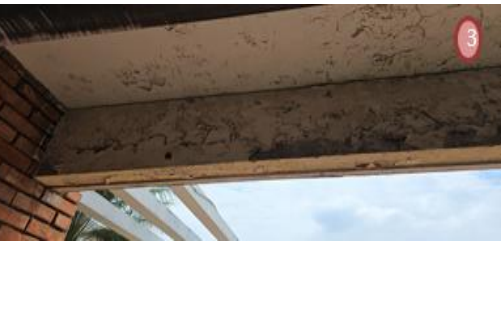
Tabla A 6

| TABLA A6 | | | | | | | | | | |
|---|---|---|---|---|---|---|---|---|---|---|
| CUBIERTA | PLACA CONCRETO | | X | | | 40% | Se identifica la presencia de colonias biológicas en zonas con humedad persistente, lo que evidencia un proceso de deterioro progresivo en el concreto. Esta condición está relacionada con filtraciones por fisuras en los sellos vencidos entre elementos constructivos como: la zona puntual de las materas y la placa, elementos estructurales como la cubierta y los dinteles en el acceso a la terraza; y placa del 3 piso. Además, se observa una falta de mantenimiento y limpieza periódica. La humedad acumulada y la escasa ventilación han favorecido el crecimiento de microorganismos que afectan químicamente el material, debilitando su estructura. La inspección visual en sitio conduce a un análisis que señala fallas en la impermeabilización, el drenaje y el diseño constructivo, lo que ha permitido que la lesión primaria por humedad evolucione hacia una lesión secundaria biológica. | | | |
