### **ESPECIALIZACIÓN EN PATOLOGÍA DE LA CONSTRUCCIÓN, MÓDULO DE TPI**

**MIGUEL ALEJANDRO RODRIGUEZ RIVERA**

**ESPECIALIZACIÓN EN PATOLOGÍA DE LA CONSTRUCCIÓN,**

**Ibagué**

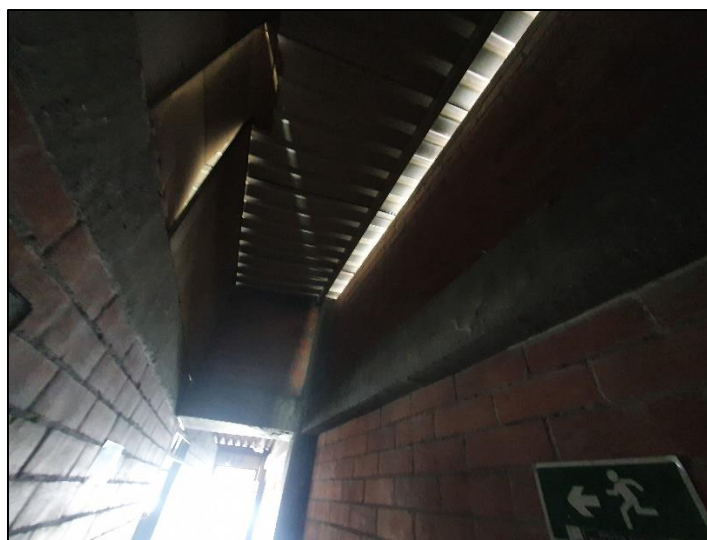
de su origen” (Oliván, 2014). Este tipo de lesión se evidencia de manera repetitiva en las humedades evidenciadas en el segundo nivel del bloque 1 del paciente, debido a falencias en el proceso constructivo tales como: Perforación de la teja en la parte más baja (Valle) para instalación del amarre y no se evidencia ningún tipo de sello; unión indebido de unidades de tejas, el cual no se evidencia un traslapo, se evidencia un empalme a tope; Falta de taponamiento entre apoyo final de cubierta que en esto caso es la viga de cubierta de la estructura y la parte más alta de la teja (cresta), adicional se evidencia llegada de la teja a ras; falta de suficientes amarres en las unidades de tejas el cual se presenta desplazamiento de las mismas y ocurre filtración directa sobre la parte interna de la estructura; por último, se evidencia que en la unión entre salones (recalcando que esta ampliación se hizo por partes), no se instaló ningún elemento (impermeabilizante, flanche, cinta asfáltica, etc.), que evitara el paso directo del agua entre los dos muros de división de los dos salones. **(Ver anexo 2, 3, 4, 6 y 9).**

**Figura 9.** Evidencia de filtración de humedades accidentales.

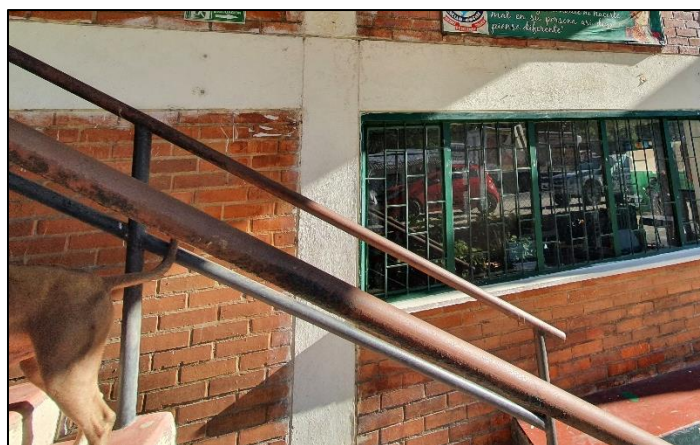
**Oxidación:** “como la transformación en óxido de la superficie de los metales en contacto con el oxígeno. El metal puro, o en aleación, es normalmente inestable química- mente y tiende a convertirse en un óxido más estable óxido que en la mayoría de los metales ayuda a proteger el resto del metal del avance de la transformación química excepto en el caso del hierro. También se puede dar en las armaduras de hormigón” (Olivan, 2014). Este tipo de lesión se evidencio en las barandas de escaleras de acceso al segundo nivel del bloque 1, se detecta que no tiene ningún tipo de material protector a la corrosión y el óxido, solo se evidencia la pintura. **(Ver anexo 5).**

**Figura 10.** Evidencia de oxidación en barandas de escaleras

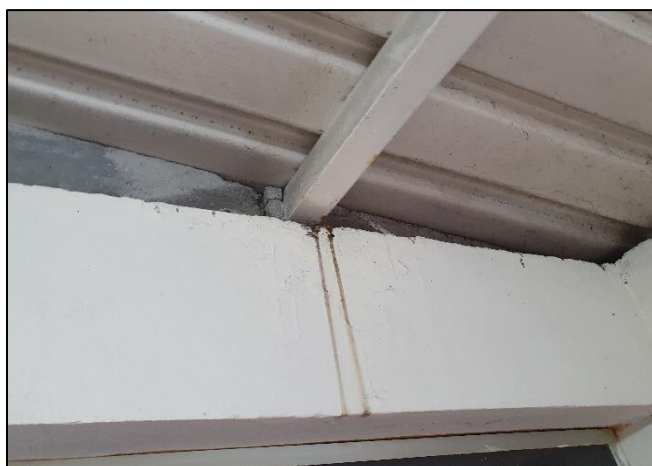
**Humedad por filtración:** “Es el acceso de agua mediante que se generan por diversos factores como las dilataciones entre materiales o elementos que componen las unidades estructurales (Ventanas, tejas, composición del material, fisuras en paredes-columnas, fachada).” (Olivan, 2014). Este tipo de lesión se evidencia en la junta fría (dilatación) entre la correa metálica y el concreto de la viga cinta de las cuchillas en mampostería. **(Ver anexo 7).**

**Figura 11.** Evidencia de humedad por filtración.

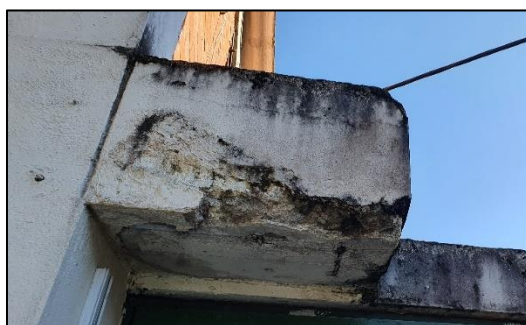
**Erosión atmosférica:** “Pérdida de material superficial en un elemento o unidad constructivos provocada por acciones físicas de los agentes atmosféricos” (Olivan, 2014). Este tipo de lesión se evidencia en el sobre ancho de la placa de entre piso para que sirve de soporte de aires acondicionados y también de techo de corredor para ingreso a salones del primer nivel, generada escorrentía directa del agua lluvia de las cubiertas. **(Ver anexo 8).**

**Figura 12.** Evidencia de erosión de elemento en concreto.

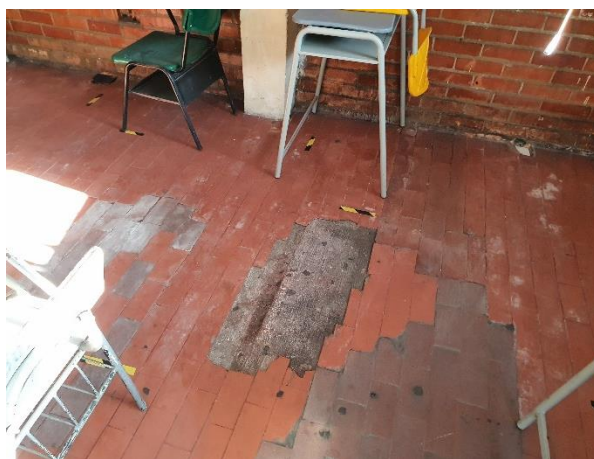
**Desprendimientos por acabados:** “Es el desprendimiento causado debido a la dilatación que se genera entre dos o más materiales de diferente composición, estas afectaciones (lesiones)”. (Olivan, 2014). Este tipo de lesión se ve como consecuencias de las humedades, el cual generan desprendimientos de pinturas en los elementos, desprendimientos de baldosa en la placa de entre piso, desprendimiento de revoque en elementos de concreto.

**Figura 13.** Desprendimiento de enchape.

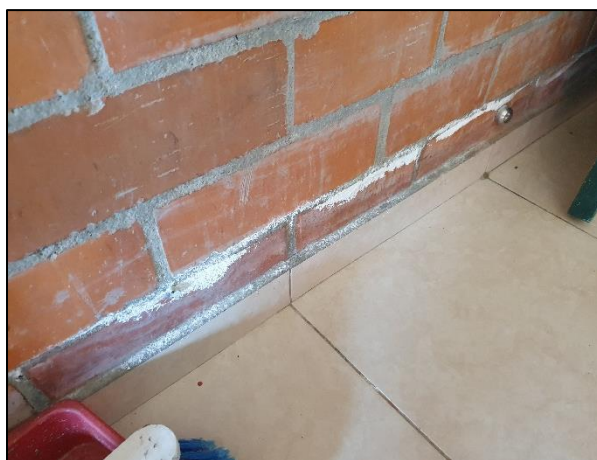
**Eflorescencias:** “Es la generación de hongos en los acabados de los materiales, ocasionados por la humedad adquirida en la parte superficial de los materiales, por lo general actúa desde la parte interior hasta la parte externa del material, en el momento en que inicia la disipación del agua se produce del hongo” (Olivan, 2014). Este tipo de lesión se ve como

consecuencias de las humedades, el cual está afectando las unidades de mampostería y algunos elementos en concreto.

**Figura 14.** Evidencia de eflorescencias en unidades de mampostería.

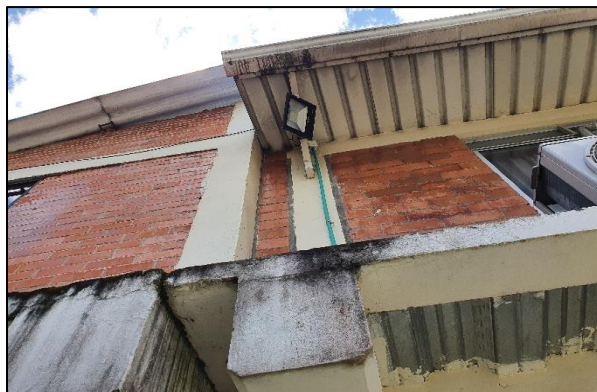
**Suciedad:** “Es la acumulación de fragmentos generados por el medio ambiente en el entorno a las edificaciones, el cual estos fragmentos tienden a adherirse a los materiales con los que están conformados las paredes exteriores de cualquier edificación, los materiales que contienen mayor cantidad de poros son más propensos al acceso de dichos fragmentos” (Olivan, 2014). Este tipo de lesión se ve como consecuencias de los malos procesos constructivos y la falta de planeación en los detalles de diseño, el cual se ve afectados los diferentes elementos de la fachada principal.

**Figura 15.** Evidencia de ensuciamiento en fachada principal.
