## **Estudio Patológico de la Caseta de Control en la Subestación Eléctrica Guabinas en el**

**Municipio de Yumbo – Valle del Cauca**

**Especialización en Patología de la Construcción**

**Universidad Santo Tomas**

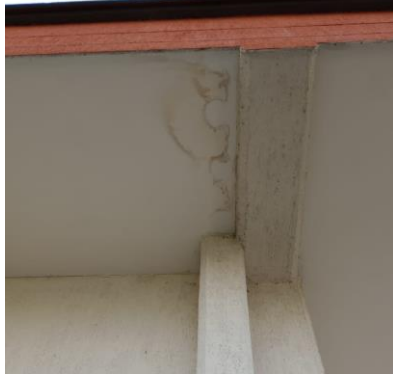
| UNIVERSIDAD SANTO TOMÁS<br>PRIMER CLAUSTRO UNIVERSITARIO DE COLOMBIA | | | | FICHA DESCRIPTIVA COMPORTAMIENTO ESTRUCTURAL<br>LESIONES EN ELEMENTOS ESTRUCTURALES Y NO ESTRUCTURALES | | | |
|---|--|--|--|---|--|---|---|
| Láminas de superboard en la parte inferior de la losa aligerada de la zona externa de la subestación entre los ejes 1E-AE presenta humedades. | | | | | | | |

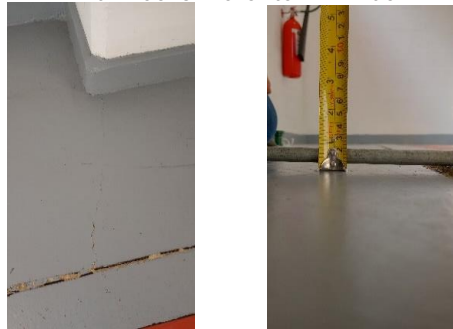
Tabla 5. Ficha 3 de fisuras y grietas

| <b>DESCRIPCIÓN DEL ELEMENTO AFECTADO</b><br>Grieta en losa de piso de concreto, ubicada entre ejes BE y DE, originada por posible asentamiento diferencial y falta de compactación del suelo. La falla presenta una diferencia de 3mm. | | | | <b>REPRESENTACIÓN GRÁFICA O VISUAL DE LA LESIÓN</b><br> | | | |
| <b>LOCALIZACIÓN DEL ESPACIO</b><br> | | | | <b>OBSERVACIONES:</b><br>Se originan grietas en la losa debido a un asentamiento diferencial en el suelo, generando grietas y fisuras en la parte externa al área donde se ubican las celdas | | | |

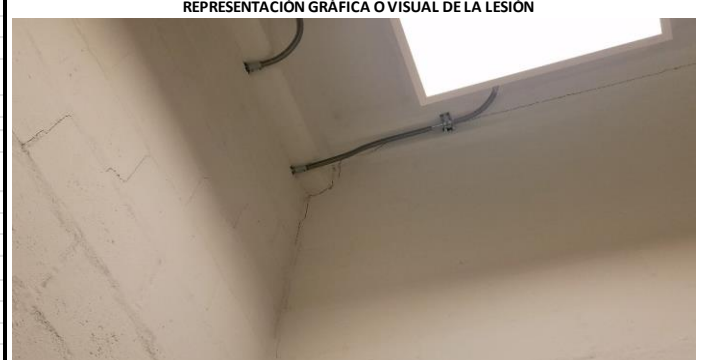
Tabla 6. Ficha 4 de fisuras y grietas

| UNIVERSIDAD SANTO TOMÁS<br>PRIMER CLAUSTRO UNIVERSITARIO DE COLOMBIA | | FICHA DESCRIPTIVA COMPORTAMIENTO ESTRUCTURAL<br>LESIONES EN ELEMENTOS ESTRUCTURALES Y NO ESTRUCTURALES | | | |
|---|--|---|--|---|---|
| <p><b>OBSERVACIONES:</b> las fisuras diagonales indican movimientos diferenciales en la estructura. La observado también indica que puede estar relacionado con la pega en la mampostería que se identificaron así algunas zonas con pegas mayores a 14 mm.</p> | | | | | |

| UNIVERSIDAD SANTO TOMÁS<br>PRIMER CLAUSTRO UNIVERSITARIO DE COLOMBIA | | FICHA DESCRIPTIVA COMPORTAMIENTO ESTRUCTURAL<br>LESIONES EN ELEMENTOS ESTRUCTURALES Y NO ESTRUCTURALES | | | |
|---|--|---|--|---|---|
| | | <p><b>RECOMENDACIONES:</b> Realizar inspección visual por semana y medición de fisuras.</p> | | | |

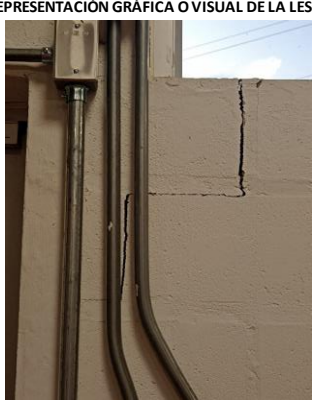
| UNIVERSIDAD SANTO TOMÁS<br>PRIMER CLAUSTRO UNIVERSITARIO DE COLOMBIA | | FICHA DESCRIPTIVA COMPORTAMIENTO ESTRUCTURAL<br>LESIONES EN ELEMENTOS ESTRUCTURALES Y NO ESTRUCTURALES | | | | |
|---|--|---|--|---|---|---|
| <b>OBSERVACIONES:</b> las fisuras diagonales indican movimientos diferenciales en la estructura. | | <b>REPRESENTACIÓN GRÁFICA O VISUAL DE LA LESIÓN</b> | | | | |

| UNIVERSIDAD SANTO TOMÁS<br>PRIMER CLAUSTRO UNIVERSITARIO DE COLOMBIA | | FICHA DESCRIPTIVA COMPORTAMIENTO ESTRUCTURAL<br>LESIONES EN ELEMENTOS ESTRUCTURALES Y NO ESTRUCTURALES | | | | |
|---|--|---|--|---|---|---|
| <b>RECOMENDACIONES:</b> Realizar inspección visual por semana y medición de fisuras, entre el elemento unitario y mortero. | | | | | | |

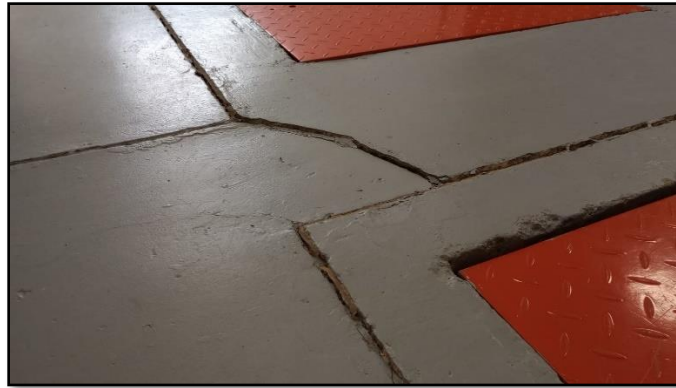
la junta inducida concebida desde la etapa de construcción, lo cual es un comportamiento estimado posiblemente desde la etapa de diseño, sin embargo, lo anterior refleja un desnivel de aproximadamente 1 cm que desencadena fisuras menos pronunciadas en diferentes zonas de la misma losa de contrapiso.

*Figura 49. Fisura en losa de contrapiso*

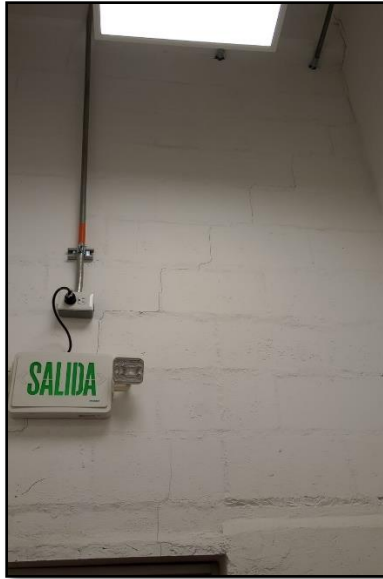
**Fisuras en muros de mampostería de concreto:** se identifican dos tipologías de fisuras en los muros de mampostería de concreto tanto de fachada como interno, la primera corresponde a fisuras en las juntas contra los pórticos de concreto y la segunda tipología son fisuras en diagonales a través de la pega de esta identificando así algunas zonas con pegos mayores a 14 mm como lo establece numeral D.4.5.10.1 (Asociación Colombiana de Ingeniería Sísmica, 2010).

*Figura 50. Fisura diagonal en muro de fachada*

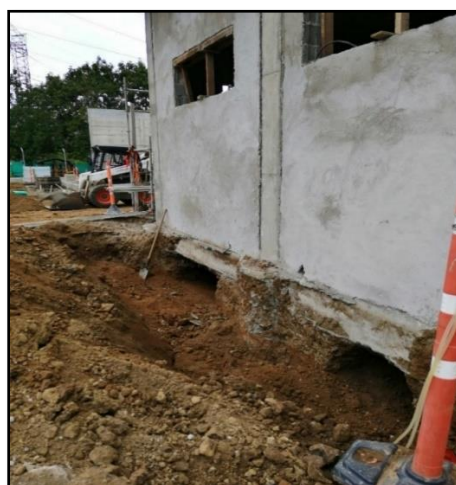
*Figura 52. Afectaciones a suelo de cimentación por excavaciones durante el proceso constructivo*

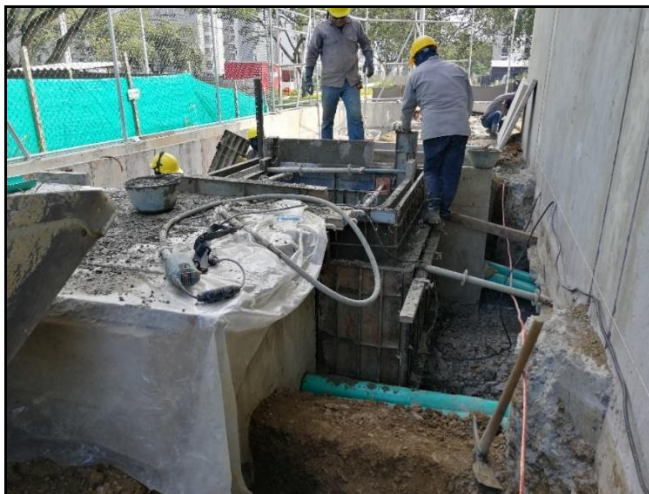
*Figura 53. Excavaciones adicionales por instalación de tuberías durante el proceso constructivo*

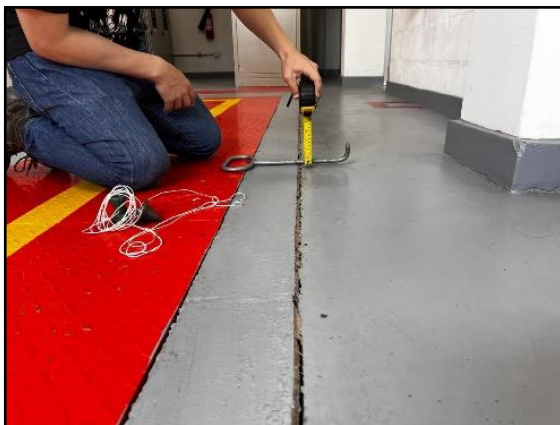
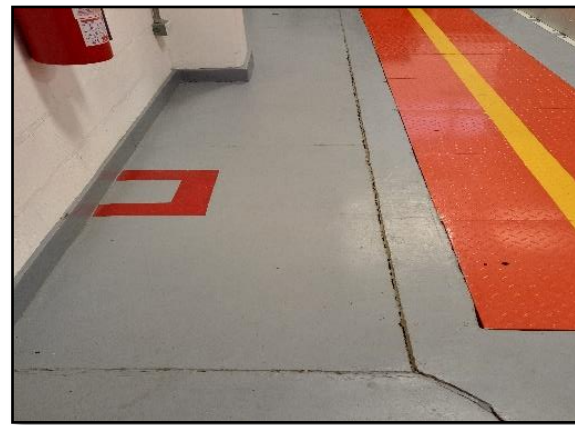
Figura 56. Fisuras en dilataciones de losa de contrapiso

Figura 57. Fisuras en dilataciones de losa de contrapiso

El procedimiento que se describe a continuación corresponde a las especificaciones técnicas recomendadas por el proveedor Uretek Colombia, (Anexo 8. Fichas técnicas productos) consideradas como las más adecuadas para atender las necesidades específicas del terreno y las condiciones como las más adecuadas para atender las necesidades específicas del terreno y las condiciones estructurales de la caseta de control en la Subestación Eléctrica Guabinas.

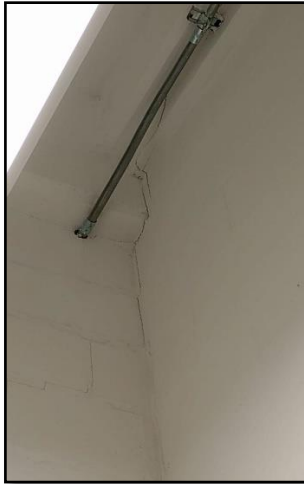
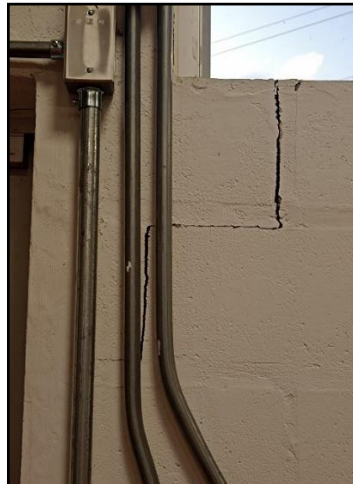
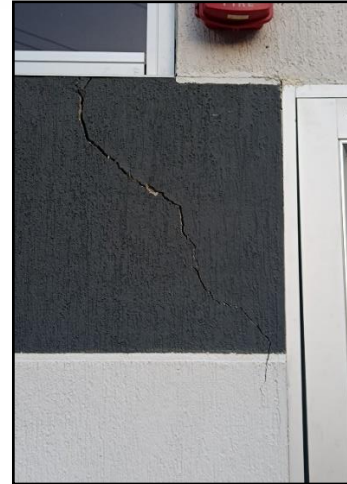
*Figura 65. Fisuras en muros de mampostería*

*Figura 66. Fisuras en muros de mampostería*

*Figura 67. Fisuras en muros de mampostería*

El sellado de las fisuras encontradas en los muros de la Subestación Eléctrica inherentes al pañete, por retracción entre los diferentes elementos constructivos y que no afecten estructuralmente a la edificación.

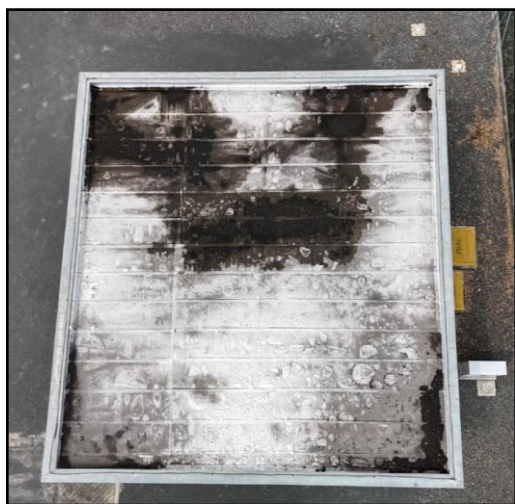
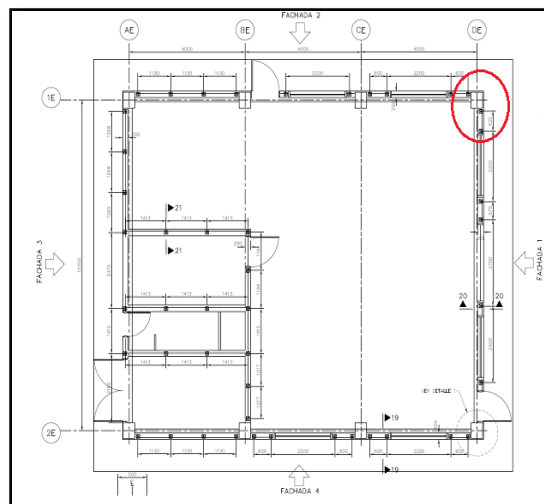
*Figura 72. Humedad en cubierta*

*Figura 73. Ubicación de humedad de mayor afectación*

En el diagnostico patológico se evidencia deterioro en la impermeabilización de la cubierta con lo cual se propone lo expuesto a continuación para el restablecimiento de este, Intervención:
