Estudio Patológico Casa Urbanización “San Francisco”

Tunja (Boyacá)

Especialidad en Patología de la Construcción

Octubre 2019.

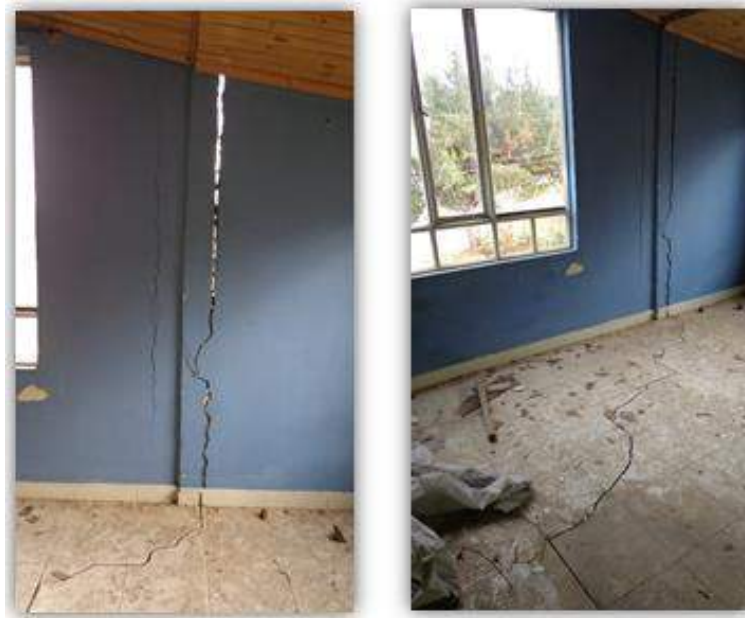
Figura 1. Daños Interiores En Segundo Piso. a) Grieta en Muro. b) Proyección grieta en piso.

En esta etapa se realizó la materialización de la inspección en fichas de diagnóstico y fotografías que las acompañan. En la *Figura 1.* se presentan lesiones evidenciadas en las fichas respectivas. Se procedió como sigue:

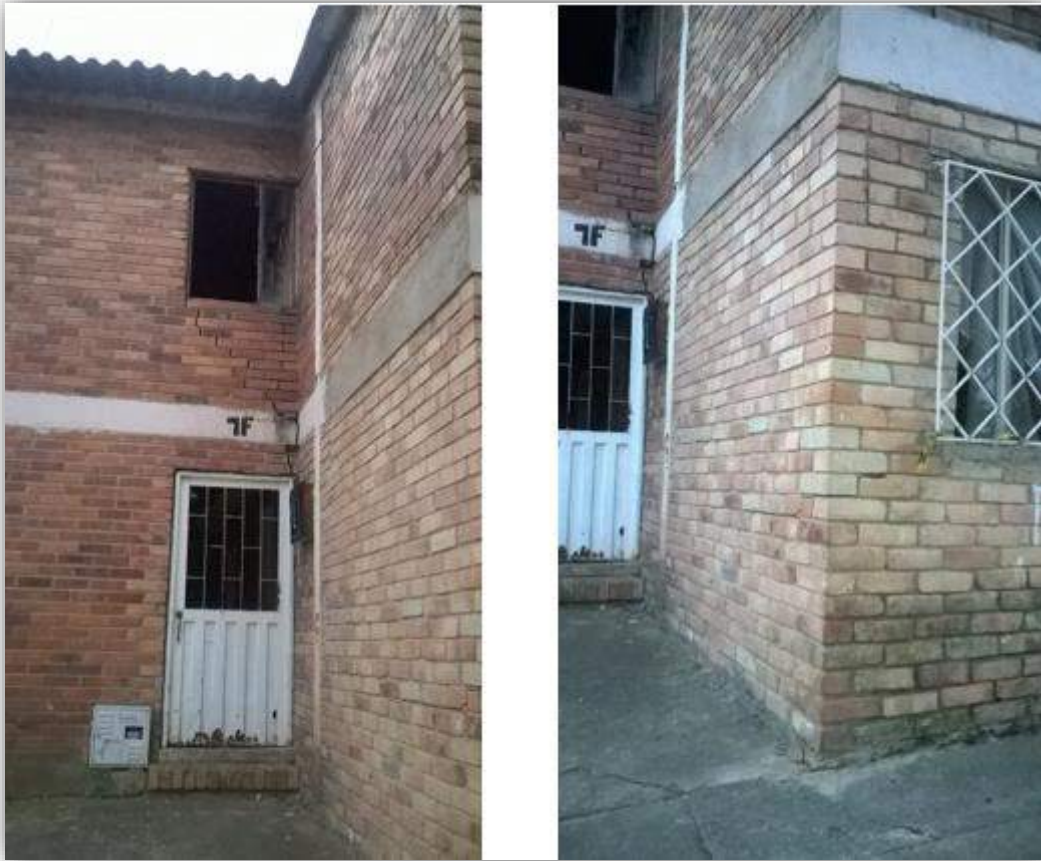
En la primera visita de inspección, como se puede observar, se evidencian serios problemas en la estructura que comprometen la estabilidad de sus elementos.

Figura 3. Daños En Fachada.

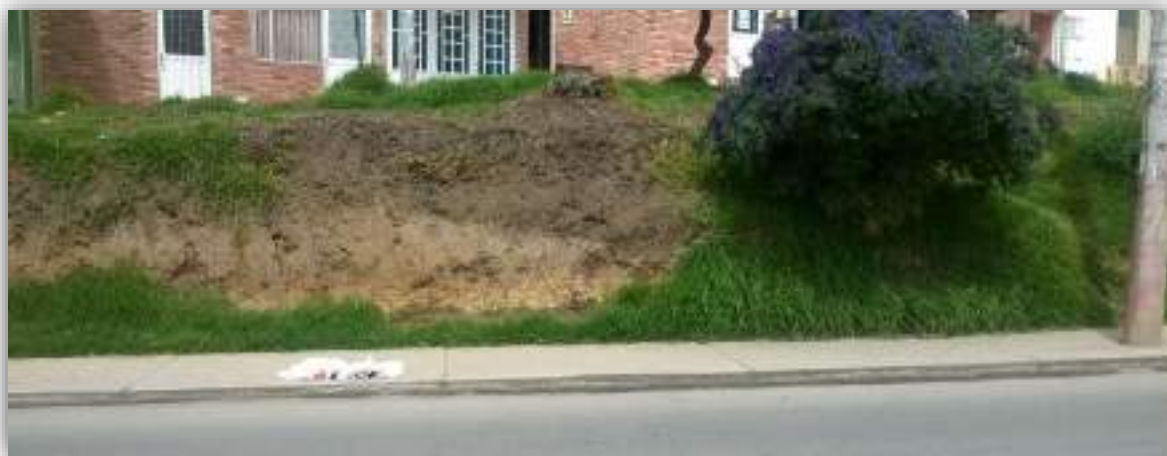
Predio ubicado sobre vía principal de acceso a la urbanización. Esta vía no cuenta con obras de drenaje ni protección, además en los pocos sitios donde se construyeron, por la falta de mantenimiento, las cunetas se han perdido y los sumideros se encuentran colmatados.

Figura 15. Condiciones de Vía Adyacente a Paciente. (Fachada Principal).

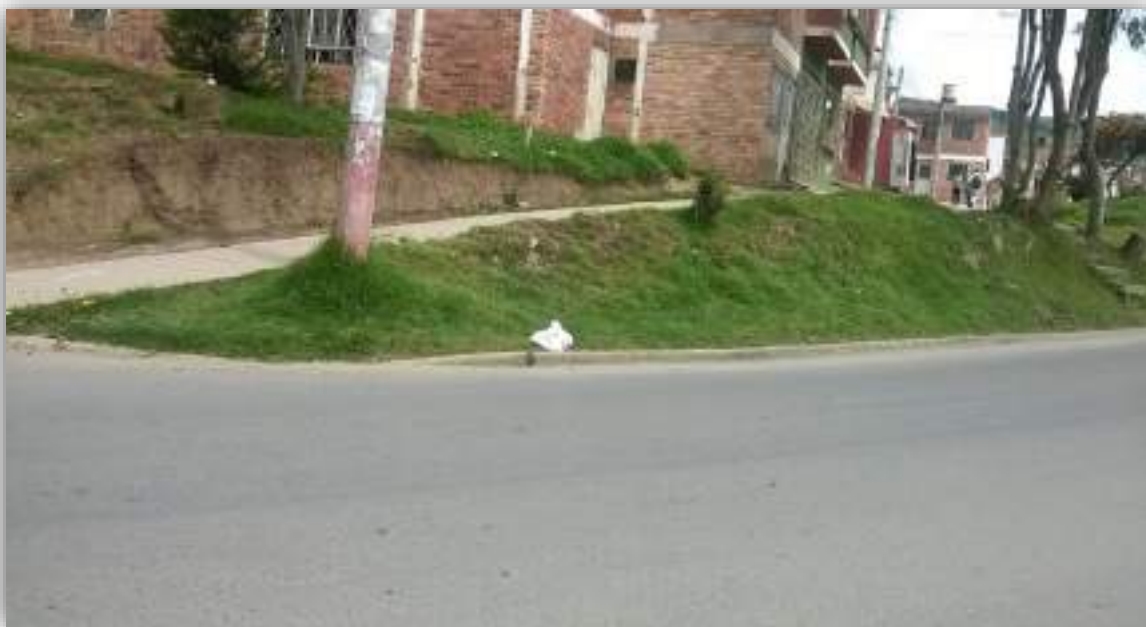
Figura 16. Condiciones de Vía Adyacente a Paciente. (Fachada Lateral).

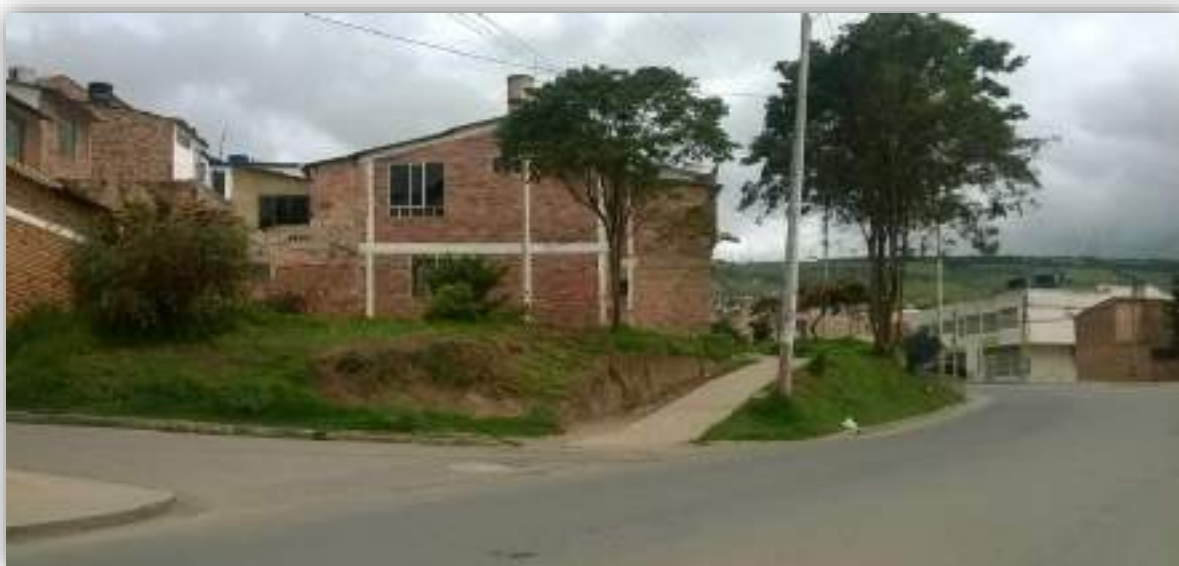
Se presenta talud adyacente tanto en el costado oriental como en el costado norte del paciente.

Figura 17. Estado Talud adyacente.

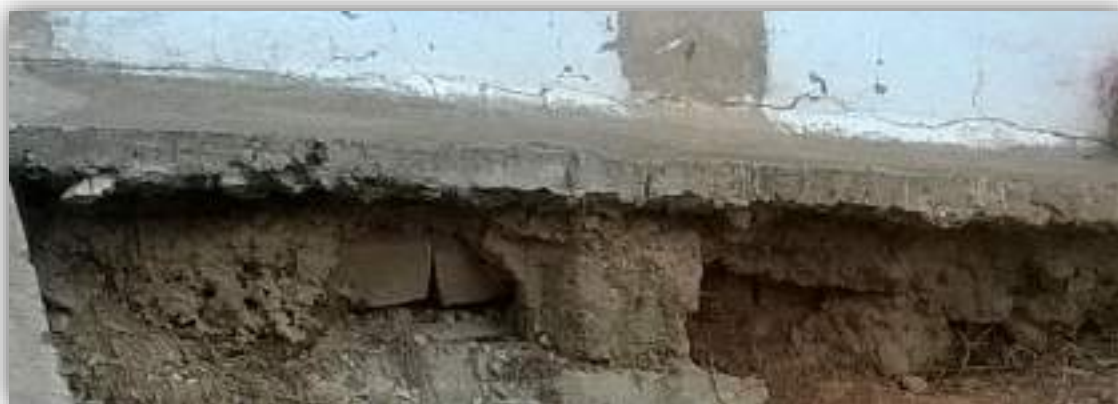
Figura 18. Estado Actual Cimentación de la Casa.

Se evidencia en el paciente, una cimentación construida en concreto ciclópeo a lo largo de todo el lote. El estrato de apoyo de la cimentación, está conformado por arcilla de alta plasticidad, presente a lo largo del talud. Dicho talud está expuesto a cambios bruscos de humedad, incluyendo la acción de aguas lluvias que actúan sobre dichas arcillas expansivas causando cambios de volumen representativos que probablemente actúan sobre la estabilidad de la vivienda.

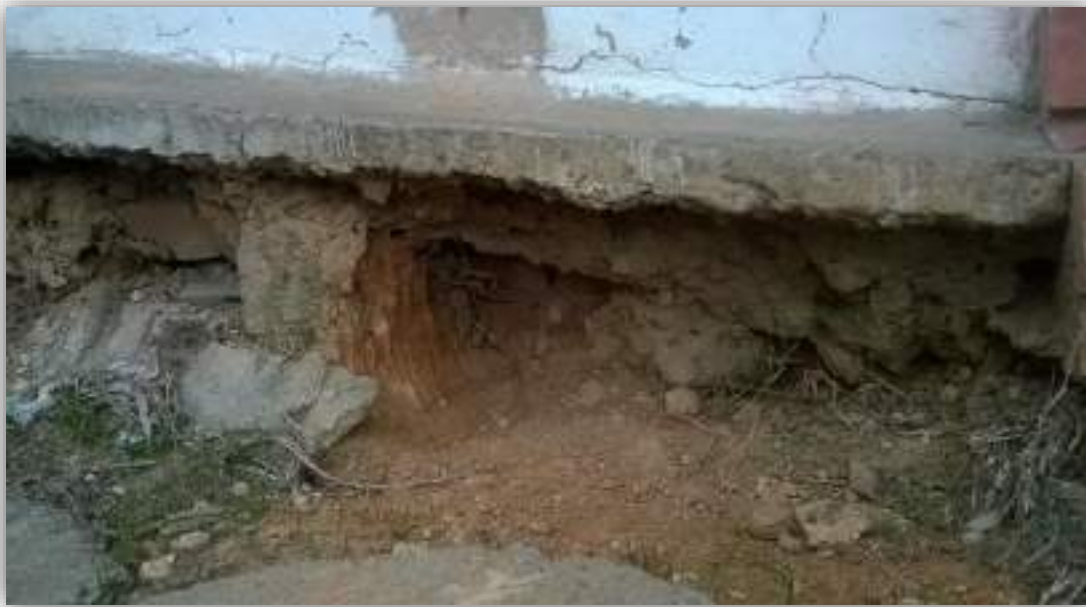
Figura 19. Estado Erosión en Suelo de Cimentación.

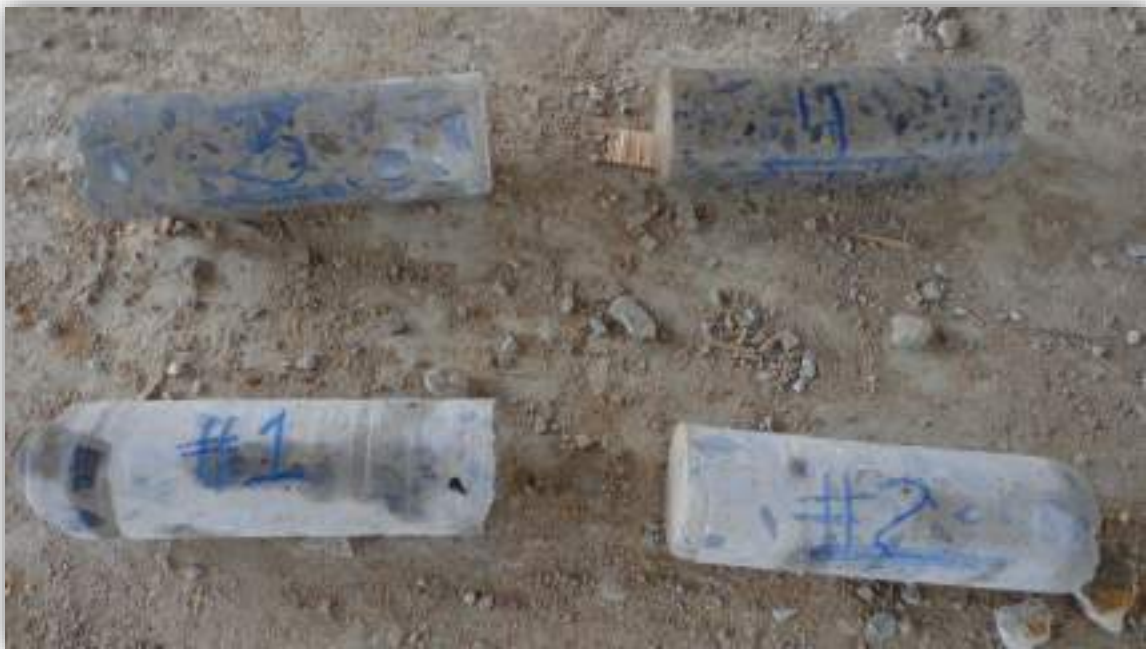
Figura 22. Núcleos Extraídos.

Se extrajeron 4 núcleos de los cuales, luego de inspección visual no se identifica grava homogénea en la mezcla, aun así, se solicitó la falla de los mismos obteniendo los siguientes resultados.

Se evidencia que aun cuando estas columnas son evaluadas para un $f'c = 27.58$ MPa, las resistencias que alcanzan oscilan entre el 64 y el 73% de evolución; dichos núcleos no cumplen independientemente para un concreto de 21 MPa. Con lo anterior se corrobora que este es un concreto de baja resistencia muy seguramente mezclado en obra, sin ningún tipo de control de calidad ni diseño que le de soporte. Por tanto se puede afirmar que la vivienda no cuenta con estructura eficiente para su soporte, no está apta para habitarla.

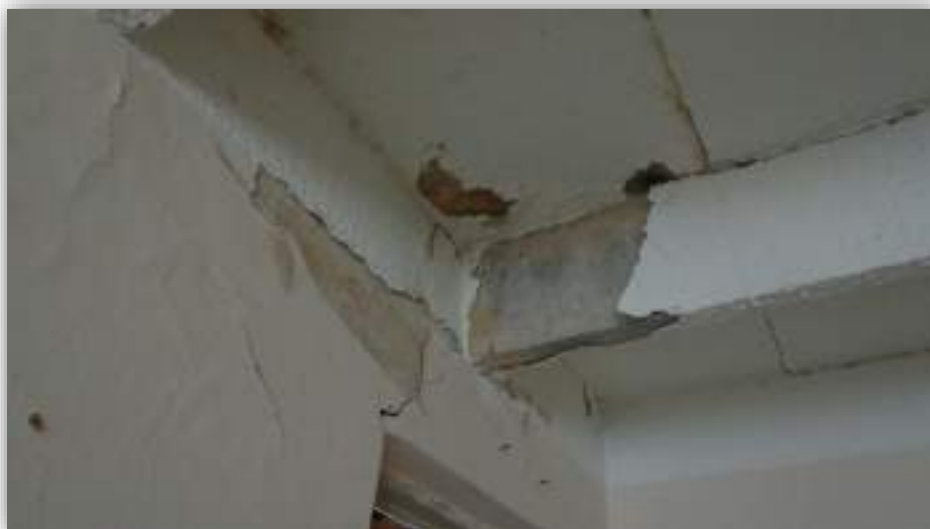
Respecto a la placa de entrepiso se observa que está compuesta por vigas prefabricadas con losas sobrepuestas, independiente de las columnas y dilatadas entre sí.

Figura 24. Sistema de Placa Prefabricada Dilatada.

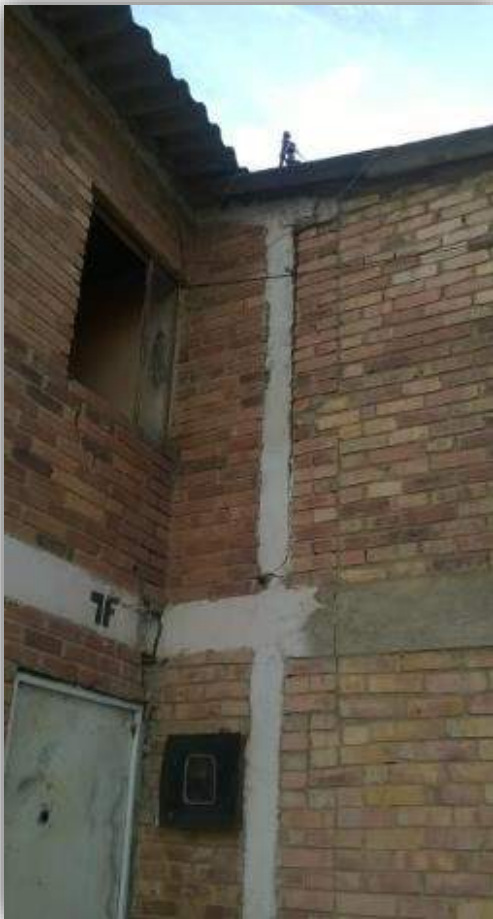
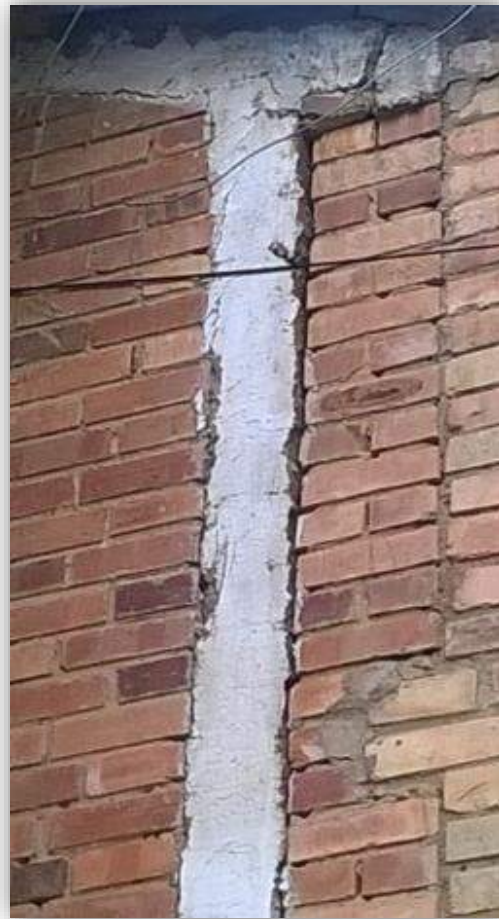
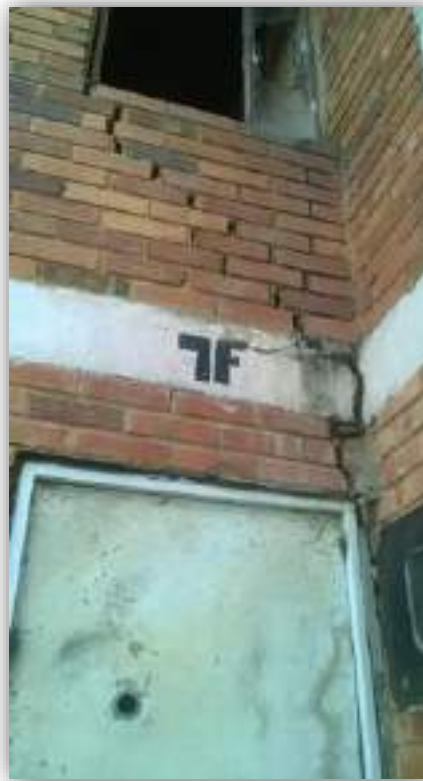
Las fachadas se presentan en ladrillo a la vista, se observan totalmente deterioradas, con fisuras representativas en fachada principal, que afectan la estructura tanto mecánica como estéticamente, pues es de tener en cuenta que los muros son portantes.

Figura 32. Detalles Daños Fachada Principal. a) Perspectiva de Fachada principal y detalle de dilatación Muro- Columna. b) Pérdida de Sección en Columna de Fachada. c) Grieta en muro de Fachada Principal.

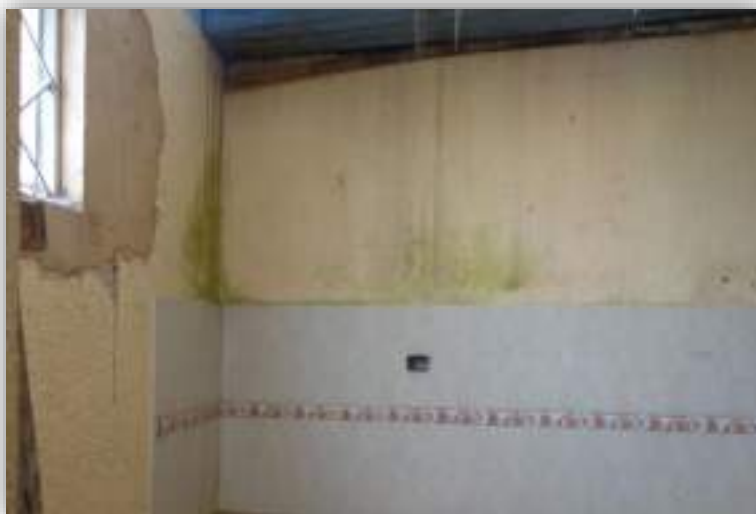
Figura 34. Daños por Humedad en Muros Cocina.

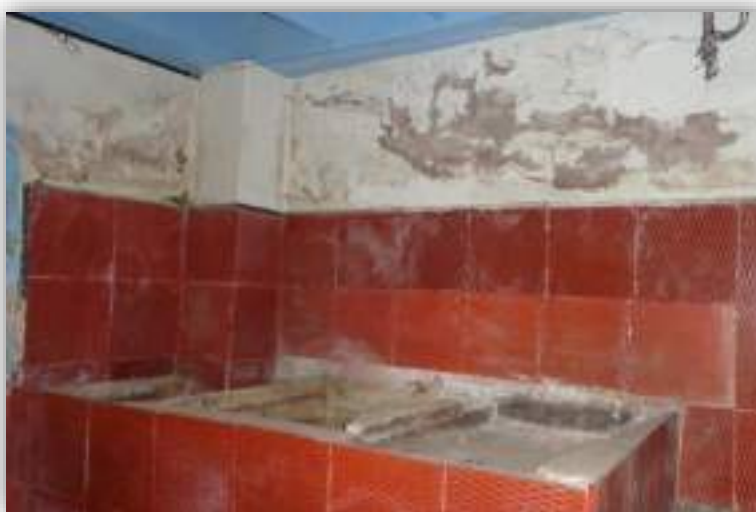
Figura 35. Daños por Humedad en Muros Patio de Ropas.

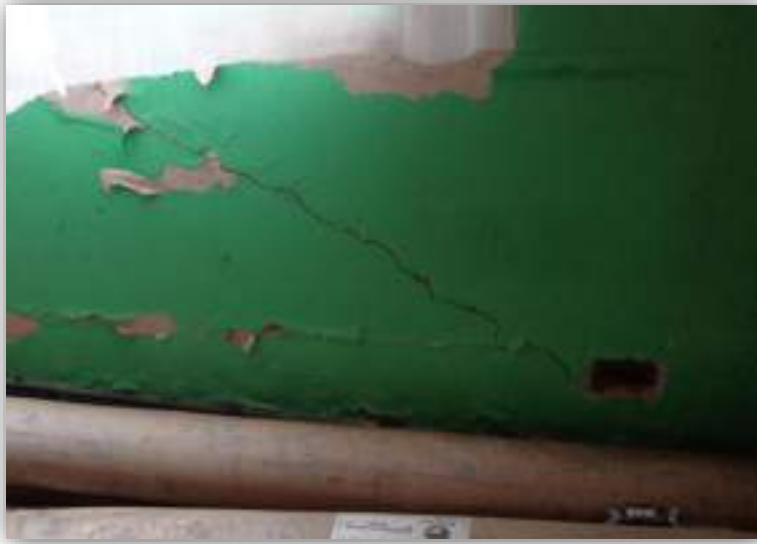
Figura 36. Fisuras en Muro de Fachada Lateral.

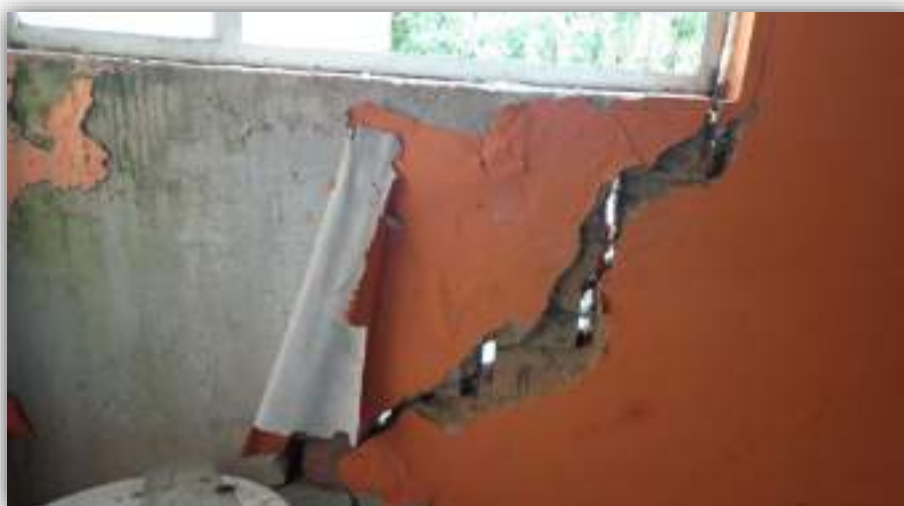
Figura 39. Fisuras Muros Externos.

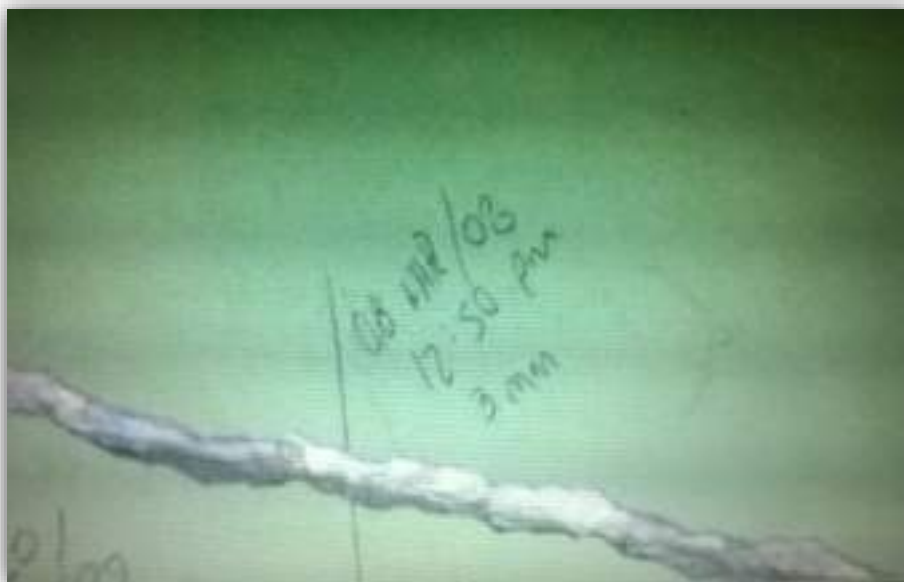
Se realizó seguimiento a fisuras activas internas más representativas, que evidencia el comportamiento de la totalidad de estas.

Figura 40. Seguimiento Fisuras Muros Internos.

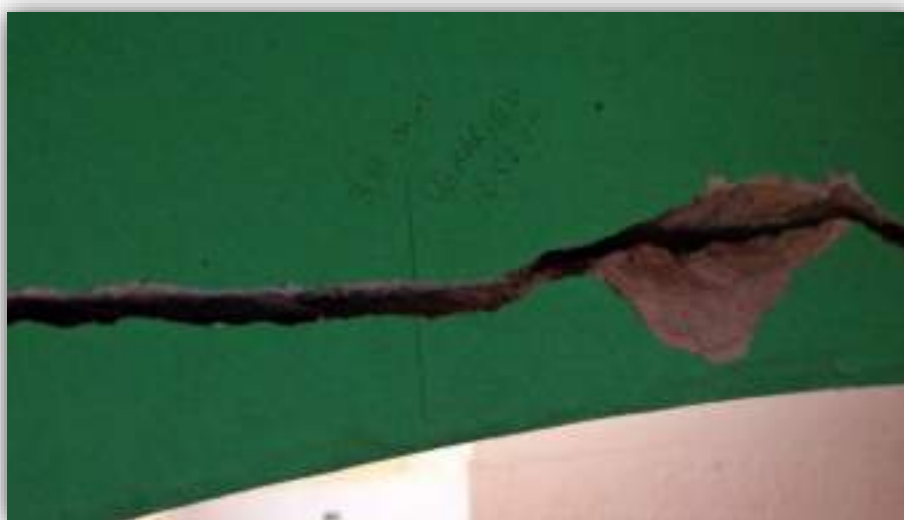
Figura 41. Seguimiento Fisuras Muro Interno Arco Sala.

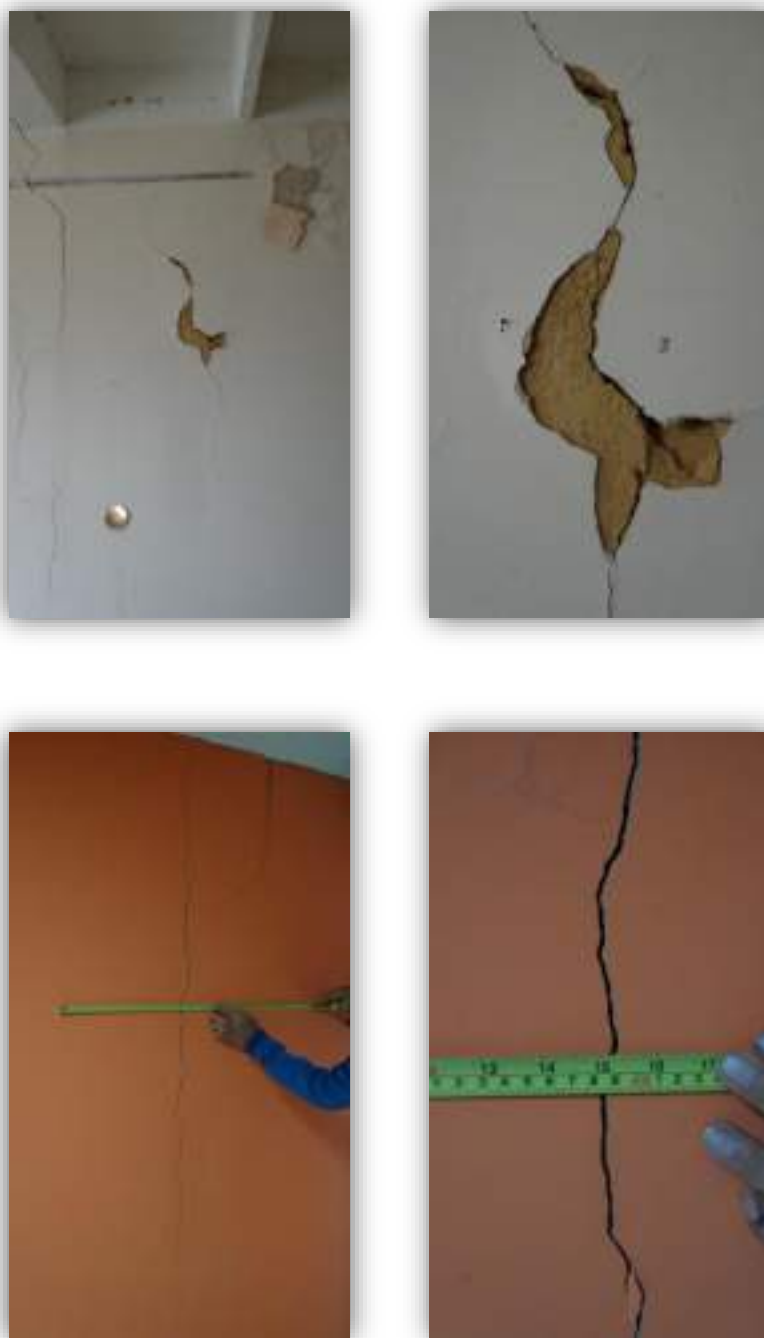
Figura 42. Fisuras en Muros Internos.

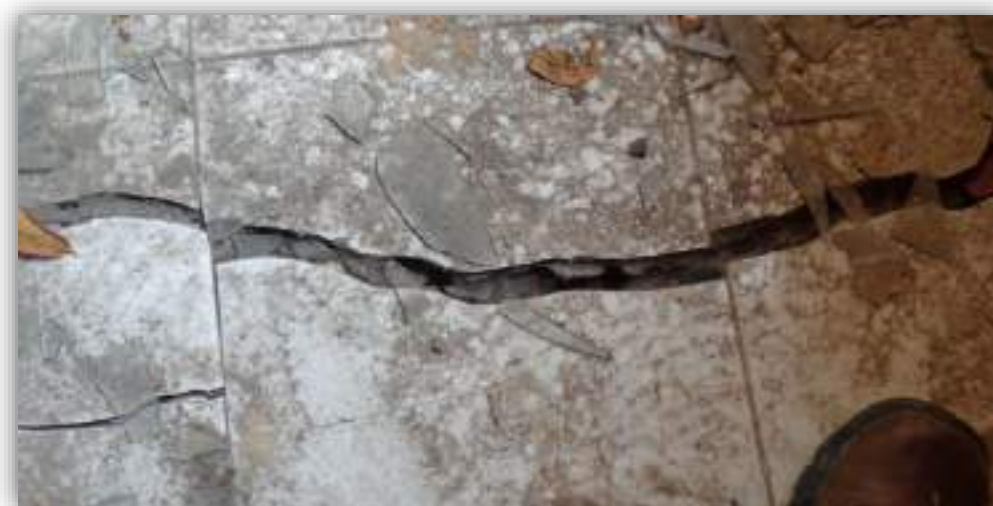
Figura 44. Daños en Pisos Segundo Nivel.

La afectación del daño en los pisos es crítica tanto para aspecto como para funcionalidad, el grado de lesión es moderado y el nivel de la recuperación recomendado es conveniente.

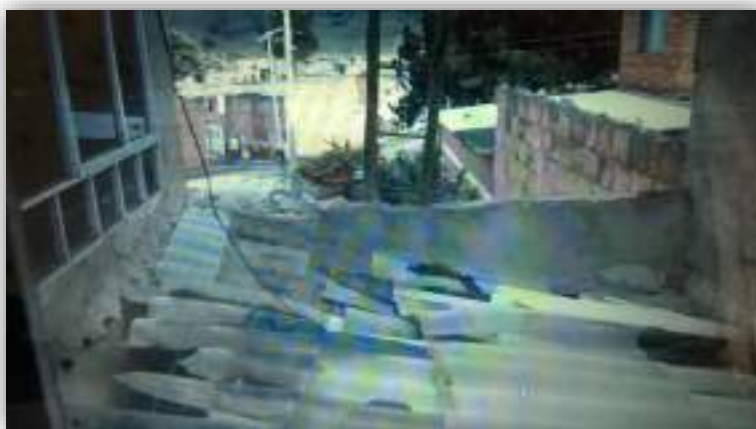
Figura 46. Daños en Cubiertas. a) Cubierta Patio. b) Canal.

La cubierta está montada sobre los muros en repisas de madera, que soporta teja de asbesto cemento, a dos aguas, dichas cubiertas presentan deterioro en su parte interna, pues debido a los movimientos que han sufrido los muros, la madera también se ha movido, los cielos rasos están afectados en su totalidad, descolgados; en algunas zonas se evidencia filtración de agua por efecto de lluvia por ende humedades, en el momento de la visita filtraciones no presentes, únicamente manchas, pues hace días no llueve.

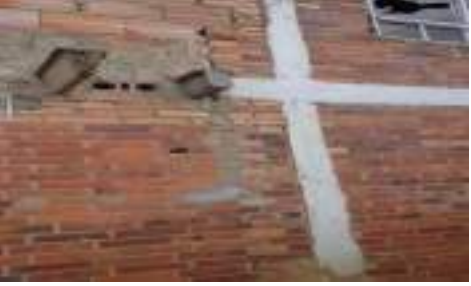
MANCHAS				X		X	X		X	
	HUMEDADES		NO CUENTA CON CANALES NI BAJANTES, PRESENTE HUMEDAD POR CAPILARIDAD	X	X	X				X	
	DESPRENDIMIENTOS		NO SE DETECTA								
	DESCAMACIONES		NO SE DETECTA								
	PERDIDA DE MATERIAL		NO SE DETECTA								
	ALTERACIONES TRAUMATICAS										
	GRIETAS		PRESENTE DILATACION GENERALIZADA EN MUROS DE DIFERENTES EDADES	X	X						
	ASENTAMIENTOS			X						X	
	ROTURAS			X							
	VANOS

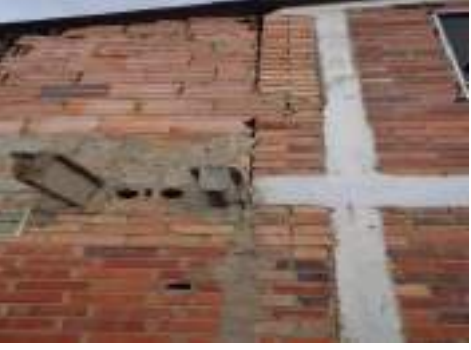
CARPINTERIAS				X		X	X		X	
	DINTELES		FISURADOS CON PRESENCIA DE 1 VARILLA MUY DELGADA	X	X	X					
	ALFAGIAS		NO PRESENTES		X			X			
	COMPORTAMIENTO HIGROTHERMICO										
	COMPONENTES		VIDRIOS NO EXISTEN EN LA MAYORIA DE VENTANAS	X	X	X	X				
	ESPESORES		MUROS ACORDE A NECESIDAD								
	HUMEDADES INTERIORES		PRESENTES		X	X	X			X	
	PROTECCIONES										
	PAÑETES		NO OBSERVABLE								
	ESTUCOS		NO OBSERVABLE

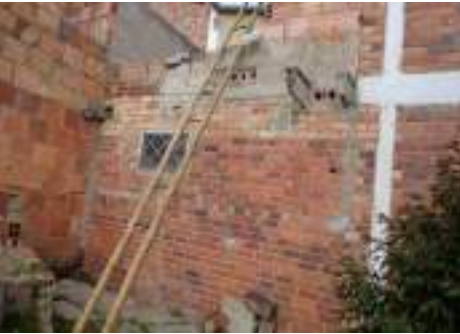
GRIETAS	PRESENTE DILATACION GENERALIZADA EN MUROS DE DIFERENTES EDADES	X		X						
	ASENTAMIENTOS		X							X	
	ROTURAS		X								
VANOS

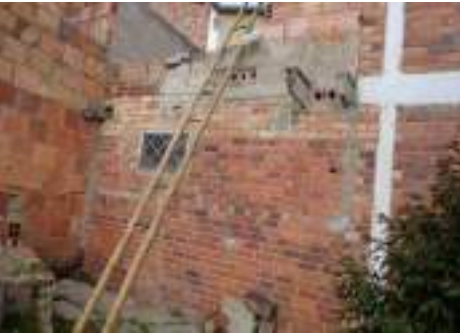
CARPINTERIAS				X		X	X		X	
	DINTELES	FISURADOS CON PRESENCIA DE 1 VARILLA MUY DELGADA	X		X		X				
	ALFAGIAS	NO PRESENTES			X			X			
COMPORTAMIENTO HIGROTHERMICO

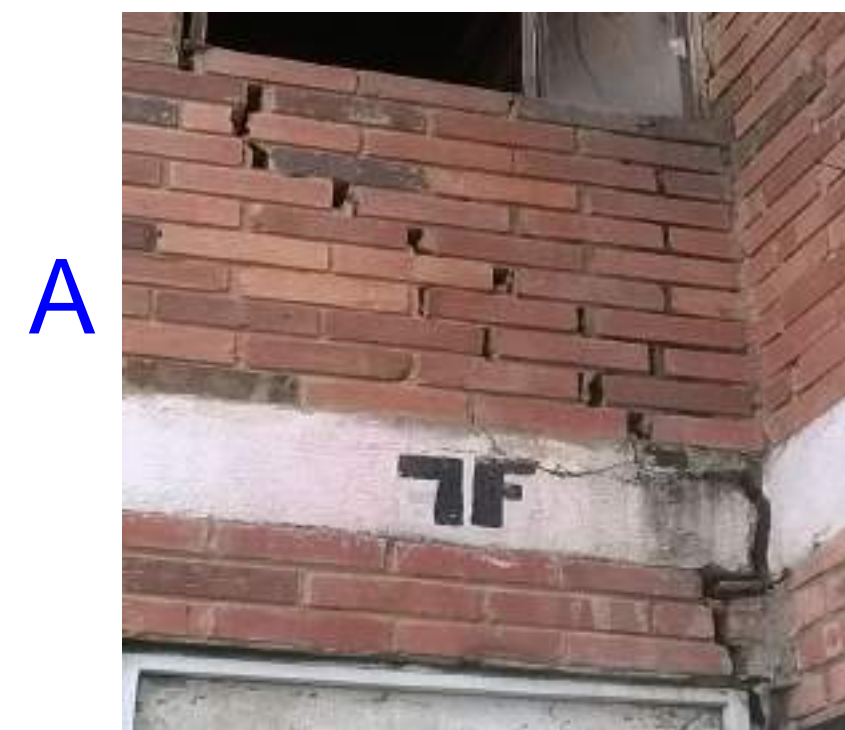
GRIETAS BAJO VENTANA-
EN ELEMENTO ESTRUCTURAL

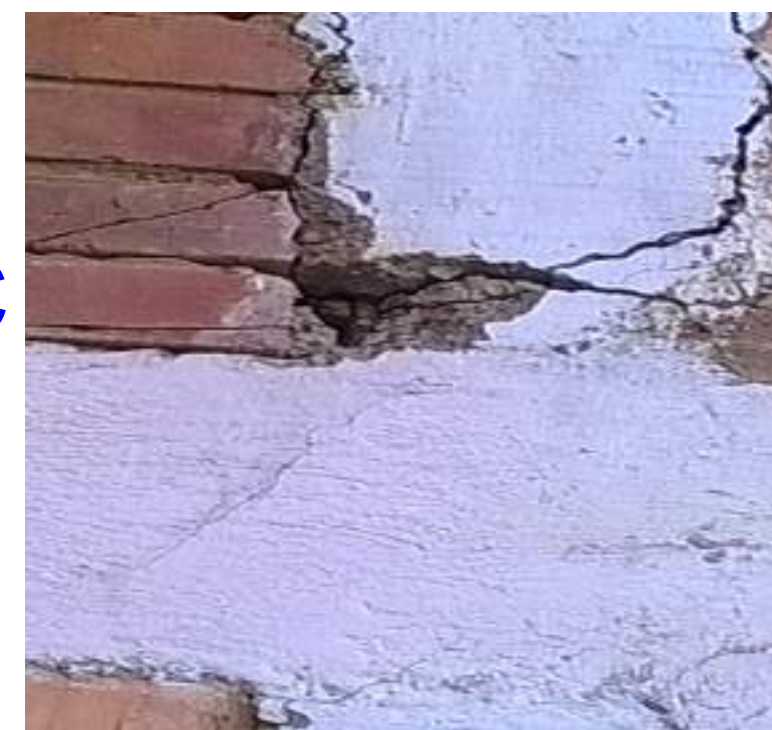
FISURA EN ELEMENTO
ESTRUCTURAL

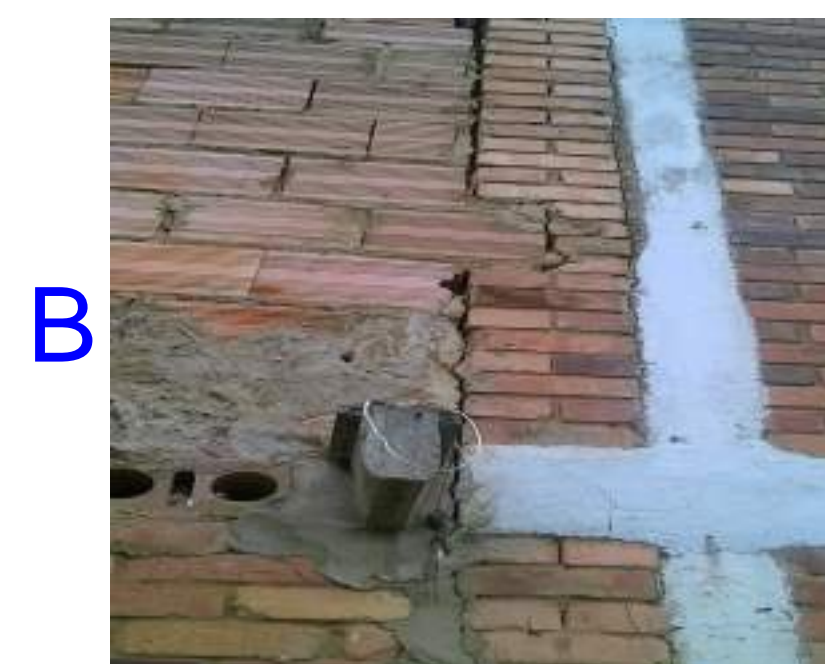
GRIETAS- CAMBIOS DE
MATERIALES
DESPRENDIMIENTO .

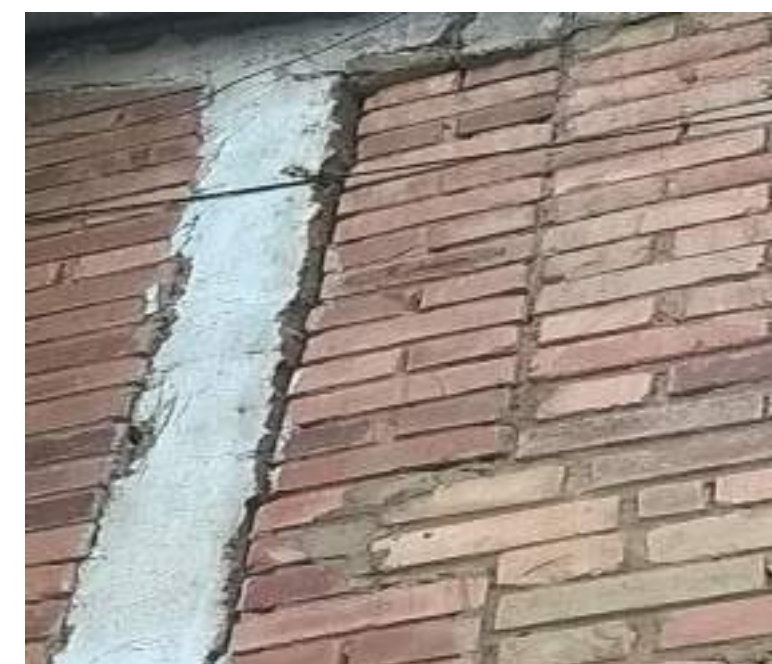
FISURA EN ELEMENTO
ESTRUCTURAL Y UNION DE
MATERIALES
