**Estudio patológico del acueducto regional del municipio de Guataquí, vereda el Bagal,  
Cundinamarca**

**Universidad Santo Tomás de Aquino  
Especialización en patología de la construcción  
Facultad de ingeniería**

Enero 2022

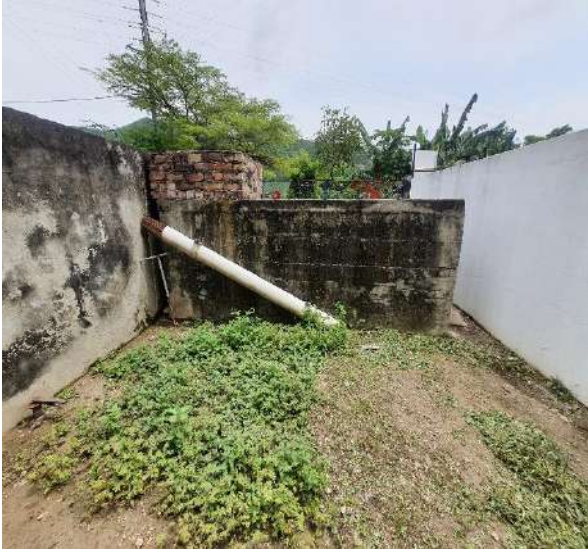
| Fotografía N°1 | Fotografía N°2 |

| Fotografía N°1 | Fotografía N°2 |
|---|---|
| Oscurecimiento muros laterales. | Oscurecimiento muros laterales y placa. |

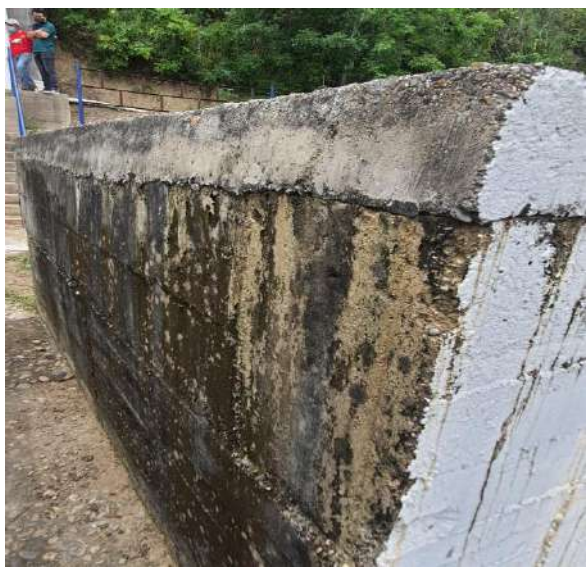
| Fotografía N°1 | Fotografía N°2 |
|---|---|
| Fotografía N°3 | Fotografía N°4 |

| Fotografía N°1 | Fotografía N°2 |
|---|---|
| Hongos y capa vegetal | Hongos y capa vegetal. |

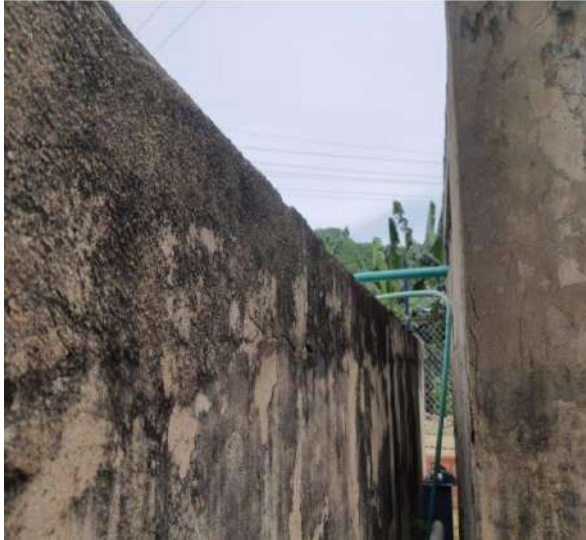
| <b>Fotografía N°5</b> | <b>Fotografía N°6</b> |

| <b>Fisura y descascara miento.</b> | <b>Grietas y oscurecimiento.</b> |

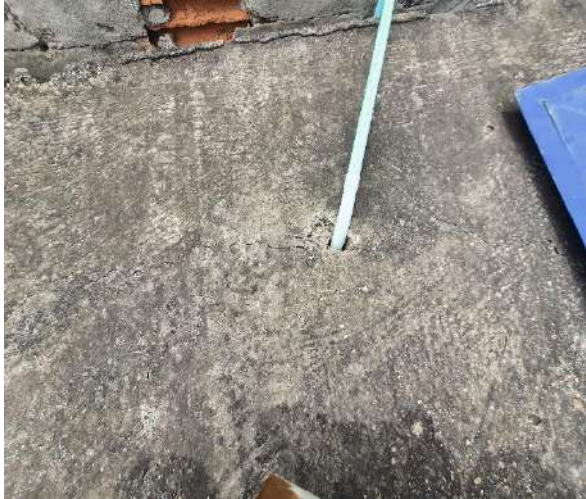
| <b>Fotografía N°7</b> | <b>Fotografía N°8</b> |

| <b>Fisuras en placa, falta de recubrimiento en tubo.</b> | <b>Fisuras en muros tanque.</b> |

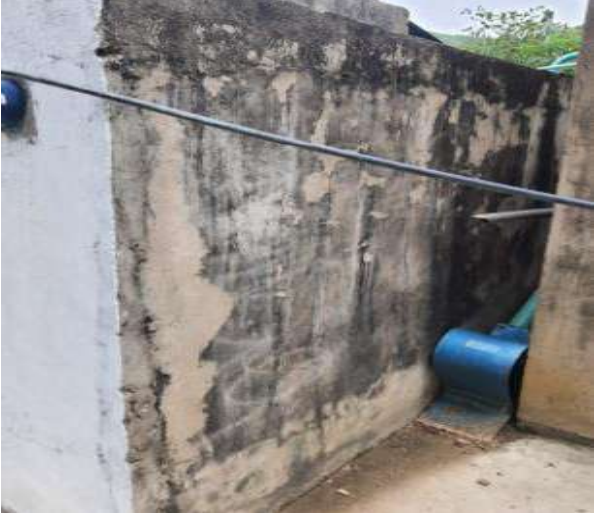
| Fotografía N°9 | Fotografía N°10 |

| Fotografía N°9 | Fotografía N°10 |
|---|---|
| Filtraciones de agua. | Posible oxidación de paredes en muros. |
