**Estudio de patología del teatro Roberto Mac Douall ubicado en la carrera 9 # 7 - 50 de la  
ciudad de Zipaquirá**

María Camila Briñez Moreno

Trabajo Profesional Integrado para optar al título de Especialista en Patología de la Construcción

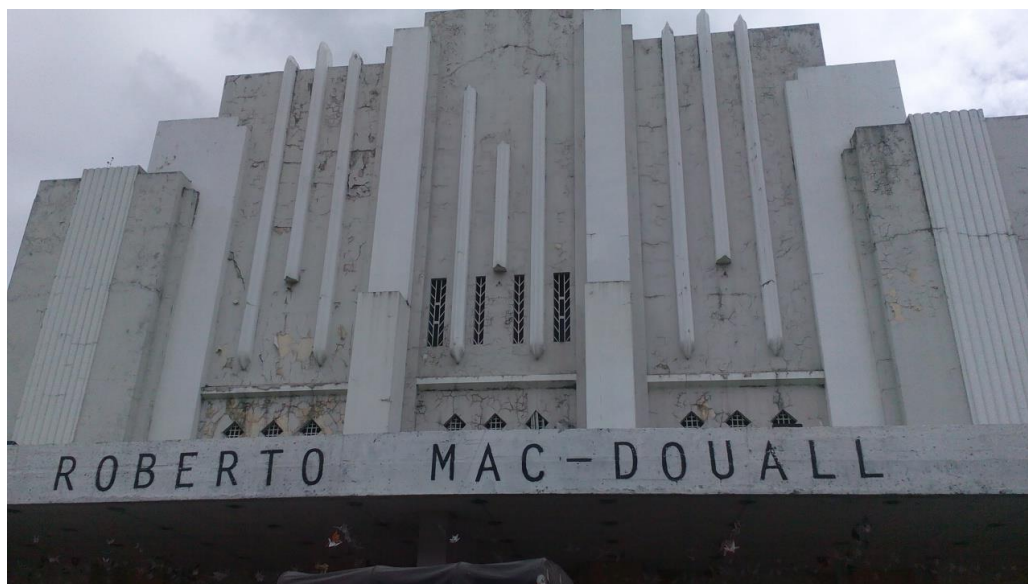
**Figura 11**

*Fisuración y deterioro de fachada principal – Visita de campo preliminar*

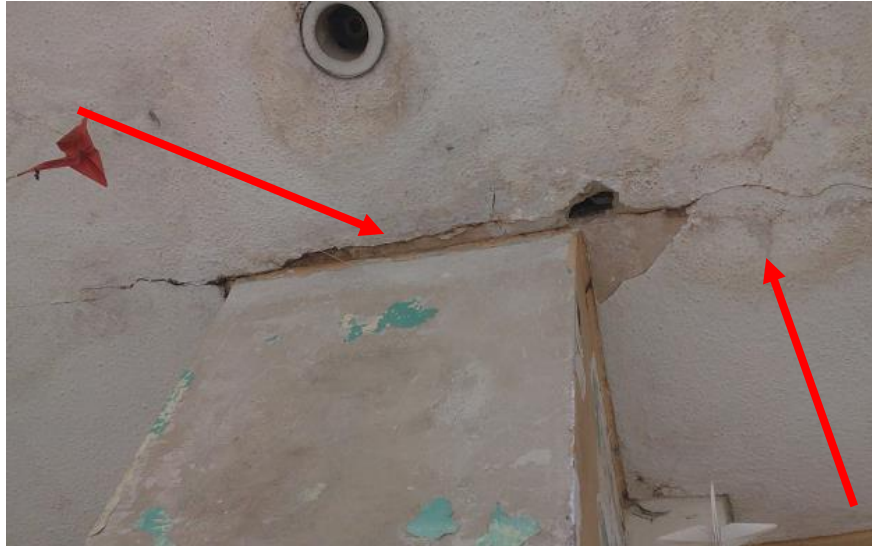
*Grieta en placa de cubierta sobre el atrio*

En general la placa sobre el atrio presenta humedad por filtración de agua lluvia, debido a que el manto impermeable presenta falta de mantenimiento y desprendimientos, razón por la cual se encuentra sobre la placa nacimiento de vegetación, adicional a esto no se cuenta con un sistema de drenaje, lo cual genera empozamiento del agua lluvia.

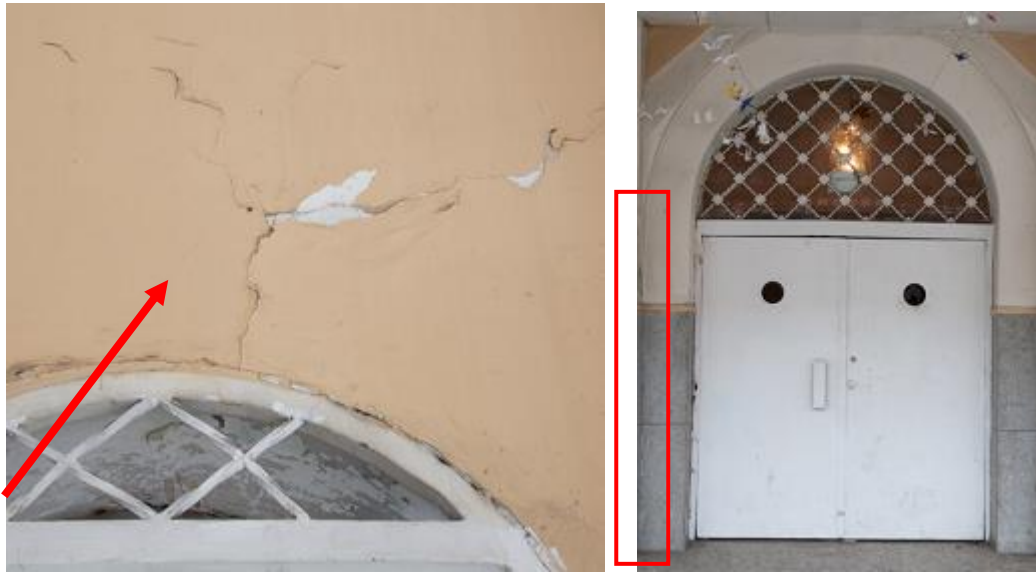
Alrededor de las puertas de acceso al teatro se presenta humedad ascendente del terreno, la cual ha originado corrosión en los elementos metálicos de las puertas y fisuración del recubrimiento.

*(a) Fisuración sobre puertas, (b) Corrosión en marco de puerta principal*

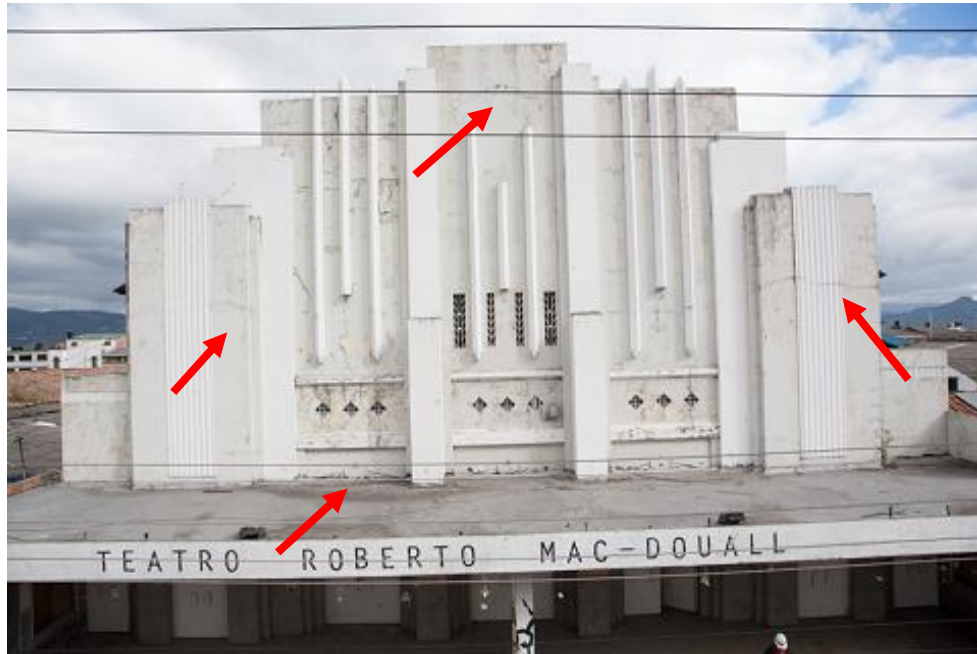
*Vista general de las patologías presentes en fachada*

La fachada presenta dos grandes fisuras sobre su estructura, las cuales cuentan con longitudes superiores a 1.00m y 0.08mm de espesor, además de un evidente deterioro y desintegración del recubrimiento, producto de la falta de mantenimiento preventivo, la humedad por agua lluvia y condensación y la presencia de palomas.

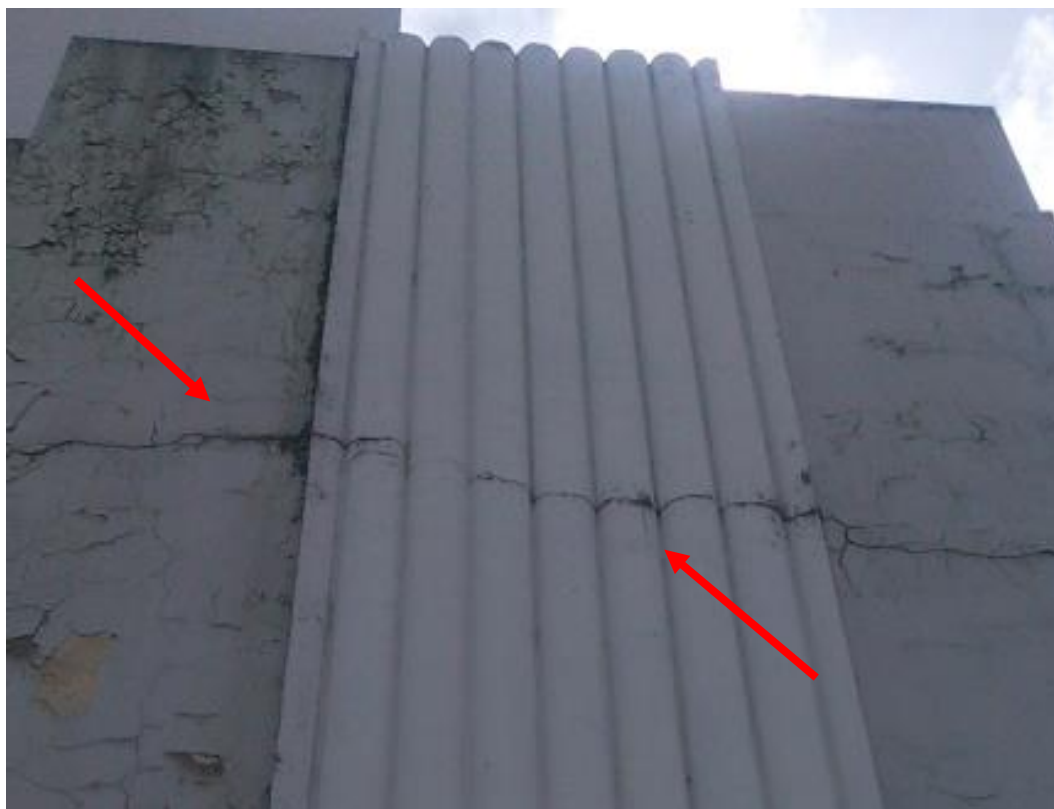
*Fisuras, deterioro y rastros de humedad en parte superior oriental de fachada*

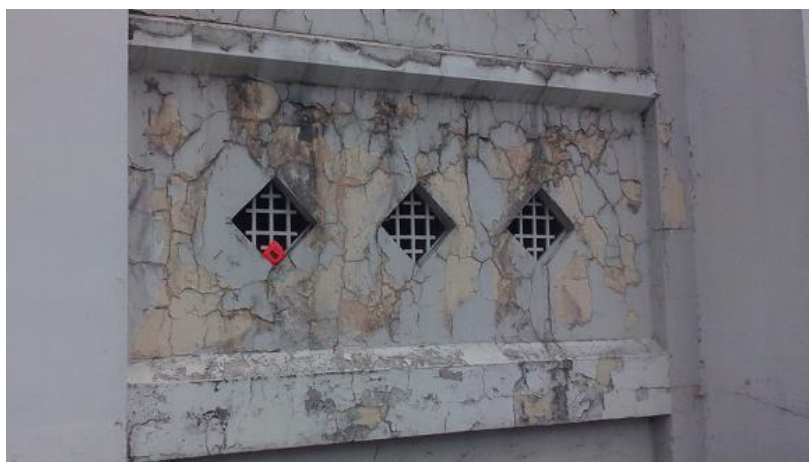
Al interior de los vanos de las ventanas, se encuentran nidos de palomas.

*Fisuración y deterioro alrededor de ventanas de la fachada*

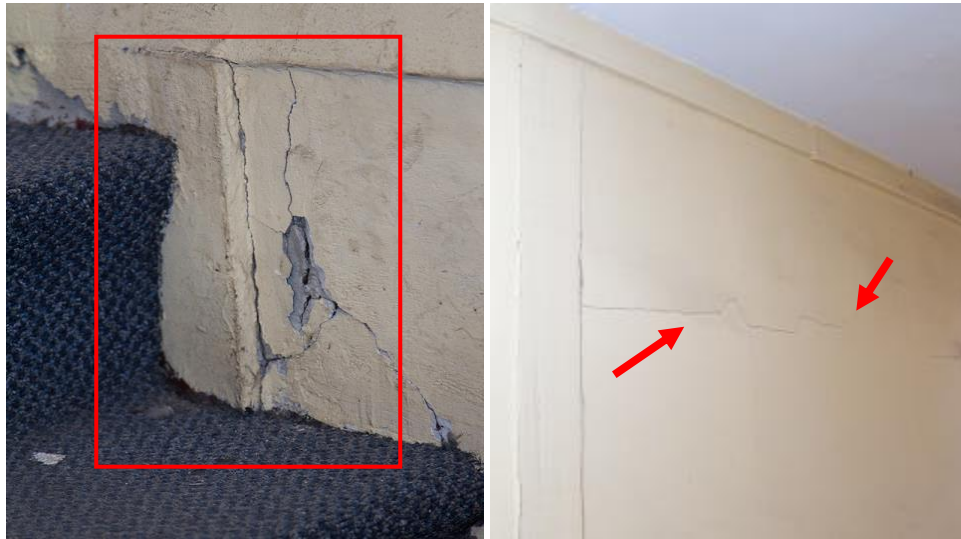
*Grietas en muros perimetrales de escalera*

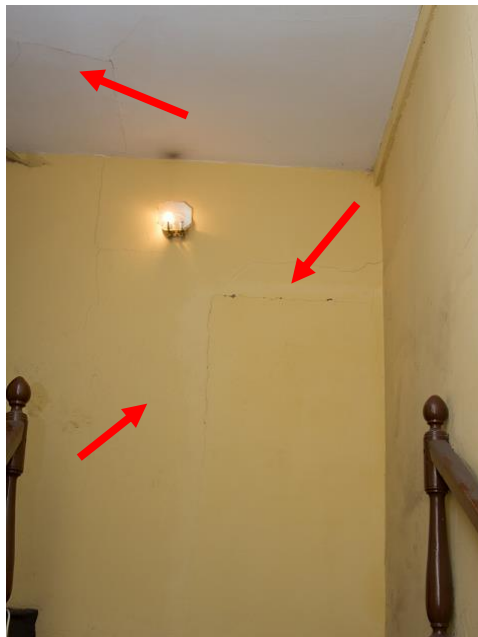
Llegando al Palco, se encuentra un muro con fisuración y grietas en forma rectangular, evidencia del sellamiento del vano de una puerta que había sido proyectado para ser acceso a la zona de balcones la cual nunca se construyó.

*Grietas en techo y pared, evidencia de sellamiento de una puerta*

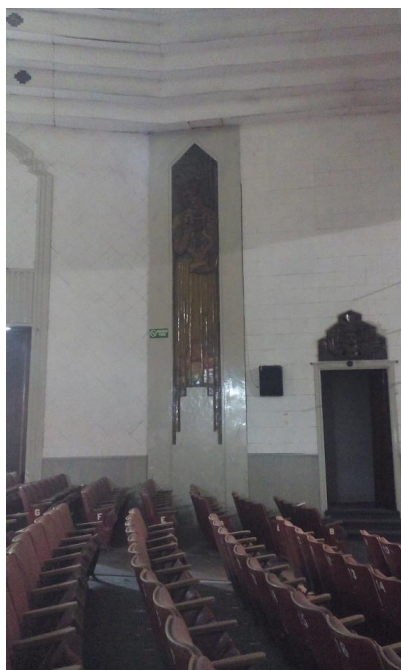
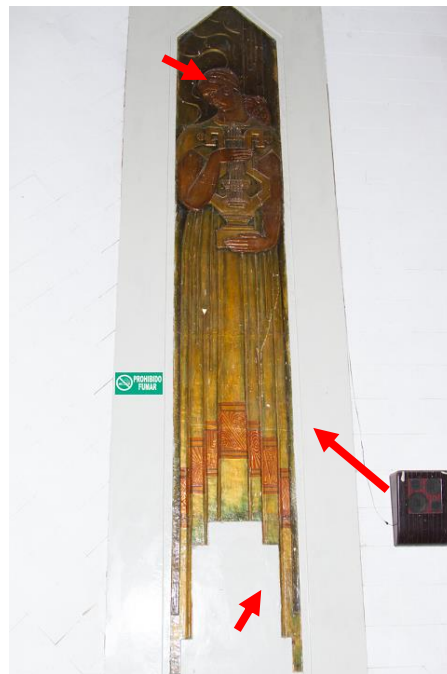
En los muros laterales de la sala del teatro, se encuentran dos yesos decorativos y de alegoría a la música, uno a cada lado; Estos elementos presentan una fisuración leve y pérdida del recubrimiento en tintilla en diferentes zonas.

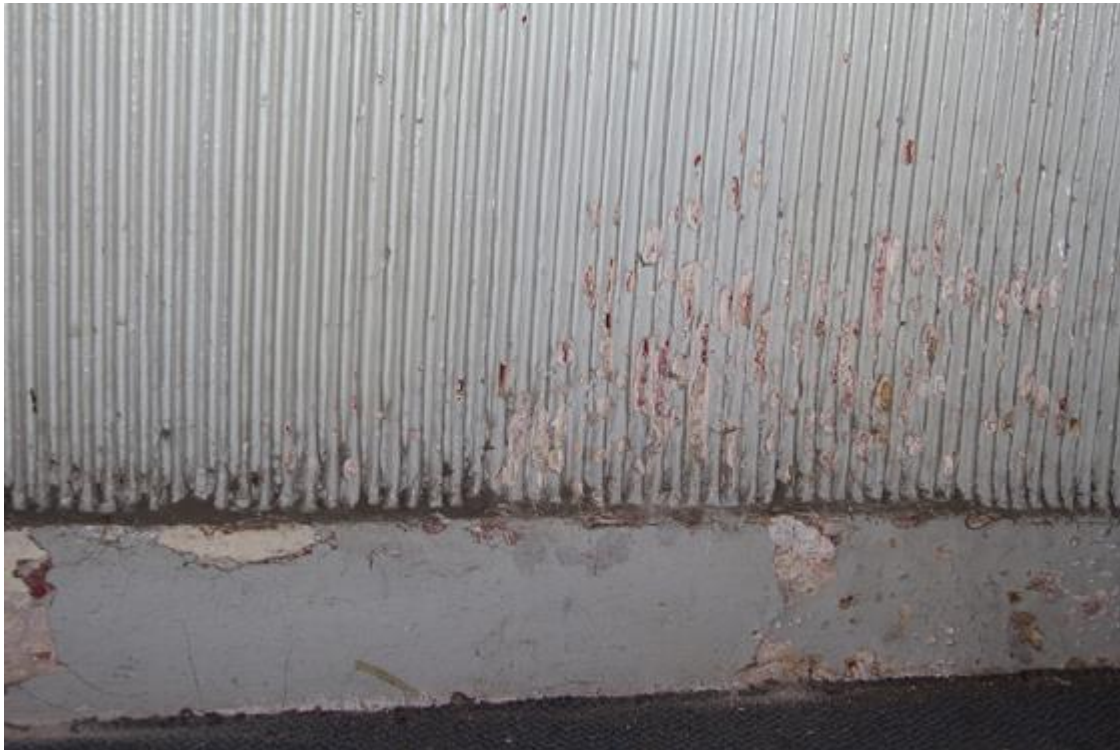
Los muros perimetrales de la sala cuentan en la parte inferior con un zócalo de ondulaciones en yeso a media altura, el cual presenta deterioro, fisuración y desprendimiento del pañete, debido a la humedad ascendente del terreno y la falta de mantenimiento preventivo, ver Figura. 94.

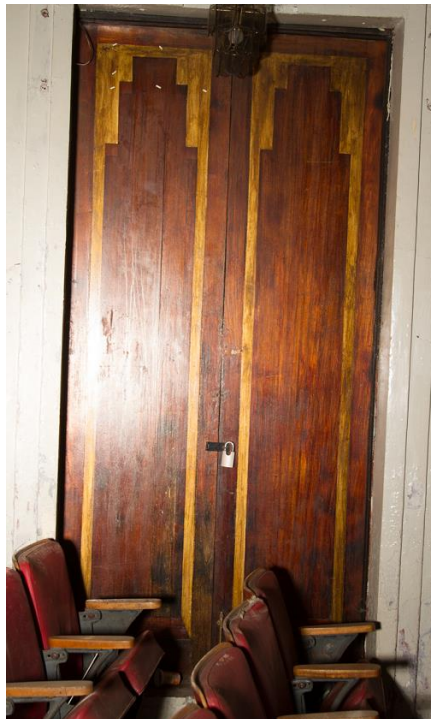
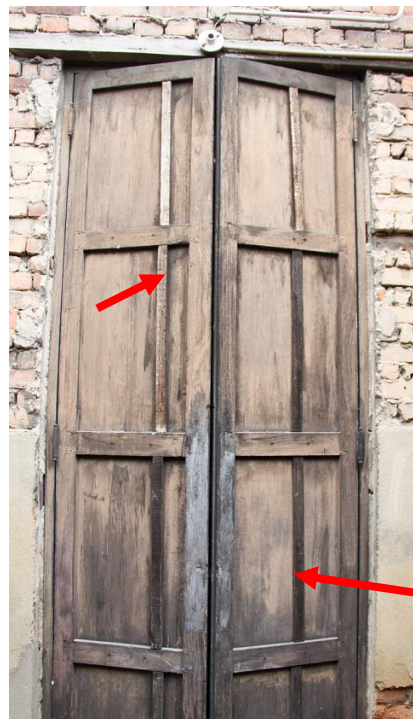
**Figura 100***(a) Puerta vista desde la sala, (b) Puerta vista desde los pasillos exteriores*

Las puertas de acceso a la sala desde los pasillos de circulación exterior, presentan un avanzado estado de pudrición, debido a que estas se encuentran a la intemperie, lo cual ha generado humedades causantes de los daños.

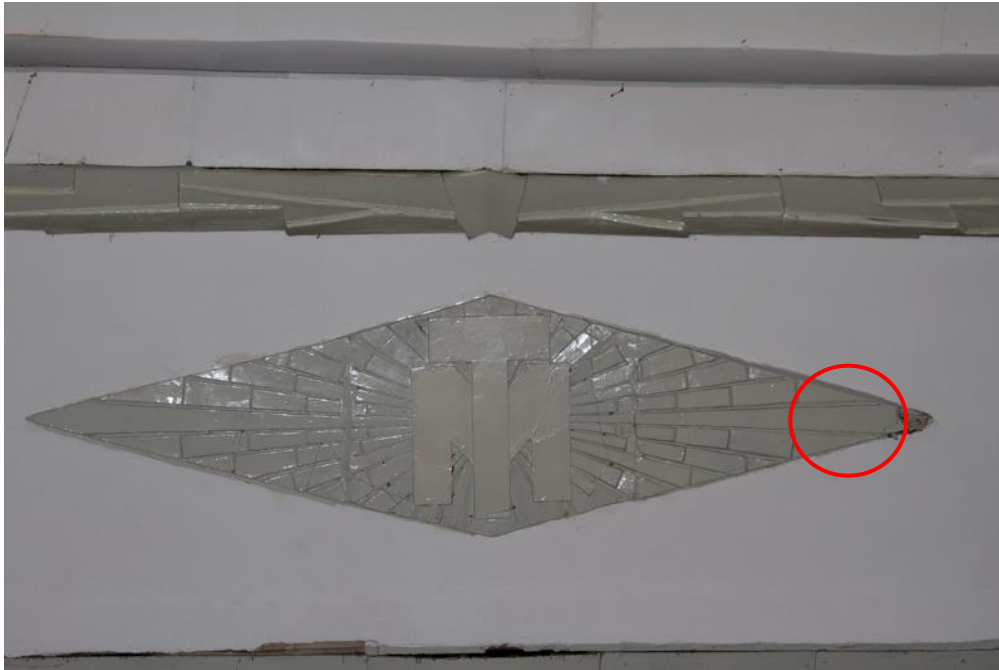
*Daños en relieve central del arco del proscenio*

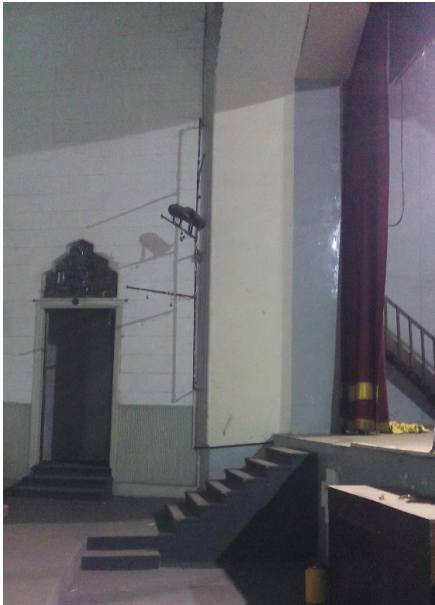
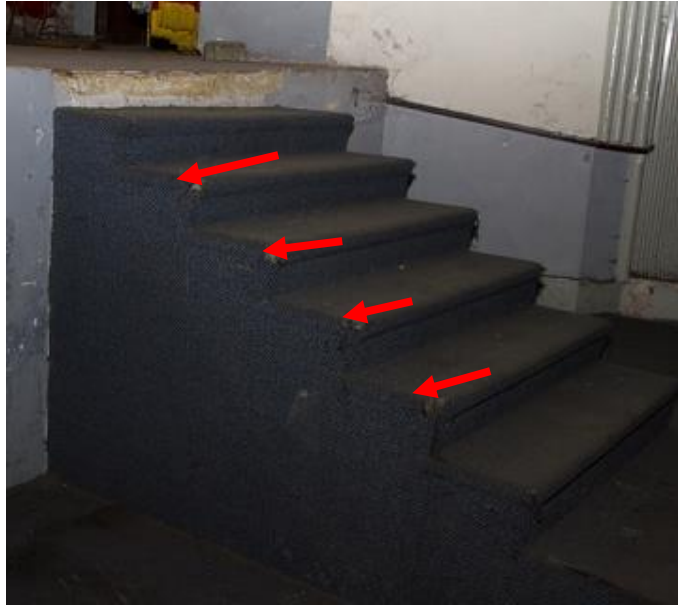
**Figura 108***(a) y (b) Escaleras de acceso al escenario*

Las escaleras de acceso al escenario cuentan con una alfombra que se extiende de extremo a extremo por el foso de la orquesta, esta alfombra está deteriorada y se encontró insectos que se alimentan de ella.

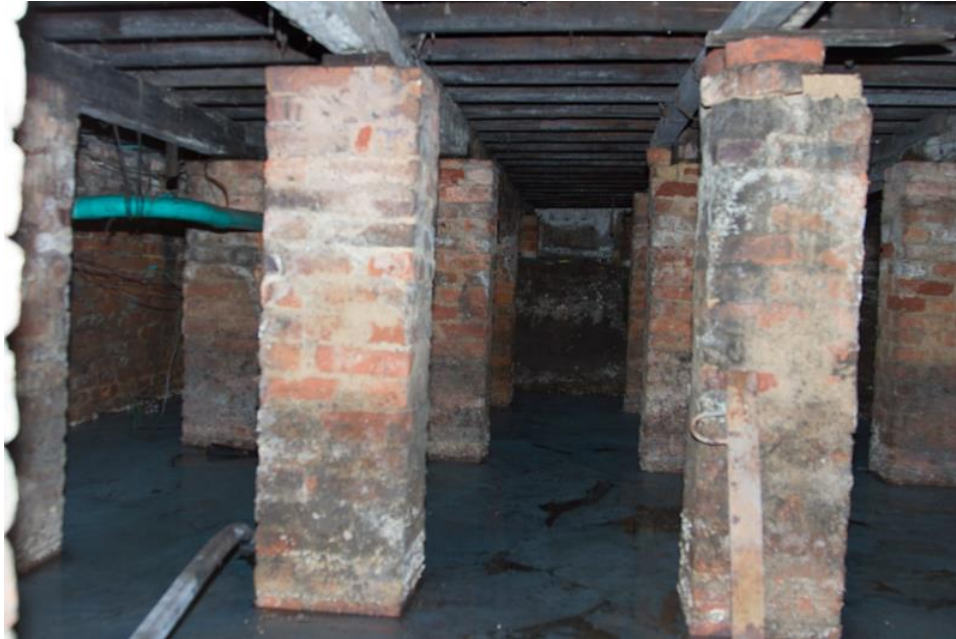
La estructura de soporte del escenario, está conformada por columnas de mampostería y vigas en madera, en esta área se forma un pozo de agua que contiene diferentes sales minerales, lo cual ha ocasionado la pudrición total de las vigas en madera y un grave deterioro de las columnas, las cuales en su parte superior pierden el mortero de pega y las unidades de ladrillo quedan sueltas y las vigas sin apoyo. Los ladrillos también sufren el efecto del agua, debido a que se presenta descascaramiento y pérdida de resistencia de la unidad debido a las sales presentes en el agua y a la humedad.

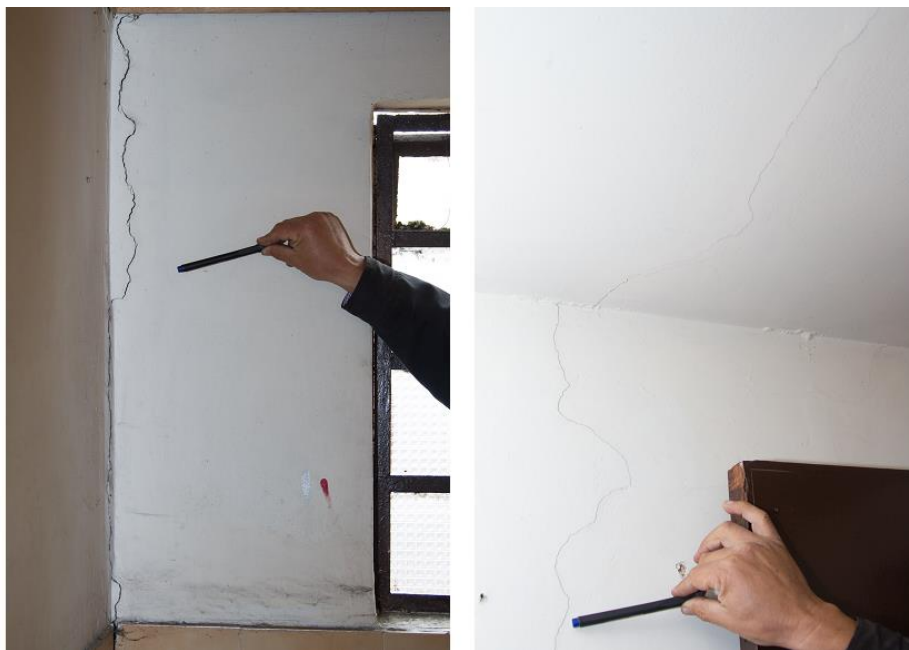
Los daños en la estructura exterior de los camerinos mencionados anteriormente, se evidencian en la parte interior en humedades y fisuras.

*Grietas y fisuras en los muros internos de los camerinos*

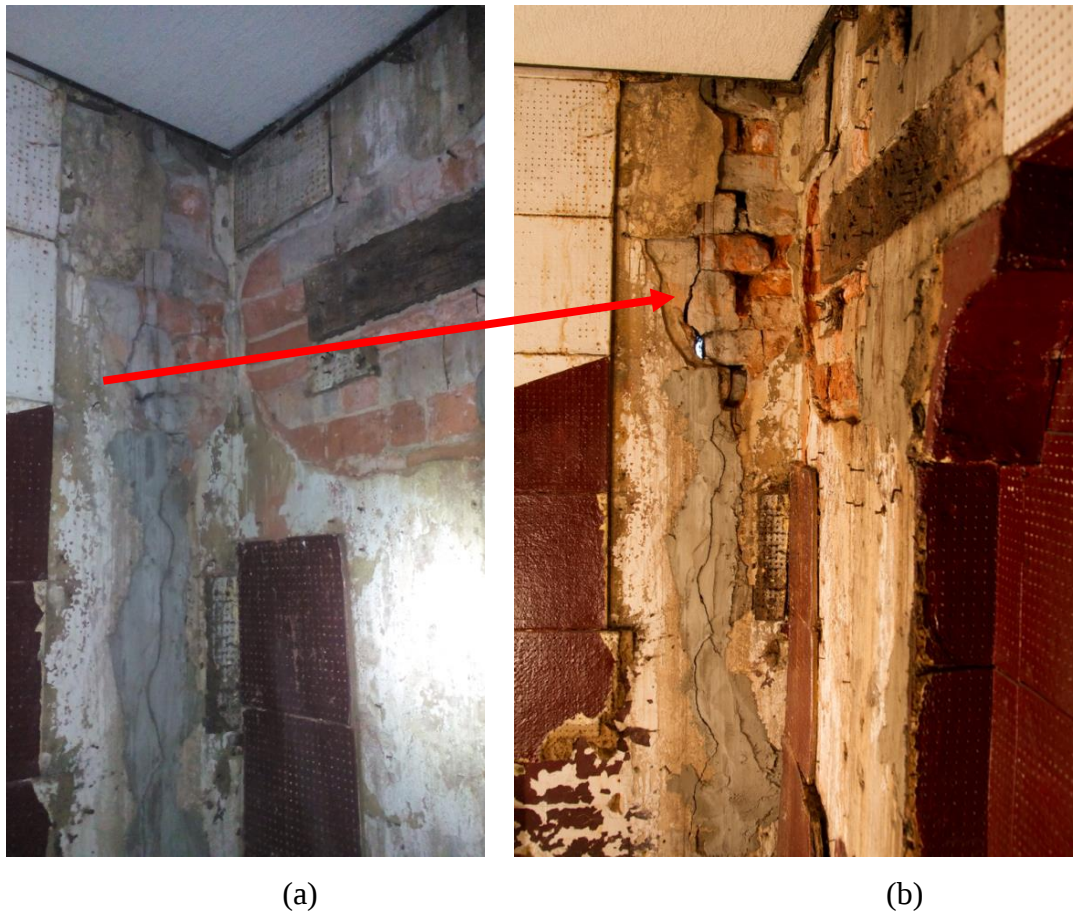
El estudio de seguimiento a testigos se realizó en las grietas presentes en los extremos del palco las cuales tienen la misma longitud que la altura del piso, siendo visible que el mayor grado de afectación ocurre en las grietas de la zona noroccidental, a continuación, se presentan los resultados del estudio:

*(a) Grieta antes del sismo, (b) Grieta después del sismo*

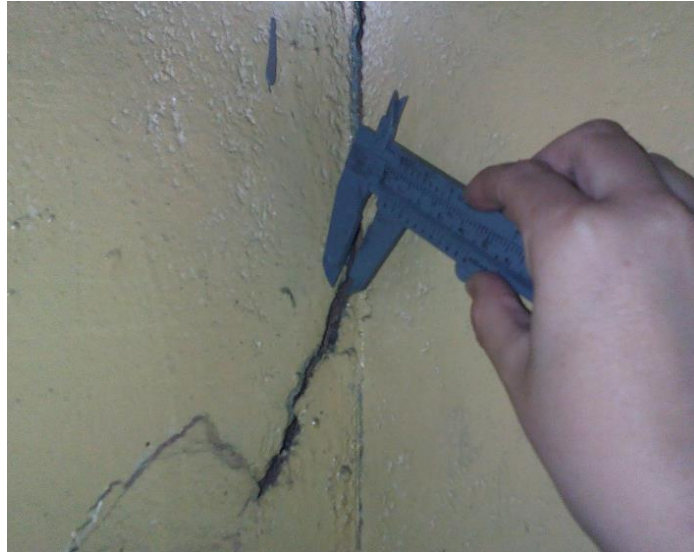
**Figura 121***Grieta del cuarto de proyección*

En la zona media del palco se encuentra la sala de proyección, la cual presenta en la zona superior una grieta de 12 mm de espesor y 1.45 m de longitud, la cual tienen un comportamiento pasivo y se localiza en la intersección del muro norte del cuarto de proyección y la fachada principal.

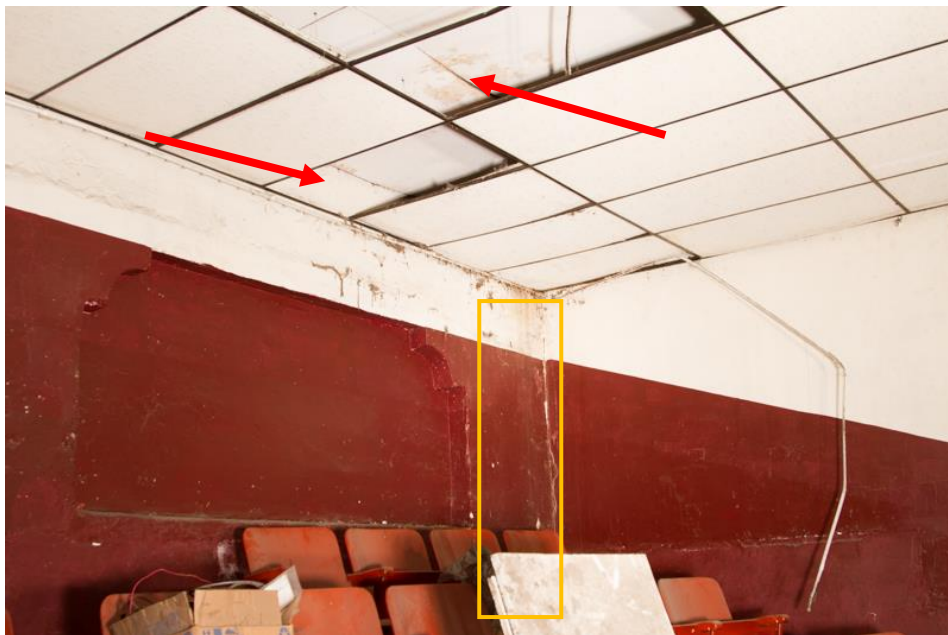
**Figura 122***Grieta y daños en el falso techo – Palco*

En la zona norte del palco, se encuentra otra grieta, la cual tiene la longitud de la altura de piso, adicional a esto se encuentra perdida de módulos en el falso techo de esta área.

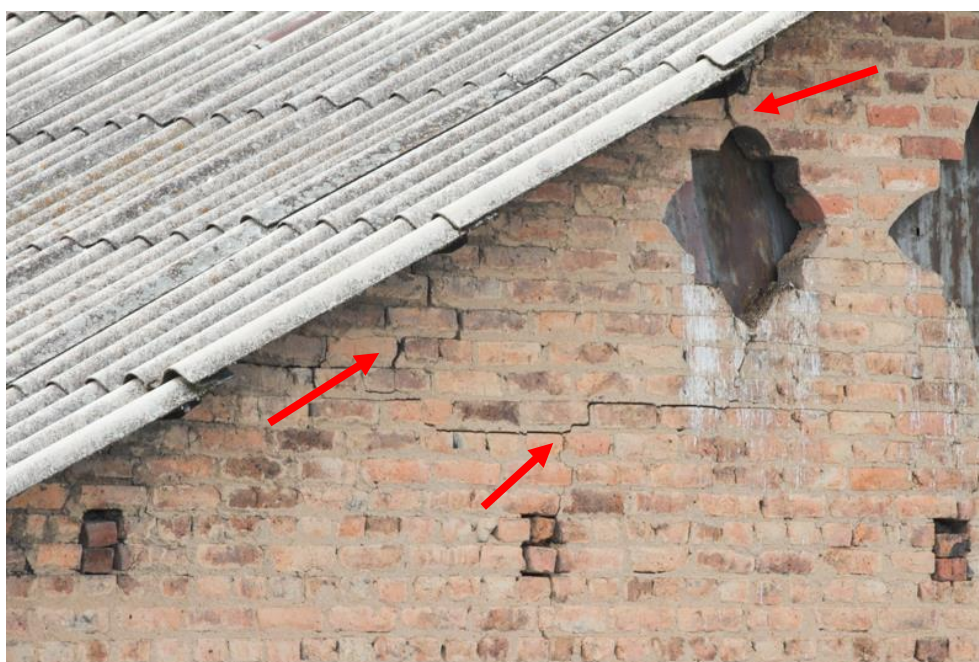
**Figura 132**

*Grietas en la parte superior de la fachada posterior.*

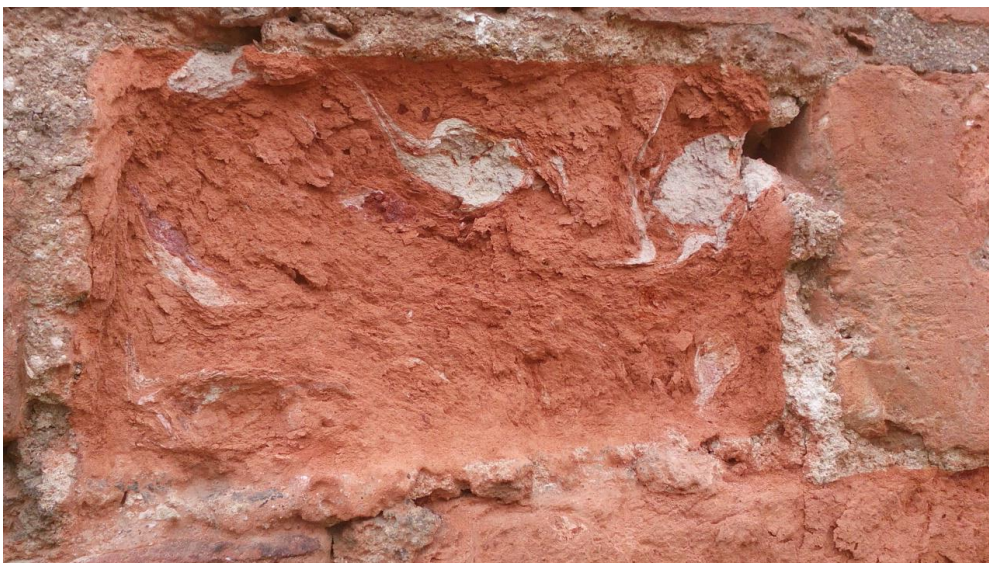
*Detalle de ladrillo afectado por mal proceso de cocción*

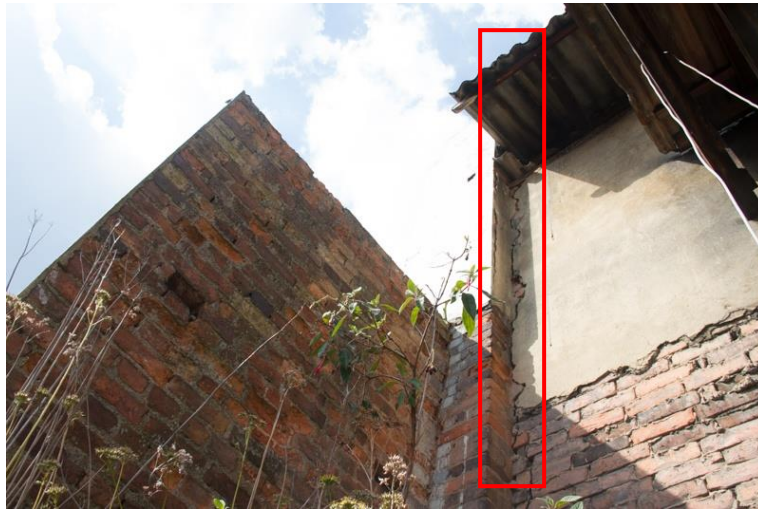
*Grietas en la unión de las fachadas de la zona noroccidental del teatro*

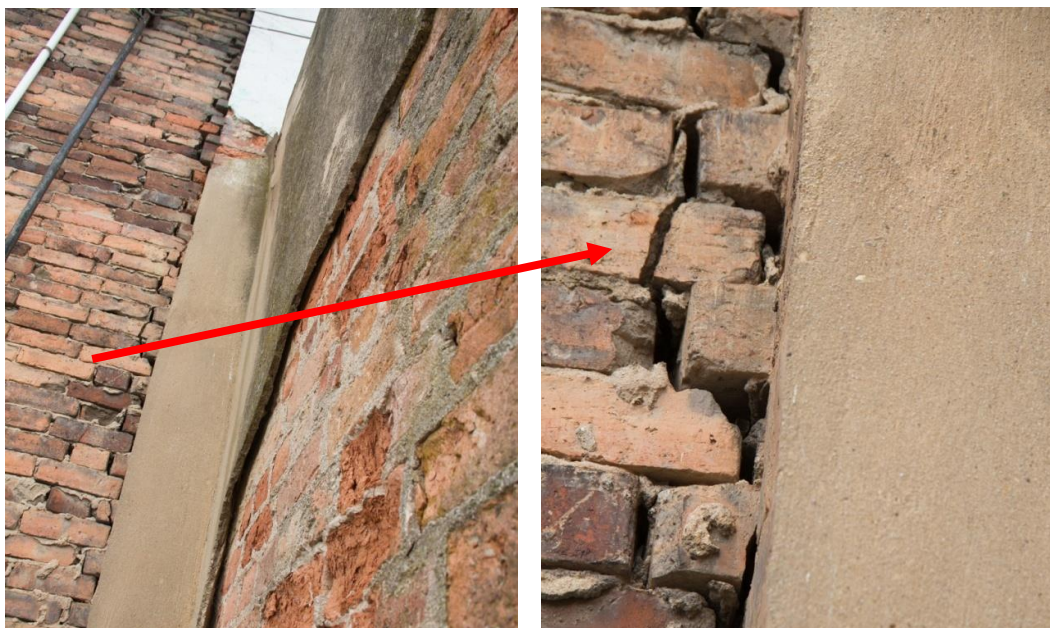
*Grietas en la unión de las fachadas de la zona norte del teatro*

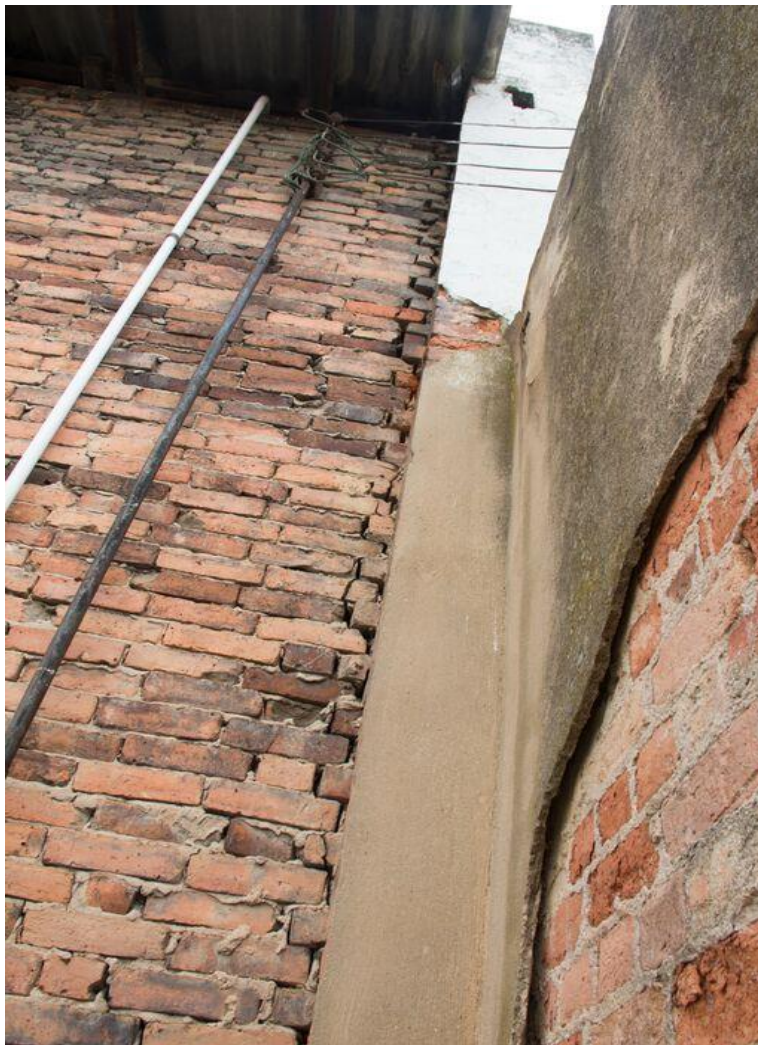
*Grietas laterales de fachada*

A continuación, se presenta la ficha técnica del producto sugerido:
